機械・配管関係の震害について

On Damages To Machine Structures and Piping Systems

佐 藤 壽 芳*

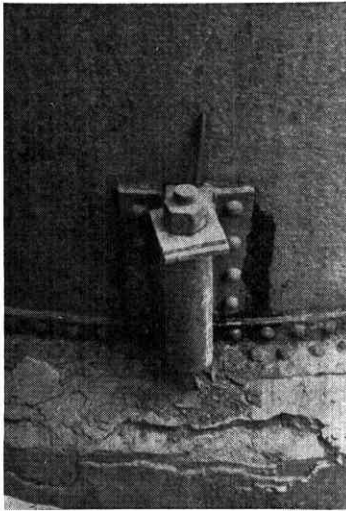
外殻が鋼製の筒状の化学プロセス反応塔の基礎部締結ボルトが破断寸前までのびたという例があった。これは塔があたかも片持梁のように振動した結果と推定される。被害のあった反応塔が建設年代が古いのにたいし、同じ区域に最近建設された同様な塔はまったく何の損傷もうけていないことから、設計に問題があったと考えられる。実際新しいものでは、底部の締結ボルト本数は増されていた。また、この反応塔は、リベット構造であったが、一部では継目部分が破断したということである。これも最も簡単には、単純な片持梁として解析がすすめられよう。このような反応塔付近が酸ふんい気の場合には、周囲の配管、梯子、これらを支持する金具等が錆化しやすく、その状態で地震をうけて簡単に破損し、本来の機能を果たし得なくなっている場合もあるようにみうけられた。機能保全・安全管理などの面から、保守にも力が注がれるべきであろう。

① 反応塔の基礎ボルト部。ボルトののび、コンクリートねじのはく離、内容物の漏出など (柴田助教授写)

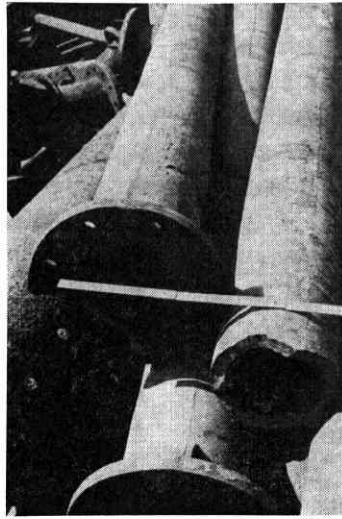
下部を鋳鉄製支柱で支えられ、屋内に設置された化学反応槽で、支柱が折損したという被害があった。設置されていた床面から 10m 弱の高さで建屋との間に残された打痕から、数十 cm の相対的な振幅があったことが確かめられた。槽の転倒を免れたのは幸いであったと言えよう。これも建設が古かったものであるが、耐震にたいする考慮が十分でなかったと考えられる。

② 反応槽の切損した脚 (柴田助教授写)

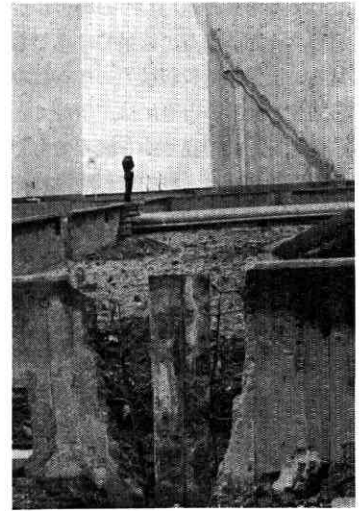
油タンク間にある防油壁には、コンクリート壁に亀裂が入ったり、くずれたりしているのがみられた。しかし壁全体が倒壊しているものは見あたらなかった。このような被害はあったけれども、タンクからの油もれの事例はほとんどなく、この被害によって、さらに二次的に被害が生じることは免れていた。新潟でみられたブロック積みものは姿を消し、破壊しやすい箇所に鋼板をはさんだうえ、コンクリートを固めているなどの改善をしつつも、なお、かなりの損傷があったことは、今後も検討を要する課題であろう。

③ 防油堤の損壊

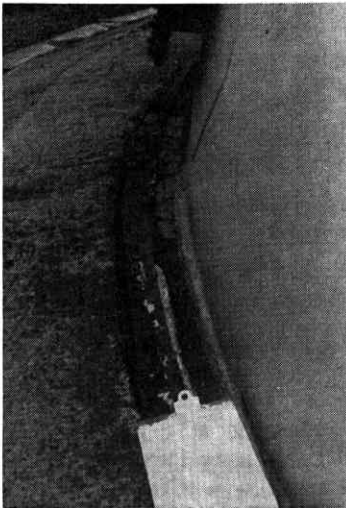
④ 石油タンクが移動したと見られる被害 (柴田助教授写)

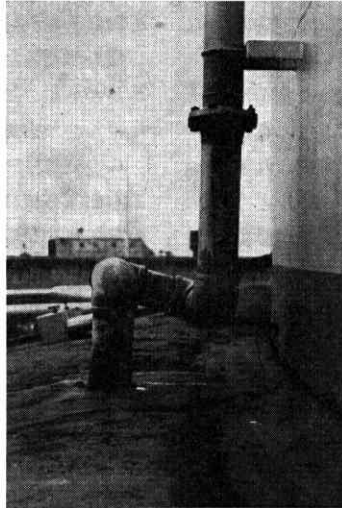
大型タンクにとりつけられている配管類は、タンクの沈下、地盤の沈下にともなって変形していたが、今回の調査範囲内では、その量はあまり大きくなく配管側にとってある“にげ”の範囲内であったため、致命的損傷はなかった。

⑤ 大型石油タンクの沈下によるパイプの変形

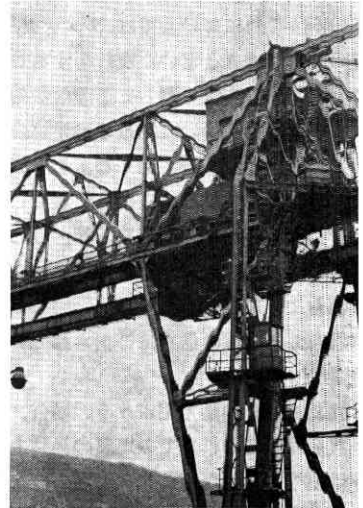
今後の問題を残すと思われる損害に大型荷役機械の倒壊がある。同じ区域に並んでいた2台の同型機のうち、1台は倒壊、1台は倒壊寸前であった。残された1台の状況から、一つの部材に屈曲が生じ不安定な構造となって倒壊にいたったことが推察される。地震力をどの程度に想定したらこのような状態になるかということについては細かい検討を要するが、まず従来もちいられてきている震度法による検討をすることが肝要である。

⑥ 倒壊した大型荷役機械と同形のもの

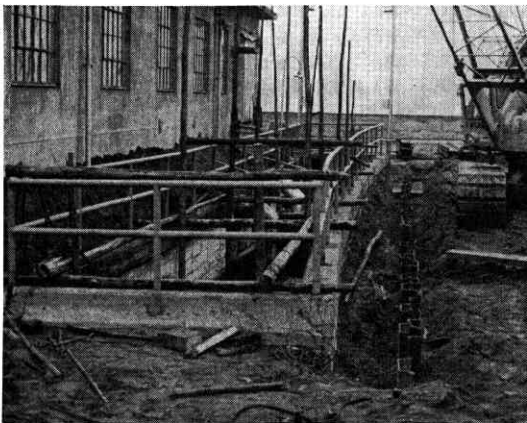
冷却水取水口ピットのコンクリート壁が内側に傾斜し、この変形に取水用配管が引張られ、これがポンプを引張り、ポンプの運転が不能になった場合がみられた。この被害は、ピットの内側にリブを入れることにより、内壁が内側に張りだすことを防ぎえたのではないかと考えられる。

⑦ 冷却水取水口の被害

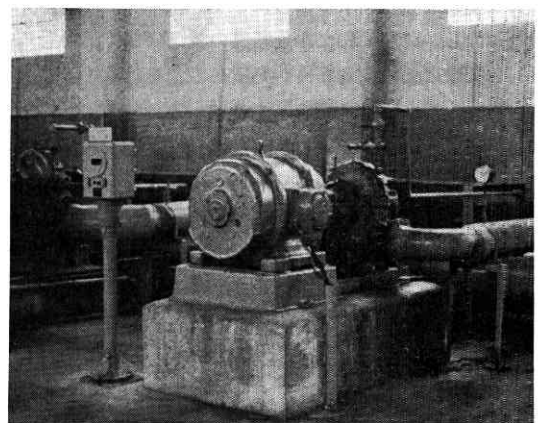
⑧ 給水ポンプのパイプが写真7の損傷にともない引張られてポンプは運転不能となった
