新潟地震 被害調査

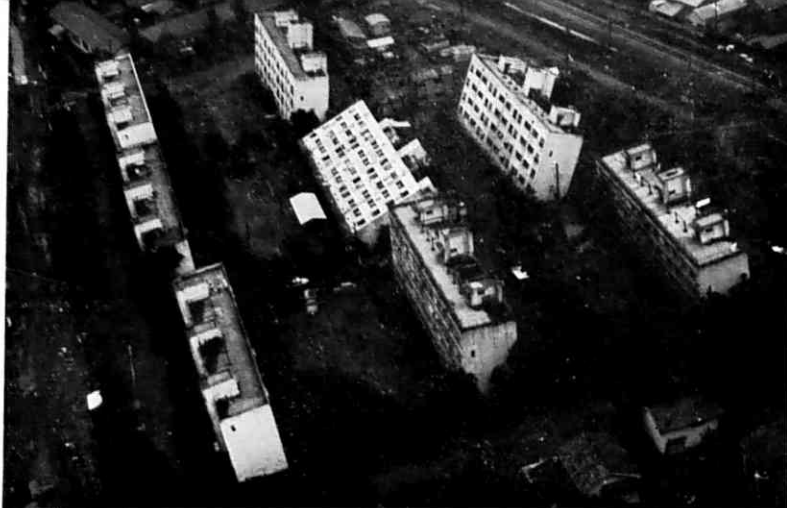
川岸町県営アパート
一例を除いて、すべて
重い方へかたむいて
いる。

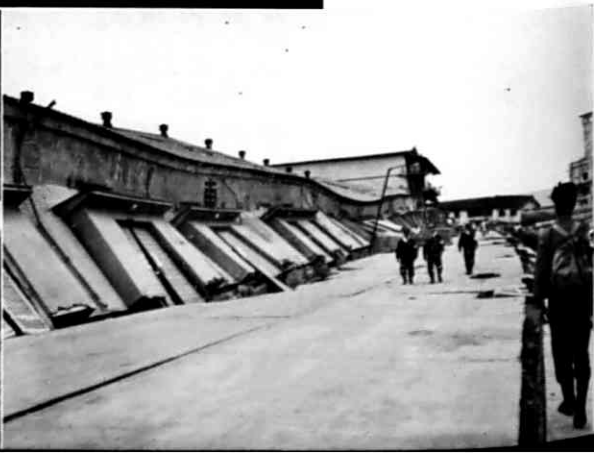
東洋埠頭倉庫
岸壁に接する盛り土の
移動、沈下による破壊。

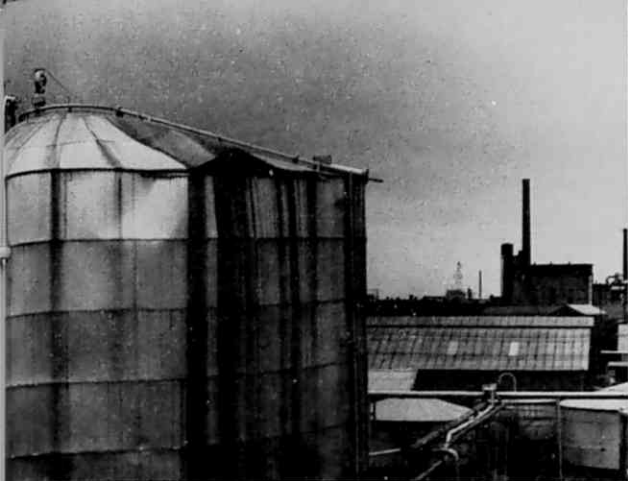
① 油の共振に伴う衝撃により、天井鏡板と側板との間が破れた例、ピョウ締め構造のため、ゆるんで漏油したあとが見える。

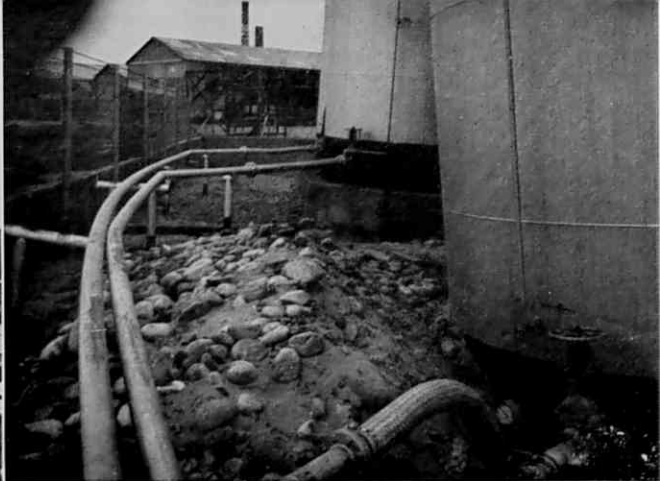
② タンクと配管との取付けに可撓管を使うと有効である。手前は沈下による食い違いを、後の二つは横の移動による破断を逃れている。

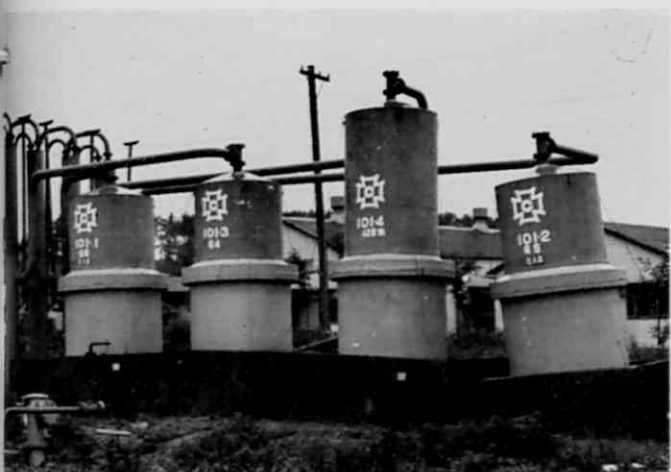
③ 基礎工事のかんたんな小型のタンク、塔槽類、圧縮機、ポンプは個別に動いて傾いた。

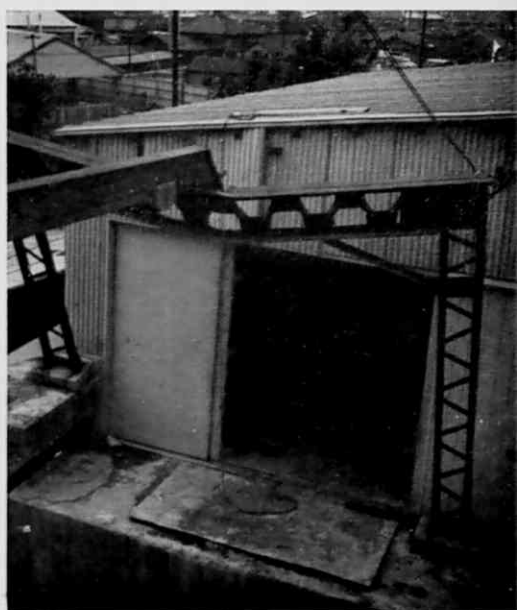
④ 建物に剛に連結されているものは被害が大きかった。これはクレーン・レーズの例。

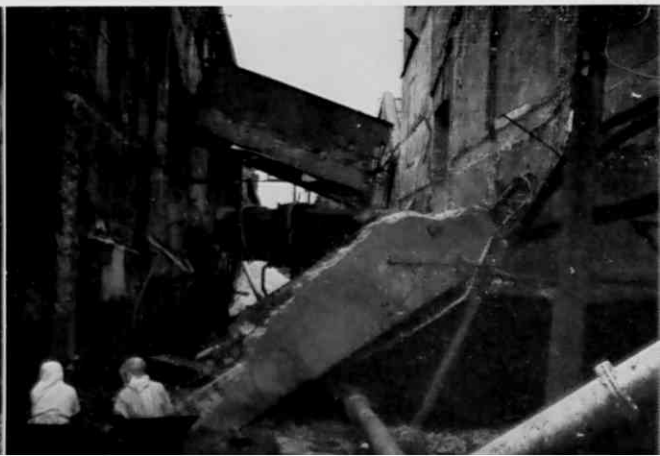
⑥ 建物間を結ぶ通路に取り付けられた配管の被害は大きい(次ページ最初の図参照)。

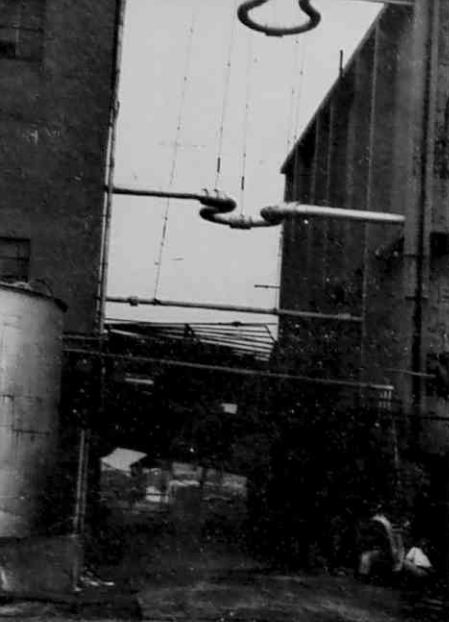
⇐
建物間を結ぶ配管であっても、十分柔で、しかも通路と切り放されていたものは前ページの場合と異なり異常はない。

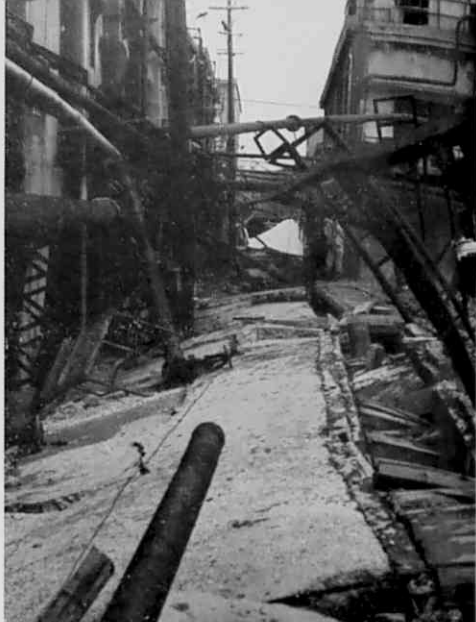
⇨
屋外の配管であっても、建物が沈み、ピットが浮上したため、いちじるしい損傷をうけた。多くは弁、フランジなど根元から切れた。

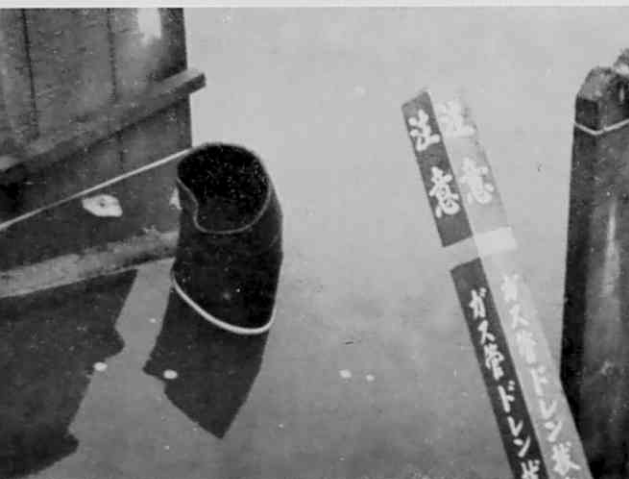
⇨ 川の下をくぐるガス管は軸方向の力をうけ立ち上り、屈曲部の溶接箇所から切れた。

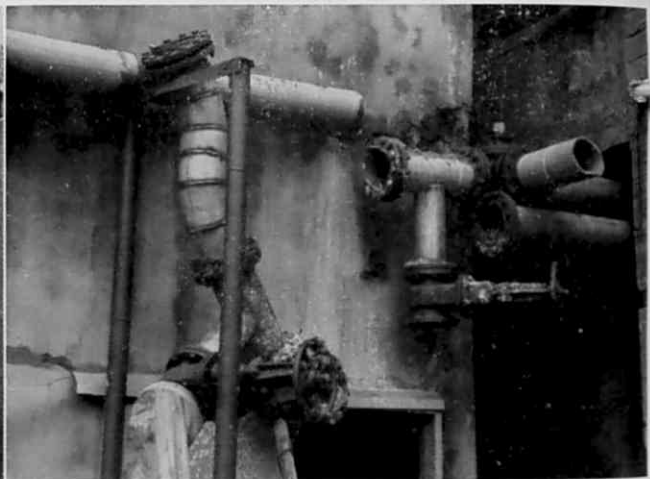
⇨ 塩化ビニル・パイプは使いやすい、よい材料であるが、直接に力がかからないように配管を支持すべきである。

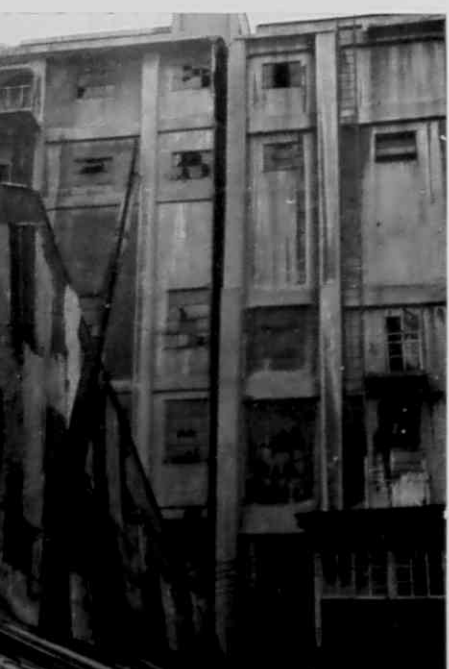
⇨
建物の増設接続部は分離したり、食い違ったりすることがあるので両方を結ぶ配管、配線には注意しなければならない。
