# 新潟地震の特性と建築物の被害

坪井 善勝・田中 尚・川股 重也

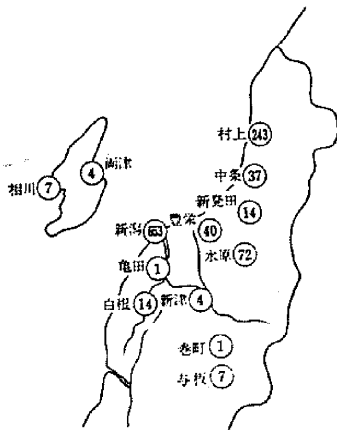
第1図 新潟県の全壊戸数

新潟県下の全壊家屋の分布は、第1図に示すように、主として新潟市以東に分布している。これらは主として、陥没・地われ・地すべり等の地盤変動に伴う木造家屋の倒壊と見てよい。このような木造家屋の損害は、この外に山形県下、酒田・鶴岡両市郊外の砂丘地帯にも数十戸生じている。

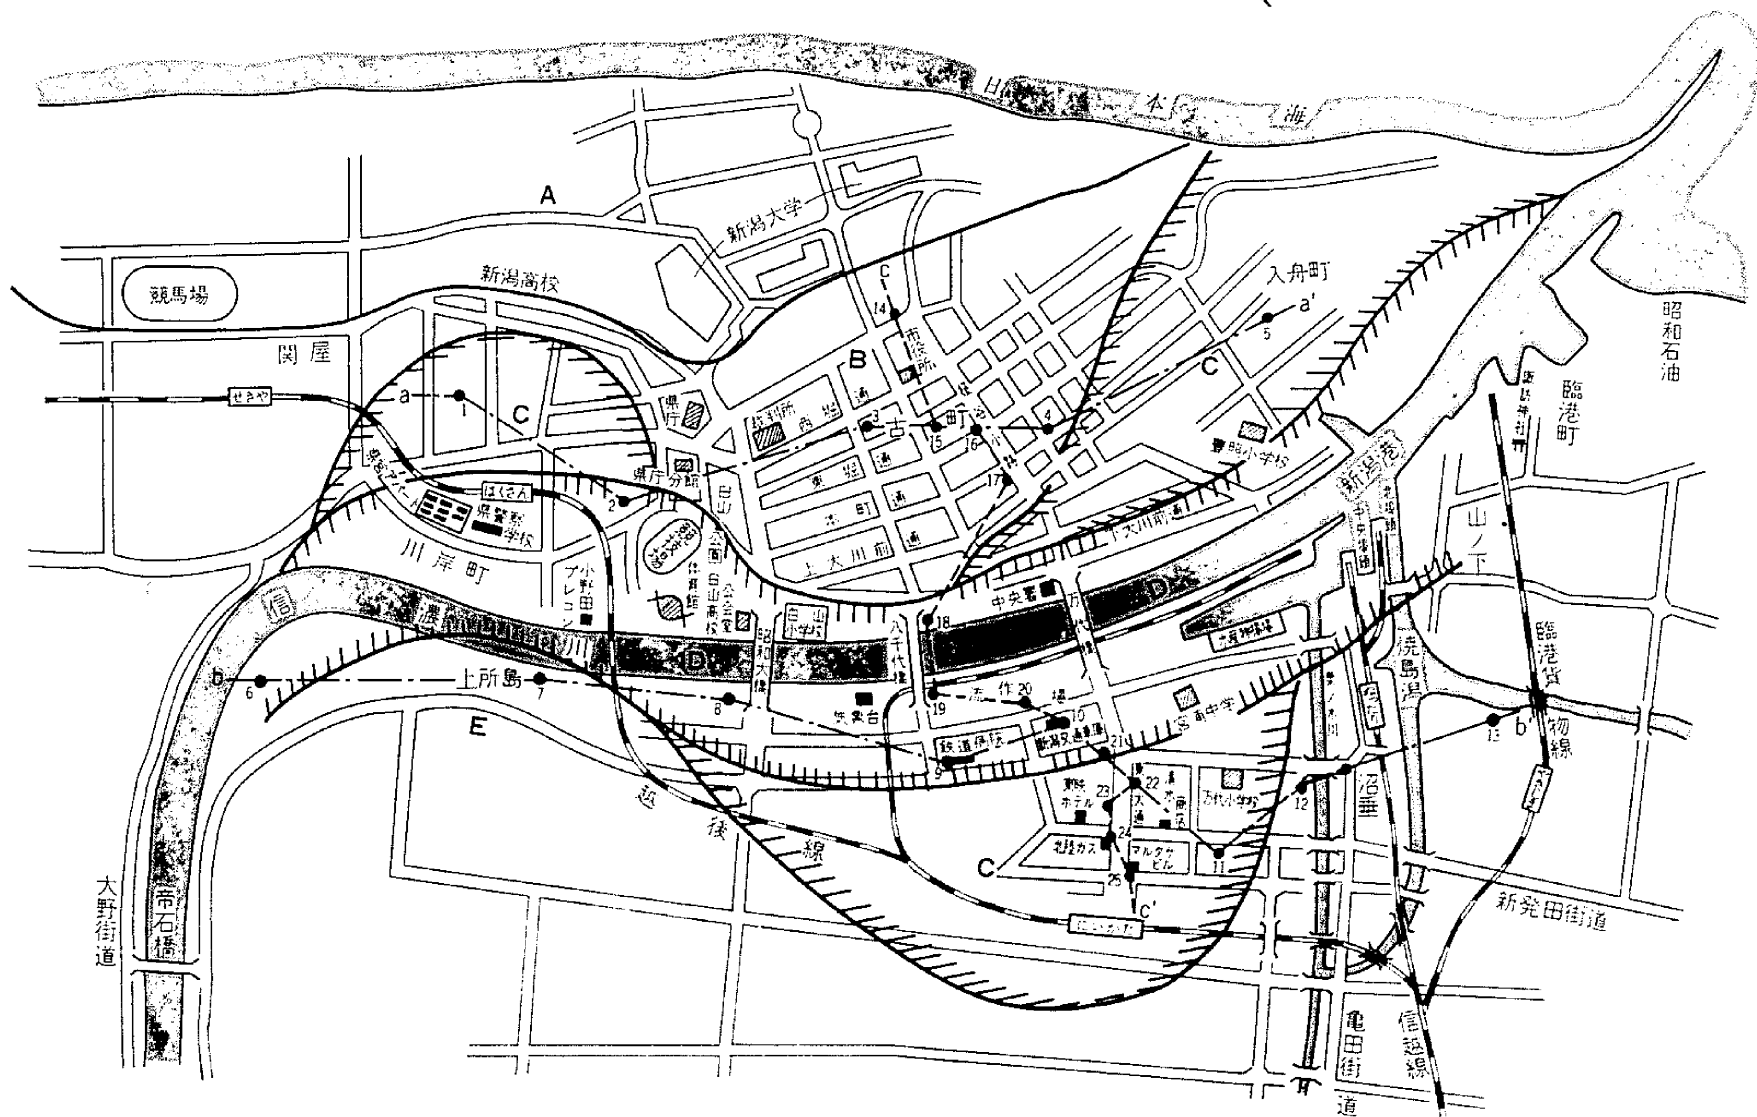
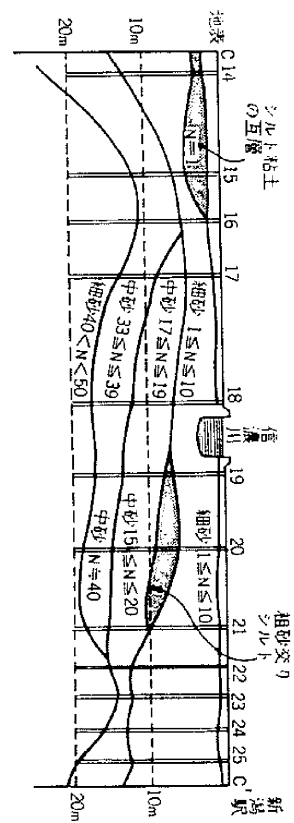
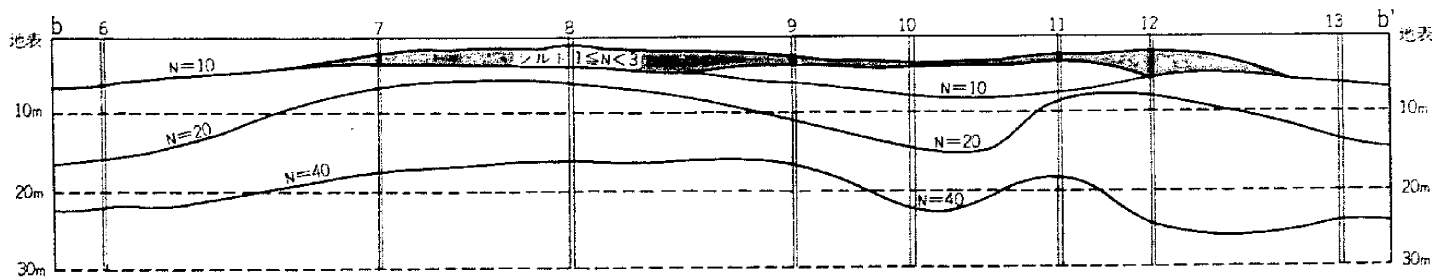
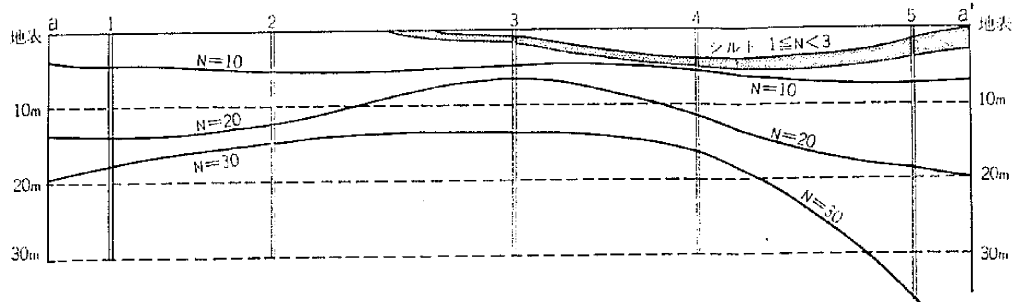
第 2 図 新潟市の地盤区分と地盤断面のN値 (番号はボーリング地点)

- A: 日本海岸よりの古砂丘地帯. 被害僅少.
- B: 古町を中心とする旧来の市街地. 砂丘地帯の裾に位置し, 被害少なく, 道路面にも異常を認めず.
- C: 古信濃川河道地域. 地盤変動激しく, 建物の沈下, 傾斜が多く生じた.
- D: 旧信濃川河床地帯. 主として昭和初期以降の埋立地であり, 地盤変動・建築物被害・浸水とも最も烈しかった.
- E: 上所島付近. 信濃川左岸に接しながら被害の少なかったところ.

これらの地域区分と, 地震前後のボーリング調査から作成した地盤断面の推定図を第2図に示した.

被害の少なかったA, B, E地区は, 表面の軟弱層が薄く, 10m以内でN=20以上の割合しまった層が現われる. 特にE地区(上所島)では, 4m以上がN=30以上でよくしまっている. B地区で特徴的なことは, 深度とともに着実にN値が上昇していることである.

古信濃川河道のC地区は, N=10以下の軟弱な表層が最も厚く, 12m~18mに達するが, これより下では急にN値を増し, 20以上となる. 埋立地を主体とするD地区ではN=20以下の軟弱層が厚く, 12m~15mある.

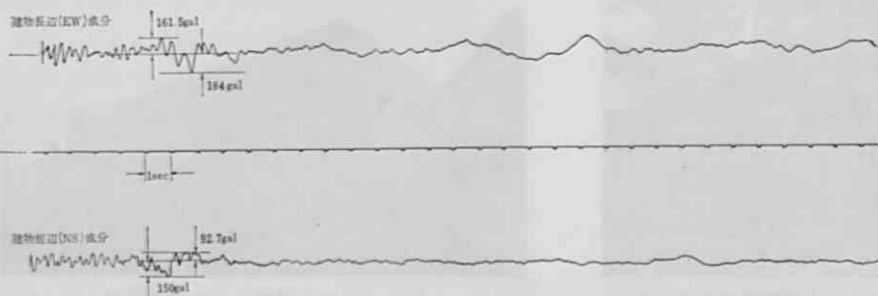
第3図 SMAC型強震計による強震計加速度記録, 川岸町アパート2号棟屋上(DC型)

最大加速度: 地階 NS 159 gal, EW 155 gal  
屋上 NS 150 gal, EW 184 gal

記録を解析した結果, 周期0.5秒と5秒のあたりに, 卓越した加速度のピークがあり, 普通ではみられない地盤特性を反映している. 特に後半に現われているゆっくりした波は, 極めて大きな変位(50cm程度といわれる)を伴った, 長週期の振動を表わす特異なものである.

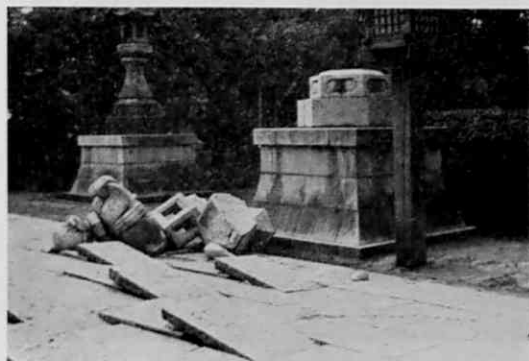
このことから, 激烈な振動はなかったが(写真1), 大きな地盤変形を伴う地震波が, かなり長く続いたと見てよいであろう.

写真1 倒れた灯籠と残った灯籠が加速度の程度を示す……白山神社境内

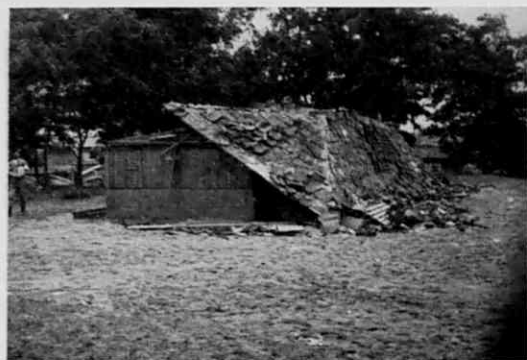
地震動そのものによって破壊された例が少ないことは前述のとおりで, 写真2はその数少ない例の一つである. この種の被害は, 木造家屋の特に弱かったもの, 灯籠・墓石・ブロック塀などの倒れやすいものに生じている.

写真2 諏訪神社神楽舞台  
瓦拵きの屋根を支える柱が折れた

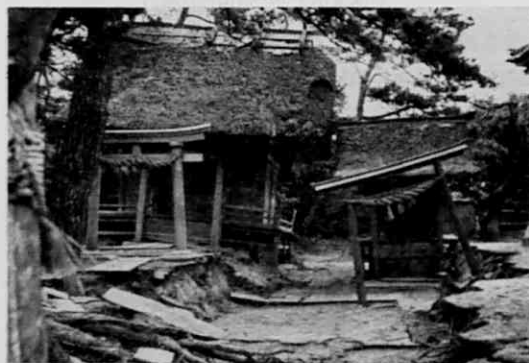
また新潟市の北方、塩屋付近では、褶曲断層と見られる、数キロにわたる帯状の陥没が見られた。

写真3 塩屋部落を走る褶曲断層

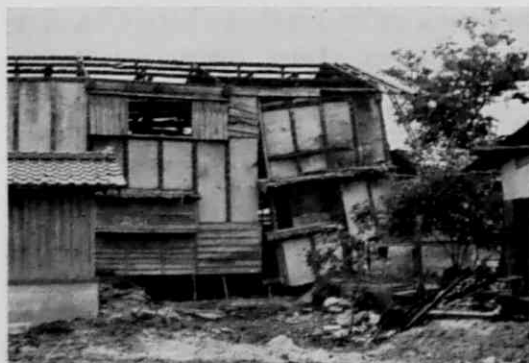
写真4 塩屋部落、断層による帯状陥没上の民家  
民家が軒並みに破壊、道路の一つへだてた片側は被害なし

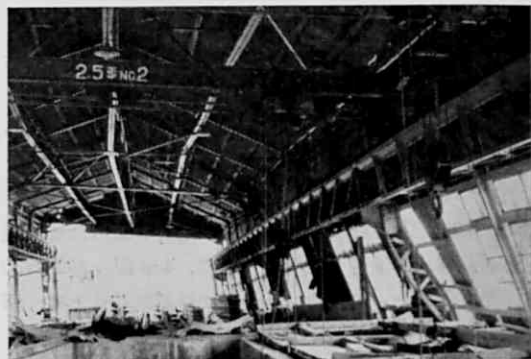
写真5 某プレコン工場  
柱脚が右方(信濃川方向)へ移動した

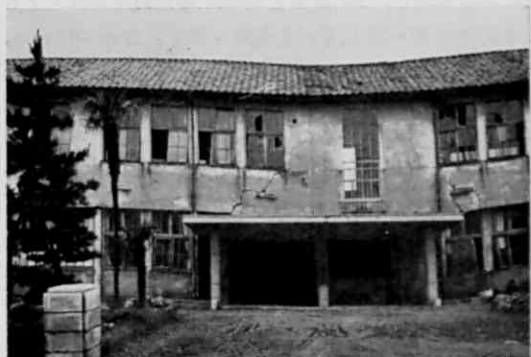
写真6 県警察学校(木造モルタル)  
中央部の陥没によってせん断破壊

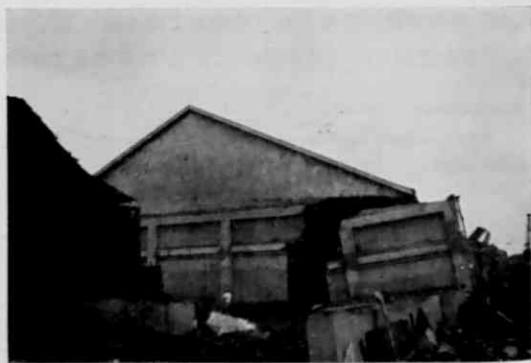
写真7 中央埠頭、日肥運送倉庫  
岸壁上の右半分を残して、左側の地盤が移動沈下した

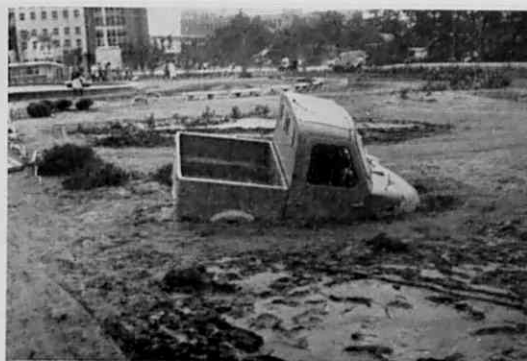
写真 8 白山公園にて

く間隙水圧の上昇があったことは、砂を含んだ地下水の噴出や、一部浄化槽の浮上りが生じたことなどから明らかで、この外からの水圧上昇が、砂層の液化を促したことは確実のようである(写真8~10)。

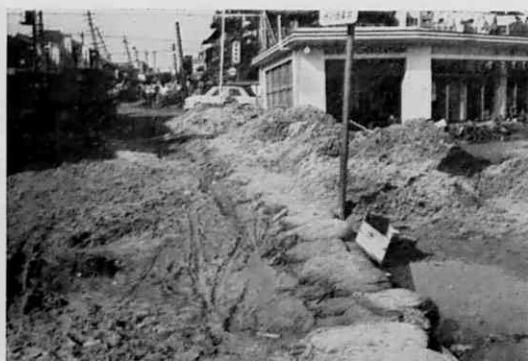
写真 10 街にあふれる砂の山・水とともに噴き出したもの

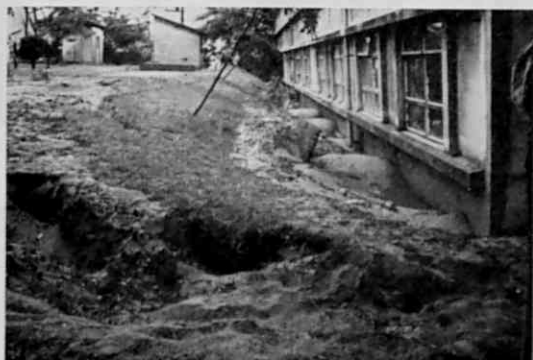
写真 9 川岸町アパート1号棟の噴砂

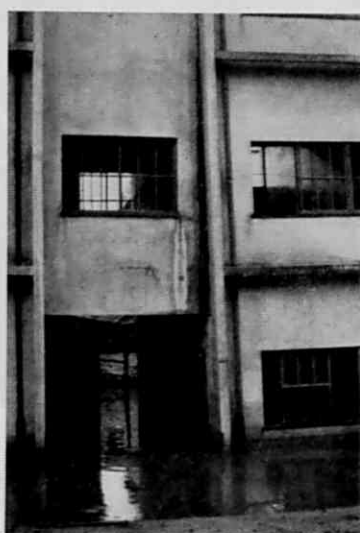
写真 11 宮浦中学校

鉄筋コンクリート造で小規模なものは、上部構造は無傷のまま剛体として沈下、傾斜したものが多い。長い建物・コ字型平面の建物等は、各部の不同沈下によりせん断キレツを生じたり、伸縮継手を破壊されたものが多い。

左右棟の不同沈下による渡り廊下の破壊
