4. 機械配管関係の被害、原因とその対策

機械耐震設計グループ

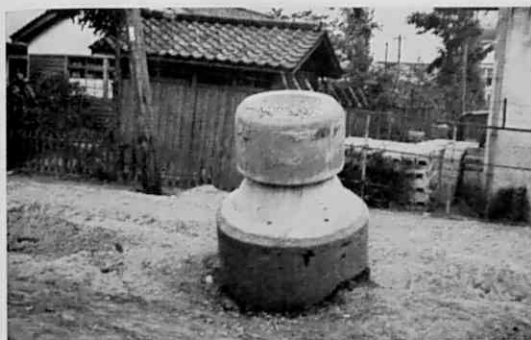
地下埋設物については現在においても機能は喪失していることがわかっている程度で、細部の様子はわかっていない。大型の送水管などは接合部を杭で支えることは有効だったようである。しかしいづれにせよ直接埋めたものの被害は大きいので、重要なものはピットを使うべきであろう。ただし今次の例はピット類の浮き上がりが意外にひどいものであることを示している。

第 4・1 図 軽い物体の浮き上がった例,
マンホール (川岸町)

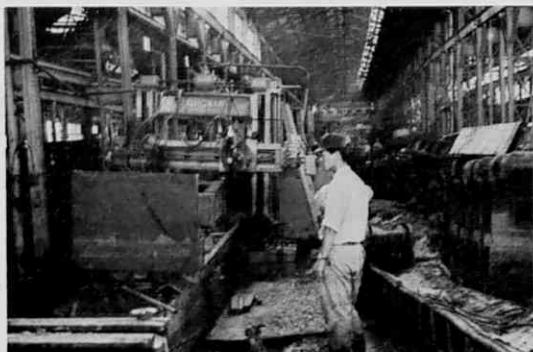
地震直後は冠水のために地震による直接の被害が判然としない点があったが、排水後の調査の結果その状況が明らかとなった。被害をうけた工場の分布は、民家など一般の被害の多かった地域と一致しているといえる。したがって被害は直接間接に地盤の悪さに起因しているとみられるものが多い。たとえば工作機械では重量 100t 前後の大型機械から小型精密旋盤にいたるまで、大半が不同沈下によって最大 10° 程度まで傾斜しているところがあった。精度を高く要求する工作機械の機能を考えるならば、たとえ浸水がなかったとしても、作業を停止せざるを得ない状況であったと思われる。

第 4・5 図 工作機械の沈下と土砂の侵入例
クレーン・レールがうねっている

沈下・傾斜したものの多くは基礎ごと沈下しているから、軽微なものはライナをはさみ必要に応じモルタルで固定し、はなはだしいものは基礎から打ちなおして使用

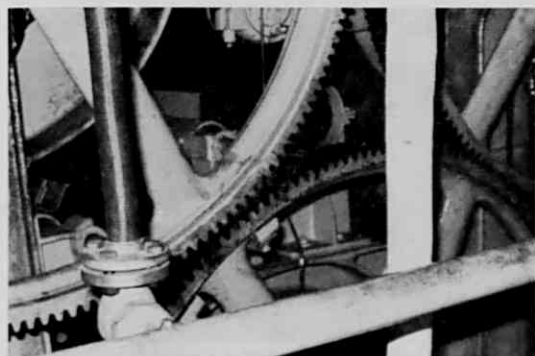
長大機械（この系列に入るものとしては抄紙機・圧延機・印刷機・板硝子研磨機・ロータリ・キルン等が考えられる）の被害もみうけられた。地盤上に設置された機械では長手方向の不同沈下、モータ等の動力部とローラ等機械本体の重量分布が不均一かつ同一基礎にのせていないということ、やはり不同沈下を起こしていた。構造物上にのせたものもあったが、構造物自体の損傷がはなはだしかったこととともに、上部荷重の不均等にわざわざされて、モータ側が沈みフレームが平行四辺形状に変形し、動力伝達部の歯車の中央面がくいちがっていて、直ちに起動は不可能な状態であった。この機械は長手方向には一見変形がないようであったが、工場側の測定によると全長 80 m にたいし約 600 mm 一端が沈下し、杵金の一部は切れているとのことで、やはり起動までには細かい点検が必要であると思われる。地震直後に電源がきれたため機械は停止し、中の製品はそのままの状態に残っている機械もあるということであった。

第 4・2 図 大型機のフレームの変形による
駆動歯車中央面のくいちがい

このような地盤条件のところでは長大機械類は、機械全体として同一基礎上にのせるとともに、動力源も同一基礎におくことが望ましい。地盤上にそれだけ長大基礎を設けるのがむずかしいとすれば、構築物上に設置するのが一つの方策であろう。このとき構築物強度等が十分検討されていなければならないことはいうをまたない。今回の被害にみられた動力伝達歯車の軸方向のくいちがいは、本体フレームの構造設計に一因があるとみられるから、その面での設計上の注意も必要である。

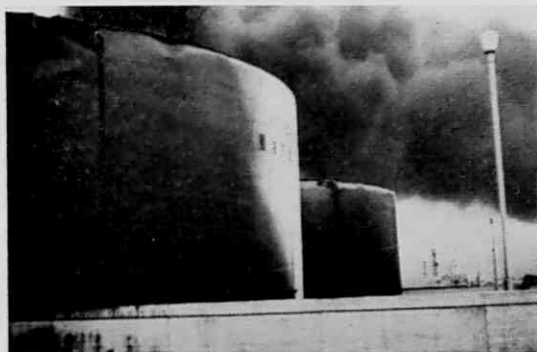
ところ重油びたしにしてしまった。発火を防止できた施設も軽油・ガソリンが流出しなかったわけではないので今後とももっともよく考えなければならない点である。このようなことに至った過程には液面の共振によるものと、タンクの不同沈下によるものがある。地震時のタンク中の油量などによって破壊の起き方が異なっている。浮き屋根式のものについては観察する機会がなかった。観察したものはいずれも天井鏡板のあるものであるが、縁近くの鏡板が破れたもの、鏡板と側板の間が切れたもの、側板が長円形に変形して鏡板が座屈を起こし落ち込んだものなどがあり、さらにタンク全体が傾斜したのも見られた。一方沈下の害も著しく、沈下にともないノズル部より主管が抜け出し全量が流出しているのも数多く見られた。この原因は管周ねじりが引抜き力に弱いことにあるのではないと思われる。雄ねじをたいして損傷することなしに抜けてしまっているものがいくつか見られた。沈下量の多いものは約700mmにも達しているので、特別の配慮がなされていないかぎり主管取出口が損傷を受けざるを得ない状況にあったといえよう。このような場合の対策としては、横U字管・可撓管などを主管に、また補助管にはエルボを組み合わせたものなども大きな相対変位を引き受けるのに役立っている。主弁は弁自体が弱点となり、管の破断の原因となったりしており、パイプが損傷した際に内容物の流出を阻止する役には立っていない。またタンクの工法から見ると新しいものでパイプロ工法によったものなどは外見上は異常がないようであった。またタンク群に近接して設置された精製プラントは杭打ちをした一体基礎上に据えられていたが、この方は外見上の被害はなかった。このようにしてみるとタンクについても基礎工事が重要であると思われる。

第 4・6 図 重油タンクの液面共振による溢流の例

に接続すること、および自動流出防止弁の採用もよく検討しなければならない。大口径管用ねじの軸方向の引抜き強度についても再検討を要する。液面の共振は従来から検討されていて固有振動数の式も与えられている。しかし 20,000 kl 入りタンク（径を 50 m として）で周期 8.2 sec となり従来地震工学で論議されていた卓越周期とは著しく離れていたため重視されなかったのであろう。これは加速度の卓越周期の外に変位の卓越周期が長いことを忘れてはならないことを意味している（川岸町県営アパートの加速度記録に出てくる長周期動揺とは別に、このような特別のところでなくとも長周期の波が含まれている。今回も砂丘上の硫酸タンクにも被害があった）。共振を防止するには揺れ止め区画板が一般には考えられるが大型のものは設計困難ではないかと思われ、むしろ消波装置を考えるべきと思う。球型に近い形状もある場合には有効であろう。

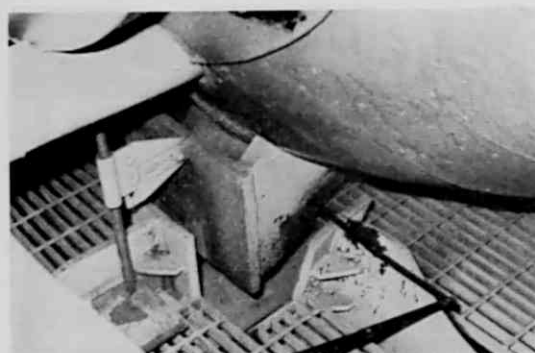
られた水道管のようなものまで含まれる。したがって、広い意味でいうパイプは不同沈下・動土圧・地震加速度の3種類の地震破壊作用を受けた点において典型的である。動力学的な振動による破壊は、ほとんど見られなかったと考えてよい。写真第4・3図に示すようにボイラなどととも大きく振動し建物の床貫通部による打こんなどを残している。写真例は降水母管であるが上下方向の振動もみられ、水平90mm程度に対し、50~60mmはあったと推定される。しかし保温材外套に擦り傷を残しただけでパイプ本体に損傷はなかったものと思われる。B地点付近の2階屋上よりT型をして地上2.5mくらいのところへ降り、独立した支持台で支えられている径200~300mm(詳細不明)の蒸気パイプは支持点間中央付近曲部より水平直部に移行する点で切断し、両者の端部は約1m以上離れている。切り口は管に垂直な断面であって、確認してはいるが溶接箇所から折れたものではないかと推定される(写真第3・4図、4・11図)。外力として軸方向の引張り力によるものは考え難いので、あるいは共振による切断かとも思える。建物間などをまたぐパイプで不安定な吊り方をしたものは他にも見られたが、このようなこわれ方をしたのはこれだけであった。

第 4・3 図 火力発電所ボイラ・ドラムの
振動によるストッパの変形

ボイラの外側部分の煉瓦の張り出した点については、運転中のものは熱膨張で目地がつまり安全であった一方、休止中のものは目地に隙間を生じていたため損傷したといわれているがはっきりしない。ボイラその他耐火煉瓦を使用しているものでは、煉瓦の消耗により耐火煉瓦としての機能はもちろん、地震時における強度部材としての本体の機能保持をむずかしくすることも考えられる。そして施設自体は構造的欠陥等が生ずれば、はなはだ危険なものである。近代的な大型ボイラの被害はなかったわけであるが、しかしドラムなどとともに、あたかも変位計のように大振幅で揺れ、建物に取り付けられたストッパに激突している。ここでストッパの間隙の設定、衝撃のとり方など理論的にも検討する必要がある。ボイラ内のパイプ・バンクの取付けはかなり柔なものが多く、ガス流による振動で切損した例もあるので地震に対する配慮も必要かと思われる。

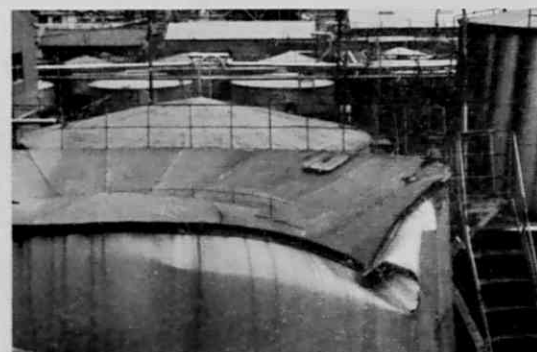
第 4・7 図 液面共振によるタンク鏡板の破壊

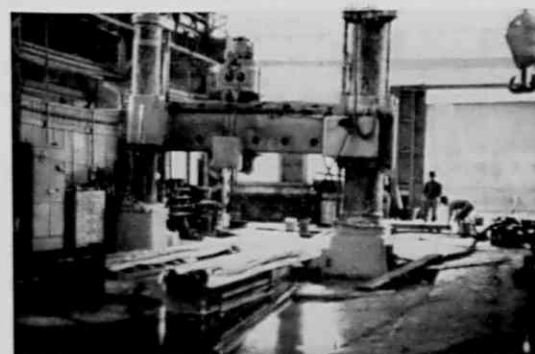
第 4・4 図 大型工作機械の傾斜した例

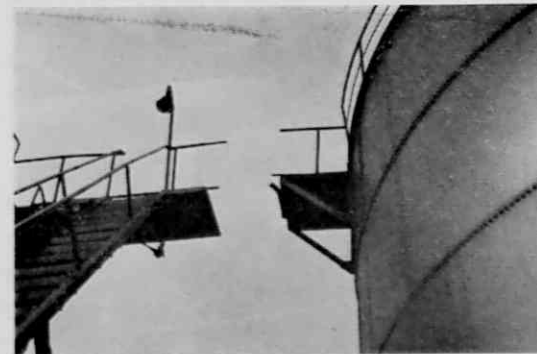
第 4・8 図 隣接タンクの不同沈下により切断した橋

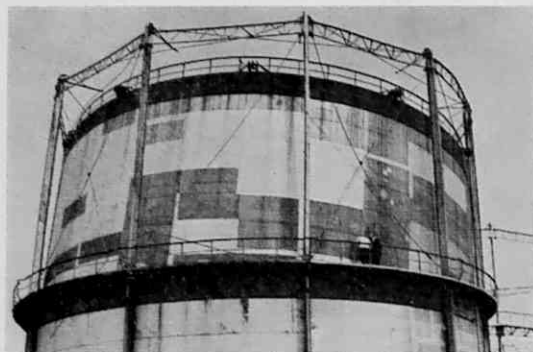
なお一部古いタンクには鉄締めのものであったが、船目より漏洩しているのが散見された。湿式ガスホルダの大型のもので全体が傾斜したものもあったが、液封用の水の共振による事故は2段式のものに見られ、案内筒はガイドのレールより脱して、上部浮動部が全体として傾斜している例があった。目撃者によると溢流するには1m~1.50m余裕のあるはずの水が動揺であふれ出たということなので動的な力によるものと思われる。

第4・9図 ガス・ホルダの損傷、ガイドの位置が回転している

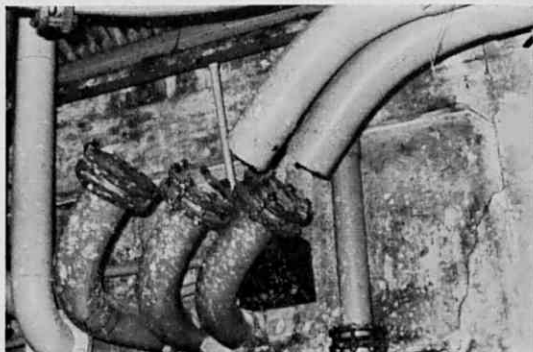
この外のパイプの破壊は支持している建物タンクなどの不同沈下、支持体の転倒、他物体の落下によるもの、および地表もしくは地中にあって土圧による変形力を受けたものがある。また材料では铸铁・鋼・塩化ビニール・エタニット・ゴム、箇所としてはフランジ付根・溶接部・弁匣体・エクспанションジョイントであり、力の加わり方としては曲げが圧倒的に多く、ねじりも見られた。軸方向の引張り力も多くの場合、曲げモーメントとして作用しており、またせん断でないかといわれている箇所もあったが、はっきりしなかった。鋼管の一部には曲げて潰れたのも見られた。破壊箇所としてやや意外なのは弁匣体のノズル状部から離れた部分での破損、コード入りゴム・ペロの取付部からの切断(地上に敷設された天然ガス管、剛性の高い金属ペロを使用した区間はパイプが動いて無事だった)などであった。塩化ビニール・パイプの脆さは非常に印象的であり、あるものはフランジ付根から、他のものは溶接部から、またあるものは中間から刃物で切ったようにきれいに切れていた。ねじりによる線上の破断部もまた見られた。全般的に見て塩化ビニール・パイプの破断率はきわめて高いようであった。

第4・13図 塩化ビニール・パイプの破損の例

一般のパイプの損傷は構造物の破壊によるものが圧倒的で、地震に対するこの構造物の設計態度と機械のそれとに差があることを示すと同時に、パイプ系の設計者としても考えるべきである。とくに構造物の場合、ある部分は、それが破壊することにより他の部分を救うということを前提として設計されることもあるという点、パイプの配置を定めるのに知って置く必要がある。架空配管は支持柱がかなり強固に設計されていても相互の関連がないものは変位転倒していた。一方非常にきゃしゃなものであっても、トラス状に相互をスパン線などで連結してあったものは被害がすくなかった。これは配管橋で橋体がよく設計されたものは津浪にも残ったことと考え合わせ、パイプを強度材とすべきでないことを意味している。しかしパイプは大なり小なり強度をもたせられることが多いので、その面からいうと、中間に入る弁類の応力、モーメントの流れの処理は大切である。またエキスパンション・ジョイントや支持装置も限度まで変形した後のことも留意しないと弱点になってしまう。塩化ビニール管は現場での施工もかんたんで防蝕性にも富みよい材料であるが、金属管にくらべれば、まったく強度がないということを忘れてはならない。極言すればガラス管を使っているのと似ているので、力の加わる可能性のあるところは避けるべきである。また火に弱いこともある場合には問題であろう。

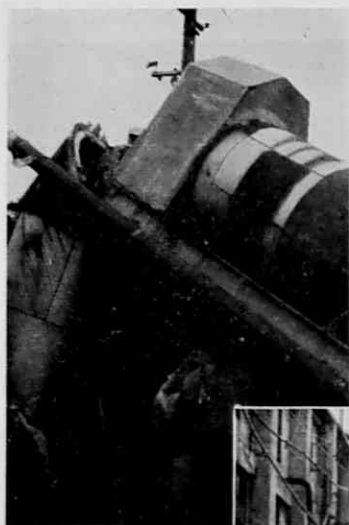
第4・10図 送水管の損傷例

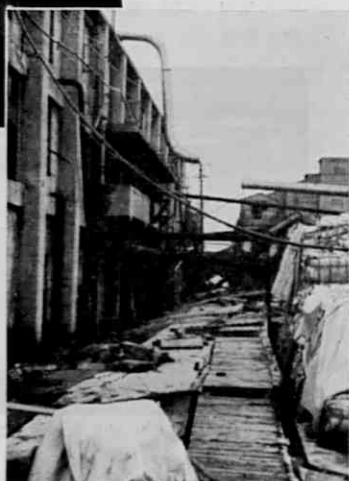
第4・11図 ピットの浮上、パイプの切断の例 (4.3節参照)

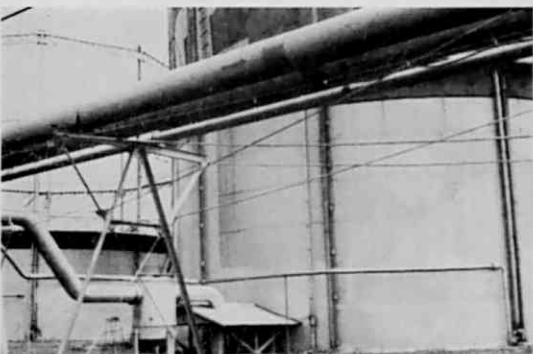
第4・15図 架空パイプ支持の適切に設計された例、(背後のガスホルダは第4・10図のもの)

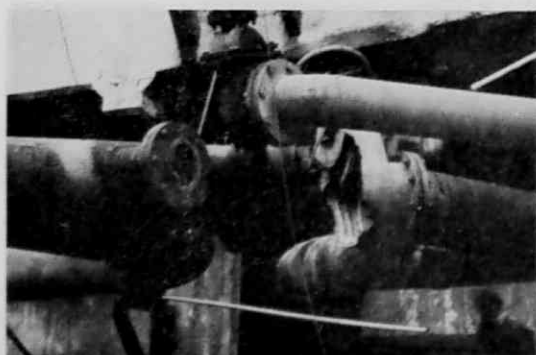
第4・12図 弁部の破損の例

小型機器たとえばポンプ、弁などはパイプの損傷の巻添えを喰うことがすくなくない。したがってこれらの団体はパイプその他の部分と同じように応力、曲げモーメントを流れるよう設計すべきである。定力支持装置などについても同様で、変位が大きくなってストッパにあたった場合にも耐え、また動的にふらふらすることのないような設計をする必要がある。

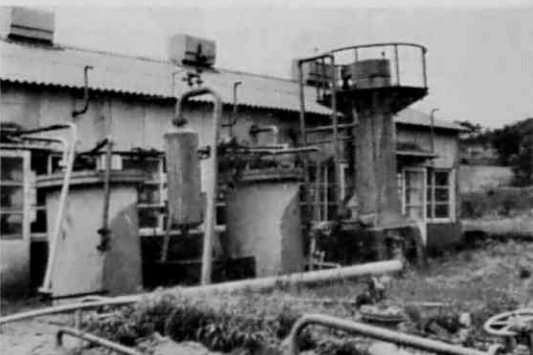
塔槽類・冷却管棚・その他、大型の精留塔反応塔はその重量や、また機能の点からいっても傾斜を嫌うので基礎の施工も入念なため、一般には被害はすくないようである。しかし平常傾斜が問題にならない性質のもので古いもののうちにはかなり傾斜したのものもある。また他の重量の大きなものの例では高さ 30 m のものが 2 本並列していたのが頂部で 100 mm ほど離れた例がある。これらが比較的よかったのは、大型圧縮機などとともに化学装置として基礎のことがつねに念頭にあったからであろう。散水型の冷却棚とか、熱交換器・蓄圧器その他中型のものは、基礎の配座が不十分なせいか、傾斜したり倒壊寸前になったりしているものも散見した。

第4・16図 中小型塔槽類の傾斜、手前はガス井の頭

大型塔槽類のあるものは傾斜に敏感であるが、一度傾斜したものについては土木関係者の手にゆだねるよりほかない。新しく建設する場合は基礎に十分な配慮をする外、煙突などと同様高次振動まで考えて動的設計を行ない、相互の衝突、構造物との衝突の可能性を検討すること、および頂部に入るパイプ、ダクト類の処理に留意しなければならない。中型の塔槽類・蓄圧器・ガスホルダ・冷却棚などは不同沈下などによる被害を防止しようとするなら基礎工事について、一段と考える必要がある。とくに単独にこのようなそれぞれの基礎を設けるのは経済的に不利であるなら、中小型機器を載せる広いマットを作ることも考えるに値する。化学工学プラントの寿命は経済面からいって短いものもすくなくない。その場合上に載せるものに無関係にある程度基礎工事のしっかりしたマットを作り、その上にプラントを積み上げるのも一案であろう。
