## 航空写真による新潟地震の調査

丸 安 隆 和・西 尾 元 充

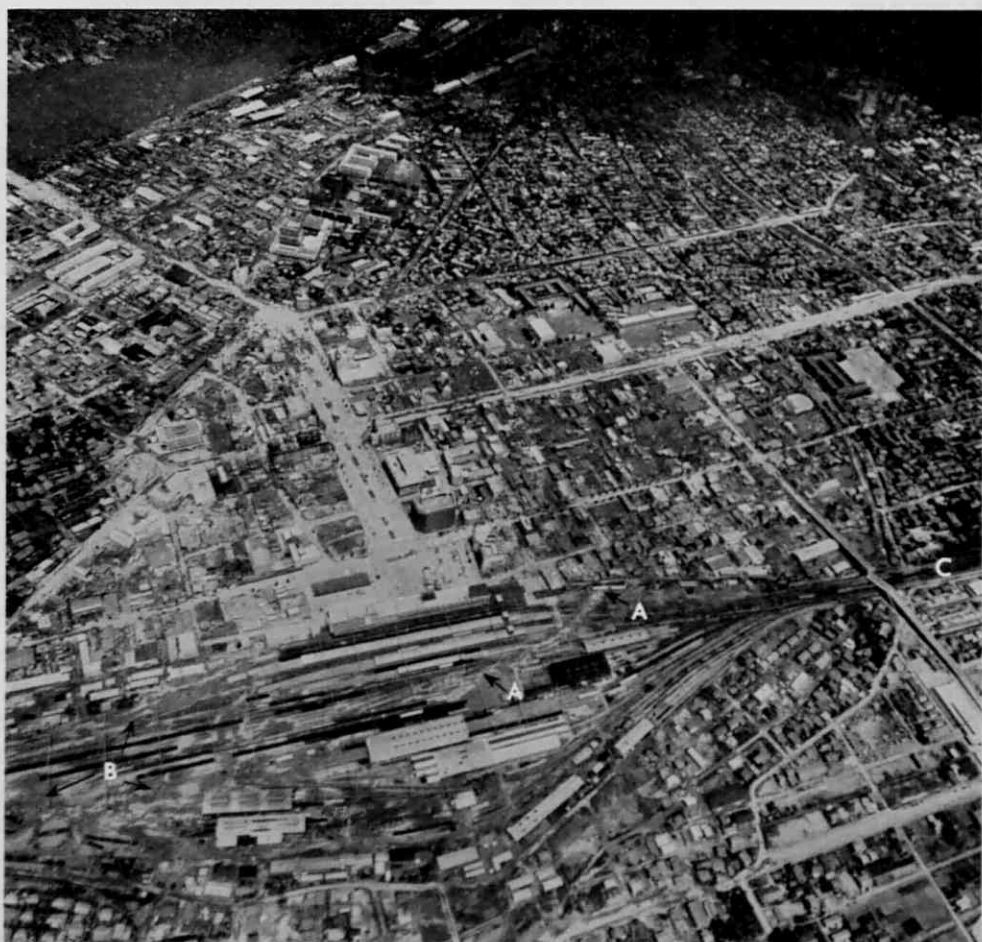
第1図 新潟駅を中心とする斜め写真

第1図は、地震発生の22時間後に撮影された斜め写真で、新潟駅を中心とする市街地の大部分が含まれている。

図上で示したように、画面の中央で、鉄道線路を斜めに横切る地割れ(A)がみられる。

駅の構内および市街地の中央にみられる濃いグレイの色調の部分(B)は、地下からの湧水による浸水地域である。

入れ換え中の列車の上に着いた跨線橋(C)もみられる。

上部の黒い部分は、石

油タンクの火災によって立ち昇った黒煙の影である。

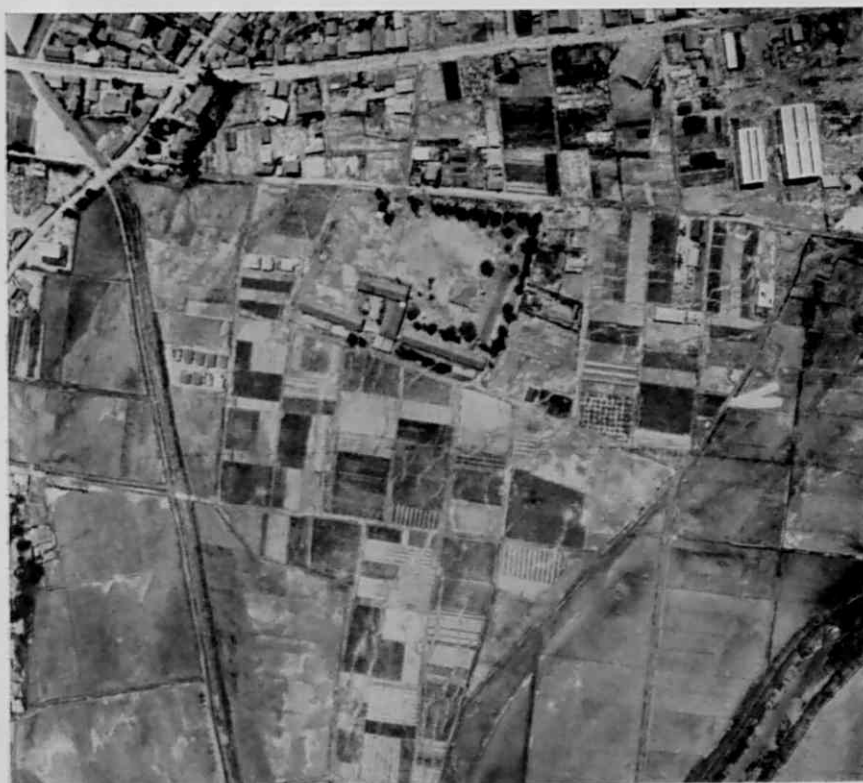
第2図 畑の中にみられる線状の噴砂の跡

第 2 図は、畑の中で発見された噴砂の現象である。

地上踏査では、局部的に発見しても、このように全体の傾向を把握することは難しい。航空写真のすぐれた点の一つといえる。

周辺で写真の色調に不規則な乱れがみられるのは、湧水や、堤防の決壊による浸水によるものである。

こうした傾向から、この部分は、古い河床の跡であろうと推定され、流路の方向は、線状の方向と、ほぼ一致するものと思われる。

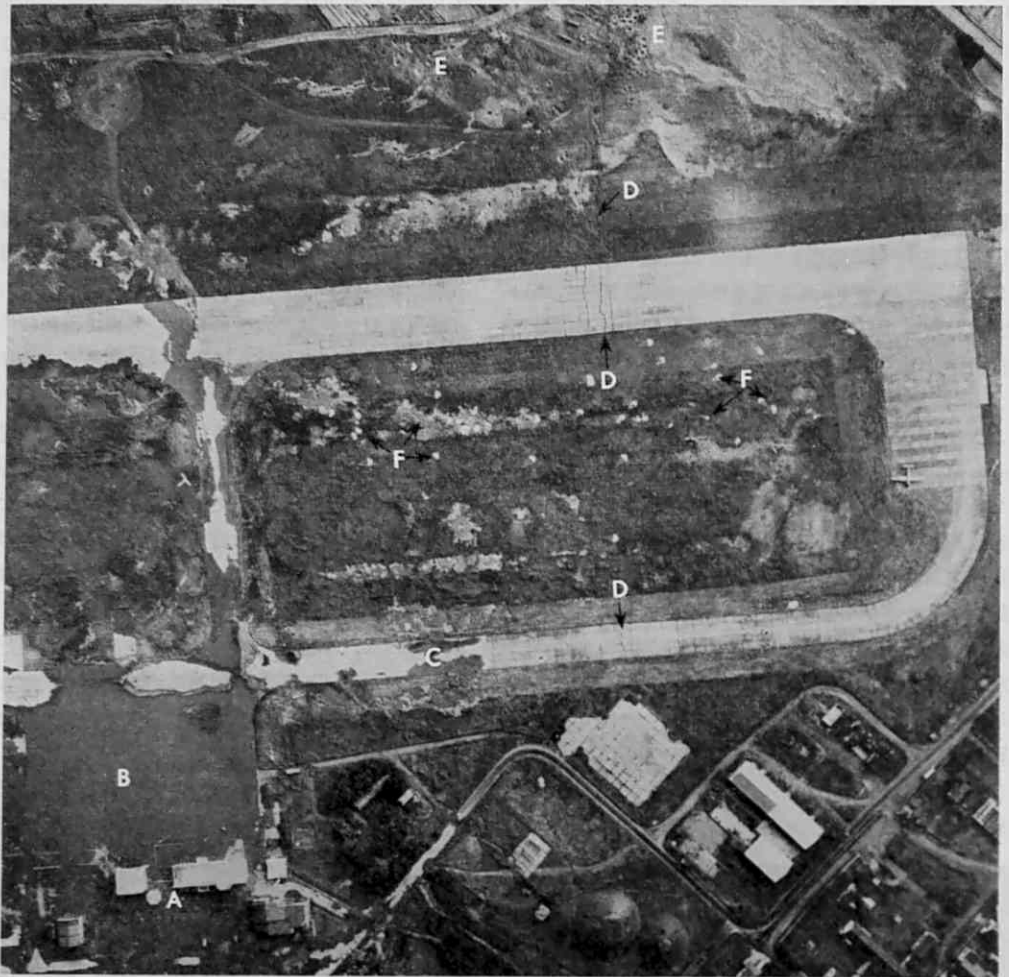
第3図 新潟空港の被害状況

第 3 図は、新潟空港の状況で、空港ビル (A) の正面からエプロン (B) にかけて、完全に陥没し、湧水によって水浸しになっている。

滑走路の中でグレイの色調の部分 (C) は、同じく陥没と湧水によるもので、これは滑走路の全部にわたって発生している。

断層 (D) によって、滑走路に直角方向に大きな亀裂の発生がみられ、この線に沿って地上にも明瞭な形跡がトレースできる。

上部にみえるたくさんの小さな丸い孔は (E)、地震と同時に、猛烈な勢いで地下から砂を噴き上げた跡で、普通の場合線状に表われるので、比較的珍しい形であるといえよう。

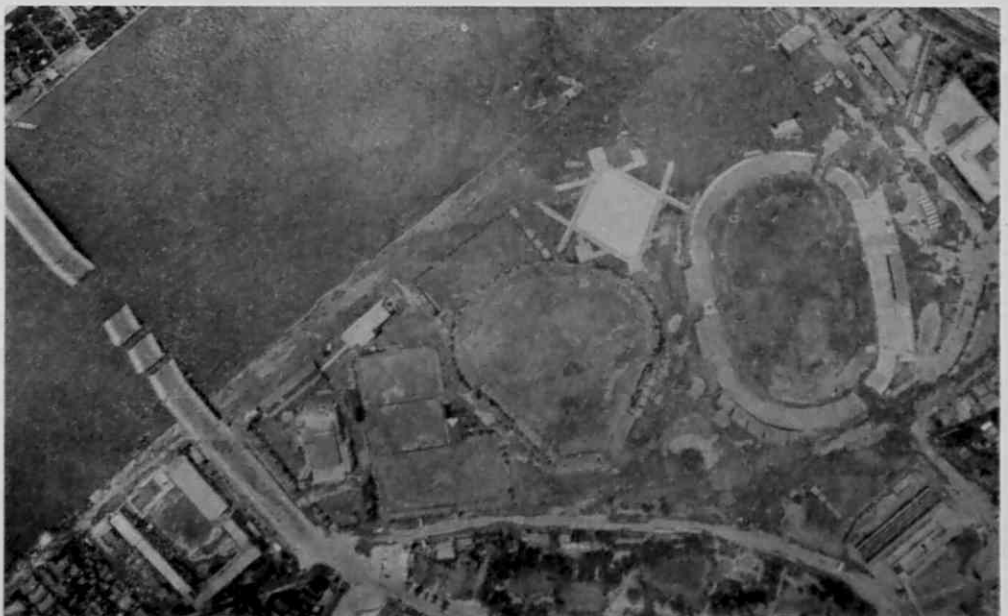
第4図 国体競技場付近の被害状況

第 4 図は国体競技場を中心とした一帯の惨状である。

堤防の決壊と浸水、および噴砂や噴水の跡がみられ、競技場内は見るともなく荒れており、十数機のヘリコプタが着陸している。

昭和大橋の無残な姿がみられ、道路の勾配の部分に多くの亀裂が発生している。

対岸には被害の跡がみられない。

土質か地盤の差によるものと思われる。

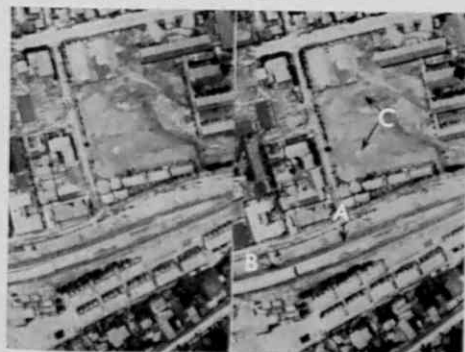
第 5 図 陥没を示すステレオグラム

第 5 図は、陥没の例を示す立体写真である。

平面の写真では判らないが、立体にすると鉄道の線路の落ちこんだのがよくわかる (A)。

またそれによってプラットホームの屋根のひずみや (B)、校庭に発生した亀裂や噴砂の跡など (C)、被害の激しかったことがうかがわれる。

鉄筋アパートが倒れたのもこの付近である。

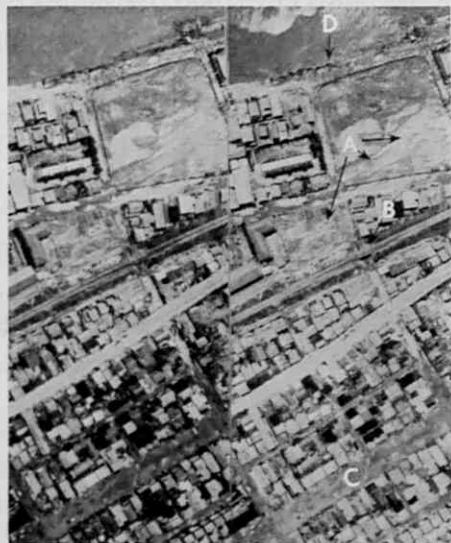
第 6 図 噴砂と陥没のステレオグラム

第 6 図も、立体写真で、泥水を噴き出した穴 (A) が無数にみられる。

路盤内に陥没した線路 (B)、一面に浸水した道路の状況 (C) がみられる。

この浸水は、噴水によるものであると思われる。

なお (D) のように堤防の決壊もみられる。
