カッパ 6 型におけるテレメータ実験について

テレメータ 研究 班

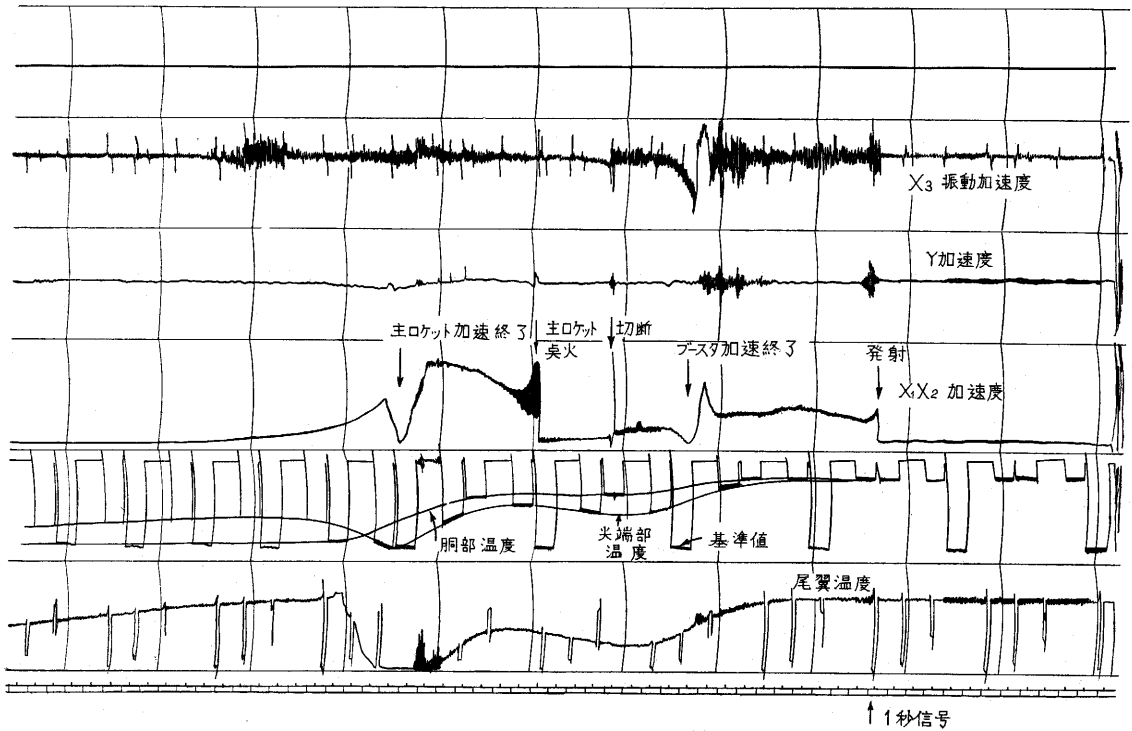
第 1 図

第1図はテレメータ記録の一部で、各部が正常に動作したことが分る。軸方向に加速度が数回にわたって繰り返して作用したことが示されているが、機器はいずれもこれに堪えていることが明らかになった。

前掲のテレメータ記録に見るように、火薬切斷の 2 段式ロケットでは、加速度は数回にわたって繰返し作用するが、送信機は十分これに堪えている。従来経験も加えて考えれば、今後の実験でかりに電波が停止するといった事故に逢着したとしても、その原因として機器の機械的強度の点はほとんど除外してもよいものと思われる。また気圧低下の影響も現状程度の気密性を保てば、十分であるといつてよい。
