# カップ IV型・V型の自動追跡レーダ実験結果

レーダ研究班

昭和32年9月に行ったカップIV型から昭和33年5月に行ったカップV型までの自動追跡レーダ実験結果の概略を報告する。

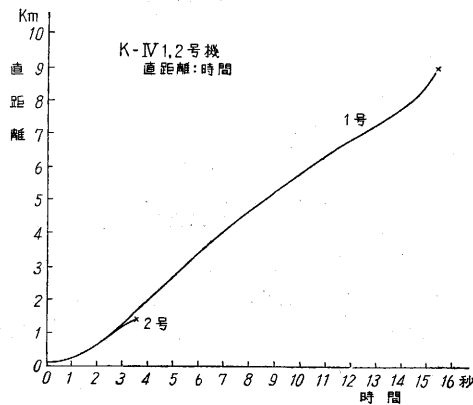
第1図 K-IV予備受信機記録結果

Ⅲ型の実験によりトランスポンダはブースタとメインロケットによる2回の衝撃に耐えることが確認されたので、大体自信をもってIV型発射の準備を行った。しかしIV型は1, 2号機とも途中で機体が破壊し飛しょう径路追跡には失敗した。IV型1号機について自動追跡装置は、確かに追跡し始めたが、まだ安定しないうちにトランスポンダが停止してしまったため仰角、方位角を出すことはできなかった。2号機では自動追跡に切り換えたと同時にトランスポンダ停止となり追跡の確認すらできなかった。

予備の受信機とオシログラフの組合せによる簡易型測距装置の記録結果は第1図に示す通りで、IV型1号機では14秒付近から再び加速度がつき、メインに着火したことがわかる。

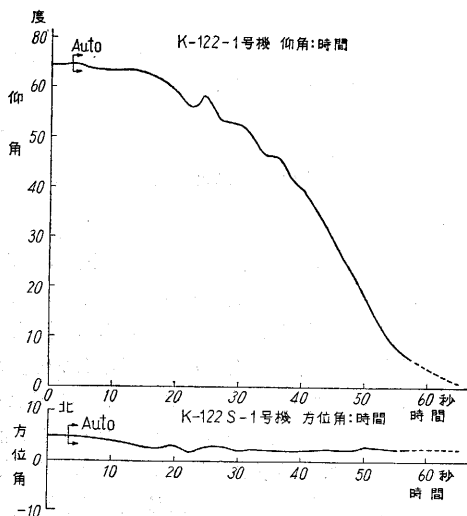
第2図 K-122S 1号機自動追跡記録結果

122S-1号機では、自動追跡装置がよく動作し、一応トラジェクトリが描けた。第2図に自動追跡記録の結果を示す。22秒位のところで大きなハンティングを起しており、この原因につき調査したが結論は得られなかった。第3図は直距離を簡易型測距装置で記録した結果である。第2図と第3図からトラジェクトリを描けば第4図のようになる。122S-2号機は発射予定時の1分前に発射されてしまったので追跡不能であったが、予備受信機によりトランスポンダは正常に動作していたことが確認された。

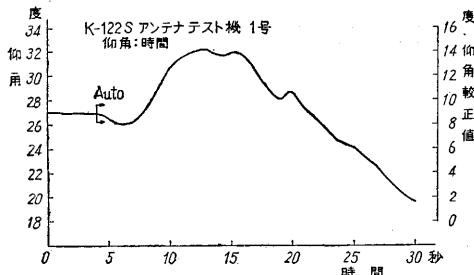
第 5 図 アンテナテスト 1 号機自動追跡記録結果

ータアンテナは翼にとりつけたものである。自動追跡装置の待受け角度はロケット飛しょう径路の計算結果より算出しているが、ロケットが計算値より大幅に下側を飛んだのでパラボラアンテナの minor lobe でロケットを

第 6 図 アンテナテスト 1, 2 号機予備受信機記録結果捕えてしまった。記録結果は第 5 図に示す通り、2 号機のはきは計算をやりなおして上記の失敗を繰返さないように準備したが追跡できなかった。

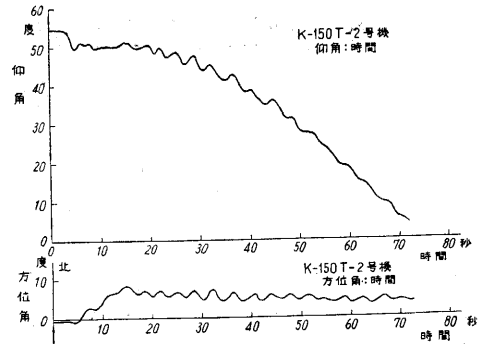
第 8 図 K-150T 2 号機自動追跡記録結果

直距離対時間の関係を示した。第 7 図と第 9 図から K-150T-1 号機のトラジェクトリをかけば第 10 図のようになる。2 号機もこれとはほぼ同じトラジェクトリを描いていることは第 8 図、第 9 図をみれば直ちに想像される。第 8 図でハンティングが非常に増加していることがわかるが、これは自動追跡装置に機械的ガタが生じたためで、

V 型の実験後東京に持ちかえり修理した。
