姫路城大天守附近の基礎地盤

三木五三郎・今村芳徳

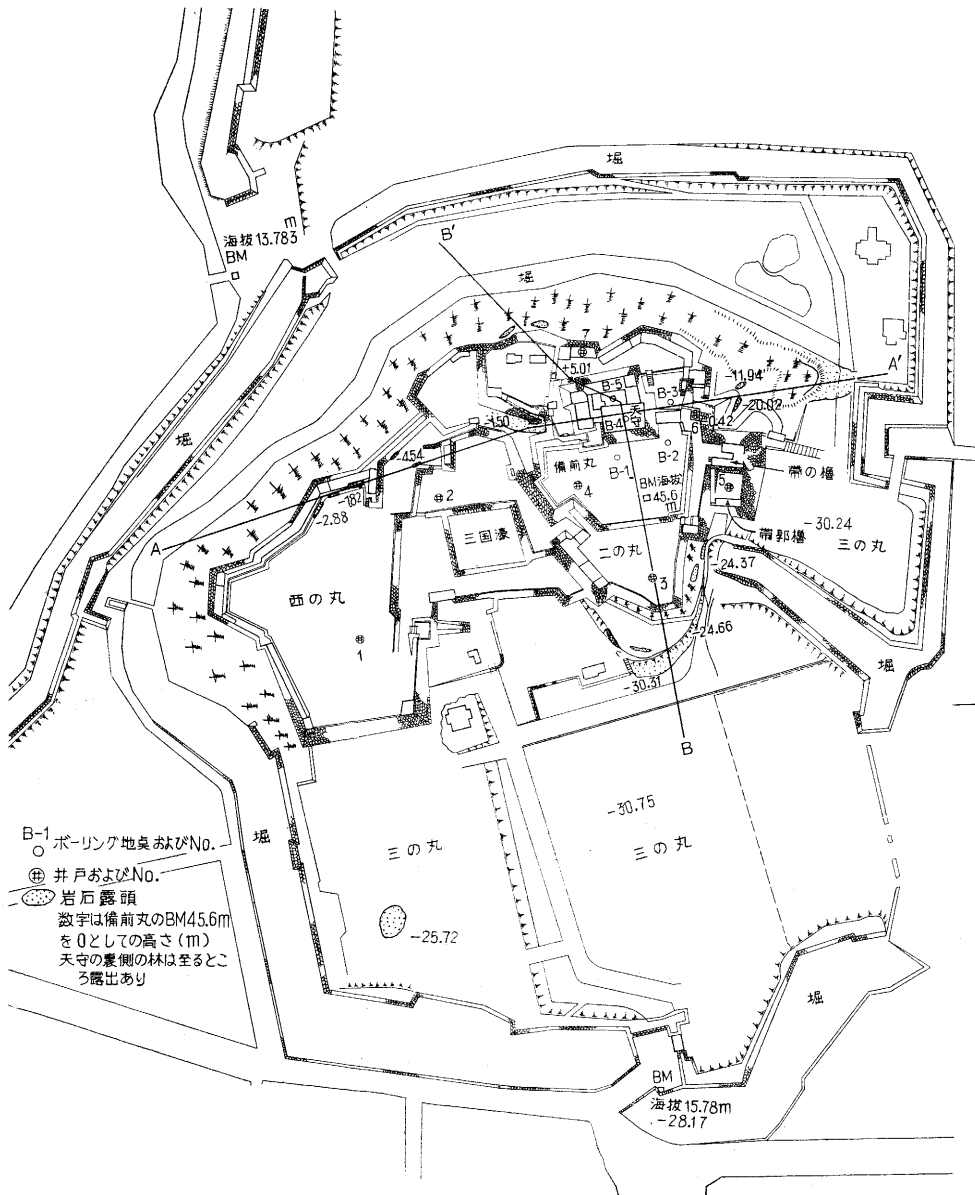
第 1 図

ので、城内一般の岩石露頭の調査と、前報告にも触れた城内7本の井戸の内壁の観察とをまとめて、城内の岩盤基礎の深さの分布状態を平面図と断面図に記入してみた。その結果が第1図~第3図である。

これによってみると、姫路城の結構の大部分は砂岩のやや風化した自然の岩山の上に巧みに設けられており、

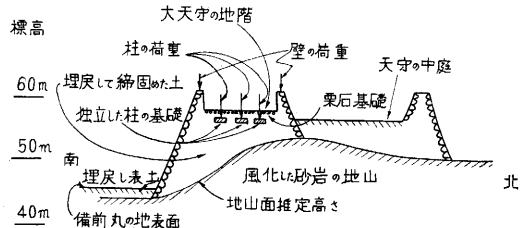
第 5 図

そこでつぎに大天守自体の基礎の状態を考えるために、上述の調査ボーリング結果等からその基礎地盤の推定断面図をやや大きく画いてみると第 5 図のようになる。すなわち大天守の建物は、風化岩から立上った石垣の天端上にその周辺の壁の下端を置き、中央部の柱は風化岩の上に盛り上げて人工的に締固めた土の上に個々に独立した基礎を置いているのである。石垣の高さは地山の地形の関係で南面と東面に高く、北

面で著しく低くなっているが、いずれも確実な基礎の上にあることは前述した通りなので、壁の下端面ではあまり大きな不等沈下は起していないものと考えられる。ところが中央部の柱の基礎は深いところでは 4 m 以上もの盛土の上に位置し、この盛土の締固まり方は標準貫入試験の結果例における 4 回/吹（この値からはローム質土に対して 18 t/m² 程度の極限支持力しか期待できない）といった低い値が示すように決して十分満足なものではない。

結局において大天守の基礎地盤としては、周辺の壁の部分の比較的強い石垣基礎と、中央の柱の部分の比較的弱い個々の独立基礎とに大別して考えることができ、これらの不等沈下に応じて大天守の荷重分布も複雑化し、これに伴って建物の大きな変形や一部材の破壊、石垣の一部（主として隅角部）の過大応力による曲げ破壊（前報告の第 6 図参照）等が生じているようである。従ってこの基礎地盤の条件が今後大天守自体の修復工事と、周辺石垣の修理工事を進める際に最も注目すべきことになると思われる。
