姫路城石垣の変状修復に関連して

岡本 舜三・三木 五三郎

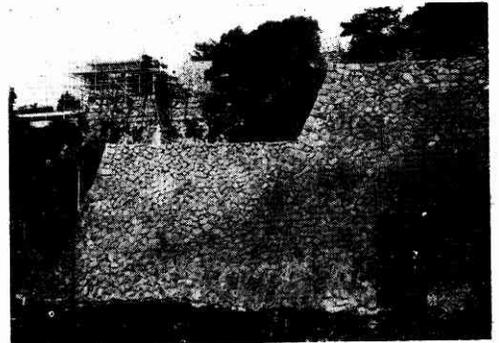
第 2 図

ち西の丸から三国濠（西の丸と本丸との間の凹地にある空濠）周辺部までは手入が進んで、昨年度は高さにおいて全城中最大の帯の櫓および帯郭櫓の下の石垣の修理に着手したわけである。その高さは帯の櫓下において実に77尺（23.3m）、法長では87尺（26.4m）で、これが粗な切石の空積みによって作られているのだから壮観である（第2図）。しかもこの石垣が変状を起して法面の中途または下部において種々の孕み出しを見せている（第3図）。その縦断勾配については保存工事事務所において正確な実測が行われているが、その一例が第4図および第5図である。これによって法面勾配を考

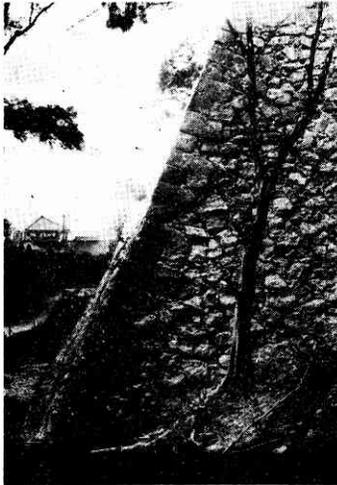
第3図

しかるに現状においては第4図に見られるように全般的ないしは局部的な孕み出しを起している箇所が多く、なかんづくその基礎に近い部分では大体の石垣が凸状となっている。

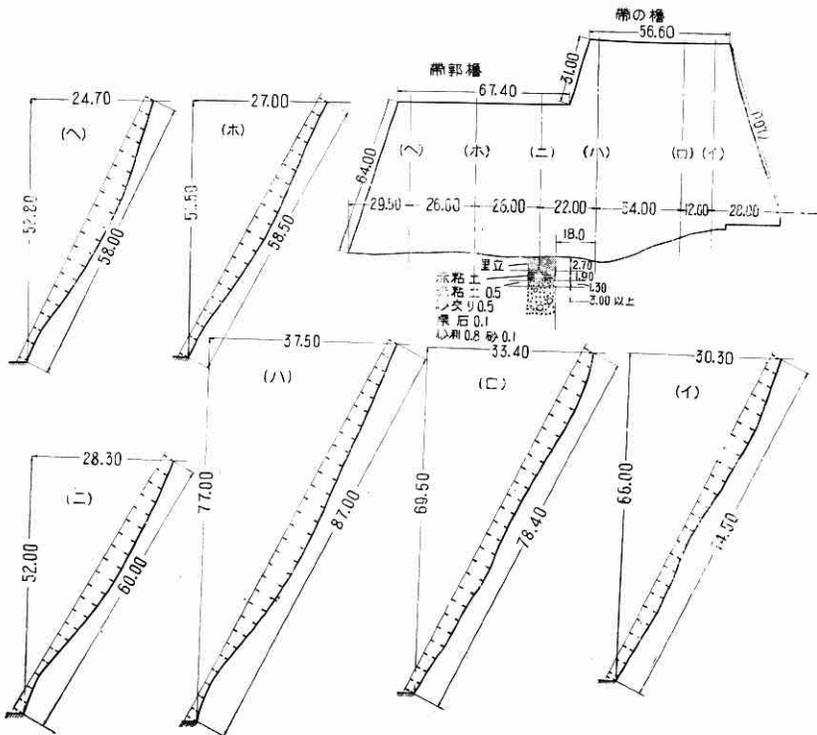
第4図 帯の櫓下石垣実測図（単位尺）

石垣の基礎については直接頑丈な基岩の上ののっている場合と、比較的弱い沖積土ないしは人工盛土上ののっている場合とがあるので、まず城内全般について基岩の露頭を調査するとともに井戸の内部を検して基岩の高さを知ること努めた。これらの結果は第 1 図および第 8 図に示されている。また沖積土上にあると思われる部分では直接石垣基礎の下を壺掘りしてみたが、その結果は第 4 図に示すようなもので案外に簡単な構造であるのに

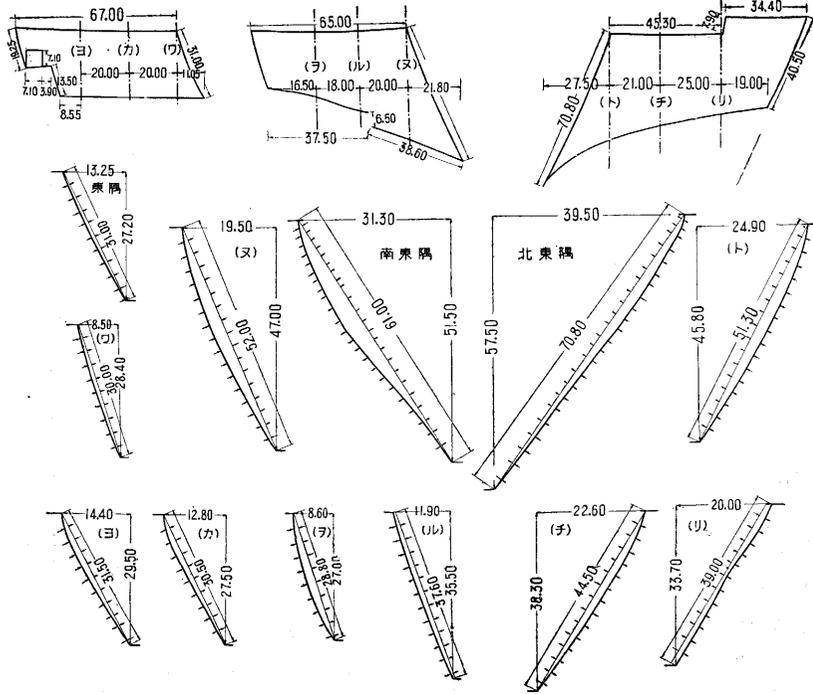
第 5 図 帯の櫓および帯郭櫓下の石垣実測図 (単位尺)

えると、石垣構築の当初の典型的な勾配が現在までも保存されてきていると思われるのは例えば第5図の(ト)、(ヌ)、(ワ)または(ワ)のような全高にわたって繩を斜につり下げたような凹状曲線をなすものではなかろうか。

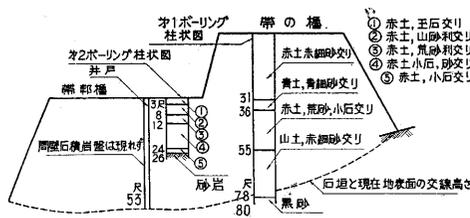
第 7 図 ボーリング位置と土質柱状図

そこでこの石垣背後の裏盛土の性質は、直接石垣に及ぼす土圧とか透水圧に及ぼす影響が大きいので、その土質ないし透水性を予め知るとともにその積上げられた高さを確めるため、第 1 図に示すような 2 点で調査ボーリングを実施することにした。その結果は第 7 図の土質柱状図に示されている。

ボーリング自体は井戸掘式の簡易なものであつたため、盛土の強さ等については直接に土質力学的な調査が実施できなかったのは残念であるが、例えば No. 1 地点では径 10 cm 深さ 80 尺のボーリング孔がケーシングなしの掘削を終了した後にも全く

崩落せずに安定していること等から相当程度の粘着性を持った比較的よく締め固められた土であることが推定された。また掘削中の粘土水もよくこの孔中に溜ったままになっており、従って透水性も比較的低い土であることが予想された。

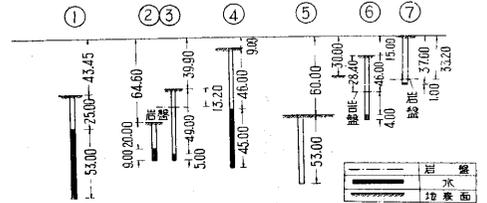
第 8 図 城内井戸調査断面図 (単位尺)

基岩の露頭と井戸およびボーリング調査結果から判断して帯の櫓下はその大部分が盛土からなることが明らかとなったが、このような大量の土工が行われたということは一面自然の地形をなるべく利用しようとする築城常識とは一致せず、調査前には大分疑問視されていたことであつた。

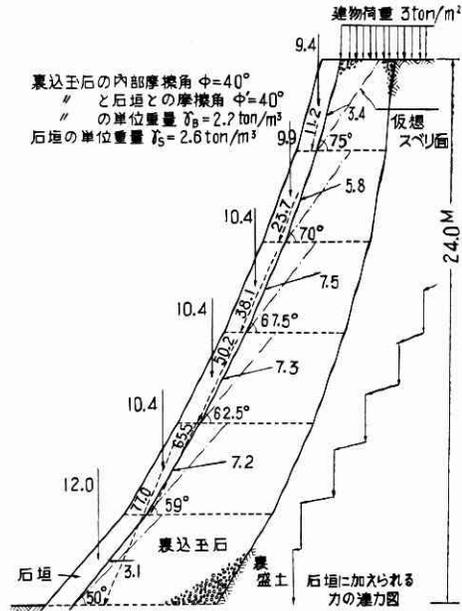
第11図 石垣の安定計算

裏盛土が自立するとなると残る問題はその前にある裏込玉石と石垣との問題で、事実石垣を取り除くと玉石はどんどん崩落して来るのであるからこれによる圧力は考えねばならない(第11図参照)。この際の玉石の力学的性質を仮定して石垣の安定性を検討した一例が第10図である。計算は石垣を数個の高さにかけて上部から順次玉石圧力を地表荷重を考慮したクーロン土圧公式によって計算し、この土圧と石垣自重との合力の作用点によって安定性を確めた。この方法によれば土圧の計算が土圧係数を用いて簡単に行い得ることと、圧力の作用点が明確に決定し得る利点があるのである。

これらの検討結果によれば、結論としてこれら石垣の構造は静力学的に考えて決して大きな安全率を持つものではなく、むしろぎりぎりの構造であるために長年月の間には局部的に変状を示してきたものと考えられる。

が、力学的にはできるだけ丈夫なものとする。このためには積石は主として従来のものをそのまま用いて空積み、かい栗石入れとしなければならないが、控の部分で一部セメントモルタルをつなぎに用いて力学的には練積みの効果を幾分か期待する。根石はなるべく大きなものを用いて廻転を防ぐ。石垣背面に水が廻らないように盛土上面の表面排水系統を完備する、等々。
