## 履带式ハーベスタ, フォーワーダによる 列状間伐が残存木に与える影響

岩岡正博\*・有賀一広\*・小林洋司\*

### A Line Thinning Operation with a Crawler Type Harvester and Forwarder Combination and Its Impact on the Residual Stand

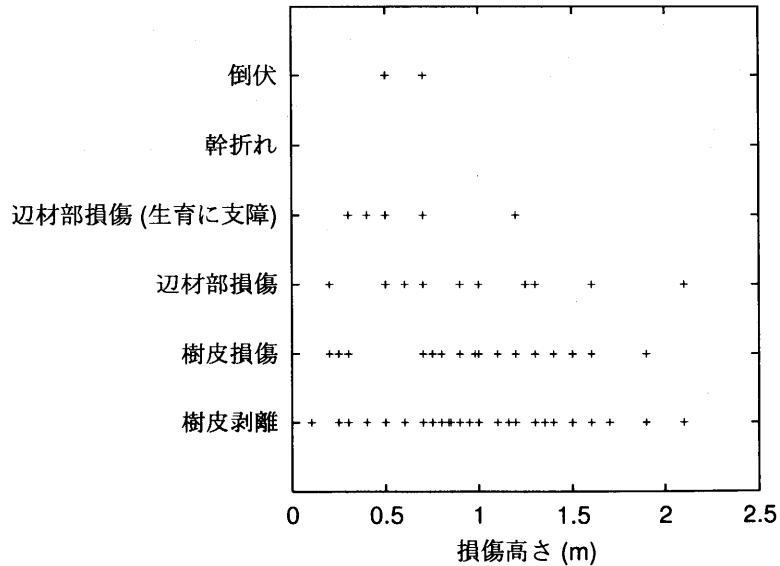
図-3 損傷位置の高さと損傷程度との関係.

損傷位置の高さと損傷の程度との関係は図-3 に示すとおりである。特に比例関係はみられず、

損傷程度に軽度の方から樹皮剥離: 1, 樹皮損傷: 2, 辺材部損傷: 3, 辺材部損傷 (生育に支障): 4, 幹折れ: 5, 倒伏: 6 とポイントを与え数値化して算出した相関係数は、標本数 99 で  $-0.104$  と低い。しかしながら、同図より生育に支障があるような重度の損傷は、地上から 1.2 m 以下にのみ生じたことがわかる。すなわち、重度の損傷の原因としては履帯の接触、処理材の衝突が考えられ、作業ブームの接触では生じていないことがわかった。

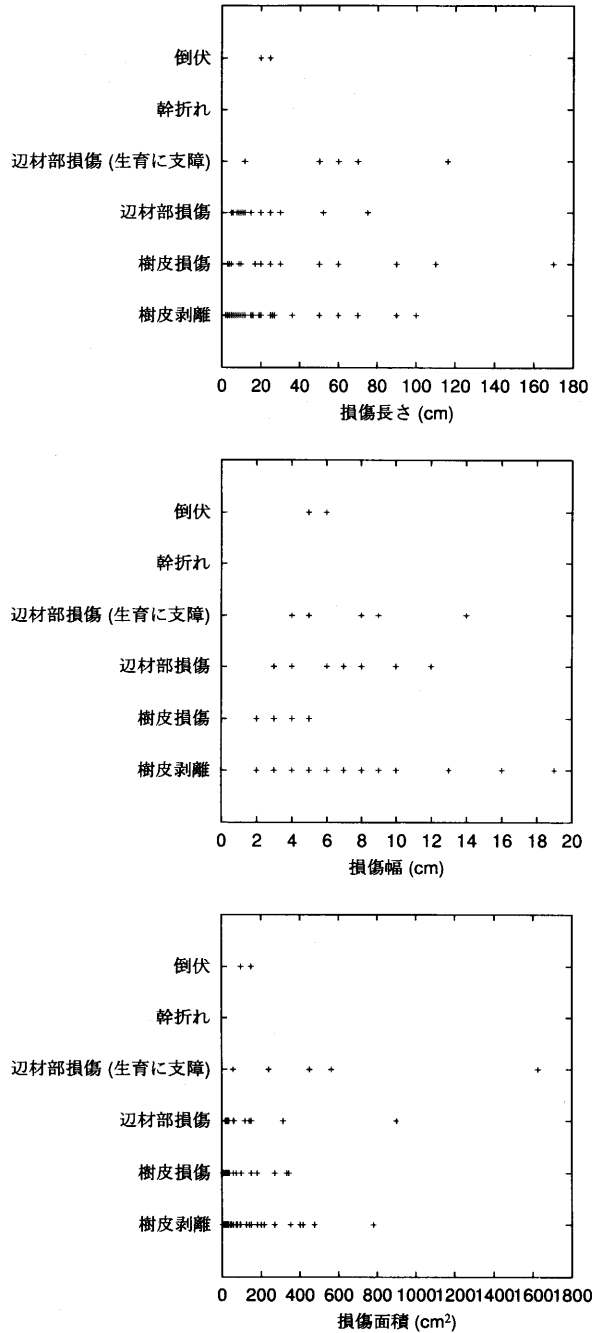
図-4 損傷の大きさと損傷程度との関係。

損傷の大きさと損傷の程度との関係は図-4 に示すとおりであるが、特に比例関係はみられず、前節同様損傷程度を数値化して算出した相関係数は、長さが 0.185、幅が 0.118、面積が 0.263 であった。標本数はいずれも 99 である。すなわち、長さ、幅とも危険率 5% で損傷程度と比例関係があるとは言えないという結果になる。面積だけは危険率 1% でも比例関係の可能性を棄却できないが、図-4 から損傷面積 1624 cm<sup>2</sup> の強度の辺材部損傷が大きく寄与していることが推測され、これを除いて相関係数を算出すると 0.170 となり、危険率 5% で損傷程度と比例関係があるとは言えないという結果になった。

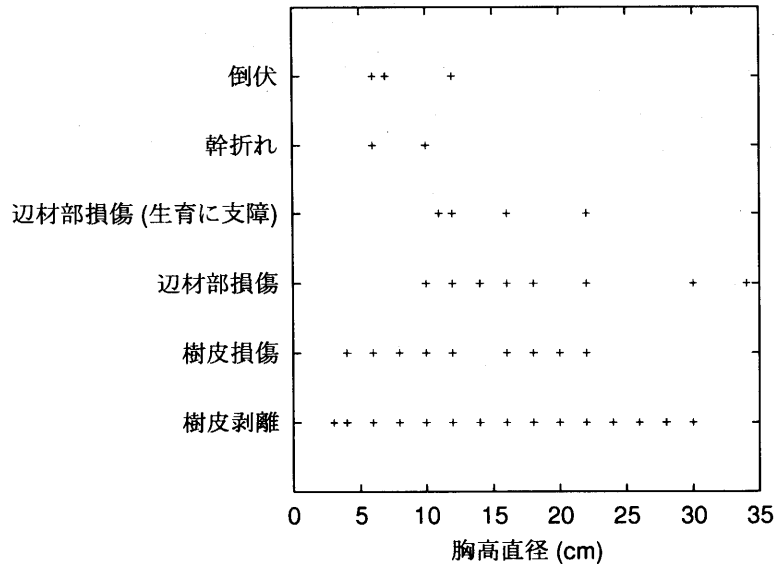
図-5 損傷木の胸高直径と損傷程度との関係。

胸高直径と損傷の程度との関係は図-5 に示すとおりであり、特に比例関係はみられず相関係数も標本数 92 で 0.03 と低いが、幹折れ木と倒伏木の最大胸高直径は 12 cm で、伐区平均よりも細い木のみで生じていることがわかる。これは、小径木が強度的に弱いことも原因と考えられるが、成長不良木とみなされて作業時の扱いが丁寧ではなかったとも推測できる。

損傷の大きさについては損傷程度との相関性が認められなかったが、損傷木の胸高直径については、重度の損傷は林分平均よりも細い木に発生していることがわかった。現時点での成長不良木を早期間伐対象木ととらえるのではなく、年輪幅の狭い今後価値が増加する可能性を持った木ととらえる立場をとるならば、小径木周辺では通常以上に丁寧な作業が要求されることになる。
