雪害木のクサレ程度について

糟谷由助*・山口敏雄*

On the Decayed Degree of the Snow Damage Trees

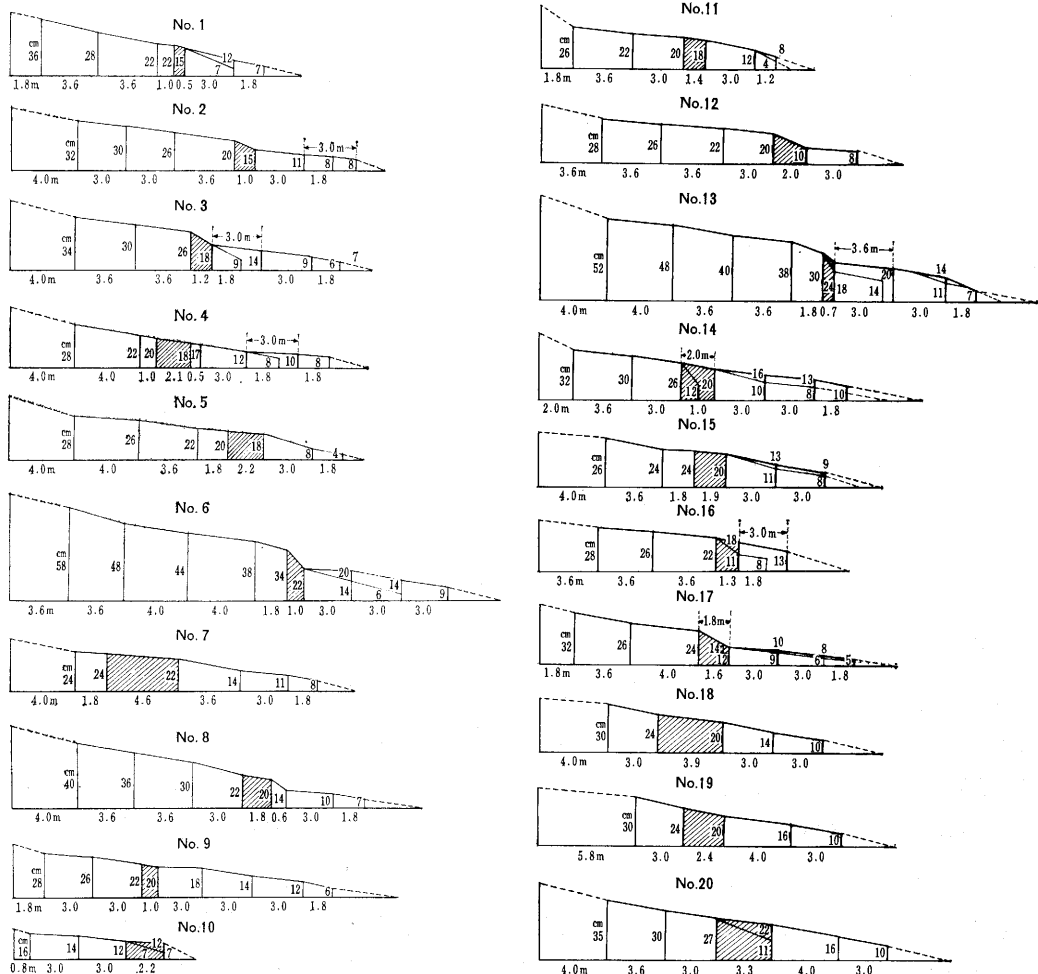
雪害木材歩止り調査図 (S 42. 10 調)

$D=1/20$, $H=1/200$. 斜線はクサレ部分を示し, 単位は D : cm, H : m, V : m³

調査した結果は表-2, 3, 4 の通りである。クサレの発生した部位は根元より高さ 5.8～17.0m の間で、被害の発生した高さにより異なる。またクサレの状態は被害の程度により差があるように思われる。表-2 によれば立木材積に対する実材積歩止りは平均 88% で単価算定の資料より高いようである。なおクサレの部分は意外に少なく平均立木材積の 6% である。クサレは多いもので 30%, 少ないもので 1% である。これは樹幹の太い部分で折れたものほどクサレが多く、細い部分で折れたものほど少ないようで、また傷の大きさにも左右されることが考えられる。クサレ部分の材積は少ないにしても問題は材質である。たとえ利用材積が多くても材質が悪くては立木価格に影響することが大きい。よってこれらも吟味するため 表-3 の結果を得た。測定は現地で業者の採材したものの丸太を農林規格による品等区分をした。その丸太材積は 22,287m³ で、そのうち一等材料が 16,836m³, 二等材料が 5,451m³ となり品等区分による一等材料が意外に多い。これは大径木が多いので他の無被害木も殆ど一等材料であることから、それほど無理な品等区分とは思われない。このようなことから、この林分の立木評価は売却処分したものの ha 当り立木本数は 538 本で、材積は 395.99m³ である。これが単価算定の平均利用率 86% だと 1m³ 当り 13,397 円、立木価格 5,305,100 円/ha である。これをクサレを除いた利用率 82% では 12,774 円/m³, 立木価格 5,058,400 円/ha, その差額 246,700 円/ha である。

これに基づいて被害木発生後 5 カ年の調査結果は胸高直径および断面積成長とも、被害程度 A の成長に対して B は平均 70%，C は 50%，D は 25% の成長となっている。なお健全木と被害木 A との差はなく、むしろ健全木の成長量の小さいものがある。これは当時の樹勢の優劣の差に原因しているものと述べている。腐朽の進行は被害程度 D の損傷箇所上端より 1.4～5.0m の部分で平均 3.3m で、なおクサレが進行する恐れがあると警告している。本調査では 0.5～4.6m のクサレでそれほど進行しにしているとは思われない。被害発生以来 30 年余り経過しクサレ部分は今よりも使用できないにしても、その上部で大きいものは直径 20cm に及ぶ長さ 3m 材の採れることは、如何に回復が早くても成長するかがわかる。この供試木 No. 7（図 参照）は被害部位の低いことから考えて被害当時 D クラスで樹冠の殆どを失ったものではなからうか。また No. 18～20 は C クラスでその他は A, B クラスではないかと想像される。
