## 16. 1974年伊豆半島沖地震の地震断層

地震研究所 松田時彦  
東京大学理学部地球物理学教室 山科健一郎

## 16. *Surface Faults associated with the Izu-Hanto-oki Earthquake of 1974, Japan.*

By Tokihiko MATSUDA,  
Earthquake Research Institute

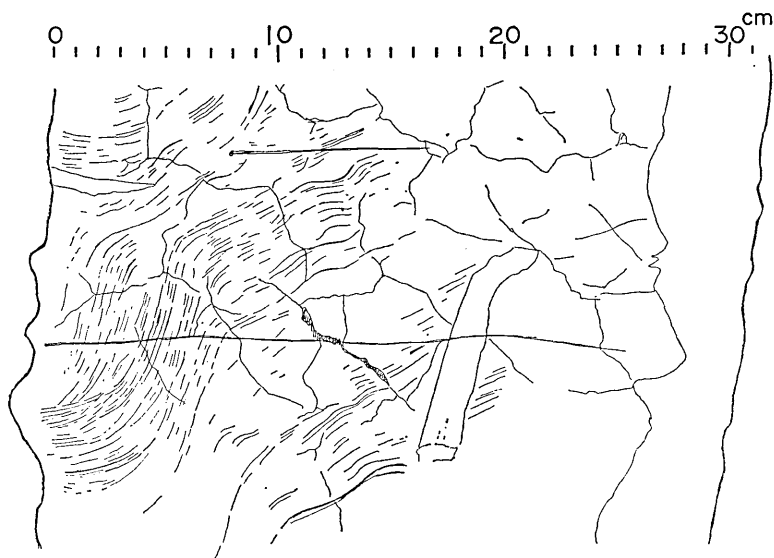
断層面には厚さ 1~2 cm の褐色の断層粘土がはさまれていて、その面上に Figs. 7, 14d のような断層条線が生じた。断層条線は、断層運動の前半部分 (図の右半分) が不明瞭であるが、後半部分は明瞭で断層運動後半の軌跡が復原できる (Fig. 8)。すなわち北側の岩盤が波長 3~4 cm のゆるい波状運動を伴って南東へ約  $27^{\circ}$  の傾斜で約 9 cm 移動したのち急に傾斜方向の成分が増加して上に凸の弧をえがき最後は水平になって停止した。

Fig. 7. Striations on slickensided fault plane (Loc. 5).  
The fault plane  $N75^{\circ}W$ ,  $78^{\circ}S$ . Looking south.

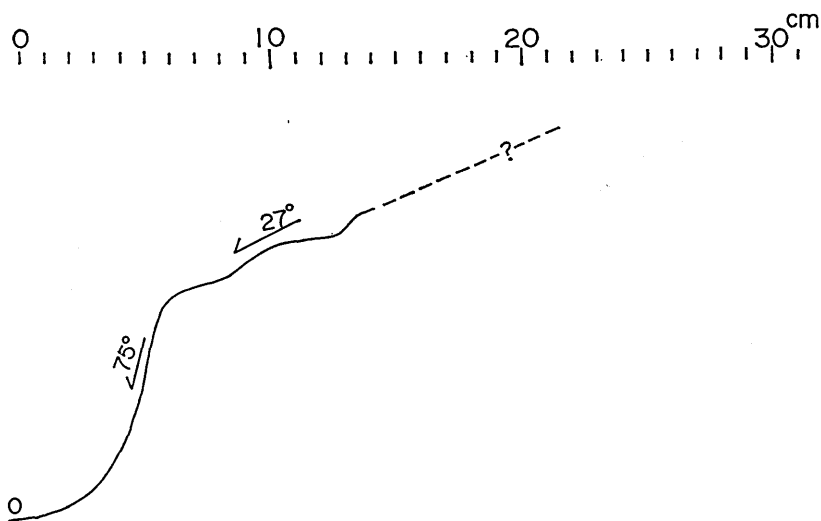
Fig. 8. Locus of fault movement restored from Fig. 7.

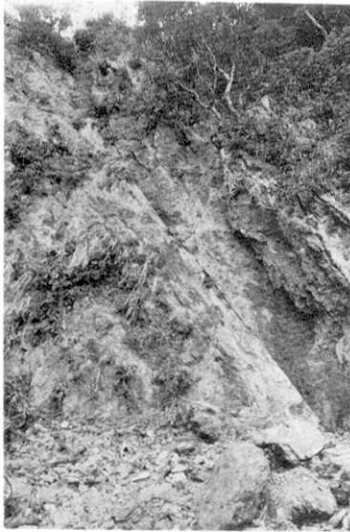
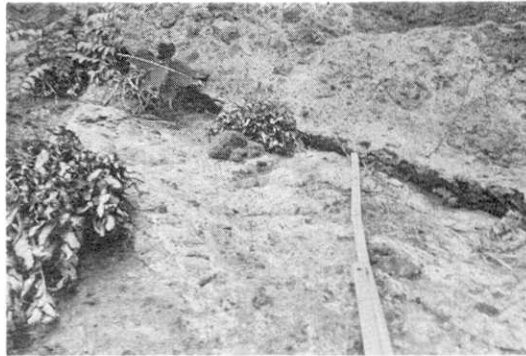
Fig. 9a, b. Fault at Loc. 1 (East coast)

石廊崎集落東方の海岸と山地 (Locs. 1~4) 石廊崎集落東方の海蝕崖 (Loc. 1, 石廊崎集落からの小径が海岸に達する地点の南約 150 m) に露出する 2 つの断層が変位し、ほぼ平滑であった岩壁がそこで喰違った。1 つは走向  $N80^{\circ}W$  傾斜  $52^{\circ}N$  で右ずれ 10~15 cm (Fig. 9)、他の 1 つはその北方約 6 m にあり断層面は  $N25^{\circ}W$ ,  $60^{\circ}N$  で右ずれ約 1 cm であった。前者の断層では、その断層破碎部 (幅数 cm) に生えていた植物が、この断層変位のために擾乱を受け、その上盤側の岩体がひさしの上

うにその植物の上を半ば被って、そこに新鮮な断層面が露出していた (Fig. 9b).

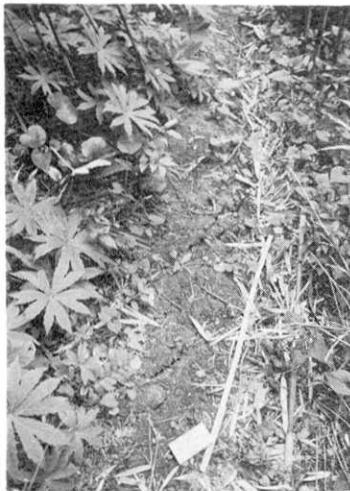
前記海岸の露頭から  $N50^{\circ}W$  の方向にあたる山中の小径 (Loc. 2, 石廊崎集落と上記海岸との間の峠の一本松の南  $25^{\circ}$  西の地点) に一般走向  $N45^{\circ}W$  の右ずれ性の規則正しい雁行亀裂が生じていた (Fig. 10). この雁行亀裂は長く追跡できなかったが、この地点がほぼ Loc. 1 と Loc. 3 を結ぶ直線上に位置していることから、Loc. 1 の地震断層がこの地点を通過しているものと推定される。

Fig. 10. En echelon cracks at Loc. 2.

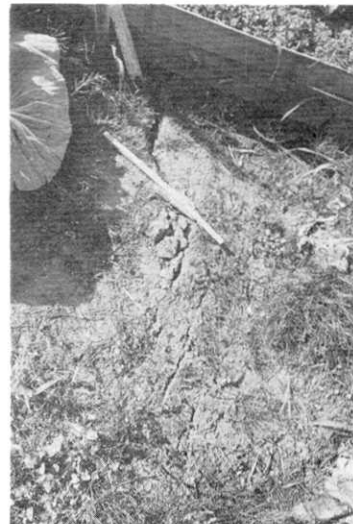
地変線が次に観察できたのは、峠の西側、石廊崎部落東端の人家から約 150 m 東方の谷の中の耕地 (支沢の分岐点付近, Loc. 3, Fig. 11) である。ここでは右ずれ変位を示す雁行亀裂が桑島・野菜島を横断してその西側の山腹へ入っている。耕地の亀裂帯は幅約 3 m でその一般走向は  $N65^{\circ}W$ , 個々の亀裂は  $N35^{\circ}W$  ないし  $N5^{\circ}W$  である。概して大きな亀裂 (長さ数 m) の方向は亀裂の一般走向に近く ( $30^{\circ}$  位), 小さな亀裂 (長さ数 cm) の方向は亀裂帯の一般走向と大きく異なっていた (約  $60^{\circ}$ ). 屈曲した1つの亀裂では、その方向が亀裂帯の一般走向から大きくはずれる部分で大きく開口している傾向があった。このことから約 10 cm の右ずれをしていることがわかる亀裂もあった。亀裂に伴う垂直変位は北側隆起を示す亀裂と南側隆起の亀裂とがあったが、前者の方がやや顕著であった。1つの亀裂ではその量が 3 cm をこえるものはなかった。

Fig. 11. En echelon cracks at Loc. 3.

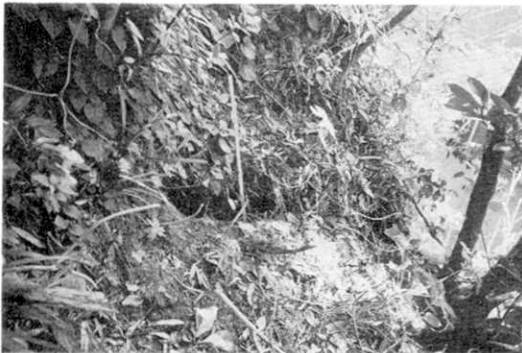
Fig. 12. Crack on slope near Loc. 5.

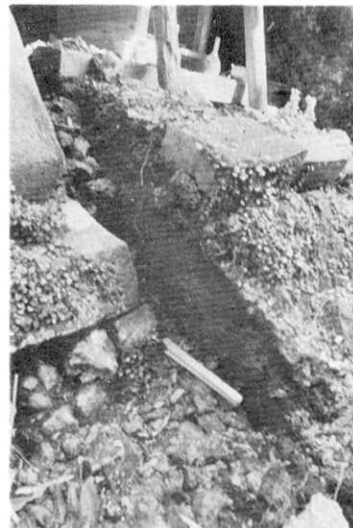
石廊崎集落 (Locs. 5~13) 地変線は石廊崎集落ではその東端の稲葉幸雄氏宅 (Loc. 5) にあらわれる。同氏宅裏の祠の土台を分断しそこに断層面をみせ (Fig. 13), さらに宅地用に切取った岩石壁 (安山岩の角礫岩) に露出していた既存断層 ( $N75^{\circ}W, 78^{\circ}S$ ) にそって変位を生じた。右ずれ変位量は約 32 cm, 北側の低下量は約 17 cm であった。この変位のために岩壁は2分されてその南側は西へ突出し、そこに断層鏡面 ( $2.5\text{ m}\times 0.3\text{ m}$ ) を新たにあらわした (Fig. 14)。

Fig. 13. Exposed fault plane at Loc. 5 (Irozaki).

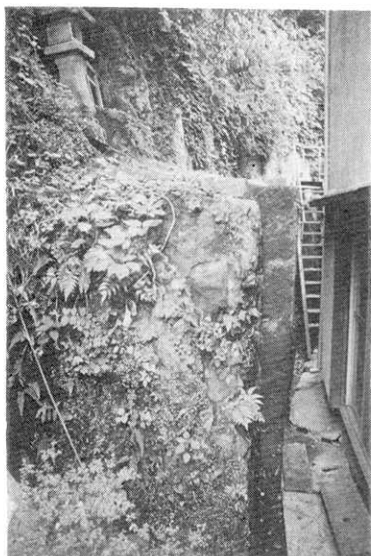
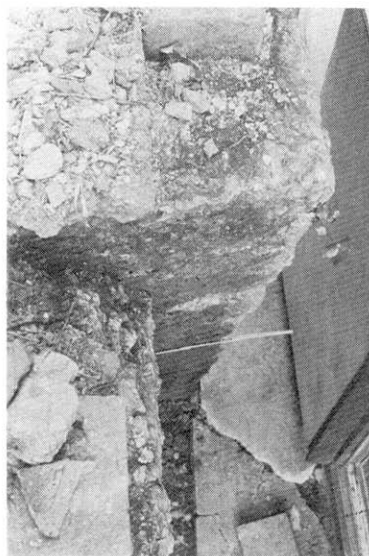
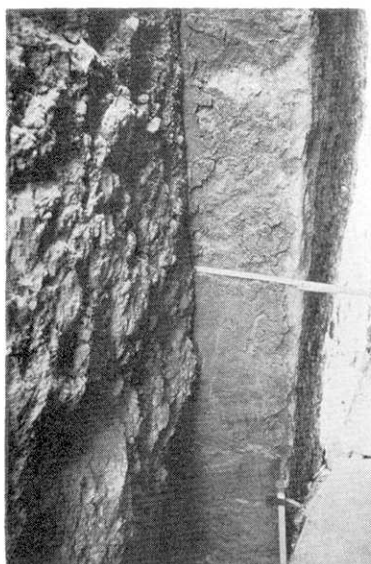
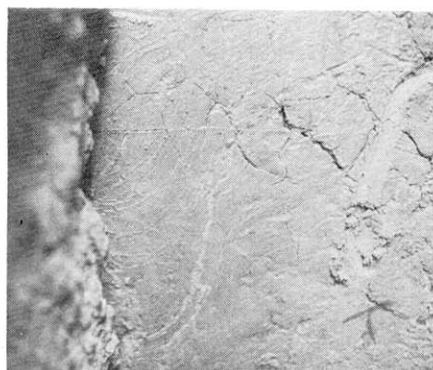
Fig. 14a~d. Exposed fault plane at Loc. 5.

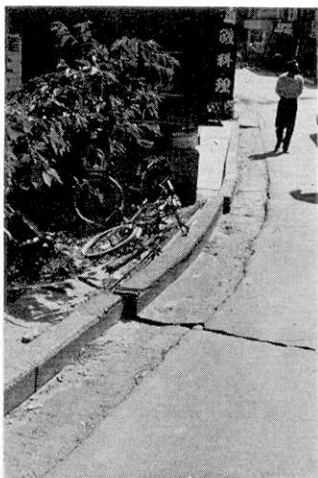
断層線は上記の稲葉氏宅の土台をゆがめ、その西側の道路を横断し埋設されていたパイプを破壊した。さらに地変線は西方で見須啓次氏宅の土台を右ずれのむきに約 10 cm 弯曲させた。その付近の地面には右ずれ性の雁行配列をする幅 50 cm の亀裂帯が生じた。この亀裂帯がその西端で、石廊崎灯台への道路を横断する所 (Loc. 6) で舗装道路の路面と縁石に約 3 m の間隔で2つの亀裂 (走向  $N20^{\circ}W\sim 30^{\circ}W$ ) が生じて縁石にはそれぞれ右ずれ 7 cm と 6.5 cm の喰違いができた (Fig. 15)。

Fig. 15. Paved road damaged on the fault line at Loc. 6.

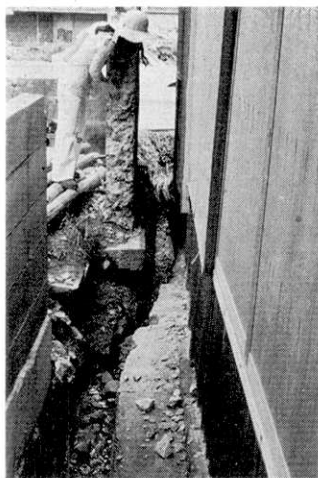
辺氏宅との境の排水溝は約 35 cm 右ずれに弯曲した (Fig. 16). 小沢氏宅の庭では地変線は幅約 3 m の右ずれ雁行配列を示す亀裂帯をなし、全体としてその北側よりも約 10 cm もり上った。亀裂帯の北縁は南縁とは異なって一本の長く連続する亀裂で限られていた。上記の渡辺氏宅との間の側溝の弯曲の位置や亀裂帯のふくれ上りの北縁も主にこの線に一致していた。このような亀裂帯の構造の南北非対称は同氏宅床下の亀裂群でもみられた。

Fig. 16. Offset of ditch at Loc. 9.

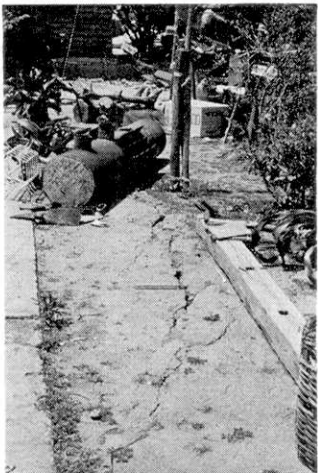
地変線は西隣の家屋を経て見須喜太郎氏宅 (Loc. 10) 入口のコンクリート舗装の坂道を破壊し庭の植こみの地面に右ずれ性の雁行亀裂をつくった (Fig. 17). この亀裂帯は同氏宅の北側入口と母屋の間を通った. このため母屋と密着していた入口の上部構造はその土台から分離して母屋のある南側地盤とともに西へ移動し, もとの土台との間に右ずれ約 35 cm のくいちがいをつくった (Fig. 18).

Fig. 17. En echelon cracks at Loc. 10.

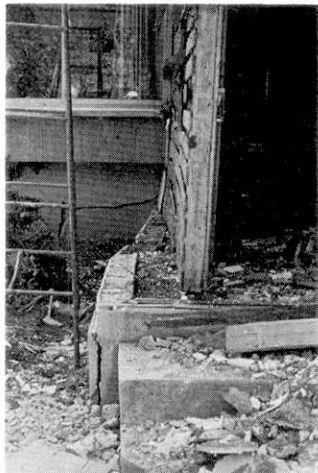
Fig. 18. Displaced foundation relative to the upper structure at Loc. 10.

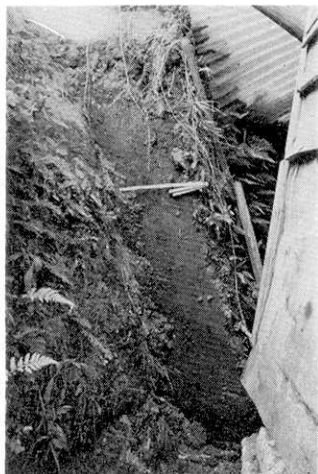
変位線は鈴木正彦氏宅まで, コンクリート舗装の道路を破壊して, その北側の耕地に入りそこに開口した右ずれの雁行亀裂をつくった. そして渡辺武雄氏宅 (Loc. 12) を斜断し, その北西側の土地切割面 (風化した火山岩で, 地表部分約 0.8 m は土壌化している) を鋭く切断し, 右ずれ変位によって南面する断層鏡面が露出した. その面の走向は N50°~55°W, 傾斜 88°S, 断層面上の条線は南東へ約 30° 傾き下っていた (Fig. 19). 変位量は右ずれ約 40 cm, 北おち 10~20 cm であった. 露出した断層面はその露頭の最上部, 耕地表面まで数十 cm の部分では不明瞭になり地表の亀裂帯 (幅約 1 m) に移化していた. このようにここでは亀裂帯の幅と深さは同程度であり, それ以深では 1 枚の鋭い断層面に収斂していた.

Fig. 19. Exposed fault plane at Loc. 12.

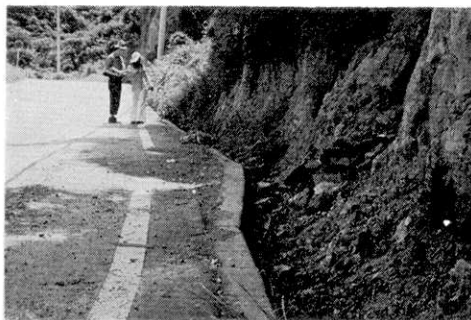
この断層は西隣の鈴木幸一氏宅の床下を通り土台を破壊・変位させた. さらに北西方約 150 m で, 中木に通じる県道 (Loc. 13) の山側の露頭が崩壊し路面を被ったが, その崩土が除去されたあとには路面山側にひかれた白線が約 15 cm 右ずれにくいちがっているのが観察された (Fig. 20). またその露頭 (第三紀火山岩類) にも破碎帯を伴う北傾斜 70~90° の断層が存在することがわかった. 石廊崎集落を縦断した断層はその西端でこの露頭を通過しているものと思われる.

Fig. 20. Fault outcrop and displaced road at Loc. 13.

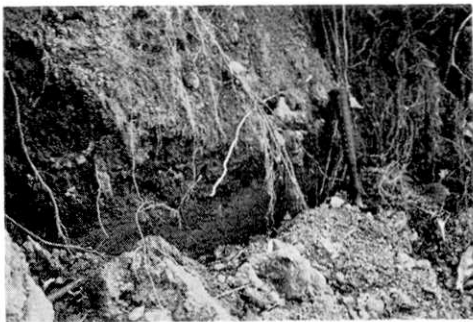
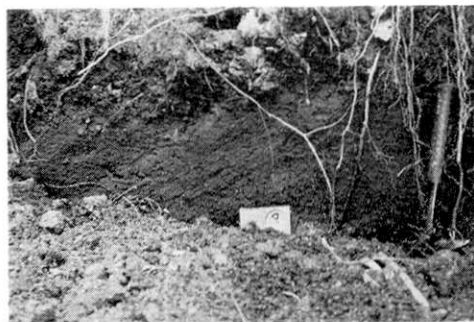
地変線は峠から北西へ下る小径の南西側の林間に南上りの亀裂帯をつくってつづき, 峠の北西約 130 m で小径の屈曲部をかすめる (Loc. 15). そこでは小径わきの土壁をきって南側の地盤が高まりその間に N37°W, 75°E の断層面をみせていた (Fig. 21a). その表面には南東へ約 28° 傾き下る直線状の条線が生じていた (Fig. 21b). この断層の北東側に約 18 m はなれて, 走向はほぼ同じであるが北側が相対的に高まる亀裂帯が小径を横断しており, これが上述の主断層線と組になって両地点間が地溝状に落ちこんでいた.

Fig. 21 a, b. Exposed fault plane and striation at Loc. 15.

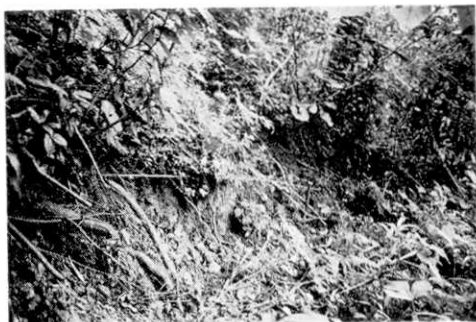
これより北西では地変線はこの谷の西側の山腹に入り, 小さな山脚上の鞍部をこえて段々畑東側の林間で小径を横切る (Loc. 16). ここでも 2 列の亀裂がありその間の幅約 4 m が地溝状に落ちこんでいる. 地溝の南西側の亀裂は走向 N30°W で大きく開口し, その南側地盤は 30 cm かそれ以上隆起していた (Fig. 22). これに対し北東側の亀裂は北側隆起約 15 cm で, 小径の路肩はそこで 30~40 cm 右ずれにくいちがっていた.

Fig. 22. Fault escarpment on the south side of a graben at Loc. 16.

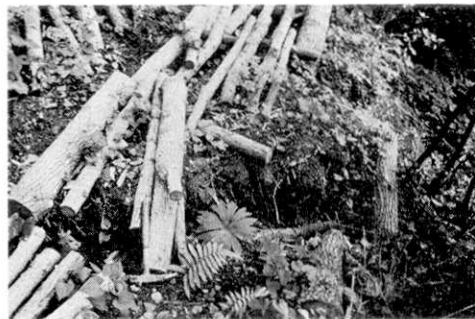
これより地変線は県道へ通じる小径の南側, 山腹斜面の下部に小さな崩落を点々とつくって, 石廊崎へ通じる県道に達していた. その県道の手前約 130 m, 小径の南西側約 10 m のしいたけ畑 (Loc. 17, Fig. 23) では N25°W の亀裂が右ずれ雁行を示し N55°~60°W の走向でつづいていた. この亀

Fig. 23. Crack at Loc. 17.

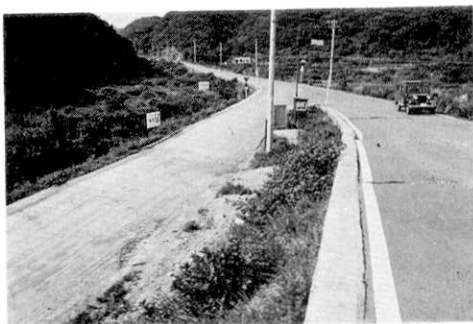
中木北方より入間までの山地 (Locs. 18-24) 石廊崎への県道と中木への県道とが分岐する場所の十数 m 南方 (Loc. 18) で、石廊崎への県道にひかれた白線が右ずれにくいちがい、また中木への道路の舗装された路面が破壊され幅約 10 m にわたって多少ふくれ上りそこに数条の右ずれ雁行の亀裂がみられた (Fig. 24)。これらは位置的には南東側山地から追跡されてきた地変線のちょうど延長上にある。これより南方では数十 m の間 道路盛土部分の被害が著しい。南方約 40 m の道路わきのコンクリート電柱はその基部で折れ、基部は上部に対して S60°E 方向へ移動していた。さらに南方の岩石の露出する区間では、その露頭やコンクリート壁に異常に多くの新鮮な亀裂が生じていた。

Fig. 24. Damage to road on the fault line at Loc. 18. (N. Nakagi).

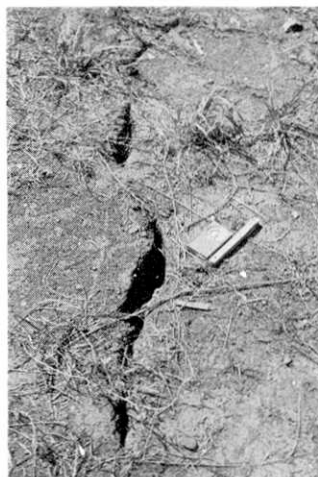
入間付近 (Locs. 24, 25) 地変線は前述のように入間東南の小沢 (Locs. 22, 23) を経て入間の集落に近づく。その小沢の出口にある数段の畑はいずれもそのほぼ中央を通る N50°W の線上でその石積みがくずれ右ずれにくいちがった。最下段の平坦地 (Loc. 24, 海岸堤防の内側) での測定によると石積の変位量は右ずれ 25~35 cm であった。この地変線より北東側は低下し滞水していた。この地変線の南西側数 m の間には数条の右ずれ性の雁行亀裂が発達し全体として 20~30 cm 隆起した。亀裂の開口状態も右ずれを示していた (Fig. 25)。

Fig. 25. Crack showing right-lateral movement at Loc. 24.

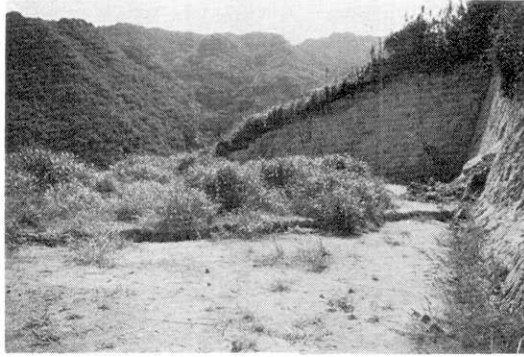
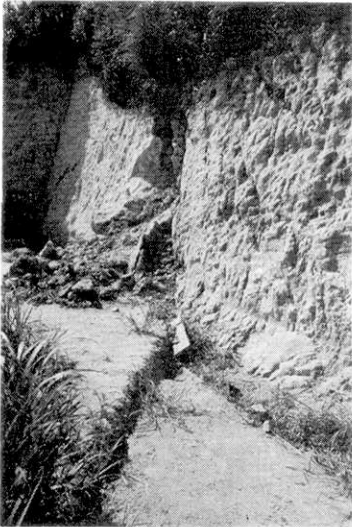
この宅造地の土壌を欠く平坦な床面では地震断層は雁行亀裂をつくることなく、N45°W で北へ 74°傾く断層面が露出し、その南西側の平坦地が相対的に約 20 cm 隆起した (Fig. 26)。この断層は宅造地の北西端でほぼ垂直に切った岩石壁とその基部にそって設けられた排水溝 (走向 N80°W) を

いずれも見掛け上 13 cm 右ずれさせていたので、断層線 (走向  $N43^{\circ}W \pm 2^{\circ}$ ) 沿いの真の右ずれ変位量は  $(13 \text{ cm}) / (\sin 37^{\circ} \pm 2^{\circ}) = 20 \sim 23 \text{ cm}$  である。

Fig. 26a, b. Fault displacement at Loc. 25 (Iruma).

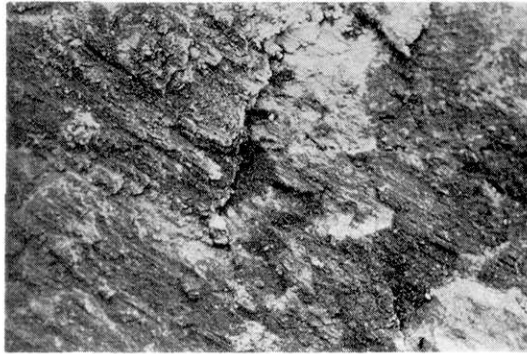
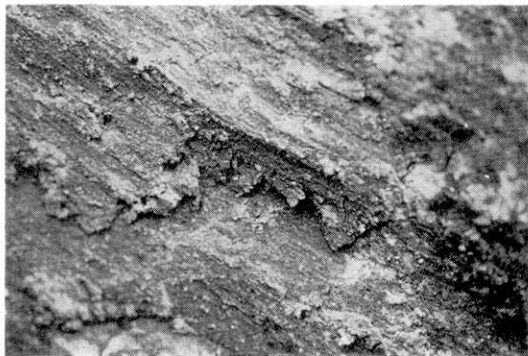
この断層の露頭の上部では、断層粘土帯の北東側の比較的堅硬な岩石の表面に南東へ  $30^{\circ}$  傾き下る明瞭な平行直線状の断層条線が認められた。断層面上のステップ状の構造は調和的 (congruous) なもの (運動方向に沿って滑らかなもの) もあるが、明らかに不調和 (incongruous) を示す部分もあった (Fig. 27)。

Fig. 27a, b. Slickenside on the fault plane at Loc. 25, showing incongruous steps.

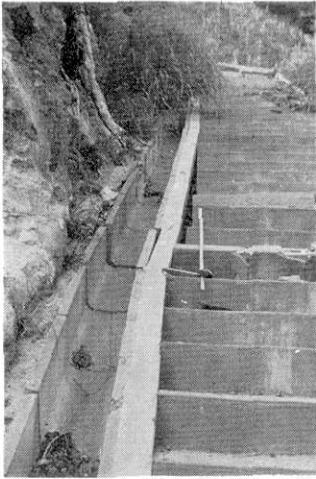
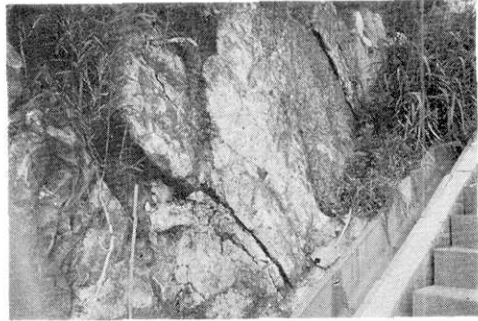
この断層の南方約 20 m、コンクリートの階段の西側の凝灰岩の露頭に、互に約 3 m はなれた 2 つの断層があって、その変位のために岩石の切取面とその基部の側溝およびコンクリート階段はいずれも右ずれに変位した (Fig. 28)。この 2 つの断層のうち北東側のものは約 2 cm 厚の断層粘土帯をはさみ、走向  $N15^{\circ}W$ 、傾斜  $60^{\circ}E$ 、右ずれ約 7 cm (Fig. 29) であった。南西側の断層は  $N35^{\circ}W$ 、 $55^{\circ}E$ 、右ずれ 10 cm かそれ以上である。両断層とも変位の垂直成分は僅小で測定不能であった。

Fig. 28a, b. Staircase displaced by faulting and the faults at Loc. 25.

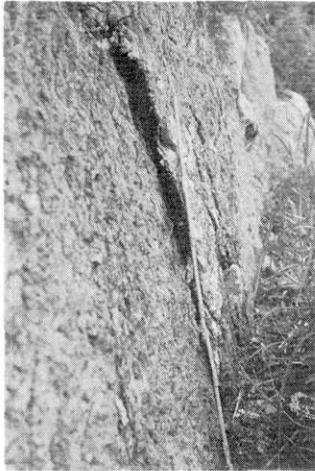
Fig. 29. Cutting surface offset by faulting shown in Fig. 28b.

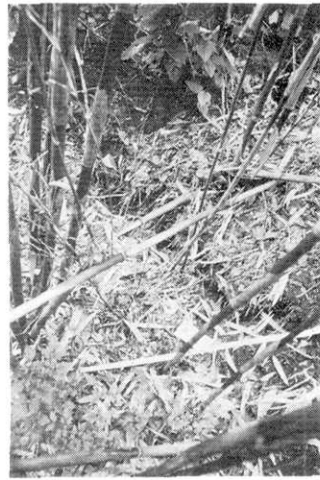
この亀裂は断続しながらその北方の沢に入り、その沢上部の東壁の露岩 (火山角礫岩) の基部の笹やぶの中 (Loc. 27) に、走向約  $N10^{\circ}E$  長さ 2~3 m の、東側隆起 (10 cm まで) の雁行亀裂をみせていた (Fig. 31)。ある 1 つの亀裂では切断を免れた草の根が右ずれのむきにひびかれており、これら亀裂が右ずれ変位を伴っていることがわかった。

Fig. 31. Crack at Loc. 27, the northern end of the Irozaki-median Fault.

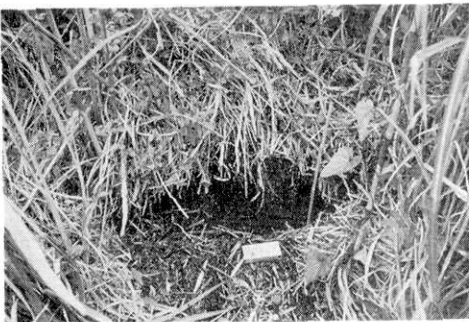
三坂富士付近およびそれ以北 (Locs. 26, 27 など) 地変線は入間北西 (上述の Loc. 25) を経てその北西の沢に入り、その谷頭にある三坂富士 (280.2 m の三角点) の西肩 (Loc. 26, 頂上の西の鞍部最低点の東約 20 m) で稜線の小径を北へこえる。そこに走向  $N5^{\circ}W$ 、東側隆起約 20 cm の 1 条の開口亀裂があった (Fig. 30)。

Fig. 30. Crack at Loc. 26, Mt. Misaka-Fuji.

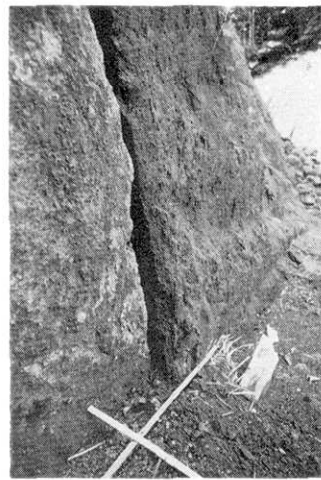
この地震断層の最もよい露頭は石廊崎集落北東の、県道から海岸へ通ずる道の峠 (山の神さんのある峠) 付近 (Loc. N-2) でみられる。とくに峠の切通し南側の加藤等一氏所有地の宅造地には、ほぼ垂直に切取った岩石面 (風化した火山角礫岩) を右ずれに約 10 cm 変位させた断層が露出している (Fig. 32)。右ずれに伴う垂直成分はわずかに南側隆起である。走向は  $N55^{\circ}W$ 、傾斜は  $80^{\circ}N$  で、新たに突出した断層面上には南東へ  $10^{\circ}$  内外プランジした断層条線がみられた。厚さ 0.5 cm の断層粘土をはさみ、その露頭の上部では下盤側 (南側) に幅 30~50 cm の破砕帯が伴い同じ露頭の下部では上盤側に 5~10 cm の破砕帯が伴っていた。

Fig. 32. Fault offset of cutting surface of rock at Loc. N-2.

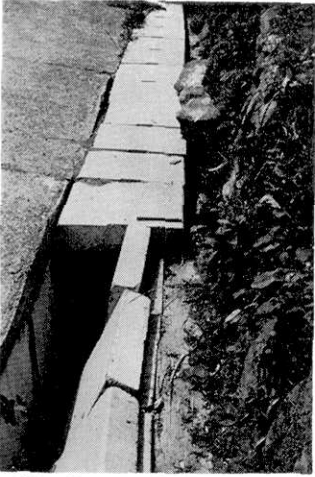
地変線は石廊崎集落北西端の石井鶴吉氏宅北側（**Loc. N-5**）に再びあらわれる。同氏宅東側の谷の中の桑畠に右ずれの雁行亀裂があり，さらに同氏宅北側約 15 m で，地変線は分譲地へのコンクリート舗装道路を横断する。その場所の東側のように壁および西側の側溝と石垣は右ずれに彎曲した。コンクリート舗装面は側溝ほどには彎曲しなかったため，側溝の彎曲部以北では側溝とコンクリート舗装面と間がせばまり，側溝のふたが彎曲部以北でのみ落下した（Fig. 33）。

Fig. 33. Damaged ditch on the fault line at Loc. N-5.

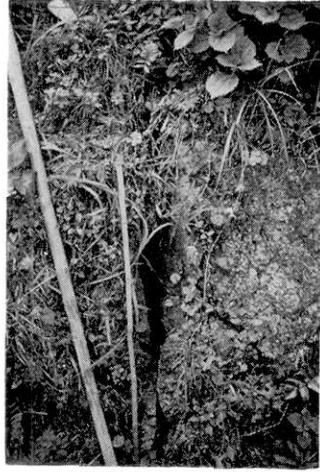
県道を横断した地変線は国民宿舎石廊崎の建物西北側の鈴木定男氏宅の北側の庭（**Loc. N-4**）に亀裂をつくり，その端の岩石切取面に N65°W，傾斜 90° の開口した断層面をみせた（Fig. 34）。この開口幅は現在約 7 cm あるが，本震当時は薄刃で切ったような僅かなすきまであり，その後拡大した由である。切取面とその上方の耕地表面の喰違いからみるとこの断層の変位は右ずれ北側隆起（いずれも 5 cm 以内）であった。この亀裂はその北西の草地を経て山中に入り見失われる。この推定延長上にある石廊崎正眼寺の本堂付近およびその背後の畑地では，小さな崩れが 1ヶ所あるのみで地変線は確認できなかった。

Fig. 34. Fault outcrop at Loc. N-4.

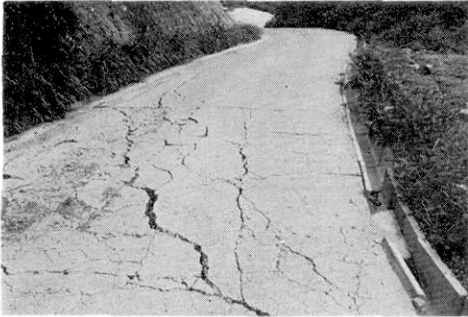
地変線はその北西約 50 m で再び上述の道路を横切った（**Loc. N-6**，Fig. 35）。コンクリート舗装面には亀裂が多数入ったが全体としては連続していて右ずれに彎曲しにくかったため **Loc. N-5** におけると同様に，地盤とともに右ずれに移動した側溝はこのコンクリート舗装のスラブに衝突し，断層線の北側では道路の西側の側溝が破壊され，断層線の南側では反対に道路の東側の側溝が破壊された。側溝の変位からこの地点での右ずれ量は約 8 cm である。

Fig. 35. Damaged pavement and ditches on the fault line at Loc. N-6.

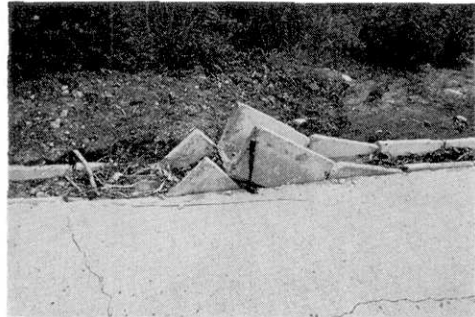
この変位線は道路西側に小さな崩壊をもたらしその上の山林に入る。山林では亀裂は認められなかったが，数十 m 西で再び上述の道路にでる。道路付近では盛土の崩壊に伴う路面の亀裂が生じたが直接の変位線は認められなかった。しかしほぼ地変線が通過すると考えられる付近（**Loc. N-7**）でコンクリート側溝（方向 N50°W）が圧縮され 20 cm ほど短縮して地面上にプレッシャーリッジ状に突き上った（Fig. 36）。これ以西では地変線の存在は確認できなかった。

Fig. 36. Pressure-ridge of U tubes of ditch at Loc. N-7.

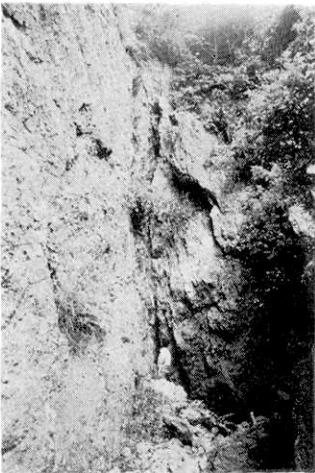
断層面の露出は“くちのいそ”最奥部の海蝕崖（**Loc. S-1**）にある（Fig. 37）。走向 N65°W，傾斜 87°S。新鮮な断層面が露出するが崩壊のため変位量は不明であった。この断層は東方へは海に入るが，その南側の岩盤はくちのいそ南側の絶壁をつくっている。

Fig. 37. Fault outcrop at Loc. S-1.

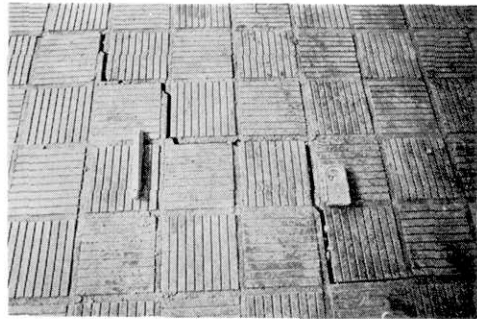
この断層は北西では石廊崎測候所への道わきに右ずれ雁行の亀裂をつくり，石廊崎オリンピックの食堂の床下に入り，その調理室を斜断する（**Loc. S-2**）。調理室のタイル張は，ほぼ N55°W の線上でタイルの北東方向のつぎ目がひびわれして東西に開口し地盤の右ずれ変位を示唆していた（Fig. 38）。一方，床下に埋められていた南北方向のガス・水道のパイプはバックリングによって床の上にとびだした。この調理室の西側の壁はタイルのひびわれの延長部で破壊されその基礎は約 5 cm 右ずれにくいちがった。

Fig. 38. Cracks of tiles on the fault line at Loc. S-2.

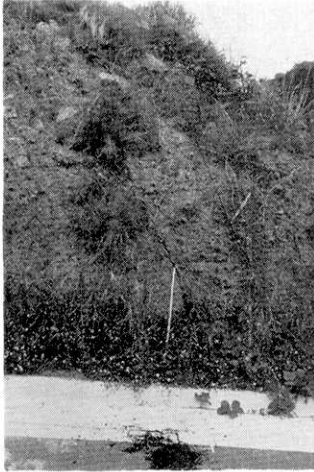
子浦集落入口の県道と有料道路の分岐点から約 100 m 北の有料道路西側の切割に 70° 南傾斜の断層が露出している (Fig. 39)。この断層が道路を横切る所の舗装道路に亀裂が生じ、道路の左右両側の縁石およびサイドラインの白線がいずれも約 1 cm 右ずれに喰違った。路面は亀裂を境にしてその北側が約 1 cm 低下した。

Fig. 39. Exposure of Koura Fault, east of Koura.

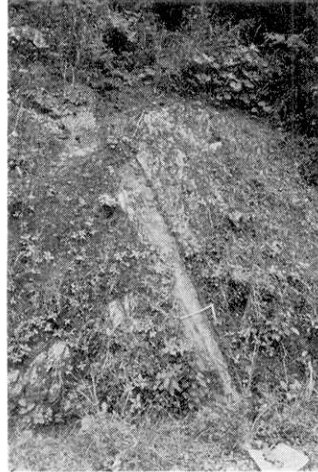
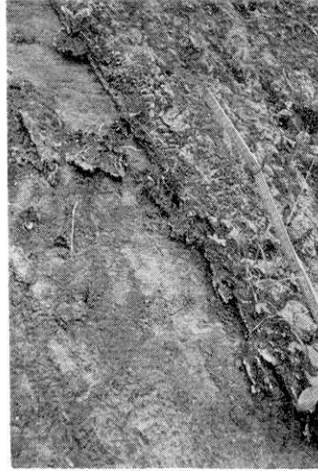
妻良から吉田への林道(未完成)に沿って多くの断層が露出するが、そのうちの1つ、妻良の西南約800 mの林道の切取面(凝灰岩, Loc. S, see Fig. 1)に露出する断層(N15°W, 68°W)がその破碎帯(幅約30 cm)の西縁に沿って変位し、新しい断層鏡面が露出した。この部分を被っていた苔の生えた腐植土が断層基準として役立った(Fig. 41)。

Fig. 41a, b. Fault outcrop at Loc. S.

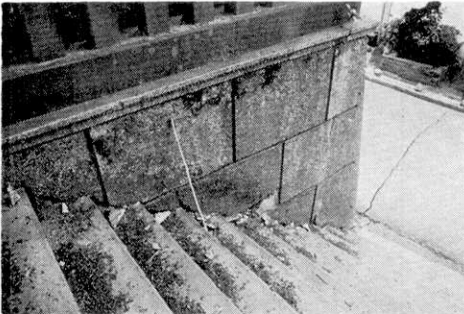
亀裂線はこの道路の西側で神社の境内に入り、社殿の南側の地面に N65°~55°W の走向をもってあらわれ右ずれ性の雁行を示して 10 m 以上つづき、その南側の地面が 2~3 cm 低下した。亀裂帯は神社の階段の南側のへりを通り、階段とその側壁との付け根を破壊し互に約 2 cm 右ずれに分離させた (Fig. 40)。この変位線は子浦集落への舗装道路上の亀裂に連続し路面と縁石を右ずれ約 1~2 cm、南側低下約 1 cm 変位させた。亀裂は道路の西側の人家 (子浦フィッシングセンター) の北辺の土台をわり、さらに西方へ人道の南側にそって 10 数 m 追跡できたが、やがて消失する。

Fig. 40. Crack on the Koura Fault, at the entrance of Koura Shrine.

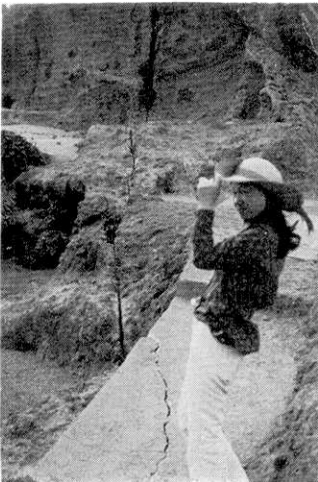
なおこのほかに、既存断層に沿う割れ目が地震時に開閉し割れ目にあった土壌や植物を擾乱したり、あるいはそれを被う道路舗装面やコンクリート板を割っている例もしばしばみられた(石廊崎灯台付近海蝕崖や入間一中木間道路わきなど)。Fig. 42はその1例である。

Fig. 42. Crack at Irozaki Point.
