17. 1974年伊豆半島沖地震の地震断層、とくに 活断層および小構造との関係

地震研究所 村井 勇
立川高等学校 金子 史朗

17. The Izu-Hanto-oki Earthquake of 1974 and the Earthquake Faults, Especially, the Relationships Between the Earthquake Faults, the Active Faults, and the Fracture Systems in the Earthquake Area.

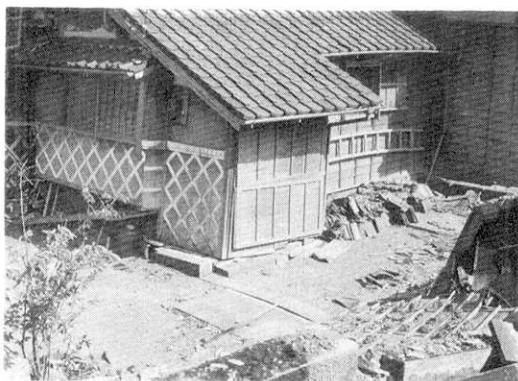
Fig. 4. Sliding of a house from the foundation blocks at Iruma.

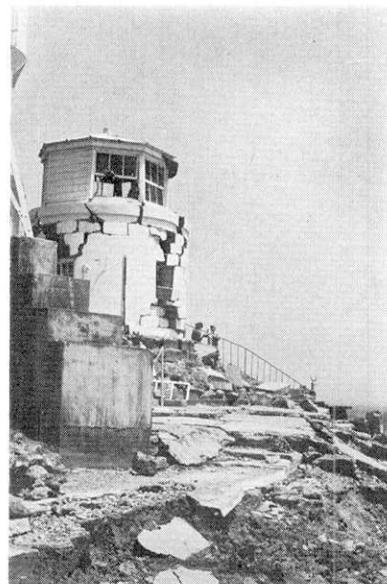
Fig. 7. Destruction of a building made of stone blocks at Irozaki.

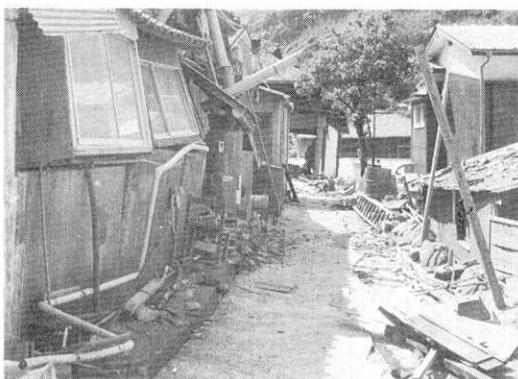
Fig. 5. The damage at Iruma.

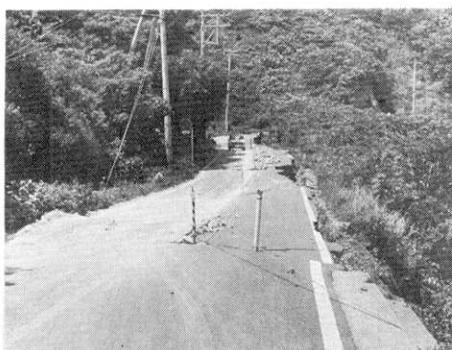
道路の破壊も石廊崎・中木を中心に広範囲に見られた。そのほとんどは盛土部分の沈下や路肩の崩落によるものであるが(Fig. 6)、石廊崎・中木・入間・吉田では地震断層の影響のために破壊した部分が認められた。主断層上の破壊ばかりでなく、副断層上の道路も破壊され、その他小さな断層構造に沿う数mm程度のずれによつても、それに接する道路上に細かなき裂が入っている場合が多く認められた。子浦附近の有料道路マーガレットラインは、著しい亀裂が走つて大きな被害を受けたが、あとで述べるように、その部分を通る活断層の影響が一因をなすと考えられる(Fig. 86)。

Fig. 6. Destruction of a road at Oku-Irozaki.

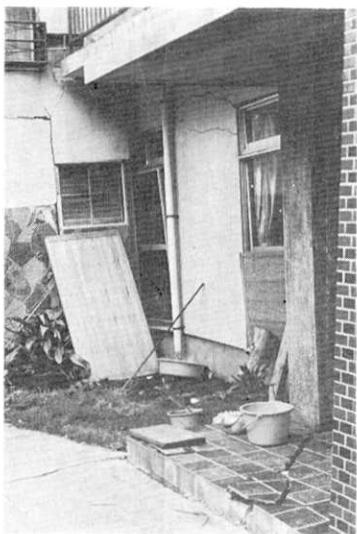
Fig. 27. Destruction of a masonry wall and cracks in the ground at loc. S-2.

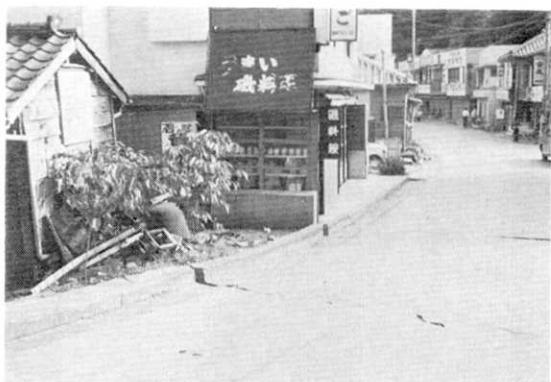
Fig. 28. Cracks in the road at loc. G-1.

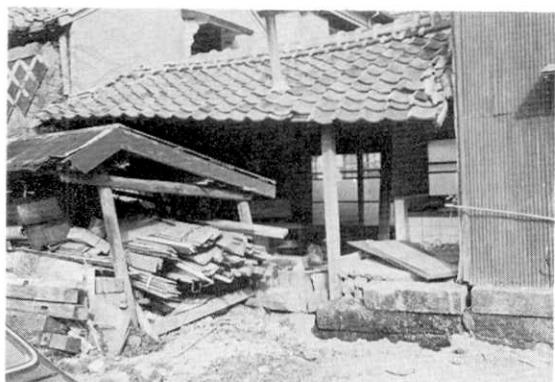
Fig. 29. Lateral displacement of the foundation blocks at loc. S-6.

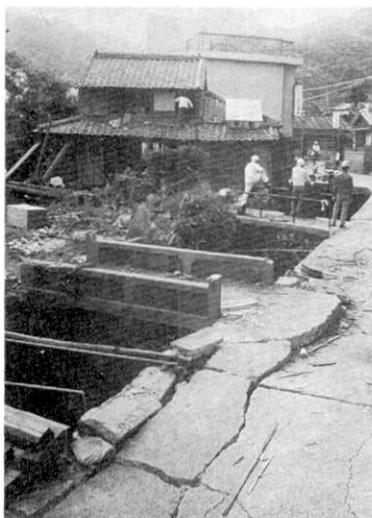
Fig. 31. Cracks in the road at loc. G-2 and the damage to houses.

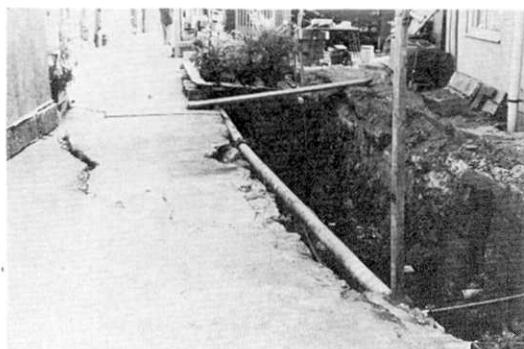
Fig. 30. Cracks in the road at loc. G-2.

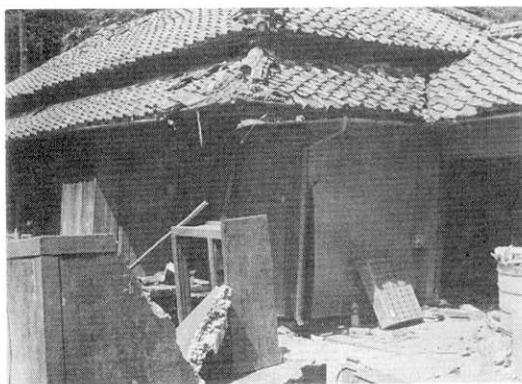
Fig. 32. Destruction of a house and the concrete fence at loc. S-8.

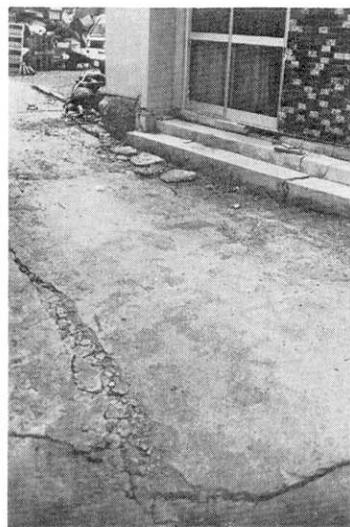
Fig. 33. Cracks in the road and in the concrete foundation at loc. S-10.

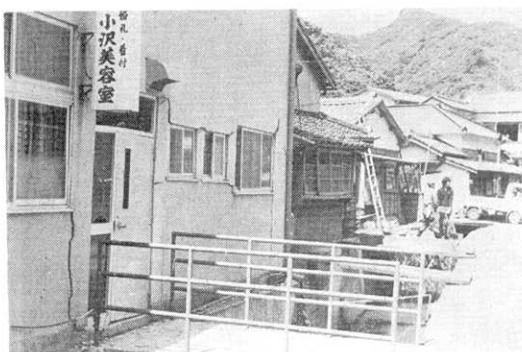
Fig. 34. Destruction of a mortar wall at loc. S-10.

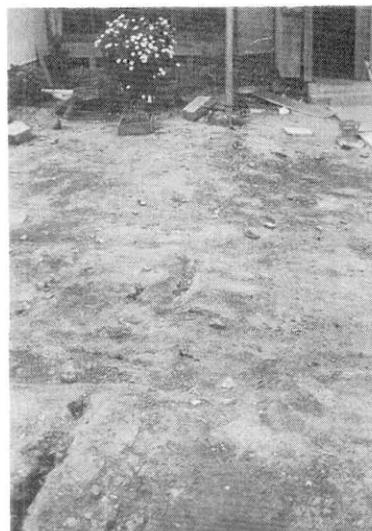
Fig. 35. Fissures in the ground at loc. G-3.

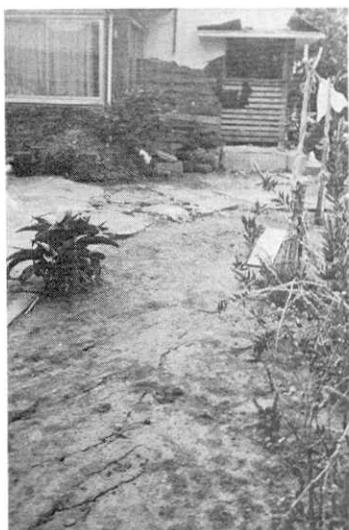
Fig. 37. Fissures in the ground at loc. G-4.

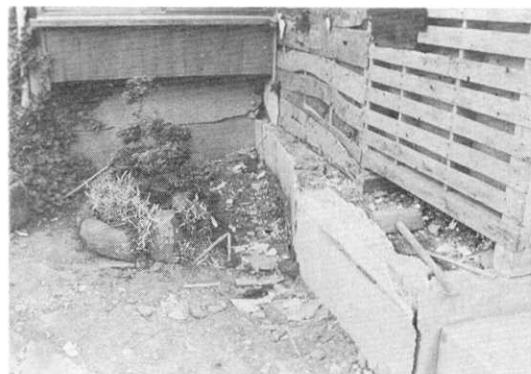
Fig. 38. Destruction and lateral displacement of a concrete foundation and mortar wall at loc. S-13.

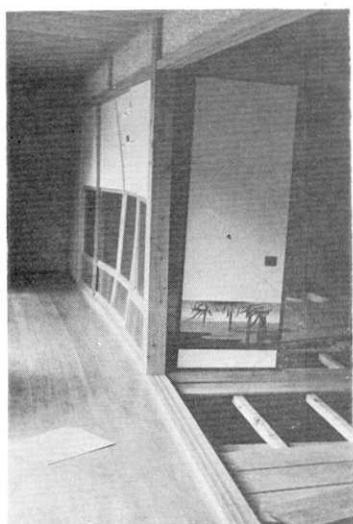
Fig. 40. Destruction of a house at loc. S-13.

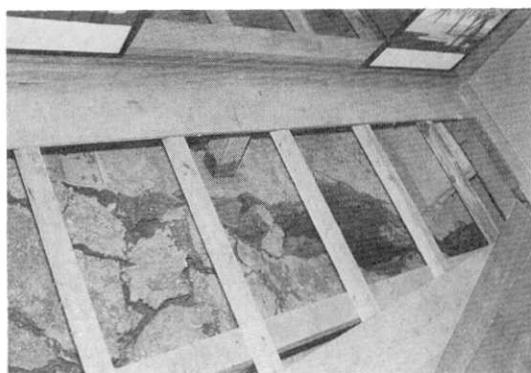
cm、北東側落ち 16 cm の変位が認められ、家屋は著しい狂いを生じた (Figs. 39~41)。同氏宅裏のブロック塀も切れて喰い違った (Fig. 42)。同氏の話では、はじめ地震というよりは頭がどうかしたかと感じ、すぐに立っていられないほど烈しいゆれが来たという。ゆれがやや収まってすぐ庭に出た時、庭の地面がふわっともり上ったように感じたという。建物の狂いは地震後ますますひどくなり、3 日目まで続いたということである。鈴木弥助氏宅では基礎が切れて、右横ずれ 42 cm、北東側落 8 cm のずれが生じた。鈴木重蔵氏宅も基礎が切れ、N 50° W の地割れが走り、北東側落 12 cm ほどの変位が認められた。同氏の話によれば、最初下からつきあげたような感じのゆれがきてから大きな振動がはじまり、目まいを感じたという。このことから比較的長周期の振動があったことが想像される。アパート西側の畑の上には細かな N 40° W の地割れが生じ (loc. G-5, Fig. 43)、鈴木正彦氏宅前のコンクリート舗装道路は著しく破壊され (loc. G-6, Fig. 44)、道路北側の畑に雁行性の N 45° W および N 35° W の地割れが続いた (locs. G-6, 7, Figs. 45, 46)。断層はさらに渡辺武雄氏宅を斜めに横切り (loc. S-18, Fig. 47)、裏の崖を切って断层面を露出させた (loc. R-4, Figs. 48, 49)。断层面は N 50° W, 88° S で、風化した凝灰岩層を切り、表面にやや乾いた粘土層をもち、かすかな条線が SE 方向に 30° 傾斜してつけられていた。表土の厚さは約 80 cm で、その部分では N 40° W の方向の雁行性の地割れに移化していた (loc. G-9, Fig. 50)。その西側の鈴木幸一氏宅 (loc. S-19, Fig. 51) も、断層が継続したため著しく歪み破壊された。

Fig. 41. Fissures in the ground at loc. S-15.

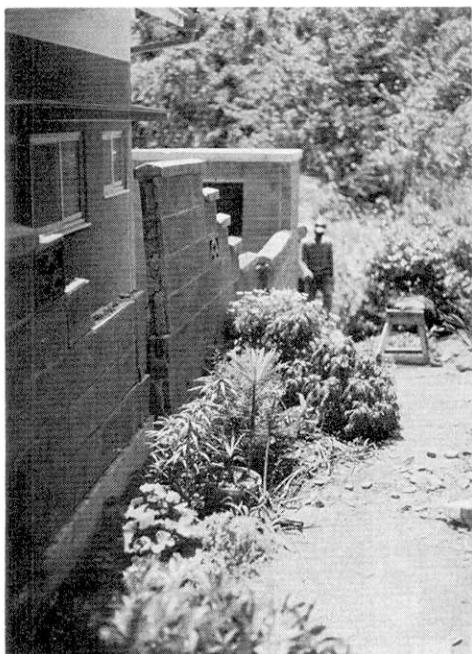
Fig. 42. Lateral displacement of a block fence at loc. S-15.

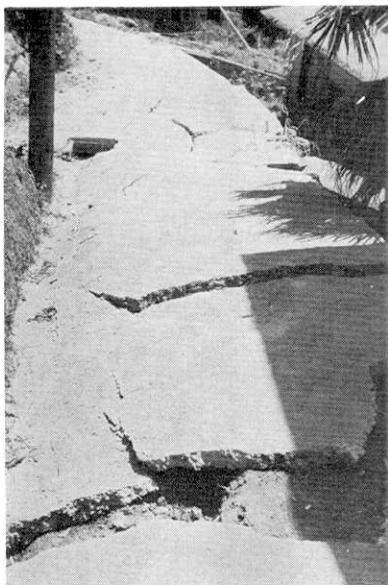
Fig. 43. Cracks in the road at loc. G-6.

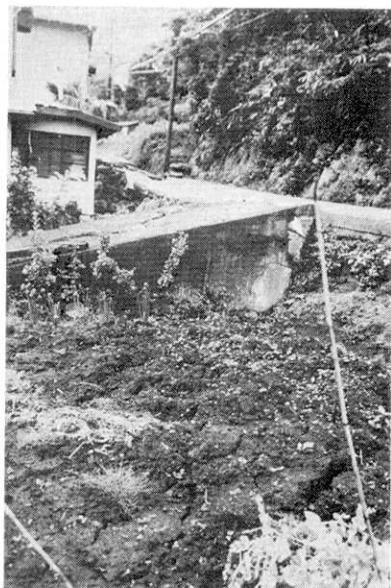
Fig. 44. Fissures in the ground at loc. G-5.

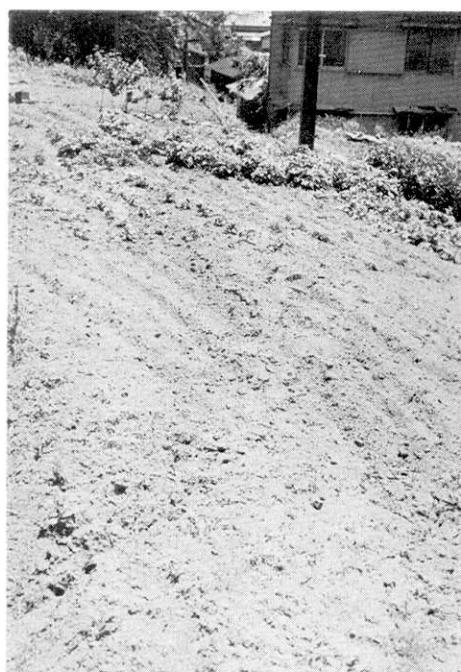
Fig. 45. Fissures in the ground at loc. G-7.

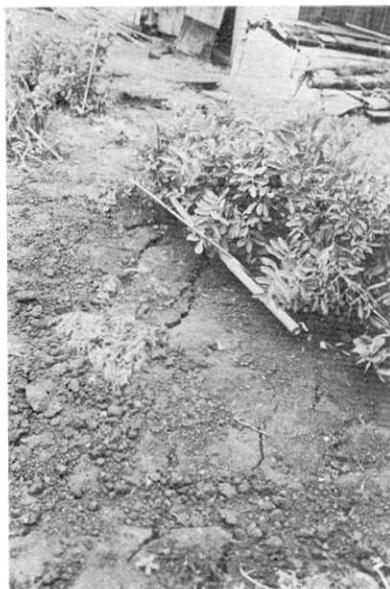
Fig. 46. Fissures in the ground at loc. G-8.

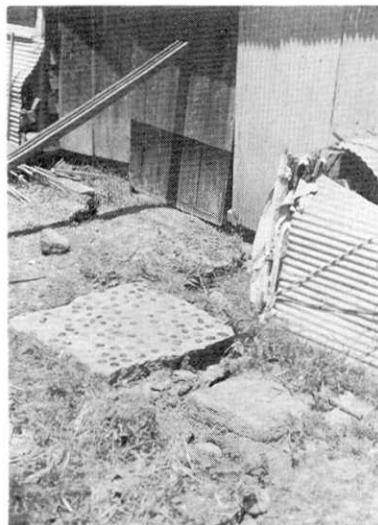
Fig. 47. Fissures in the ground and damage of a house at loc. S-18.

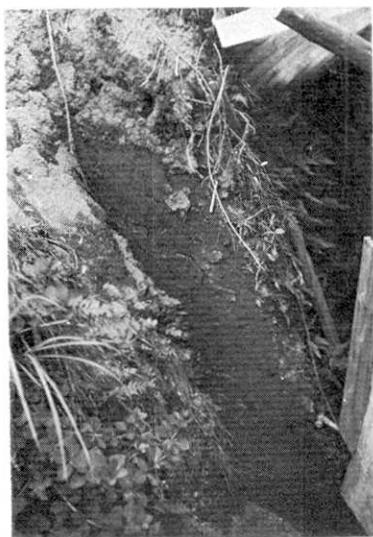
loc. R-3～loc. R-5 では、明瞭な断層面が見られ、変位は右横ずれ最大 45 cm、北東側落ち最大 20 cm 程度であった。loc. R-3 では厚さ 12 mm の粘土層が断層面上に残され、その上に断層運動の軌跡を示すきわめて明瞭な擦痕（断層条線）がつけられていた (Fig. 16)。この擦痕は複雑に湾曲しながら続き、全体として東北東の方向へ 28° 傾斜していた。Loc. 4 では風化した基盤岩を切って断層面が現われ、断層面上の粘土の上に不明瞭ながら約 30° 東北東の方向へ傾斜した擦痕が認められた。これらの断層面はいずれも既存の小断層が動いたものであった。Loc. R-4 では露頭全体がくずれて、明瞭な断層面が認められず、2 方向の既存の割れ目が変位したあとが認められた。石廊崎部落はこの地震断層の真上に位置し、各所で雁行性の地割れが生じ、最大 40 cm を越える右横ずれ変位と十数センチに及ぶ東北側落ちの変位のため建物の基礎がひきちぎられて、家屋がすべて著しく破壊された (Fig. 17-1)。石廊崎部落内では地割れは N30°W～60°W の方向で、N65°W の方位に雁行状に配列していた。この地震断層を石廊崎地震断層と命名する。

Fig. 48. Earthquake fault at loc. R-4.

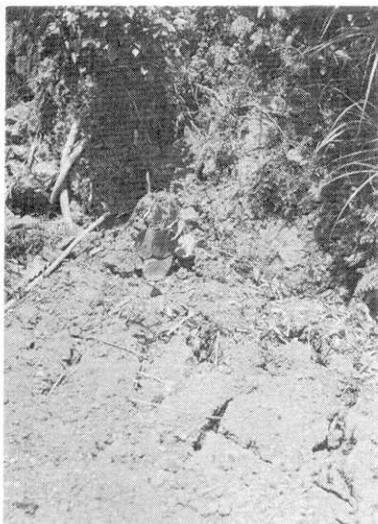
Fig. 50. Fissures in the ground at loc. G-9.

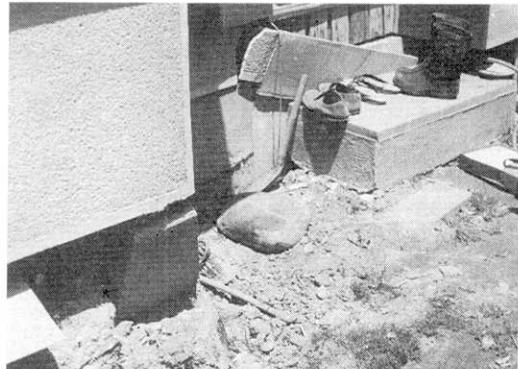
Fig. 51. Destruction of the concrete foundation at loc. S-19.

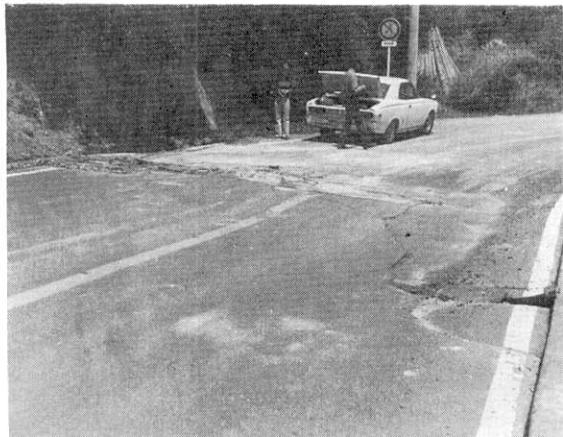
石廊崎部落西方の道路では (loc. G-10, Figs. 52~54)、アスファルト舗装が著しく破壊され、15 cm ほど右横ずれしていた。傍の露頭は崩れ、E-W, 85° S と N 65° W, 77° N の 2 本の既存の小断層がわざわざれているのが認められた (loc. R-5, Fig. 54)。

Fig. 52. Cracks in the road at loc. G-10.

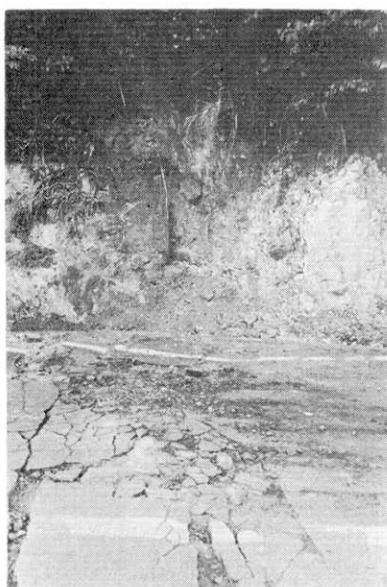
Fig. 54. The outcrop at loc. R-5.

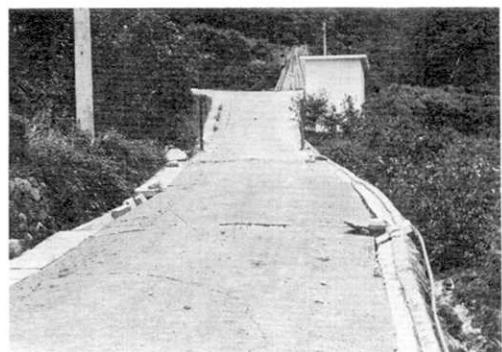
Fig. 56. Cracks in the road at loc. G-12.

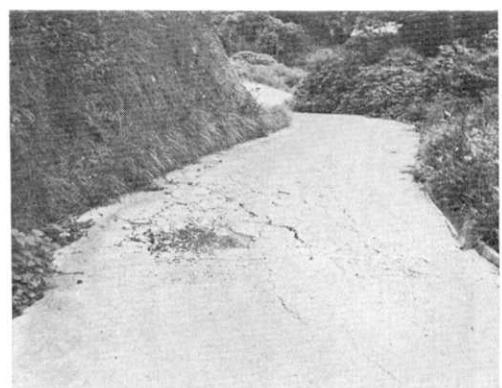
加藤等一氏所有地 (loc. R-6, Fig. 55) では N 50° W, 80° N の断层面が現われ、右横ずれ 7 cm 程度の変位が認められた。断層面上の断層条線は 10° ほど東へ傾斜していた。この断層附近では同方向の小断層がずれを示し開口していた。西方の県道 (loc. G 11) ではき裂を生じ、側溝や縁石が数 cm ずれていた。断層線上のレストハウス (loc. S-20) は床に著しいき裂が走り、その北西の鈴木定男氏宅庭先 (loc. R-7) では基礎岩中にき裂が生じていた。別荘造成地への入口附近 (loc. G 12) では桑畑の上に雁行性の地割れが生じ、その西側の道路には著しいき裂が入って、右横ずれ変位を示していた (Fig. 56)。loc. R-8 では N 30° W, 70° N の小断層がずれを示し、道路は著しく破壊されていた (loc. G 13, Fig. 57)。loc. G 14 でも道路にき裂が入り (Fig. 58)，その前方の道路わきの露頭 (loc. R-9) では N 80° W, 70° N の小断层面が 5 cm の横ずれを示していた。

Fig. 58. Cracks in the road at loc. G-14.

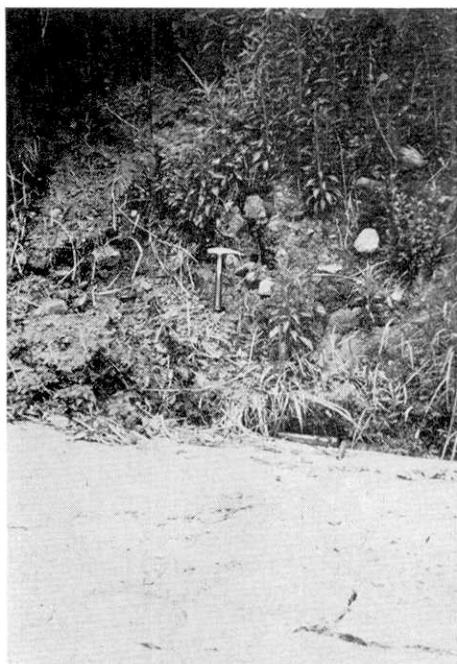
Fig. 57. The outcrop at loc. R-8, and the cracks in the road at loc. G-13. (By Mr. K. YAMASHINA.)

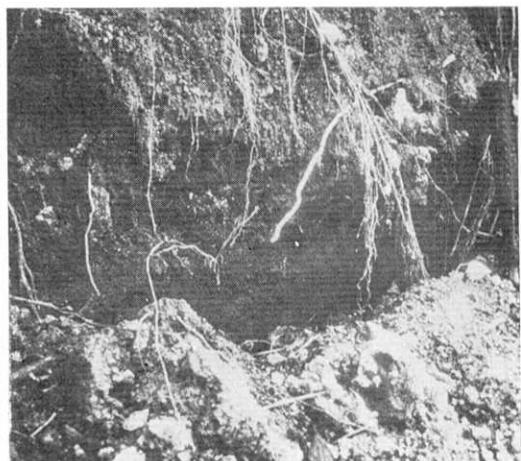
石廊崎地震断層の北西方の延長は、石廊崎部落から中木北方を経て入間まで、石廊崎活断層にそってたどることができた。石廊崎北西方の富士山の西側の峰とその北側では著しい地割れ (loc. G-19, Fig. 60) と基盤岩を切る断層面, $N 35^{\circ} W, 75^{\circ} E$ (loc. R-12, Fig. 59) が認められた。中木トンネルの北方ではアスファルト舗装の道路と、無舗装の道路を横ぎって数本のき裂が走り、右横ずれ変位を示していた (loc. G 20, Fig. 66)。道路わきの電柱が根元から切断され (Fig. 65), 道路の盛土がくずれ (Fig. 64), 道路の西側の橋が歪み、わきの建物附近 (loc. S-23) に地割れが走り、配水管が破管し塀が著しくゆがんでいた (Fig. 68)。地割れはさらに北西の山地に向って続いていた (loc. G 21, Fig. 67)。中木地区では山崩れと落石で破壊されたほかには建物の著しい被害はなかったが、この断層線上の建物はかなりの被害を受けていた。中木から入間へ通ずる登山道路に沿い、活断層の線上に地割れが続くのが認められた。中木一入間の間の登山道路沿いの鞍部附近 (loc. G-22) には明瞭な地割れが認められた。

Fig. 59. Earthquake fault at loc. R-12. (By Mr. K. YAMASHINA.)

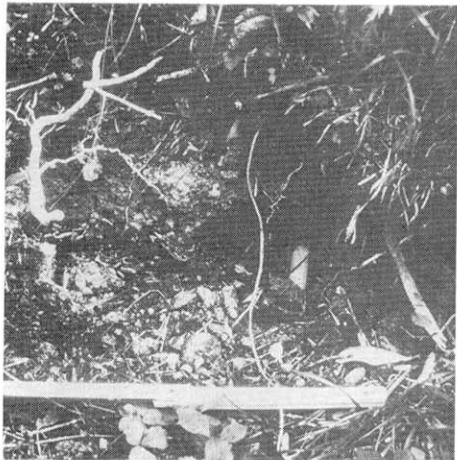
Fig. 60. A fissure in the ground at loc. G-19. (By Mr. K. YAMASHINA.)

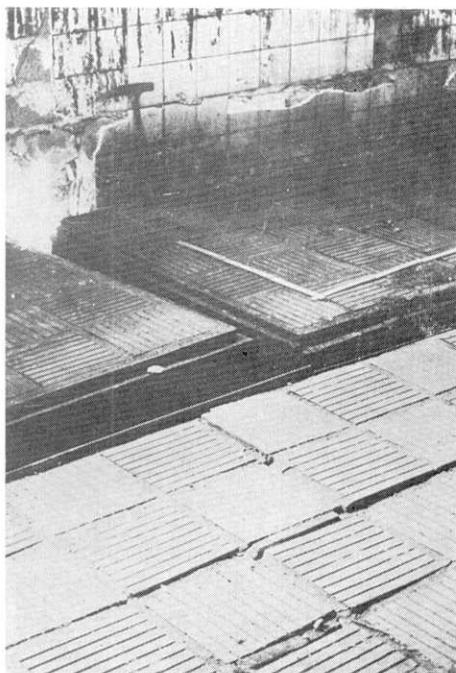
クリート床にもひび割れが入っていた。温室西側および管理室附近には地割れが見られた (loc. G-18)。入口東側の食堂は北隅を切られて調理室の壁が右ずれした (loc. S-22, Fig. 60)。さらに東方の湾入の奥では基盤岩中の断層面 ($N 65^{\circ} W, 85^{\circ} S$) がくずれ落ちていた loc. R-11)。

Fig. 61. A crack in the floor of a restaurant and the destruction of a block wall at loc. S-22.

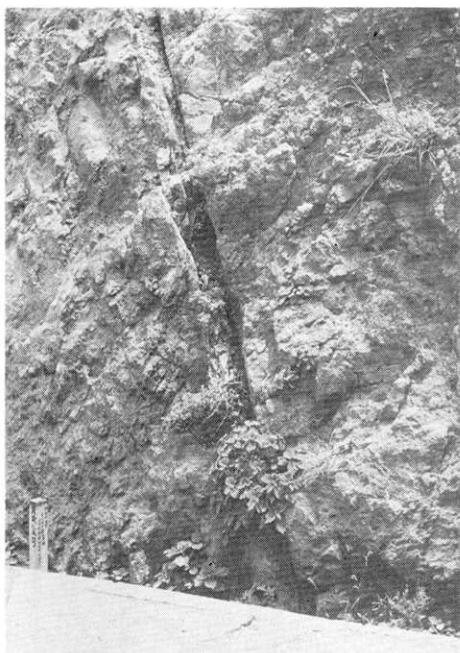
南側の副断層は、奥石廊崎の道路わき (loc. R-10) から石廊崎灯台手前のジャングルパーク附近まで続き、loc. R-10 では右横ずれ 10 cm、北東側落ち 5 cm 程度の変位が既存の小断层面 (N 45° W, 75° SW) に沿って認められた (Fig. 62)。この部分で道路が著しく破壊されていた (loc. G-15)。その南東の尾根 (locs. G-16, 17) では雁行する地割れが見られた。ジャングルパークの温室は、コンクリート壁と土台にき裂が入り、管理室のコン

Fig. 62. Earthquake fault at loc. R-10.

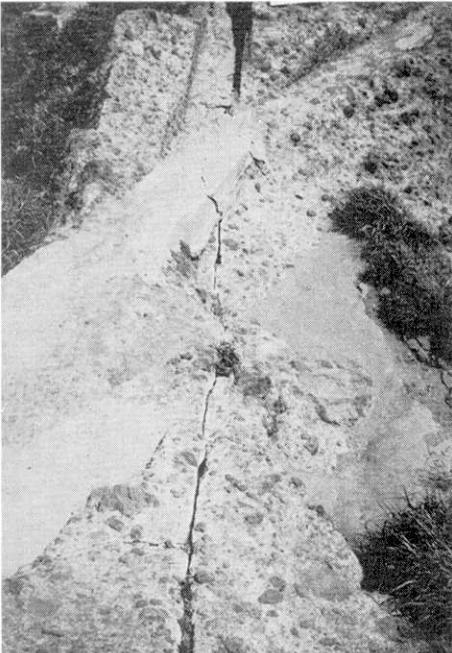
Fig. 63. An opening fracture in Tertiary rocks at Irozaki. (By Mr. K. YAMASHINA.)

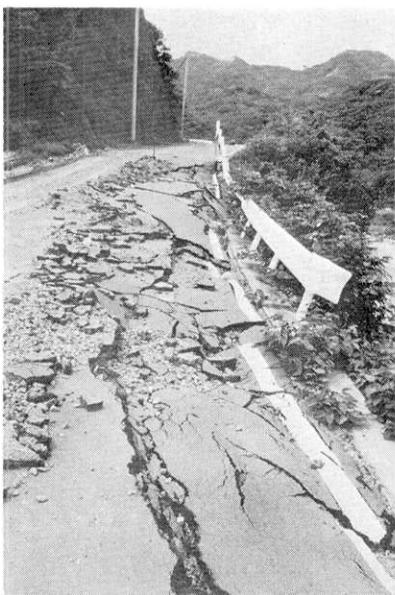
Fig. 64. Destruction of the road at loc. G-20.

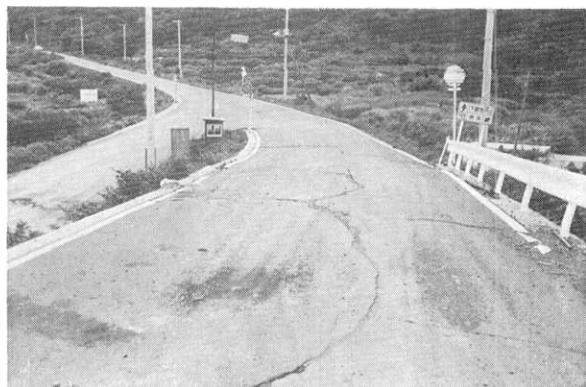
Fig. 66. Cracks in the road at loc. G-20.

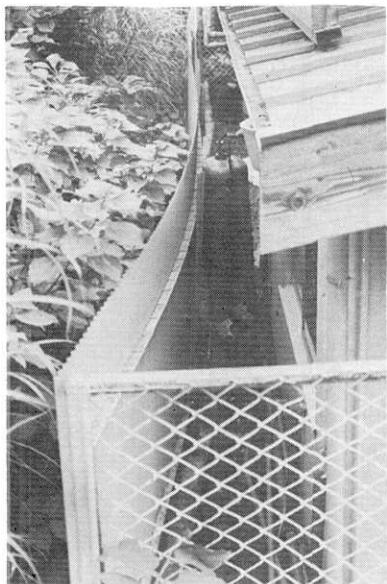
見られる建物では、地割れが走り、配水管が破壊され、ブロック塀がゆがむなどの被害を生じていた (Fig. 68).

Fig. 68. Destruction of a fence at loc. S-23.

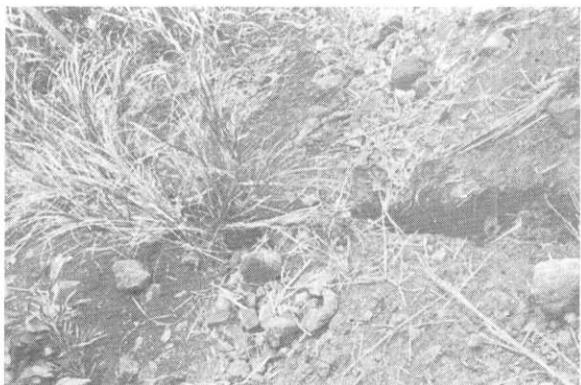
Fig. 67. A fissure in the ground at loc. G-21.
(By Dr. M. HAKUNO.)

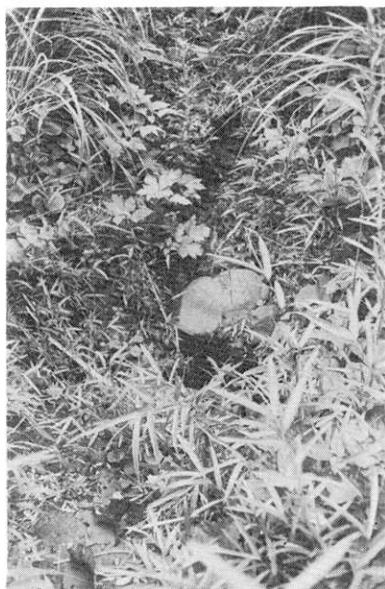
Fig. 69. A fissure in the ground and right lateral displacement at loc. G-23.

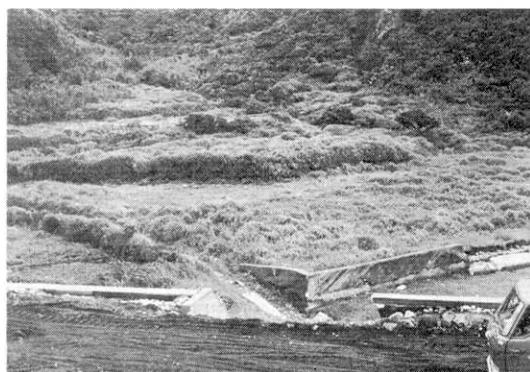
Fig. 71. Destruction of a concrete embankment at loc. S-24.

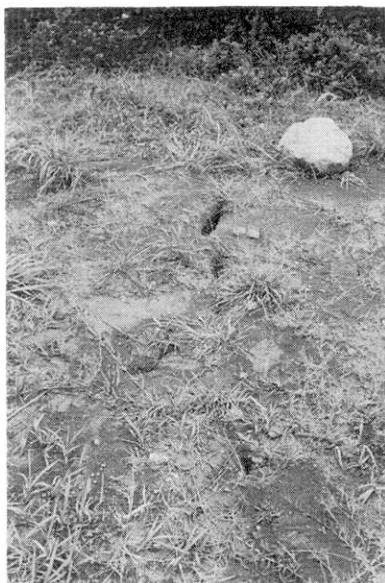
Fig. 70. Fissures in the ground at loc. G-25.

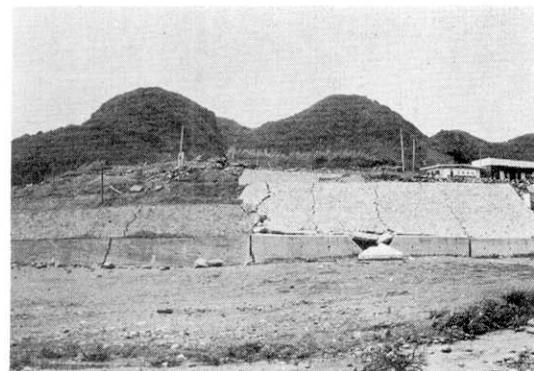
Fig. 73. Destruction of a concrete wall at loc. S-25.

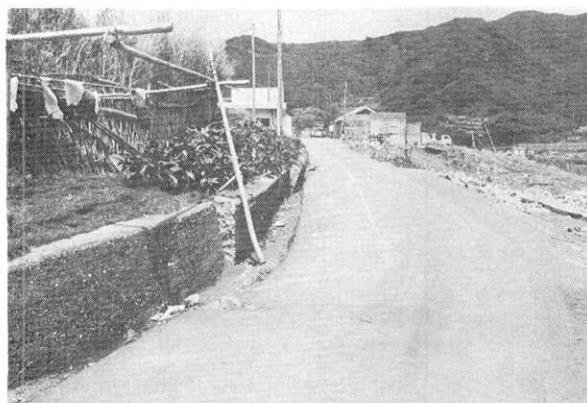
Fig. 74. Cracks in the road and the destruction of a concrete fence at loc. G-26.

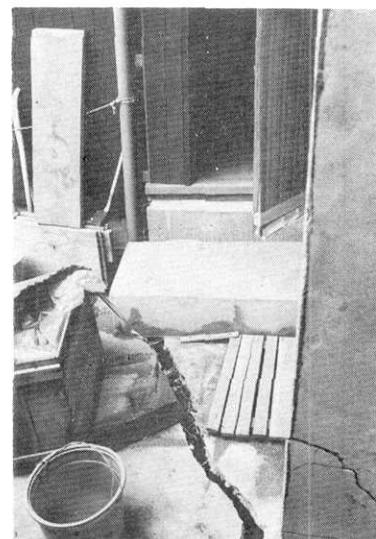
Fig. 75. Destruction of a house and cracks at loc. S-26, showing right lateral displacement.

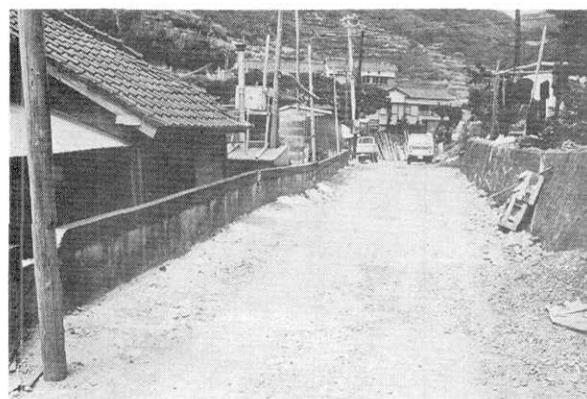
入間でも部落北側の造成地で基盤の岩石を切る地震断層が現われた (loc. R-13, Figs. 80~83)。既存の小断層 ($N 38^{\circ} W, 75^{\circ} N$) に沿って右横ずれ 40 cm , 北東側落ち 20 cm ほどの変位が認められ、これに平行する小断層面も動いているのが認められた。断層面上には南東方へ 30° 傾斜する擦痕が残されていた (Fig. 82)。断層は山の斜面上をさらに北西方にのび崖崩れや地割れが続いていた。この地震断層は入間から吉田へのびる石廊崎活断層から分岐し三坂富士の西肩に達する別の線状構造に沿って生じたものである。入間部落南東方の川の対岸では、雁行する右横ずれ性の地割れが続き (locs. G 24, 25, Fig. 70), 登山道路が 40 cm ほど右横ずれし, 15 cm ほど北東側が落ちていた (loc. G-23, Fig. 69)。川口の東岸のコンクリート堤防が中央部が根元から崩れ落ち (loc. S-24, Figs. 71, 72), 対岸の擁壁に数本の亀裂が入っていた (loc. S-25, Fig. 73), 部落内部では地震断層の位置を明確に示すような地割れは発見できなかったが、擁壁上の海岸ぞいの道路上に断層にはほぼ平行するき裂がいくつも走り (loc. G 26, Fig. 74), 部落中央部北西側では道路を横切って地割れが走り、コンクリート造の塀を破壊し変位させていた (loc. G-27, Figs. 76, 77)。さらに北西方の畑の上には著しい地割れが走って (loc. G-28, Fig. 78), loc. R-13

Fig. 76. Cracks in the road and the destruction of a concrete fence at loc. G-27, showing right lateral displacement.

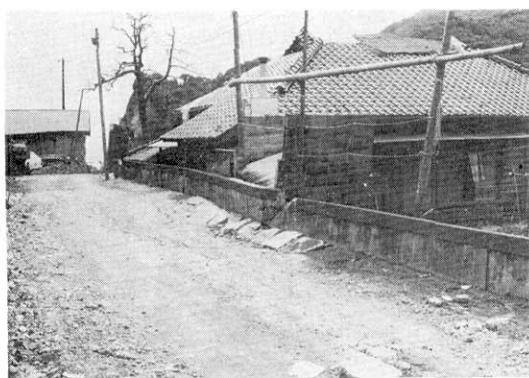
Fig. 77. Same as Fig. 76

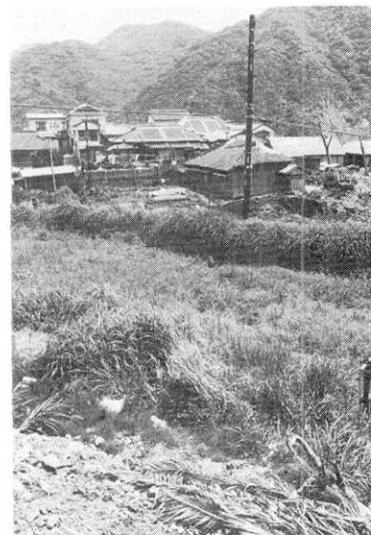
Fig. 78. Fissures in the ground at loc. G-28.

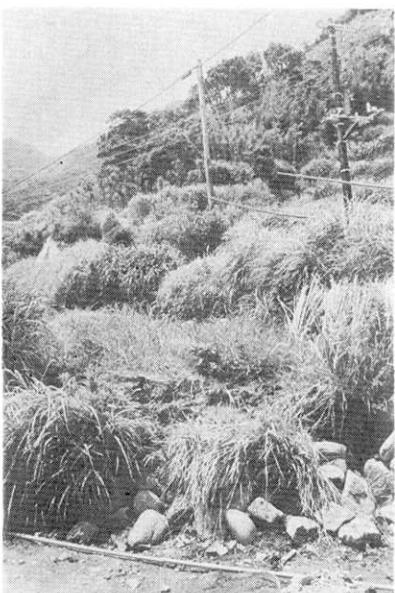
Fig. 79. Destruction of a masonry retaining wall and slides, at loc. G-29.

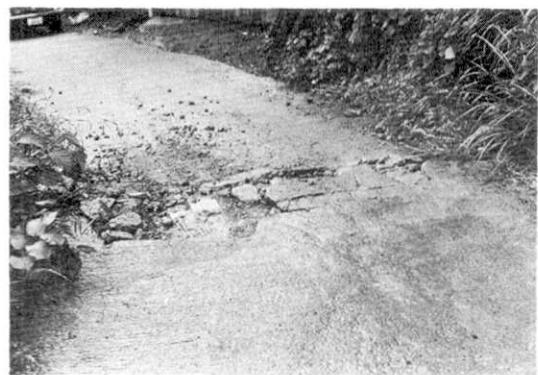
Fig. 86. Cracks in the road at loc. G-31.

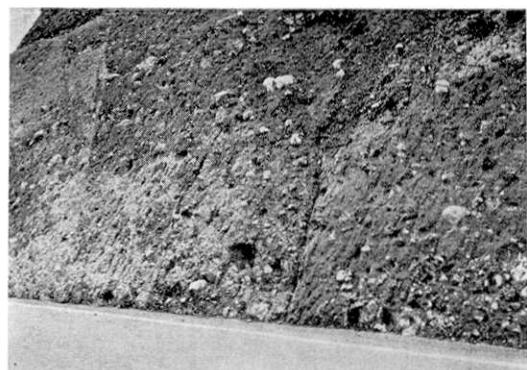
Fig. 87. Small faults and a small crack in the road at loc. R-15, showing lateral displacements of small amounts.

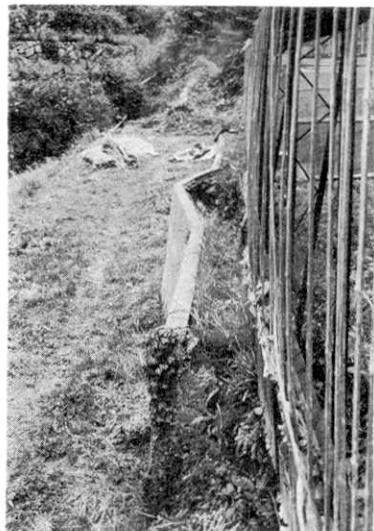
Fig. 85. A fissure in the ground at loc. G-30.

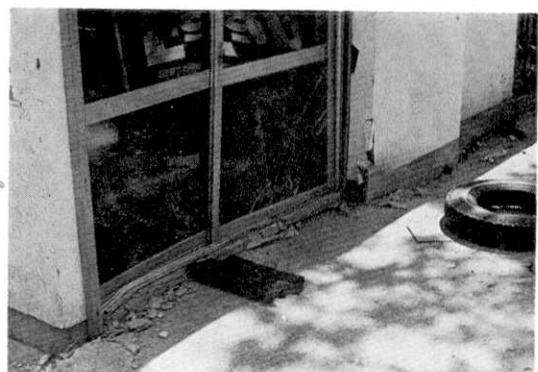
地震断層の変位が本震の際に起こったことは明らかで、その直上にいた人達の話によると、烈しい振動の直後に地面が動き、地割れが走ったという。直上では最初に感じた地震動は比転的周期の長いものであったらしい。基盤岩を切る断層の変位は本震の際に一度に起こったもののように、断層面に残った擦痕は途切れず一続きになっていた。しかし断層の周囲の表土の変形は本震以後遅れて進行した証跡の見られる場合も多く認められた。たとえば石廊崎漁業組合の建物の入口の1つは地震後数日間に変形したことが認められている (Fig. 88)。その他建物の歪みや壁のき裂が地震後しだいにひどくなつたことが認められた例は多い。静岡大学の測定では、石廊崎部落の断層のその後の動きは数 mm 程度であるという。

Fig. 88. Damage to a door at Irozaki, which occurred in several days after the earthquake.

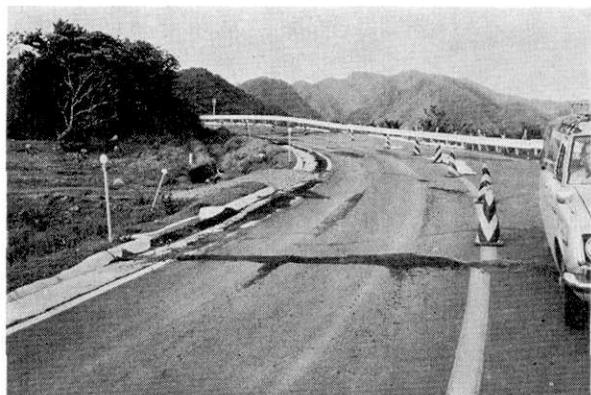
入間地震断層の延長は三坂富士の西肩 (loc. G-32) とその北側斜面までは認められる。ここでは東側が隆起の南北性の地割れが認められたが (松田・山科, 1974), この延長がどこへ続くかは明らかでない。妻良・子浦・落居・伊浜の各部落に被害が集中したが、これらの部落は地盤の悪い部分や急傾斜面上にあり、それが被害を大きくしたと考えられる。しかし同時にこれらの部落が、大瀬北方から差田・立岩を経て妻良から伊浜へ延びる活断層系の上に位置しており、地下の断層運動が、これらの地区を通る活断層に影響を及ぼしたことにも十分考えられる。立岩・妻良では地震断層の痕跡は発見できなかったが、差田西方から入間北方にかけて、活断層の線上に基盤岩中の小断層の動いたとの認められたものが数ヶ所にわたって認められた (locs. R-15, 16, 17, 18), 子浦では地割れや道路のき裂・既存の断裂系の微小な変位や開口などが見られ、これらが地下の断層運動を示唆するような分布を示していた。子浦部落北西の臨海学校の上方でマーガレットラインの道路が破損し、北西—南東方向のき裂がいくつも生じ (loc. G-33, Fig. 89), 附近に地割れが著しく、臨海学校の校庭に同じ方向の地割れがいく本も走り、擁壁が崩れ (loc. G-34,

Fig. 89. Cracks in the road at loc. G-33.

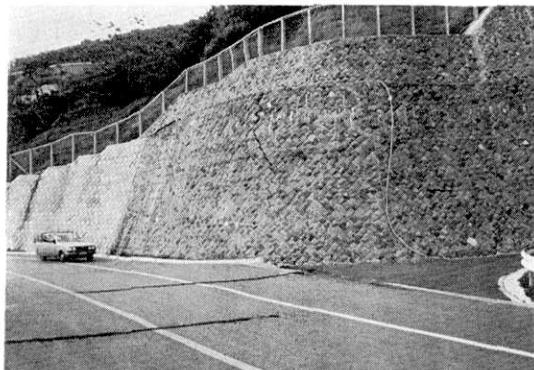
Fig. 90), 校舎全体が右横ずれして歪んでいた (loc. S-28, Fig. 92). 臨海学校の西側では崖の面から石垣にかけてき裂が入り, その東側が南東方におし出していた (loc. G-35, Fig. 90). さらにその南側の造成地でも著しい地割れが走り, 地割れの東側が同様に南東方におし出し, 家屋の基礎と側溝が破壊されていた (loc. S-29, Fig. 93). これらの部分は急傾斜面上に道路を建設し, また盛土や切りとりによって造成地を作った部分であるが, 活断層の線上にあたっていた. 東子浦の五十鈴神社附近の道路もき裂が走り, 道路の両側の露頭では基盤岩中の小断裂構造がわずかに動き, 開口していた (loc. R-19). 神社の階段わきから道路にかけてき裂が走り, この西北西方でも基盤岩中の小断裂構造の動きが認められ, 東子浦の被害の最も大きかった部分はその延長上に位置していた. 筆者はこれらのことから子浦を通る活断層に沿って右横ずれ変位があったのではないかと想像している. 落居・伊浜地区の大規模な崖崩れも活断層の線上に沿って起こっており, さらに北方の波勝岬への分れ道附近でも活断層の線上に崖崩れが生じていた.

Fig. 90. Cracks in the road and in a masonry retaining wall at loc. G-35.

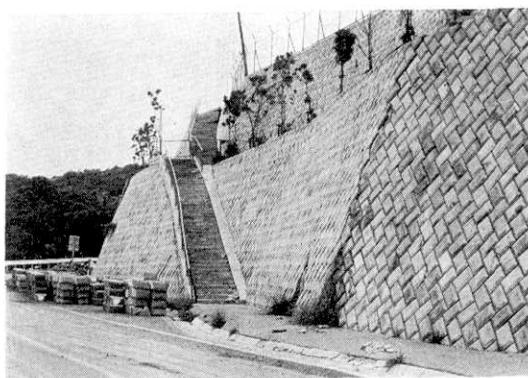
Fig. 91. Cracks in a masonry retaining wall and the destruction of a step case at loc. G-34.

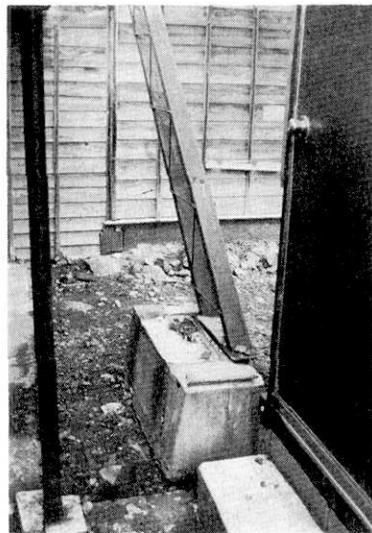
Fig. 92. Distortion of a school building at loc. S-28.

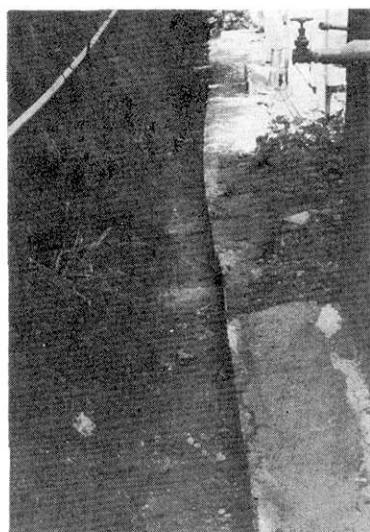
Fig. 93. Destruction and distortion of a trench at loc. S-29 (already repaired).
