18. 1974年伊豆半島沖地震による家屋の 被害調査の報告

地震研究所 { 石 田 勝 彦
大 沢 胖

18. *On the Damage to Buildings during the Izu-Hanto-oki
Earthquake of 1974.*

By Katsuhiko ISHIDA and Yutaka OSAWA,
Earthquake Research Institute.

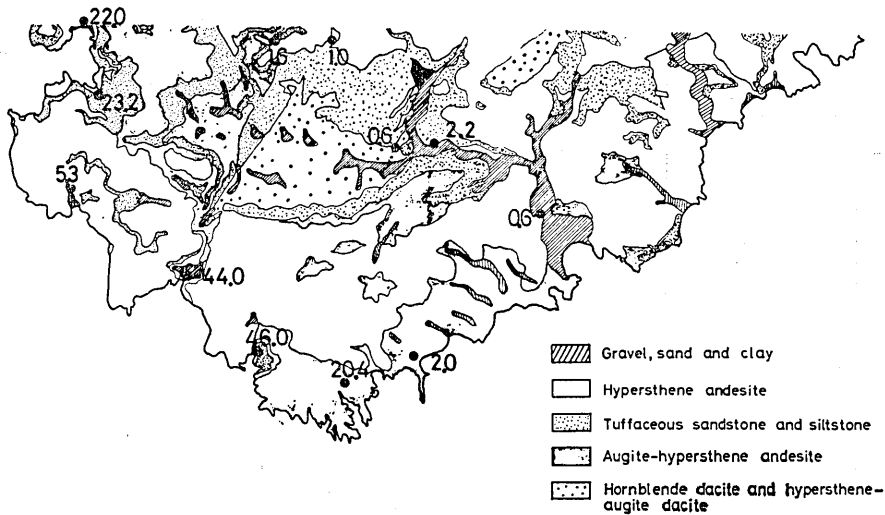
Fig. 3. Ratio of building collapse.

Fig. 3 は各地の家屋の倒壊率と地質性状とを示したものである。家屋の倒壊率は (*1) に示した式から求めたものであり、地質性状は、地質調査の調査資料(文献1)によっている。Fig. 3 から明らかなように、家屋の倒壊率からみた各地の被害は、石廊崎から子浦に到る伊豆半島の西海岸沿いの地区に集中し、特に、中木 (46%)、入間 (44%) の被害が大きく、しかも、中木においては、23名もの犠牲者を出している。

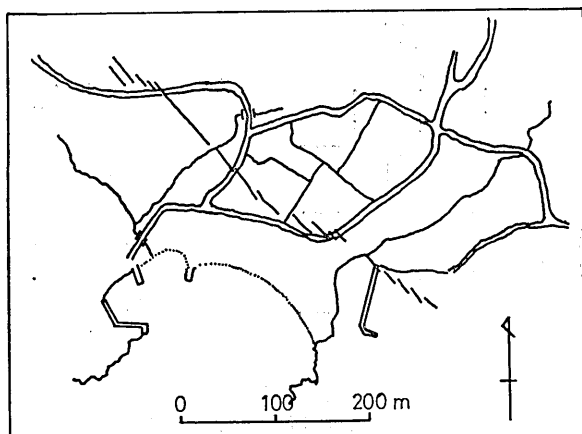
Fig. 4. Map of the fracture zone associated with the Izu Hanto-oki Earthquake of May 9, 1974 at Iruma. (after Dr. Murai)

みられない。Fig. 4 は村井 (文献3) による入間地区の地震断層で、右まわりの回転を生ぜしめる右ずれの断層である。この地震断層の近傍の建物では基礎に右まわりの回転を生じた。この地区における地震断層による、家屋の被害への直接的な影響は少なく、砂質土の破壊がおもな原因と考えられる。

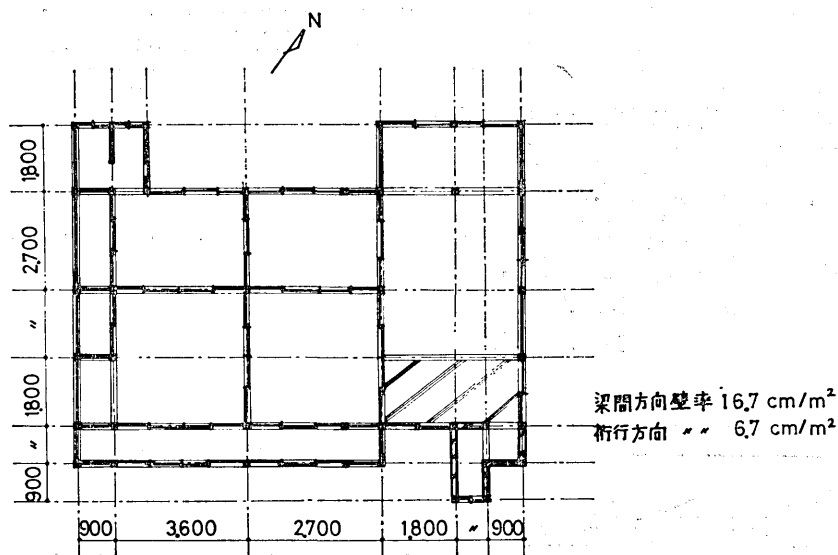
Fig. 5-1. Plan of a damaged house.

Fig. 5-1 と Fig. 5-2, Fig. 5-3 は夫々平地に隣接している建物の平面図で、Fig. 5-1 はこの地区の代表的な住家であり、Fig. 5-2 は店舗、Fig. 5-3 は最近建てられた新建材使用の住宅で、Fig. 5-1 の住家とともにこの地区を代表する建物である。Fig. 5-1 はかなり被害をうけているが Fig. 5-2, Fig. 5-3 はほとんど被害はみられない。Fig. 5-1 に示した住家の構造は、壁はこま

い真壁で筋かいがなく、屋根は瓦葺で重く、基礎は玉石又はコンクリート土間に直接柱を置いている部分が多い。布基礎の部分においても基礎と土台の連結が不十分である為、土台や柱が移動し、中には完全にずれてしまった部分もある。

このように隣接して建っている被害をこうむった住家と被害をほとんどこうむらなかった新築家屋（店舗、住宅）の夫々の耐震性を検討する為に梁間及び桁行方向の壁率を計算してみた。被害をこうむった住家の場合、

梁間方向の壁率 16.7 cm/m^2

桁行方向の壁率 6.7 cm/m^2

で梁間方向では基準（*3）を多少越えているが、桁行方向では基準以下である。一方、被害をこうむらなかった店舗の場合は、

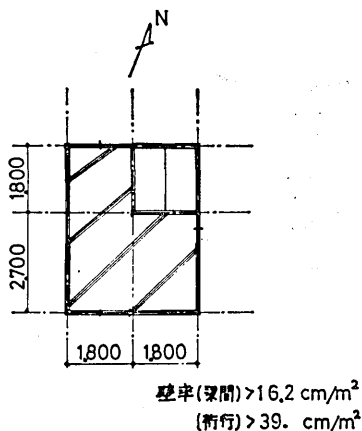
Fig. 5-2. Plan of a non-damaged store.

Fig. 5-2 に示された建物（店舗）の構造は木造平屋で屋根はトタン葺き、基礎はコンクリート布基礎で壁はモルタル塗りである。Fig. 5-3 は木造平屋で屋根は瓦葺きで、基礎はコンクリート布基礎であり、壁は木質パネルの大壁である。この店舗と住宅では基礎の破壊や不同沈下、土台の移動はみられず店舗のモルタル壁にはさしたるひびわれもみられず、又、住宅においては屋根瓦の被害もみられずガラスなど無被害であった。

梁間方向の壁率 $> 16.2 \text{ cm/m}^2$

桁行方向の壁率 $> 39.0 \text{ cm/m}^2$

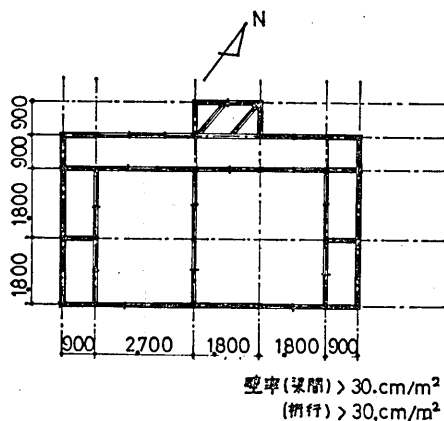
Fig. 5-3. Plan of a non-damaged dwelling house.

梁間方向の壁率 $> 30.0 \text{ cm/m}^2$

桁行方向の壁率 $>30.0 \text{ cm/m}^2$

といずれも基準を大巾に越えており、壁の配置状態をも考慮すると、被害のあった民家は耐震性は考慮されておらず、被害のほとんどみられなかった建物（店舗、住宅）は耐震性はかなり考慮されている。

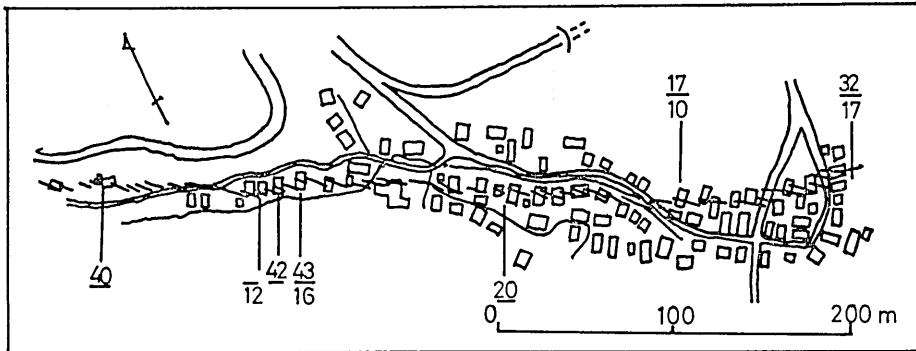
Fig. 6. Map of the fracture zone associated with the Izu Hanto-oki Earthquake of May 9, 1974 at Irozaki. (after Dr. Murai)

Fig. 6 は村井(文献3)による石廊崎地区の地震断層の調査結果で、図中、線の上の数字は横ずれの量 (cm)、下の数字は北東側落ちの量 (cm) である。この地区における建物被害はこの断層線上に沿った比較的狭い範囲に集中し、断層によるとみられる建物基礎の切断やずれ、および、それにとりまう建物の被害が顕著で、明らかに断層によって直接被害をこうむった例である。又、この地区においても屋根瓦は棟瓦を中心に被害をこうむりブロック塀の被害もみられる。

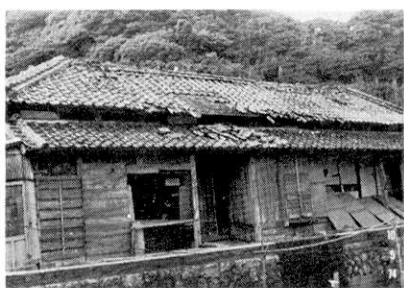
されたためであり、死者も又そのための犠牲者である。又、家屋の屋根瓦は棟瓦を中心に多数の家屋に被害がでているが、その被害の程度は、古い建物程大きい。その原因は、古い建物の屋根は新しい建物の屋根に比べて重いこと、又、古い建物程屋根瓦を接着している葺土の風化が進み、接着剤としての役目をはたさなくなったためと思われる。

Fig. 9. Destruction of an old house at Nakagi.

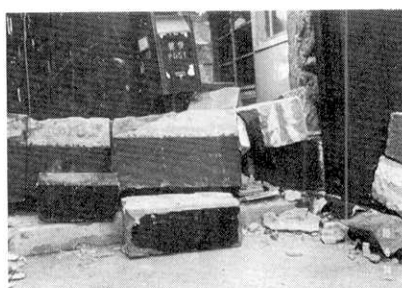
Fig. 10. Destruction of a stone gatepost at Nakagi.

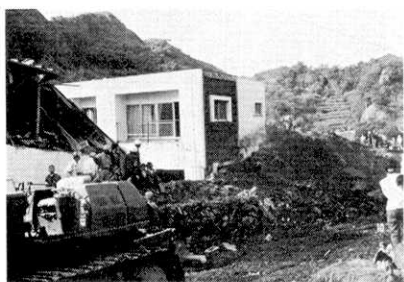
中木地区の全壊、半壊家屋は、この部落の背後にあるマーガレットの段々畑になっていた城畑山が地すべりをおこし、2~3万立方米ほどの土砂が流出したため、それに押しつぶ

Fig. 11. Landslide of Mt. Shirohatayama at Nakagi.

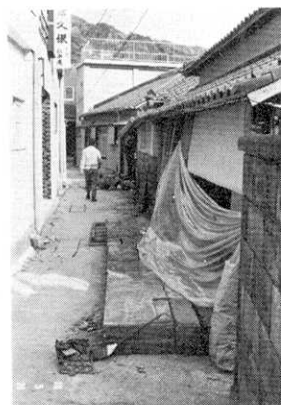
Fig. 12. Destruction of a stone masonry fence at Nakagi.

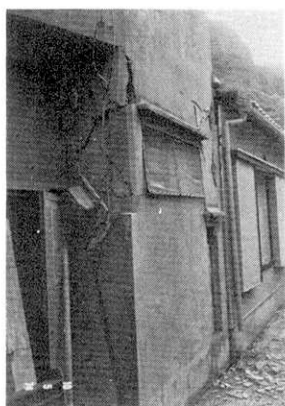
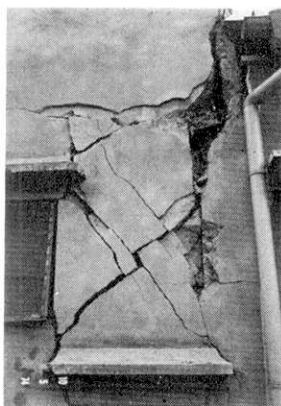
鉄筋コンクリート建物の数は少ないが、その被害については山津波によって被害を受けたものを除いて、傾斜地に盛土をし、宅地化した土地に建てられた2階建て住宅において、2階梁と柱の接合部分が破壊し、鉄筋が露出したものがあった。更に、柱と出入口開口部との間の外壁に破壊がみられたが、この外壁の破壊箇所は応力集中の生じやすい箇所ので、明瞭な剪断破壊を生じている。又、この建物は盛土の一部が崩壊し基礎の一部不同沈下がみられ、これがこの建物の破壊に及ぼしている影響は大きいと思われる。一方岩盤上に建てられた仕上げを残した新築中の、1階部分がピロティの鉄筋コンクリート住宅があったが、これには被害がみられなかった。

Fig. 13. Damage to a reinforced concrete building at Nakagi.

Fig. 14. Detail of damaged reinforced concrete building at Nakagi.

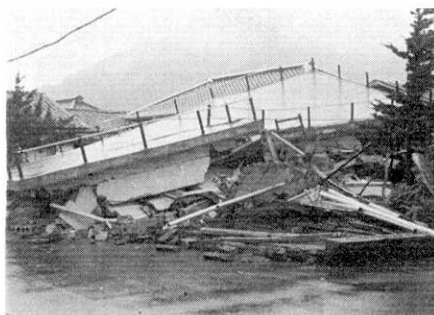
Fig. 16. Complete collapse of a concrete block masonry building at Iruma.

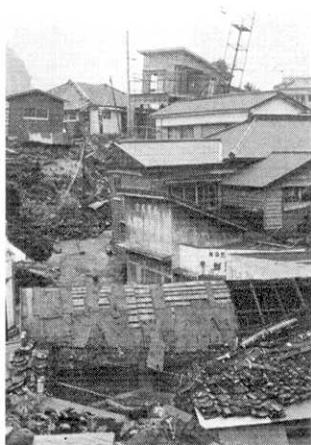
Fig. 17. Damage of a house at Iruma.

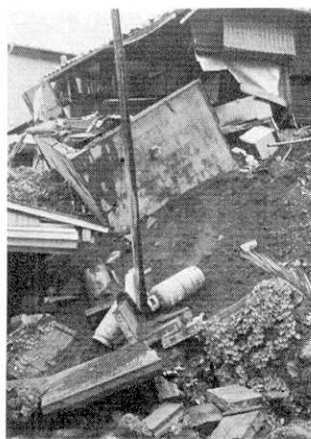
Fig. 18. Destruction of a fence and a house caused by ground failure at Iruma.

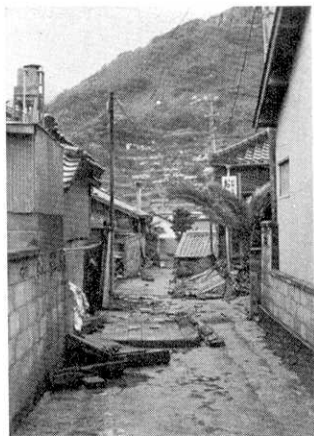
Fig. 19. Destruction of a concrete block masonry fence at Iruma.

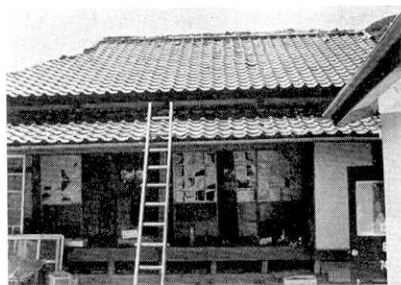
Fig. 20. Damage of a house. Roof tiles suffered damage. (at Iruma)

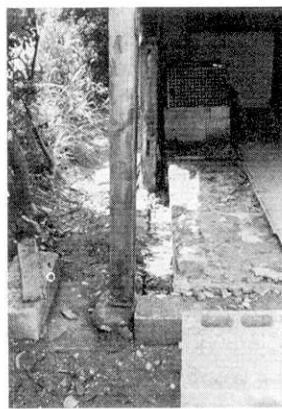
Fig. 31 は柱の亀裂と鴨居の抜け出しで、およそ 2.5 cm 程度抜けている。柱の傾斜は梁間方向（南東方向）に最大 3~4 度程度傾き、その傾斜角度から推定される変形量は、10~13 cm 程度と考えられる。Fig. 27 は床の間のこまい真壁の破損であるが、すでにかたづけられたあとであった。Fig. 22 は土台がはずれたもので約 20 cm 程のずれである。

Fig. 22. Movement of a sill at Iruma.

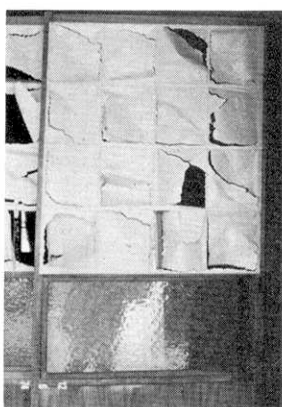
Fig. 20～Fig. 32 はこのような住家の被害例である。Fig. 23 は障子の剪断破壊、

Fig. 23. Shearing destruction of a shyozi at Iruma.

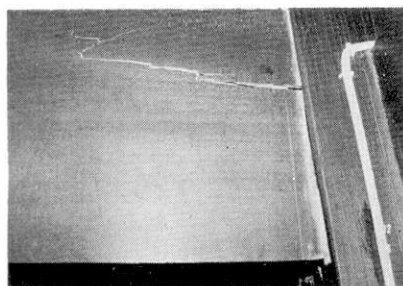
Fig. 24. Damage to a kamoi at Iruma.

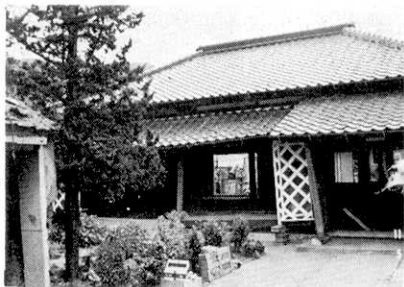
Fig. 25. Damage to a house at Iruma. Roof tiles did not suffer damage.

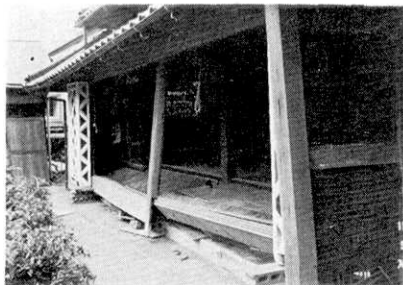
Fig. 26. Detail of a damage of sill at Iruma.

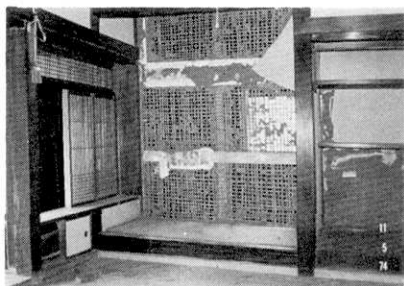
Fig. 27. Damage to a clay wall on bamboo lathing at Iruma.

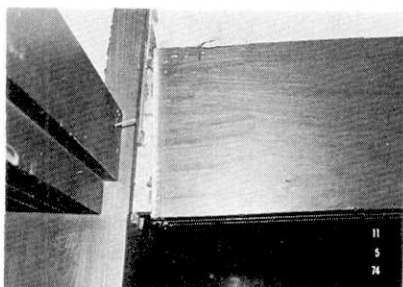
Fig. 28. Kamoi moved out of proper position. (at Iruma.)

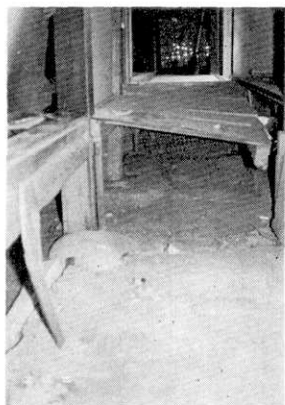
Fig. 29. Movement of columns from independent footings at Iruma.

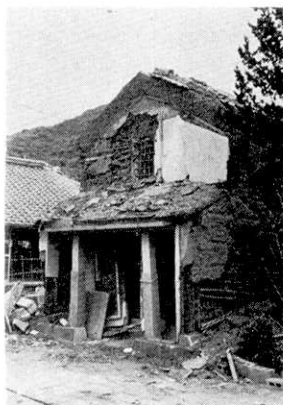
Fig. 30. Damage to Dozo at Iruma.

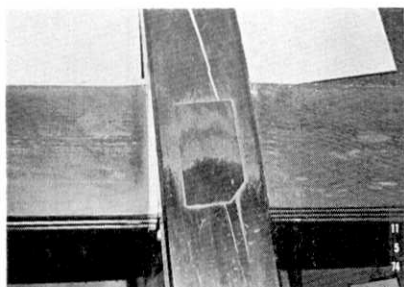
Fig. 31. Cracking of a column at Iruma.

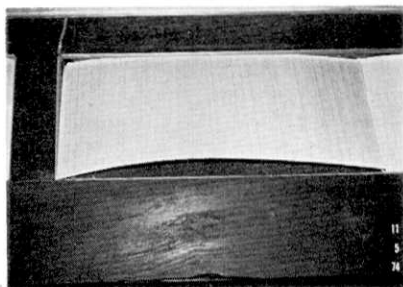
Fig. 32. Buckling of a wall board at Iruma.

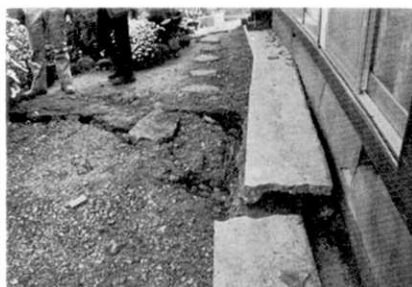
Fig. 34. Damage to a house on a fault at Irozaki.

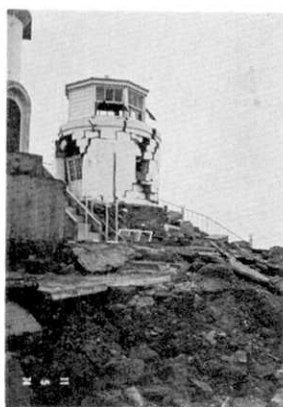
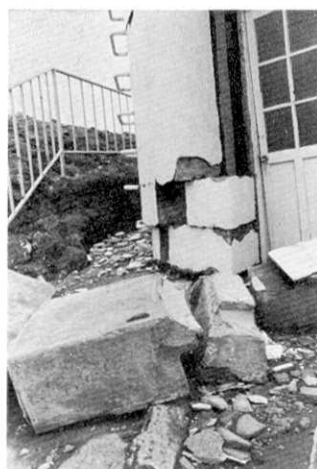
Fig. 35. Damage to a stone masonry observation platform at Irozaki.

Fig. 36. Detail of a damaged stone masonry observation platform at Irozaki. The size of a stone is indicated by a comparison of it with a shorehorn.

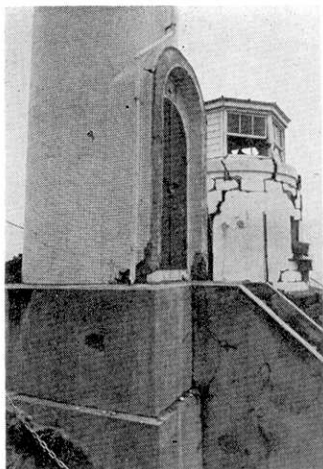
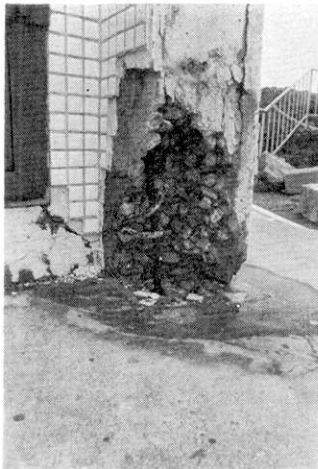
Fig. 37. Damage to a reinforced concrete tower beside the observation platform at Irozaki.

Fig. 38. Detail of a damage to a reinforced concrete tower at Irozaki.

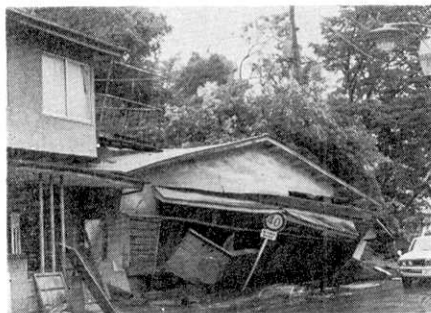
Fig. 39. Damage to a house caused by falling rocks at Shimokamo.
