19. 1974年伊豆半島沖地震被害調査報告

—土木関係を主として—

地震研究所 { 伯野元彦
浅野照雄
松井芳彦

19. *Damage to Civil Engineering Structures Caused by the Izu-Hanto-oki Earthquake of 1974.*

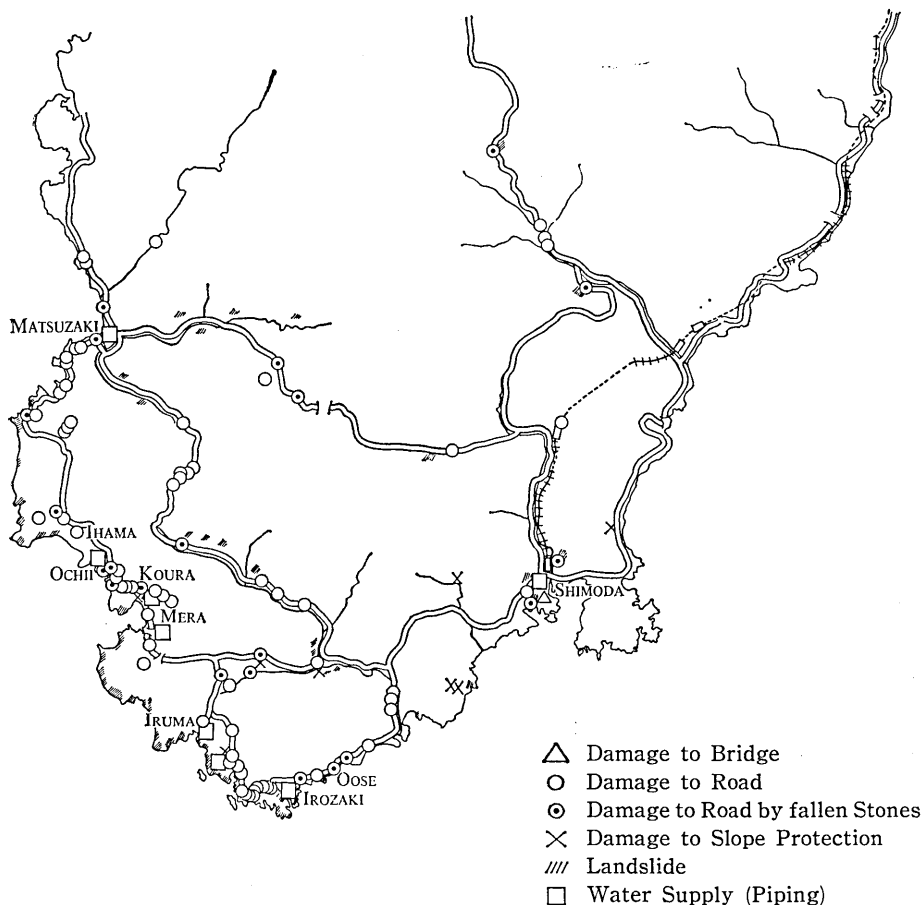
Fig. 1. Damage distribution of civil engineering structures.

第1図は土木関係被害状況を示す。南伊豆町全体としての道路被害は86箇所であった。その被害は南伊豆町一帯にわたっている。橋梁、トンネルなどの構造物は別とすると、この地方は山が多いため山肌を縫って走ることとなり、盛土と切り取り部分からできているといつてよい。そのため道路の破損箇所とその特長は各地区共通しており、盛土によって谷を埋めて谷を横断しているところである。

盛土をした部分と切土の部分との境界付近では必ずと言ってよいほど亀裂が道路を横断している。谷の中心付近では法面が谷の下流側にはらみ出し、路面には弧状の亀裂が入

り、亀裂より下流側が陥没している。

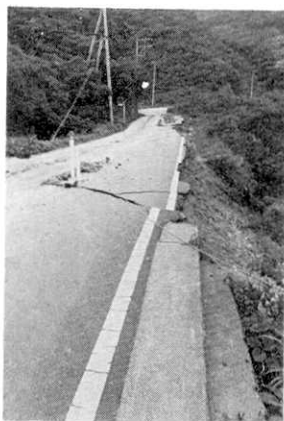
第2図は、石廊崎、中木間主要地方道の谷を埋めた盛土部の路面亀裂、沈下、法面のすべり被害の状況を示す。

Fig. 2. Crack on road surface and settlement of embankment.

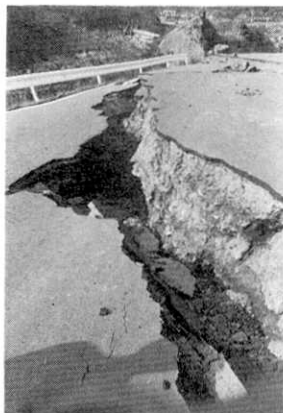
第4図は第3図の亀裂を近くで見たものであるが、最近道路中に石油パイプラインを埋設したりということが行われてきているので、このような亀裂が生じた場合には、中にある構造も同時に破壊されるであろうから、地中の構造物、たとえば各種パイプライン、地下鉄道、沈埋トンネルなどの建設に当っては特に構造物のまわりの地盤の硬さなどの急変には注意しなければならない。

Fig. 4. Details of Fig. 3.

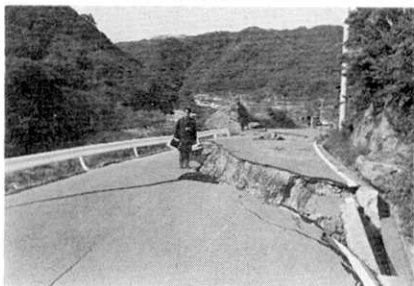
第3図は中木部落上方の主要地方道の被害状況であるが、切り取り部分（道路左側にも切り残しがあってそれとわかる）の路盤と手前側盛土部分の間が完全に分離してしまっているのがわかる。手前盛土部分が沈下すべりを起こしたためである。

Fig. 3. Crack and sliding of embankment part.

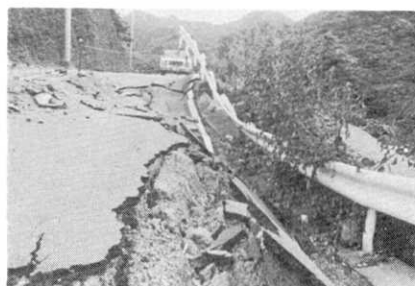
第5図も路面の沈下ならびに路肩のすべりの生じた例である。その道路盛土を支えていた石垣も第6図のようにはらみ出していた。

Fig. 5. Settlement of a road surface.

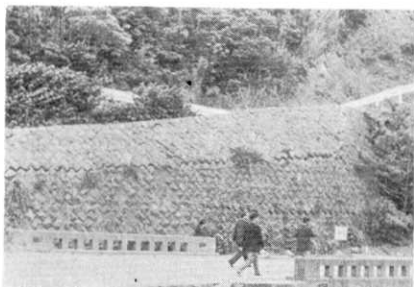
Fig. 6. Swelling of stone pitching.

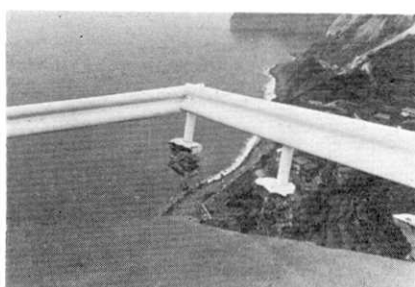
第7図は南伊豆有料道路（マーガレット・ライン、子浦一松崎間）の路肩がすべり宙づりになったガードレールで、ここに端を發した地じりは図で見える落居部落のすぐ横の海面まで途中の島と道路を押し流して一気にすべり落ちた。

Fig. 7. Sliding of a soil foundation of a guard rail.

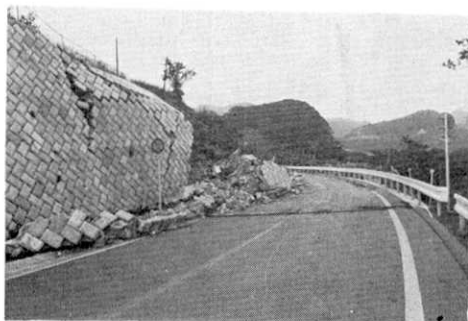
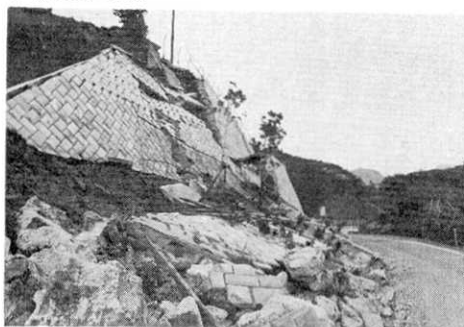
第8、9図は同じく南伊豆有料道路の子浦地区であるが、盛土斜面の保護工がはらみ出し、あるいはすべった被害例である。当然のことながら、この上部の盛土路面にも大きい被害が生じている。

Fig. 8. Damage to a slope protection.

Fig. 9. Damage to a slope protection.

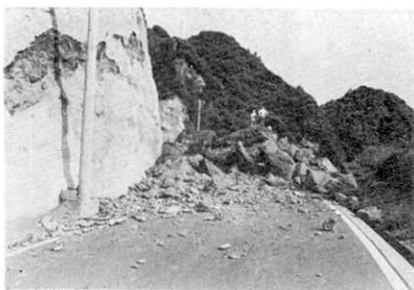
盛土部とともに被害が顕著なのは切取り部の落石による通行不能である。道路を通す際に山腹の一部を削り取るため当然削り取った部分の勾配は、その前の山腹の勾配より急になり、しかも、工事のためゆるめられて、強度が下がっている。落石、法面崩壊の可能性は大きいわけであるが、モルタル吹付けにより小規模の落石は防いでいた。このモルタル吹付け工法は、落石防止の意味から地震時にもかなりの効果をあげていたように思われる。ただ、規模の大きいもの、何らの保護工のなされていない部分では、多くの法面崩壊、落石が見受けられた。

第10図は落石の一例である。

Fig. 10. Fallen stones on road.

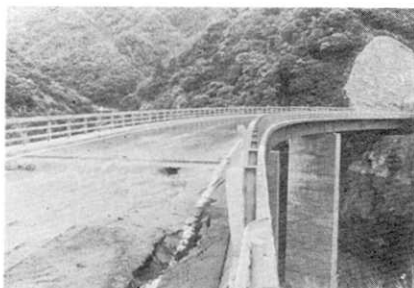
橋梁の被害は非常に少なく、かつ軽かった。一つは橋梁の被害に含め得るかどうか分らないが、橋台裏込め盛土部分の沈下である。これは、この地震に限らず、よく起る種類の被害であって、第11図は南伊豆有料道路、子浦地区の伊鈴大橋の例であるが、橋台裏込めが約30cm沈下し、橋梁路面との間に段差が認められる。この種の被害は、この例以外にも数多かった。他は支承に関する被害であって、この種の被害も最も発生し易い被害と言えよう。従来言われていることであるが、支承は橋梁のうち最も弱い部分であり、しかも応力が集中する部分であるので壊れ易いのだが、見方によれば、支承が比較的早く破壊し、橋梁本体ならびに橋脚に対する地震力を伝えないので、本体が破壊されるに至らないという説もまことに尤もであると思われる。

Fig. 11. Settlement of soil by 30 cm behind bridge abutment.

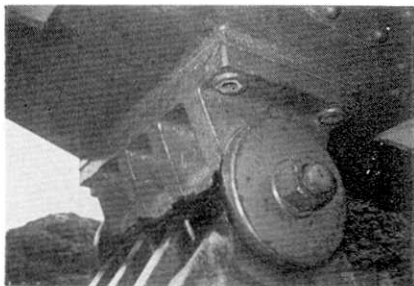
第13図は南伊豆有料道路、子浦のトラス橋天狗橋（第12図参照）の支承であるが、支承とトラス桁との間の結合ボルトが切断していた。第14図は、切断の状況をトラス桁側から見たもので、激しい上下動によって切断したものかもしれない。また支承と橋脚頂部との結合ボルトと支承と桁の結合ボルトが本数その他で後者が劣っておりこの点納得のいかない点もある。

Fig. 13. Severing of bolts connecting truss and shoe.

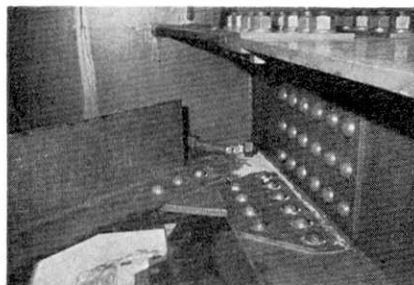
Fig. 14. Severing of bolts connecting truss and shoe.

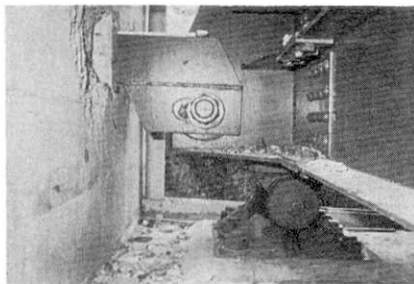
従来の橋梁上部の桁は、このように支承が弱いので、橋脚からはずれて落下する例が多かった。それを防ぐため、落下防止装置を桁に付けることが最近の常識となっているが、その被害例が第15図～第17図に示してある。第15図は天狗橋の例であるが、この橋梁では、第16図から知られるように鋼版を橋台コンクリート中に埋め込んでそれを桁とヒンジ結合してある。この場合地震力は剛な部分に集中するため、第15図のように落下防止装置埋め込み部分のコンクリートがはく脱している。それを近くで見たものが第17図である。

Fig. 15. Damage to a protection device which prevents a girder from falling.

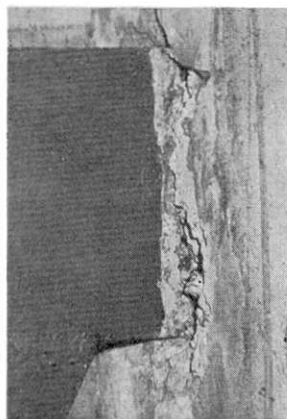
Fig. 17. Damage to a protection device which prevents a girder falling.

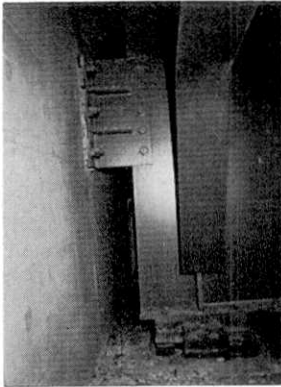
第18図は、天狗橋から100m程度離れたプレート・ガーダーの伊鈴大橋（第19図参照）の落下防止装置の被害状況を示す。ここでもかなりのコンクリートのはく脱を見ることが

できる。伊鈴大橋の落下防止装置は第20図から知られるように、橋台コンクリート中にアンカーを埋めて、それとボルトで結合してある形式なので、完全に引き抜けてしまうことにはならなかった。

Fig. 18. Damage to a protection device which prevent a girder from falling (Isuzu Bridge).

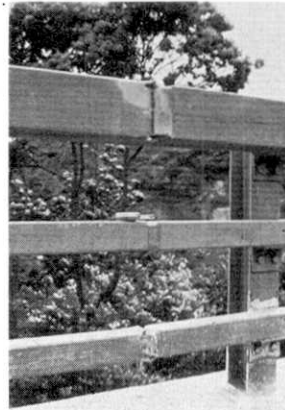
第21図は天狗橋の高欄の破損状態を示すものであるが、高欄が橋軸方向に相対的に振動し衝突したあとが認められる。

Fig. 21. Damage to a handrail on the Tengu truss bridge.

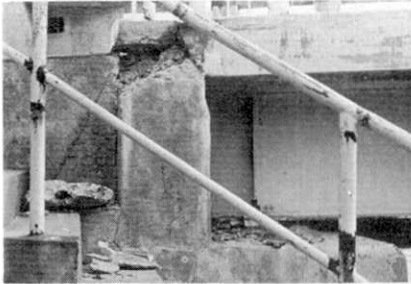
第22図は下田市内の下田橋の上部床版が橋台と衝突して橋台が破損した様子を示す。

Fig. 22. Damage from the collision between a bridge floor and its abutment.

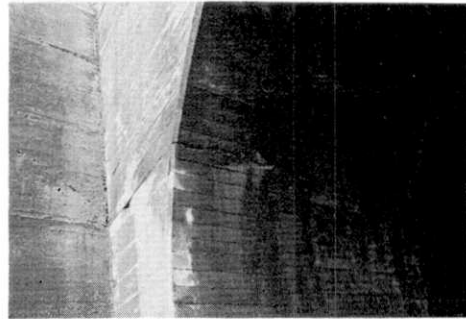
震害地域は山間部であるため、道路トンネルが多いが、それらの構造は、岩の良いところは、モルタル吹き付け、岩の風化したところは、コンクリート覆工であった。コンクリート覆工は、端部入口付近のみを施工してあるものが大部分であった。被害は少なかったが、モルタル吹付け区間では天井からの落石が小規模ながら、車の通行には支障を来す程度のケースが数箇所あり、また、中木部落上方の仲木トンネルは、両入口付近のみがコンクリート覆工であったが、その下田側コンクリートにかなりの亀裂が発生していた。これは、中木部落をかすめて通った地震断層と平行して走った小規模の断層のためではないかという見方もある。ただコンクリートの全断面に被害が発生しているわけではなく天井部分には亀裂は認められなかった。断層がトンネルを横切ったものならば、全断面に亀裂が生じてよいと思うのだが。

第23図は仲木トンネル入口および外側翼壁に生じた亀裂。亀裂は断面中心から45°の覆工ならびに翼壁をほぼ30°で上昇して行っていた。第24図は第23図の入口から約5m付近から幅約6m、高さ約2mにわたって亀裂が生じていたが、その状態を示す。

Fig. 23. Cracks at the entrance of Nakagi tunnel.

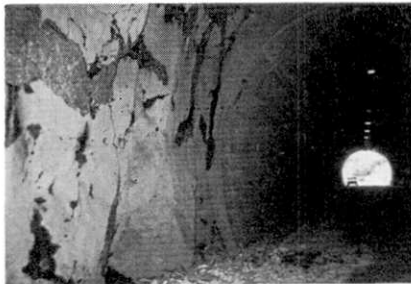
第25図はその同じトンネルのモルタル吹付け部のはく落を示す。

Fig. 25. Fall off of gunite shooting of Nakagi tunnel.

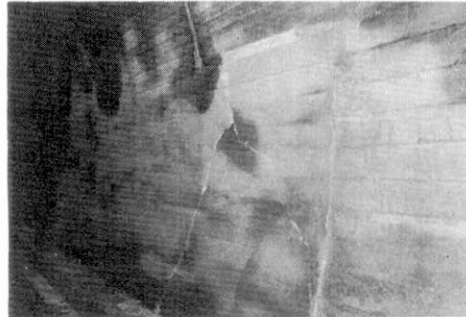
Fig. 24. Cracks in the concrete lining at Nakagi tunnel.

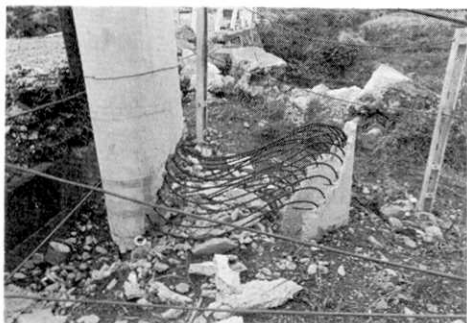
第26図は根元が破損し、コンクリートがはがれ鉄筋のみとなった電柱である。この原因としては、落石による、あるいは断層による等色々言われている。

Fig. 26. Damage to an electric pole.

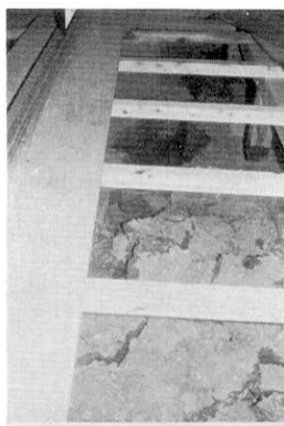
第 28 図は石廊崎町の家屋の下を横切った地盤亀裂を示すが、このため家屋の基礎がこわれ上部にも大きな狂いが生じている。

Fig. 28. Fault crack which destroyed a house foundation.

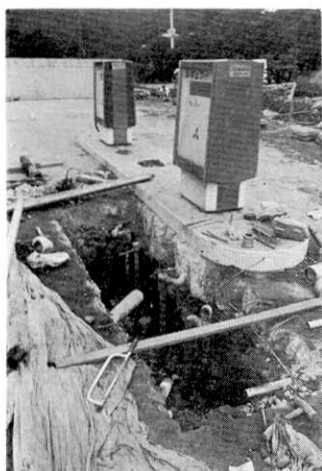
第 27 図は石廊崎ジャングルパーク傍のガソリンスタンドにおいて、地中配管継手の損傷によりガソリンの漏れを認めたので修理をしているところである。

Fig. 27. Damage to an underground pipe connection at a gas station.

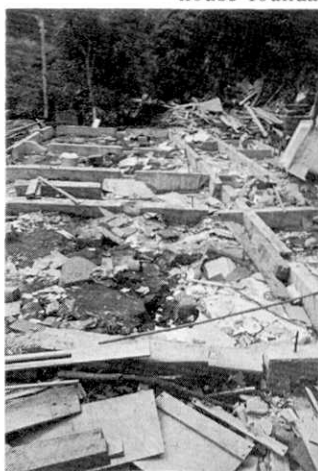
第 29 図は、同じく、家屋の下を亀裂が走ったため、基礎のコンクリートが壊れ建屋全部を取り壊さなければならなくなった状態を示す。亀裂は図の手前から向うに走って右ずれである。

Fig. 29. Fault crack which destroyed a house foundation.

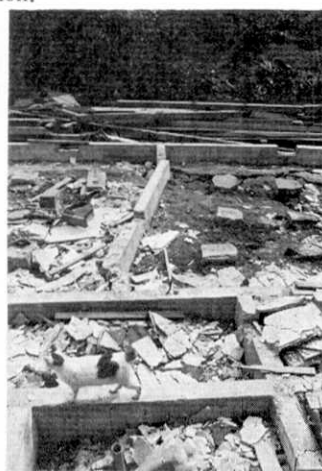
第 30 図は第 29 図を直角方向から見たもので、亀裂は図の左から右へ走っており、基礎

コンクリートの壊れ方から大きく右へずれていることが知られる。

Fig. 30. Fault crack which destroyed a house foundation.

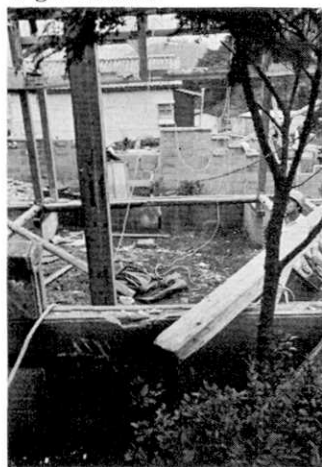
第31図は、地盤の手前から向うに断層が通っているため、それにそって、ブロック塀に亀裂が生じている様子を示す。塀の間の建物は、ほぼとり壊して柱、棟のみが残っている。(石廊崎)

Fig. 31. Fault crack which destroyed a block fence and house foundation.

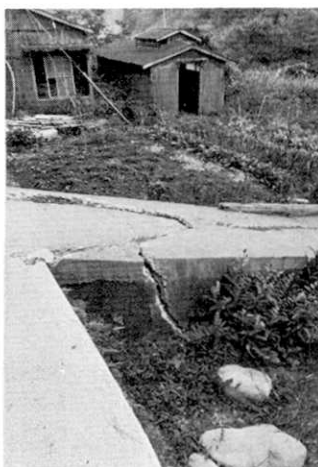
第32図は手前から向うに断層が通り、畠に亀裂、コンクリートに亀裂が生じているのを示す。(石廊崎)

Fig. 32. Crack in a field surface and in concrete produced by a fault.

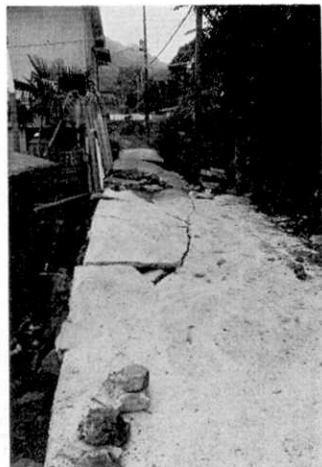
第33図もこのコンクリート舗装の下を断層が通り、破壊された状態である。(石廊崎)

Fig. 33. Concrete pavement destroyed by fault.

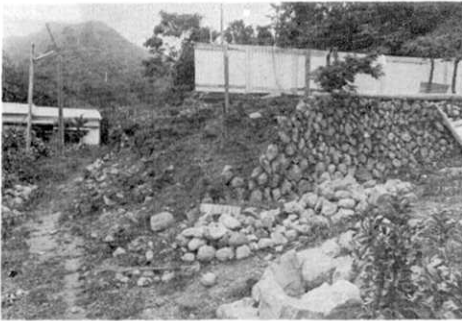
第34図は付近を断層が通ったため、崩れた石垣。このように土が締っていない場合は、亀裂がはっきりしない場合もある。(石廊崎)

Fig. 34. Stone pitching destroyed by fault.

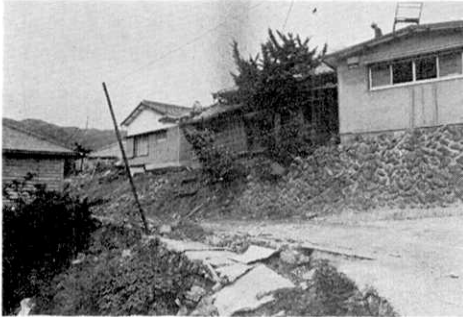
第35図もこの付近を断層が通ったはずであるが、亀裂は地表面にはっきりとは現れず、砂地盤のゆるみ、石垣の崩壊が目立った。(入間部落)

Fig. 35. Fault passage through a thick sand deposit.

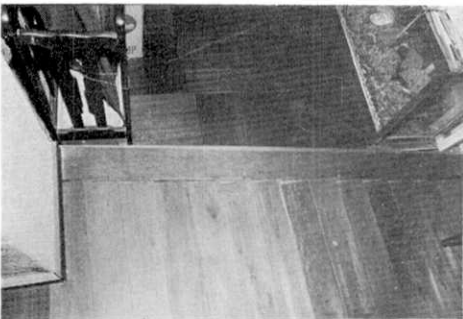
第37図は石廊崎町南東部はずれの稲葉幸雄氏宅の廊下で、真下を右ずれ断層が通過しているため、廊下の板が横木との間に回転して、隙間が生じているのが認められる。

Fig. 37. Fault passage under a house causing the corridor of the house to become twisted.

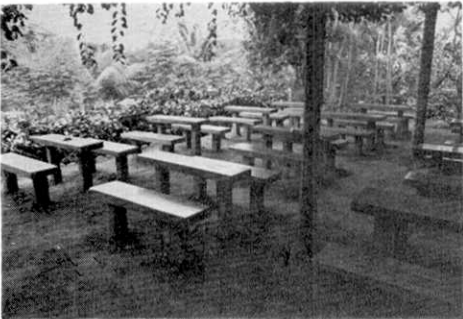
第39図は、石廊崎ジャングル・パーク内のこの付近を副断層が通過したと思われる地

点である。現在は、図のように完全に修復されてしまっているが、地震後には、地面に脚が埋め込まれていた、テーブル、椅子がほとんど倒れていたという。地盤の破壊のひどさを思わせる。

Fig. 39. Tables and chairs whose legs become buried in the ground as the fell just after the earthquake.

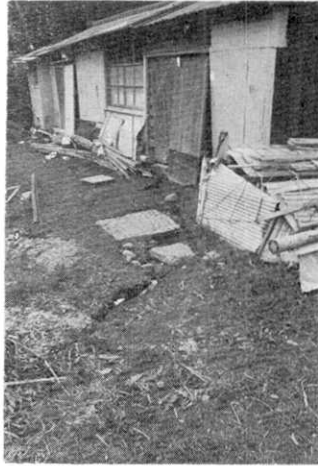
第36図は地表を走る断層が家屋を通過している様子を示す。勿論、家屋内部はくい違いが起り使用に耐えなくなっていた。

Fig. 36. Fault passage through a wooden house.

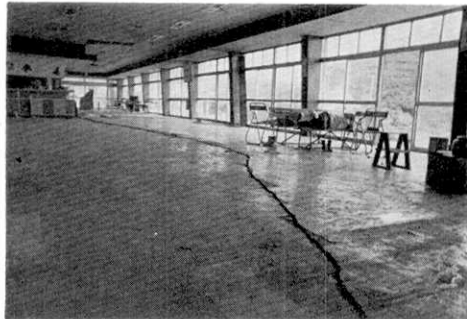
第40図は断層によるものかどうかは怪しいが、付近を副断層が通っている石廊崎ジャングル・パーク隣のレストランの床に入った亀裂。

Fig. 40. Crack on a floor produced by a fault.

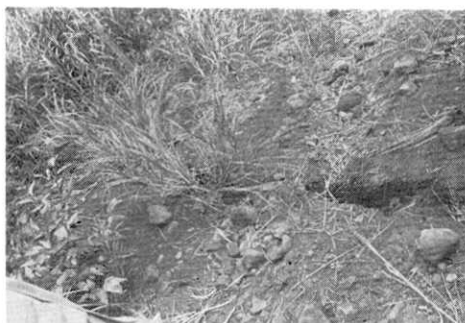
第41図は、中木部落そばの断層において、一株の草が二つにきれいに分断された様子。

Fig. 41. Separation of a plant root by fault.

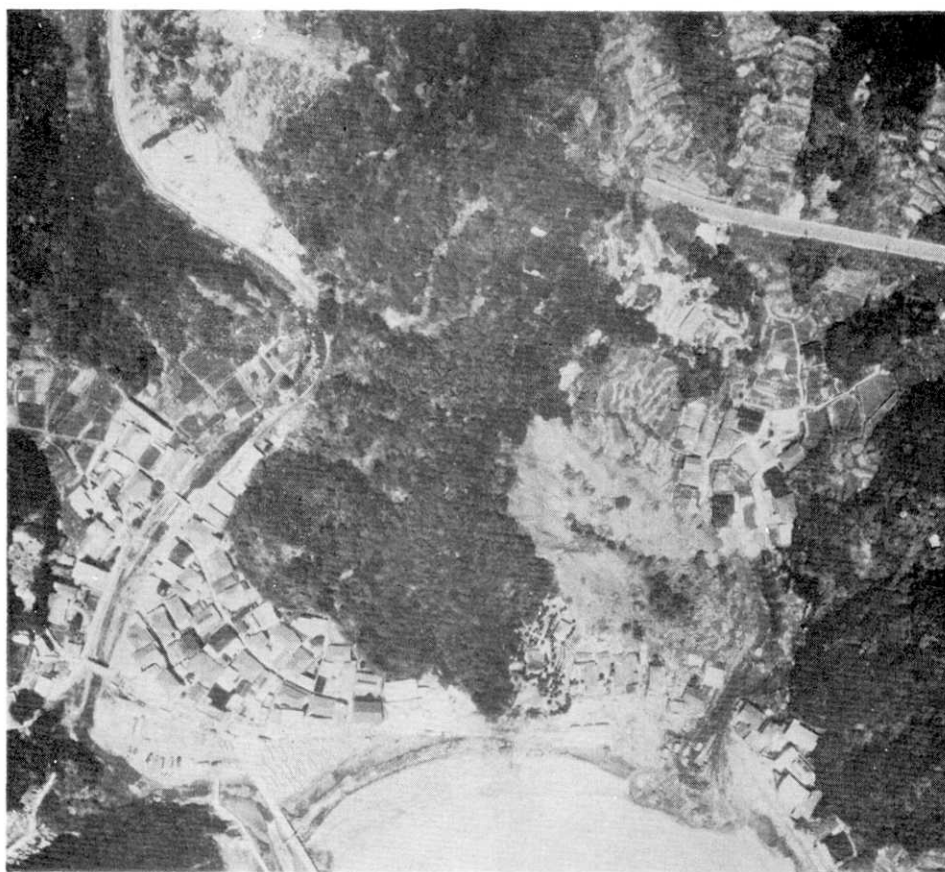
第42図は中木部落の地這りであるが、第43図にその縦断図を示してあるように、部落の北東側の城島山が高さ約50m、幅約50mにわたってくずれ、約120mすべって、相対する山腹まで家屋を埋めた。このため、埋没家屋に居た人達27名が犠牲となった。

Fig. 42. Landslide at Nakagi Village.

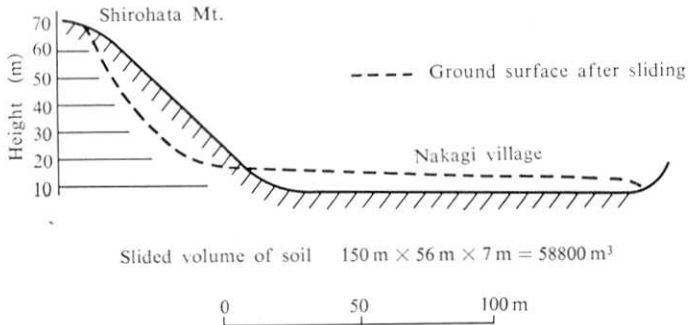
Fig. 43. Section of landslide at Nakagi Village.

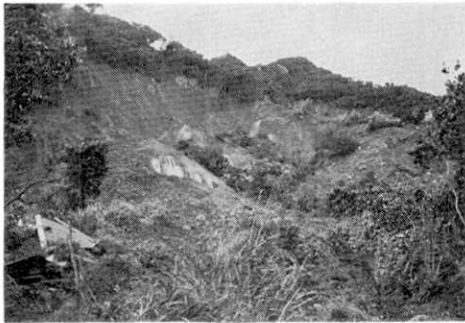
第45図は地這りの頂部。第46図は左側に這った土砂の堆積があり建物を壊している。

Fig. 45. Surface area of landslide at Nakagi Village.

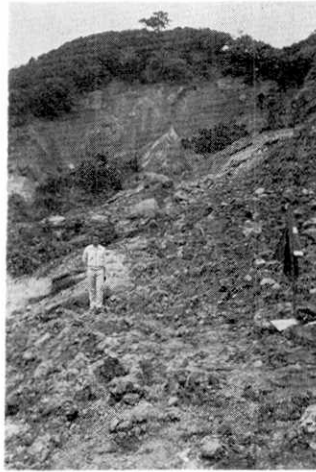
くずれた土石は、第44図に見るように岩も混入しているが、シルト質、粘土質も多く含んだ土が多く、すべる前は堅固な岩と見えたのであろうが、岩と岩の間には前述のような土が混っていたのであろう。また、地震時の地這りを調査する度に感ずることであるが、土石はその含水量がそれ程多くはなくても、一旦這り出し、一定の速度を得ると、見掛けの摩擦係数は非常に減少すると思われることである。

Fig. 44. Deposit of landslide at Nakagi Village.

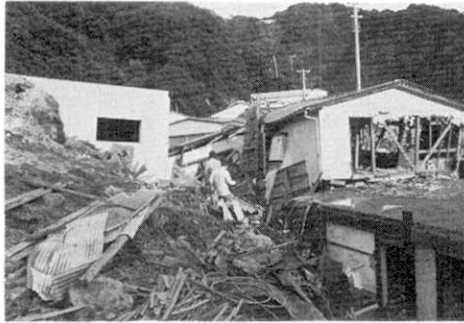
Fig. 46. Houses destroyed by the landslide.

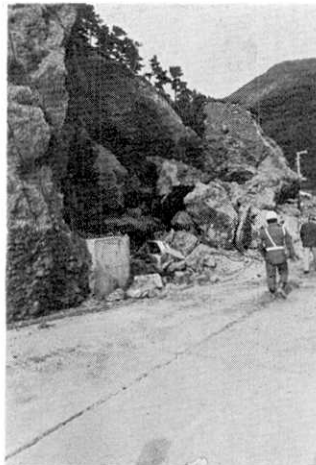
第47図は地這りに埋まった遺体の発掘作業。第48図は這った岩石に潰された自動車。

Fig. 48. Car crushed by a landslide.

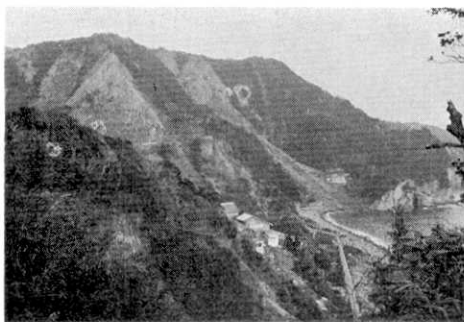
第49図の山かげの数戸は落居部落の極く一部であるが、その向う側の山肌は一面大規模な地這りが発生していることが認められる。

Fig. 49. Landslides of neighboring Ochii Village.

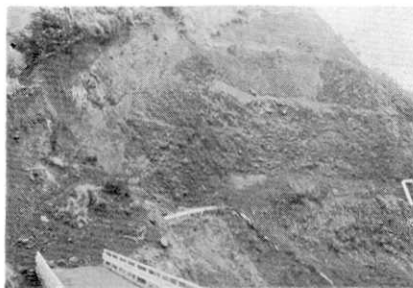
第49図の地這りあとに近づくと第50図のようにガードレールが無くなっているような状態である。落居の伊浜寄りにも地這りが道路をふさいでいる。(第51図)

Fig. 50. Close up of Fig. 49.

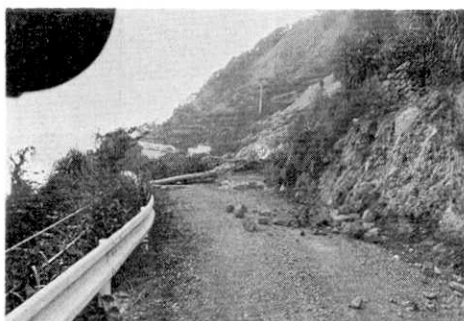
Fig. 51. Landslide deposit on a road.

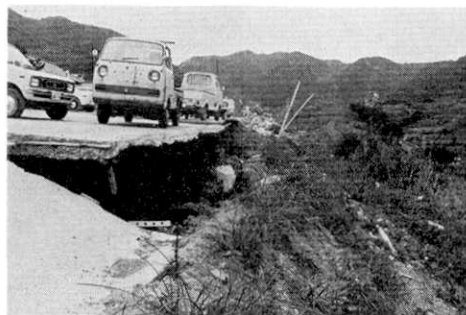
入間地区では第 53 図のように石垣が崩れ、建屋が傾く例が多かった。駐車場でも斜面がくずれたため、コンクリート床版の下はがらんどろになってしまった。(第 54 図)

Fig. 54. Slide of the supporting soil of a parking lot.

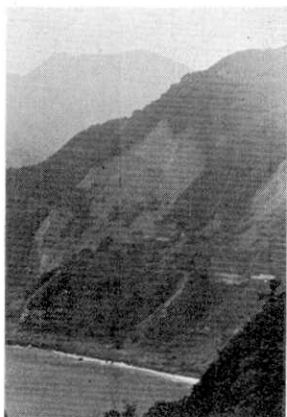
伊浜部落の近くにも落居と同様な規模の地這りが起り、電柱をなぎ倒し、道路を寸断した。(第52図)

Fig. 52. Landslide near Ihama Village which destroyed many electric poles and roads.

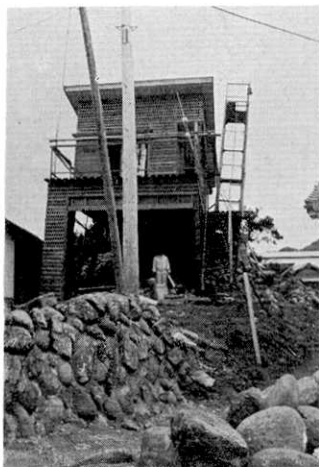
Fig. 53. Inclination of a house caused by the destruction of stone pitching.

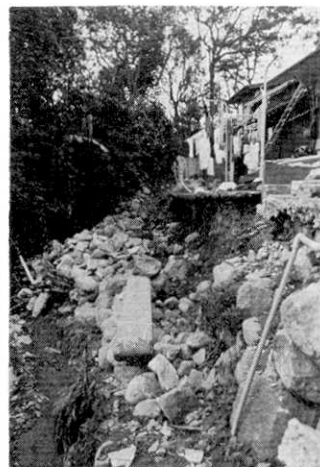
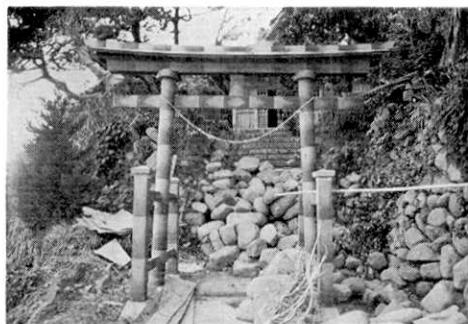
同様な例は第 55 図、第 56 図(落居部落)にも示してある。

Fig. 55. Sliding of the supporting soil of a house garden at Ochii.

Fig. 56. Destruction of stone pitching at Ochii.

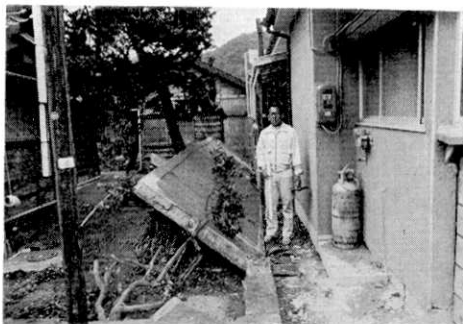
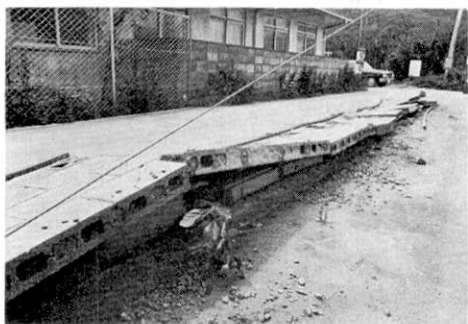
また基礎の根入れが浅く、かつ上部との鉄筋の結合が強固でないブロック塀、コンクリート塀は根元から転倒する例が多く見られた。(第 57 図入間部落、第 58 図下賀茂)

Fig. 57. Overturning of a concrete fence at Iruma Village.

Fig. 58. Overturning of a block fence at Shimokamo Town.

これらもその下敷きになった場合は、負傷の恐れもあり根入れを深くとることは重要なことである。

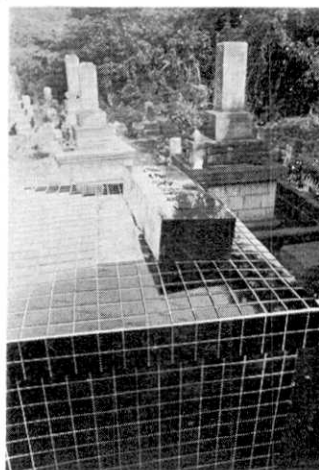
第 60 図は入間部落の墓地でのスナップで、この墓石の縦横比からは震度 0.6 が得られた。

Fig. 60. Overturned tombstone at Iruma Village.
