8. 1891年濃尾地震の地震断層

地震研究所 松田時彦

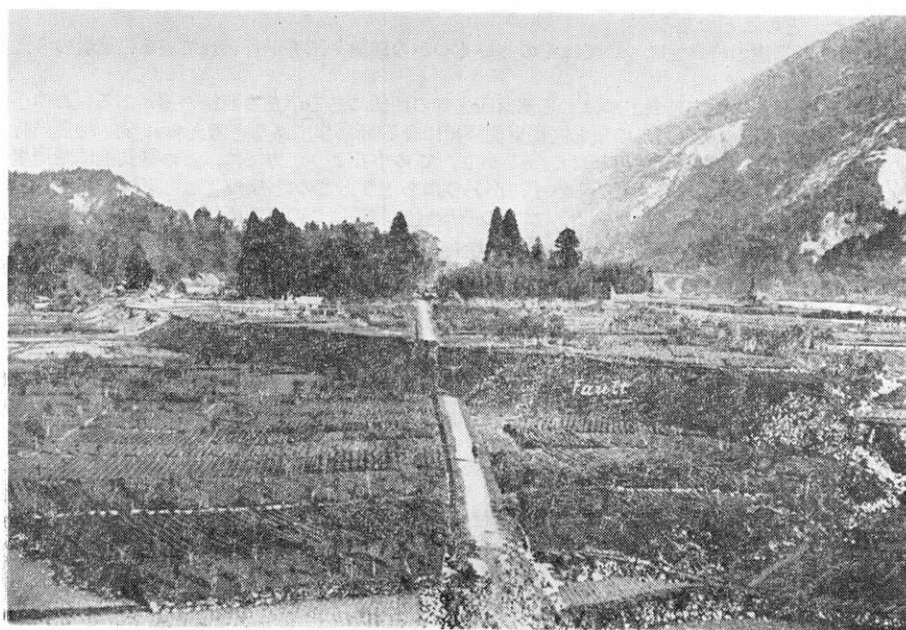
根尾村水鳥付近(Loc. 25)には有名な断層崖(Fig. 4)が生じた。この“断層線は水鳥部落のある平地を一直線に北35°西に横切り、その西方の地盤は低落し下方(南側)より見る時

Fig. 4. Fault scarp at Midori, Neo Valley, Gifu Prefecture, looking from south (after Koto, 1893). cf. Fig. 3, Loc 25.

はあたかも鉄道の築堤のような状態をなした〔O〕³²⁾。“ここでも左ずれの横切りがあった³³⁾が垂直変位は異例であって、ひとり水鳥に限り東側地盤が高くなった〔K₁〕³⁴⁾”。この断層は“北方は水鳥西光寺の裏手で山に掛り、そこにあった樹竹を横倒しにした〔O〕³⁵⁾”。

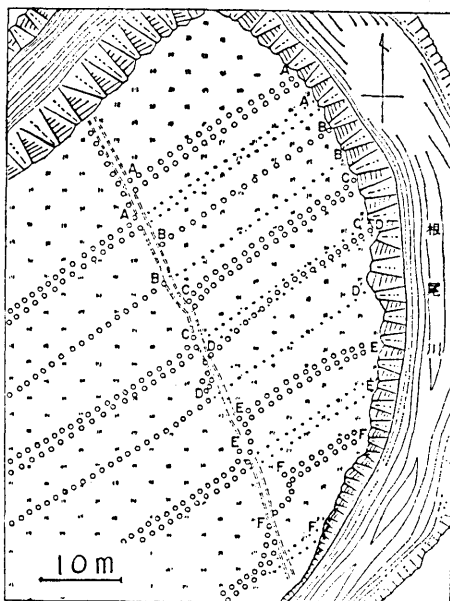
水鳥から七灘まで根尾川の河原に認められた地震変位は、平野部落の北方⁴¹⁾で根尾川の左岸側にわたり、“平野の東側⁴²⁾を伝わって日当部落の東⁴³⁾にでる [K₁]”。そして再び根尾川を渡って、“日当対岸の段丘(瀬美野, Loc. 26)を横切る。その段丘上の麦畑を界する畦は地変線によって切断され水平に 3~4 m 移動している [B]⁴⁴⁾”(Fig. 5 参照)。その後再び根尾川

Fig. 5. Offset of a tea plantation at Semino (Loc. 26), south of Hinata, Neo-Valley, Gifu Prefecture. Small circles indicate tea plants (after Bessho, 1967). Notice an asymmetric deformation (drag on the west side) along the fault trace.

したようだ”と述べている。また別所文吉 (1967, p. 226-228) は日当対岸の瀬美野 (§4 の註 44 および Fig. 5 参照) の茶の列が断層線に接してその西側の部分だけがひどく引ずられて乱されていることから大森の推測と同様に“西方地塊の滑動”を考えている。また、根尾谷板所の杉本氏宅における井戸の破壊状態の非対称性 (§4 の註 29 参照) も同氏が語るように“西側の移動”を示唆している。

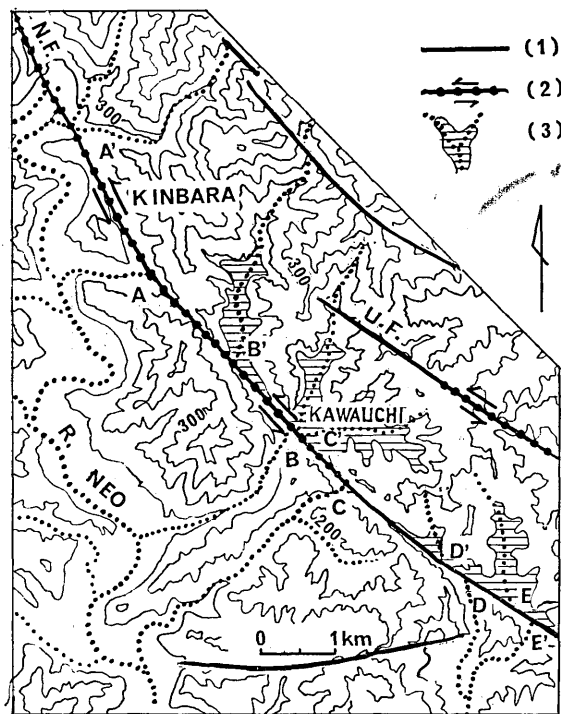
川内部落では, その “畑において地盤は右側 (北側) が低下し北へ上ること 6 尺または約 2 m であった [K₁] [K₂]”⁵¹⁾. さらに東南へ進んで “川内の南「アガネ」坂⁵²⁾ の北を通り, 山県・方県・本巢三郡の境界である西ムネ峠 (奈古坂⁵³⁾, Loc. 32) を越え, 池原にでる [K₁]”. 上記の「アガネ坂」と西ムネ峠との間は Fig. 6 に示すように, 地変線は連続せず両者間では雁行的に飛躍して根尾谷断層から梅原断層にうつったと考えられる.

Fig. 6. Example of surface-break jump between pre-existing faults.

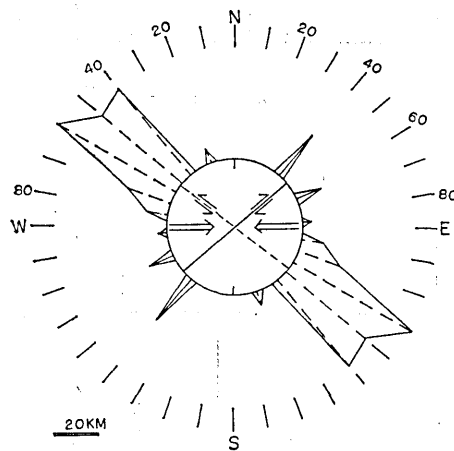
濃尾断層系を構成する活断層には, 北西-南東の走向をもつ断層はいずれも左ずれで, 北東-南西の断層は右ずれである(Fig. 7), という一般傾向がある. 両者はこの地方の地殻応力に

Fig. 7. Active fault trends and sense of displacement in Nobi Earthquake area (Data shown in Table 3). broken line: left-slip fault. solid line: right-slip fault. The length of the lines is proportional to aggregate lengths of fault traces of given direction. The maximum pressure direction obtained from the average trends of left-and right-slip faults is shown in a center circle with thick arrows.

よって生じた共軛断層であると考えられるので、その場合 Fig. 7 の中央の円内に示されているようなほぼ東西の最大圧縮主応力軸をもつ地殻応力場が推定できる。これらの活断層は上述のように第四紀を通じて同じ方向に変位を累積しているため、この応力場もその間存在してきたものと考えられる。このような地質学的に安定したこの地方の地殻応力場は中部地方応力場の一般傾向と一致している。また、根尾谷断層周辺でおこる微小地震の主圧力の2つの卓越方向(渡辺・中村, 1967)の一方と一致している。

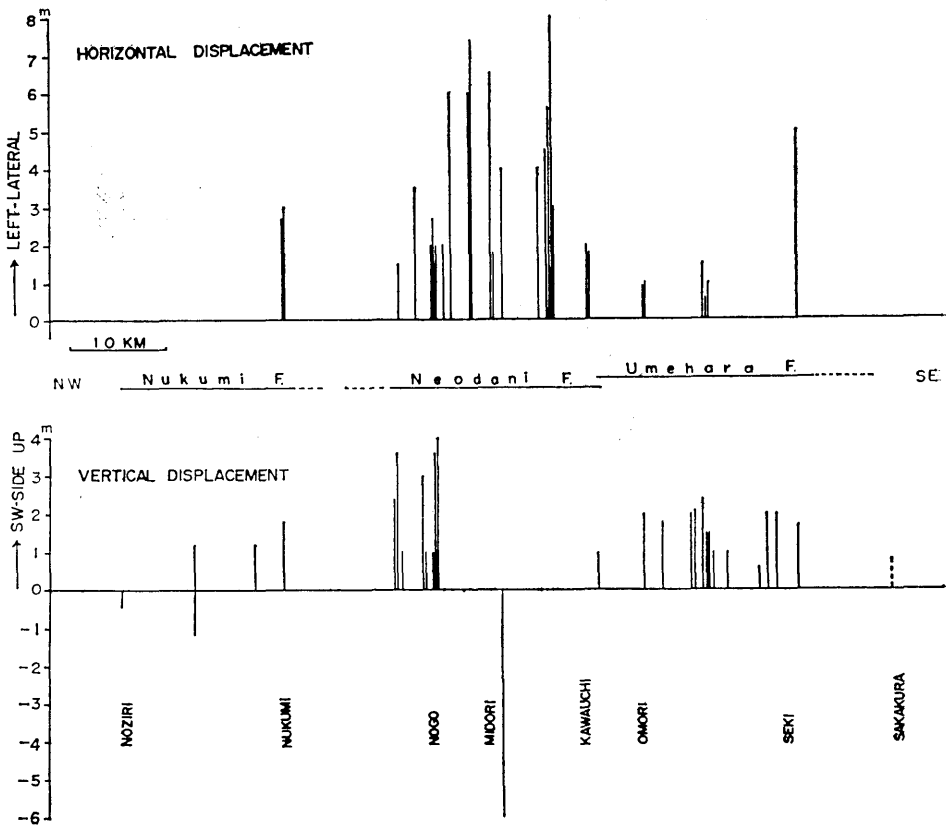
Fig. 8 は主な地震断層の変位量を観察された地点ごとにプロットしたものである。

断層変位の水平成分のむきはどこでも左ずれであった。根尾谷断層ではその北部をのぞいて水平移動量が卓越している。とくに水鳥を中心にした根尾谷断層中部で最高の水平移動量を示し、そこから両端にむかってかなり規則的に減少している。この水平移動の著しい区間ではほとんど垂直変位がなく、その北方で水平変位が減少すると垂直変位が急に顕著にあらわれ

Fig. 8. Observed amount of surface displacement on 1891 Nobi earthquake fault lines (prepared from Table 2). (projected on N40°W line)

る。北方の温見断層および南方の梅原断層では変位量は根尾谷断層よりも小さく濃尾地震断層系の末端部をあらわしている。とくに梅原断層では一般に水平移動量は小さくなり垂直移動量の方が大きい。

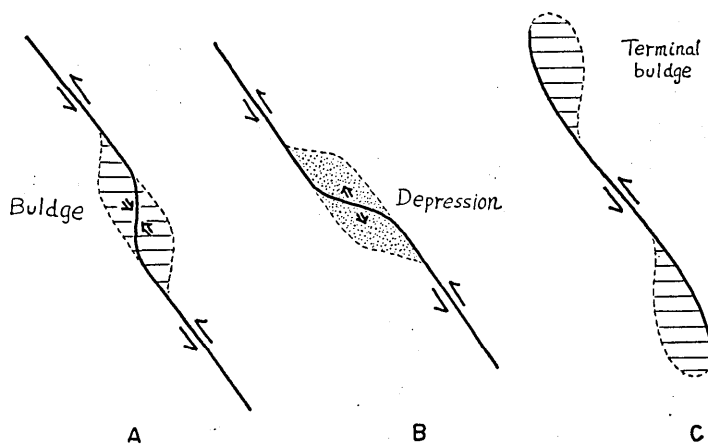
れにもなってできる雁行割れ目の一種であり、割れ目の代りに引張りによる正断層ができた
と解釈した。

Fig. 10. Surface deformation along a curved strike-slip fault.

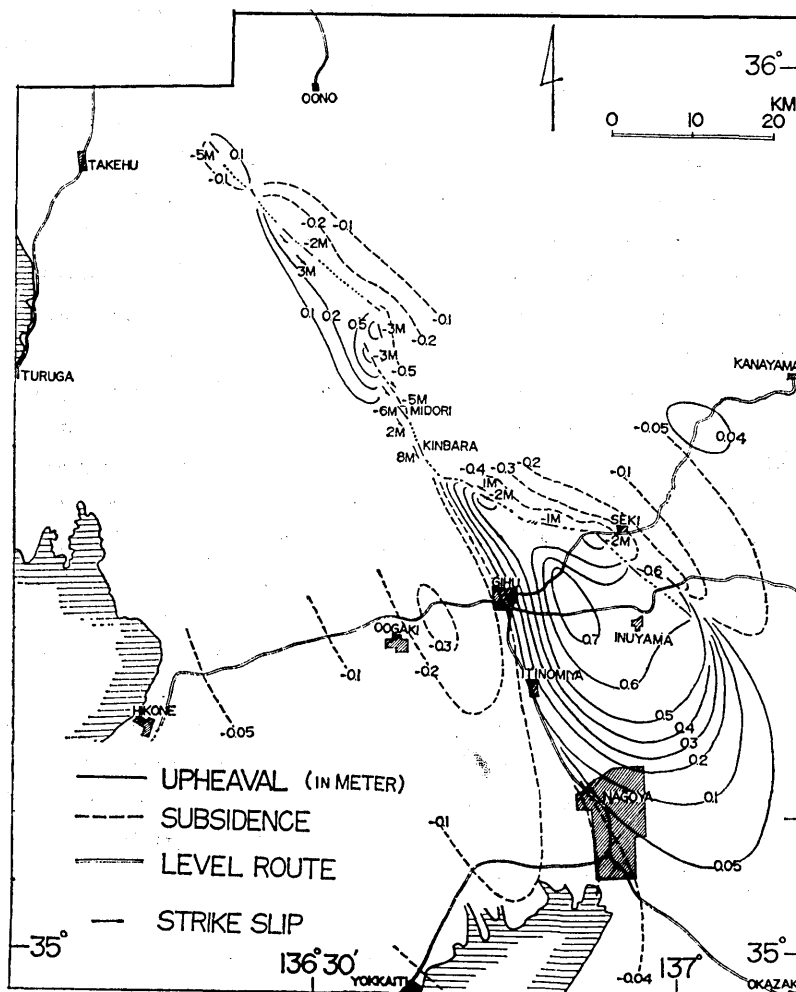
Fig. 11. Distribution of surface deformation along Nobu Earthquake fault line (after Muramatsu et al. 1964). The broad upheaval in the southern part is interpreted as a terminal buldge which developed well at the eastern terminal of the strike-slip fault line (cf. Fig. 10C). The asymmetry in the development is discussed in the text.

東梅原断層までの間が Fig. 11 にみるように著しい隆起を示した。地質学的にもこの線にそって地下に第四紀層の構造異常があり(杉崎・柴田 1961, 一宮・稲沢断層など), 重力の不連続部(飯田・青木 1959)でもある。いずれもこの線以東の地塊が地下で相対的に隆起していることを示している。

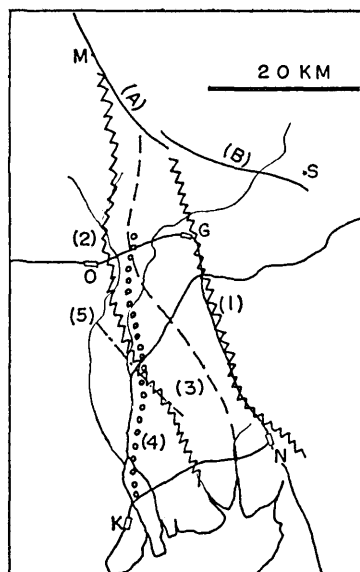
濃尾平野には明確な地震断層線はあらわれなかったが、震害の著しい線状の地帯や水準点変動の不連続線がいくつか認められている。Fig. 12 にそのような地変線を示した。

Fig. 12 の (1) 岐阜—名古屋の線（村松, 1963）は最も顕著なものであって、震害がこの線に沿って著しかったばかりでなく濃尾地震に伴う地殻変形の急変線になっている。この線から

Fig. 12. "Disturbed lines" or inferred fault lines in the Nobi Plain.
 (1) and (2): "The second and the third seismic lines," respectively, by Iguchi, R. (cited in Katayama 1893). (1): Gifu-Nagoya line by Muramatsu (1963).
 (3) "concealed fault line" by Omori (1910)
 (4) "D-D' Fault" by Imamura (1930)
 (5) "Imao-Katsuhata line" by Izeki (1966)
 (A) and (B): surface earthquake faults (A)-Neodani fault, (B)-Umehara fault
 G: Gifu, K: Kuwana, M: Midori, N: Nagoya, O: Ogaki, S: Seki

(2)は井口竜太郎(片山逸朗, 1893 など)によって第三震裂波動線(ほぼ水鳥-神海-大垣-蟹江)とよばれたものである。最近, 井関弘太郎(1966)はほぼこの線に沿った今尾-勝幡の線(Fig. 12 の (5))を境に地盤変動に地域性があることを示した。地質学的にもほぼこの線に沿って第四紀層の構造異常が示唆されている(杉崎・柴田, 1961)。
