2. 1970年10月16日秋田県南東部地震の被害

地震研究所 村 井 勇

2. *The Damage by the Earthquake which Occurred on the Southeastern Part of Akita Prefecture.*

By Isamu MURAI,
Earthquake Research Institute.

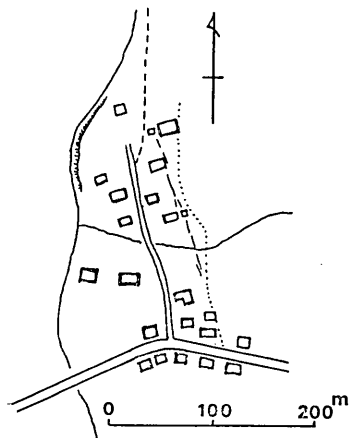
Fig 1. Map showing the distribution of fissures occurred on the area to the south of Iwaigawa Shrine, Higashinaruse-mura.

岩治宅の新築家屋も著しく破損した。菅原邦雄宅前から谷藤重郎宅前の畑、菅原正次郎宅および作業小屋より、さらにその南側にかけて南北方向の著しい地われ群が生じ、鳥居前の県道には道路を横断するきれつが走った。これらの地われ・きれつは、いずれもわずかに東側が下るような変位の傾向を示したが、この部分は北側の谷頭から発達する小扇面の縁にあたり、重力的沈下の影響も考えられる。神社裏の小谷中および斜面上では崖くずれ・落石・地われが著しかったが、断層と見られるものはなかった。岩井川地区では、合居部落以外でもかなりの家屋被害があり、ほとんどの家屋が土台がずれたり、傾斜したり、壁が落ちるなどの被害を受けた。西端の肴沢対岸では直径 2.5 m と 1 m の岩塊が山腹から落下したが幸い被害はなかった。

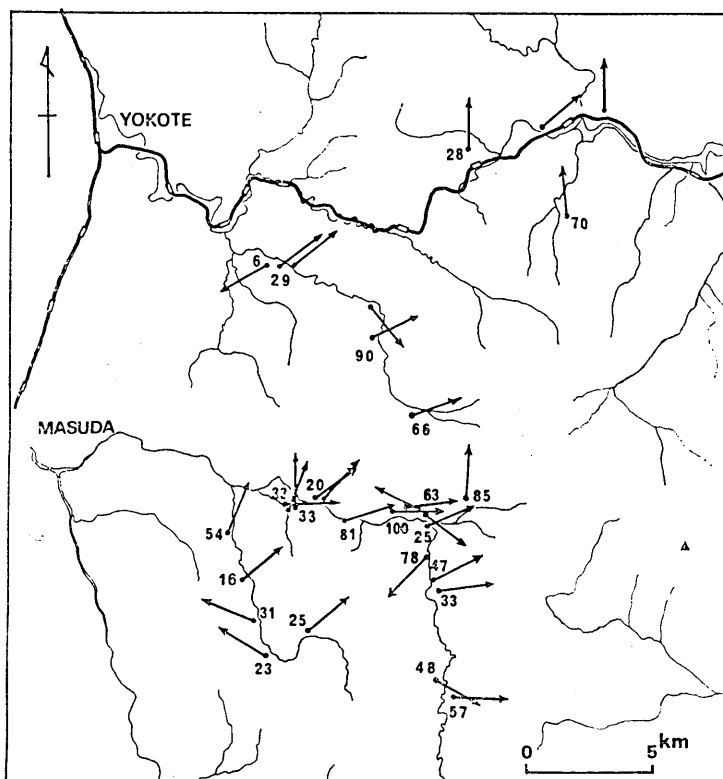
Fig. 2. Map showing the percentage and the direction of fall of tombstones

の調査を行ったが、その結果は第2図の通りである。墓地の立地条件、墓石の構造・方向・新旧などによって、同一地区についても転倒率や転倒方向に多少の相違が生ずると考えられるが、地震動の程度および主な地震動の方向を知る目安になる。

肴沢・岩井川・三又・湯川などの被害の大きかった地区では、墓石の転倒率も大きい値を示し、強い地震動に見舞われたことを示している。墓石はいずれも、竿石の底部にある突起がほとんど破損しないで、そのまま抜けて倒れており、上下動が著しかったことが知れる。強い上下動があったことは、被害地域の住民の談話からも明らかで、電灯のかさが下からつきあげられてコードにひっかかったまま残っているのが三又小学校などで見られたことから知れる。墓石の転倒方向には著しい方向性のあることが認められた。肴沢・岩井川・三又を中心とする地域では、東ないし東北東の方向へ倒れたものが圧倒的に多かった。転倒しないでずれた墓石や塚も、同様の傾向を示した。これらの地区では家屋が土台ごとずれた例が多く、ずれはいずれも東の方向であった。とくに岩井川地区では、破損して東側へ傾斜した家屋が多く見られ、南北の方向に流れる水路の西側の護岸が崩れた例が多かった。これらの事実から、東西方向の地震動、とくに西へ向った震動が著しく強かったことが明らかである。肴沢・岩井川・三又などで、学校の校庭、宅地、田畑などの平坦な土地の上に生じたきれつが南北性のものが大部分であったことも、東西方向の地震動の強かったことと符合する。

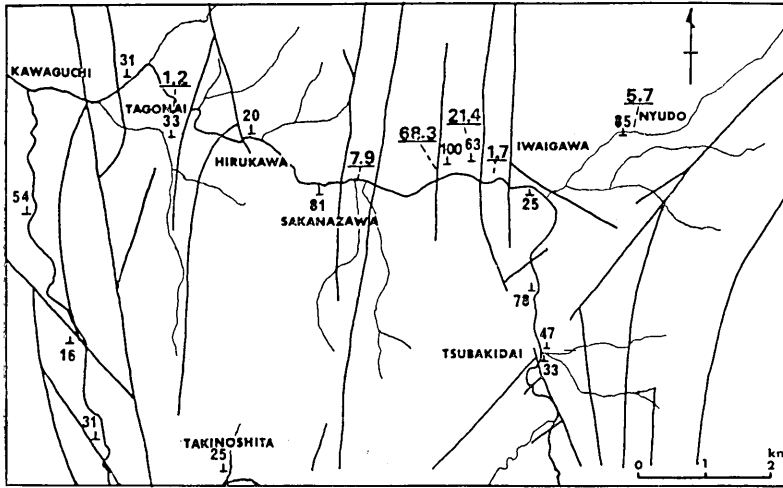
Fig. 3. Map showing the percentage of fall of tombstones (small figures) and the percentage of intensively damaged houses (large figures with underline) in the eastern part of Higashinaruse-mura.

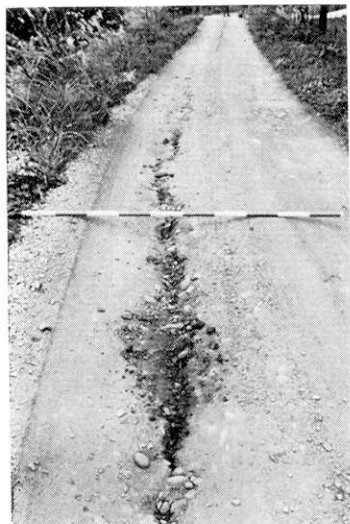
Fig. 6. Occurrence of a crack due to the slide of the roadbed at Hirukawa, Higashinaruse-mura.

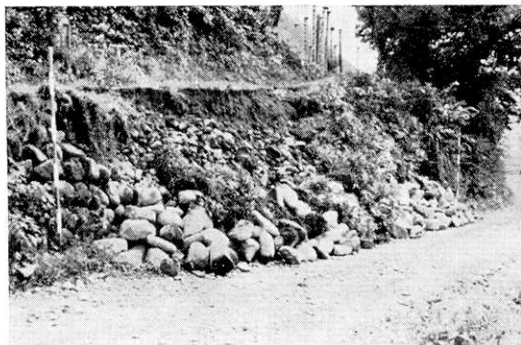
Fig. 7. Failure of the masonry retaining wall at Hirukawa.

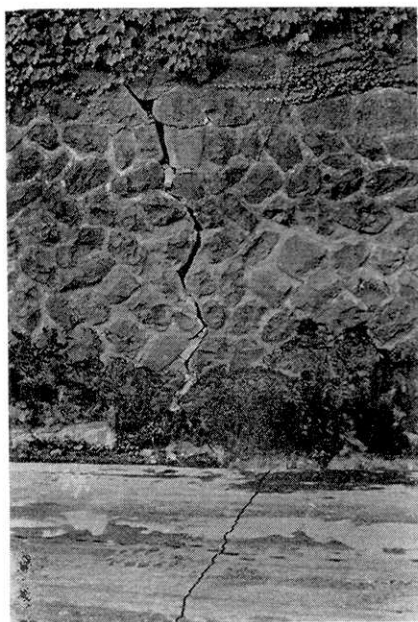
肴沢地区では、部落西端と神社北側に道路を横切るきれつが生じた。とくに後者の場合は長さ約80mの地われ帯が生じ、道路の北側の成瀬川左岸からはじまって、道路わきのコンクリート槽の縁にそい、道路を横断し、南側の石垣を割ってさらにS20°Wの方向に延びていた。道路上ではきれつにそって東側が数mm下ったような喰いちがいが認められたが、この部分では道路面がわずかに東下りの傾斜をなしており、重力的沈下の影響とも考えられる。肴沢西端の道路を横切るきれつは西下りの傾向を示し、盛土の重力的沈下によるものである。

Fig. 8. Crack transversing the asphalt road at Sakanazawa, Higashinaruse-mura.

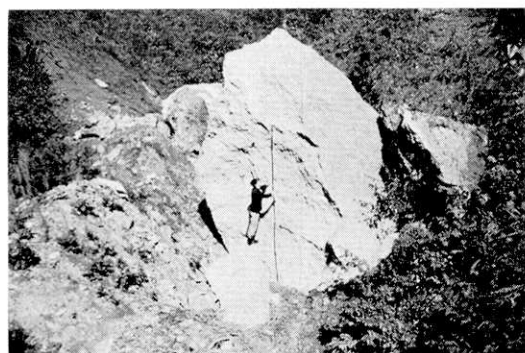
Fig. 9. Fallen stone at Sakanazawa.

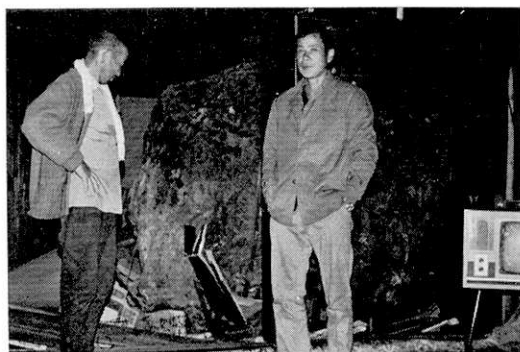
肴沢においては4戸が著しい損傷をうけたほか、全家屋が被害を蒙った。とくに神社東側の土谷弁蔵宅は、直径2mほどの岩塊が裏山から落ちて座敷に飛びこみ、柱が折れ、床が落ちた。郵便局わきの倉庫は、石垣の崩壊のために傾いた。

Fig. 10. Incursion of the fallen stone into a house at Sakanazawa.

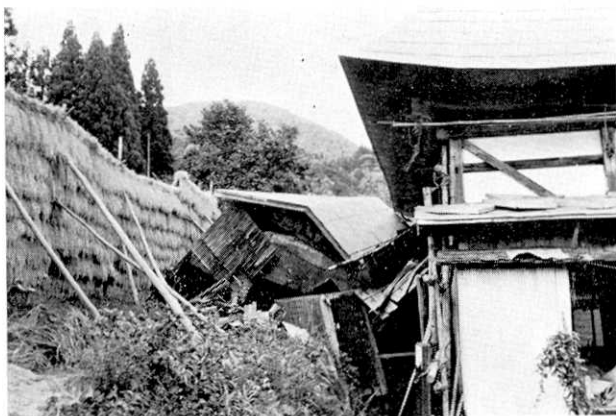
Fig. 11. Collapse of a detached room at Iwaigawa, Higashinaruse-mura.

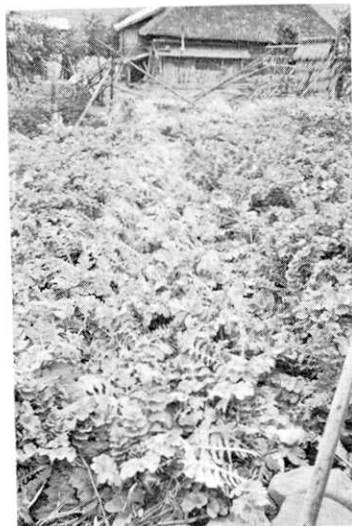
Fig. 14. Occurrence of fissures on the field at Iwaigawa, the left side of the field in the photo subsides several millimeters.

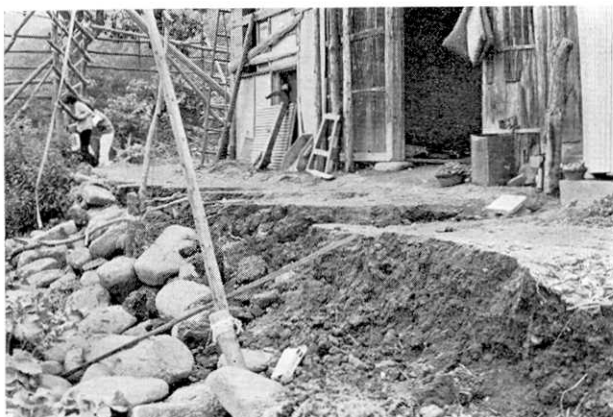
Fig. 12. Failure of the fill-up foundation of a house, at Iwaigawa.

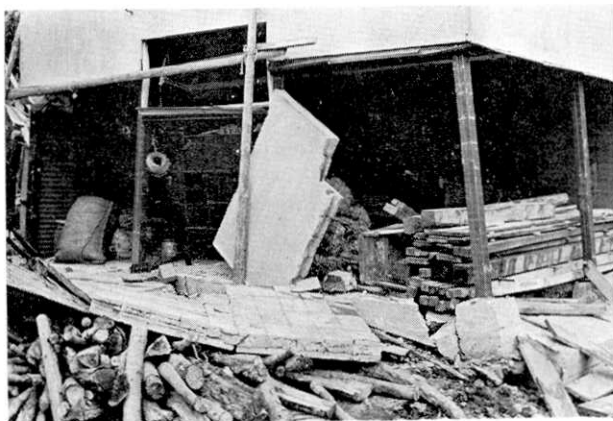
Fig. 13. Failure of the barn wall made of concrete-block at Iwaigawa.

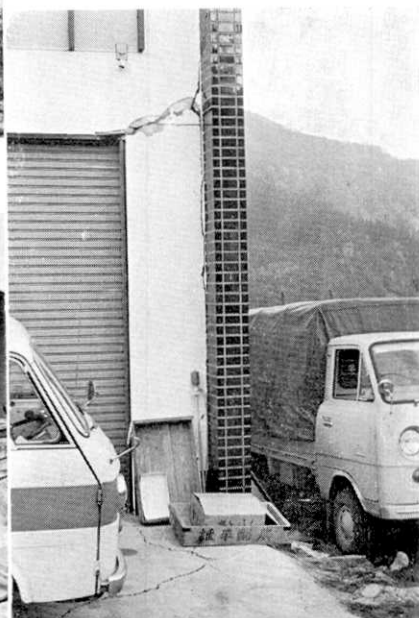
Fig. 15. Failure of the mortar wall at Iwaigawa.

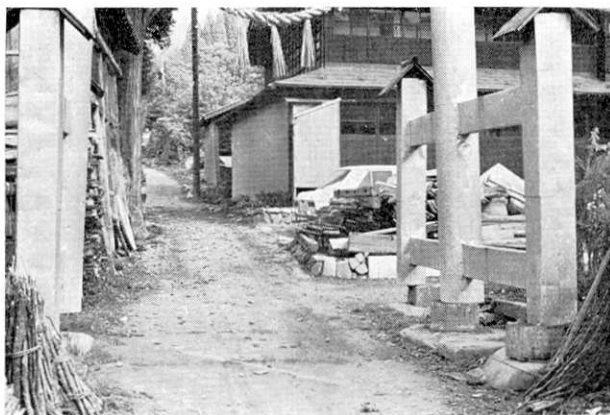
Fig. 16. Occurrence of discordance between the lowest parts of the torii and the basement slabs at Iwaigawa Shrine.

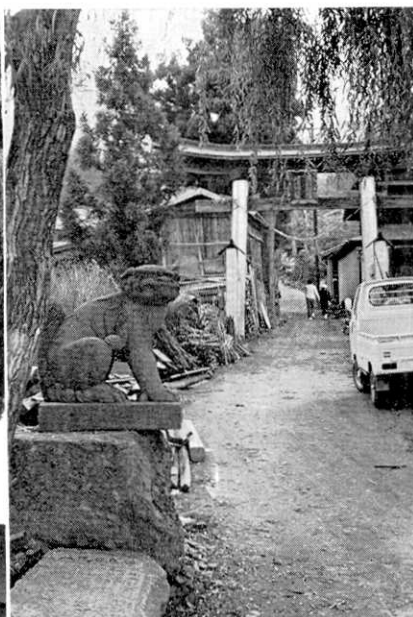
Fig. 17. Sliding of a stone Korean dog at Iwaigawa Shrine.

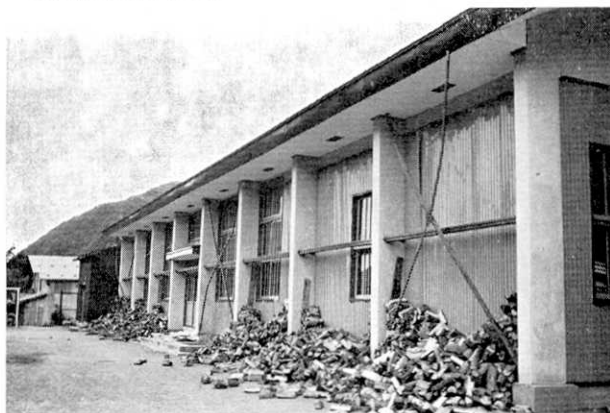
Fig. 18. Failure of the iron diagonal beams at Iwaigawa Elementary School.

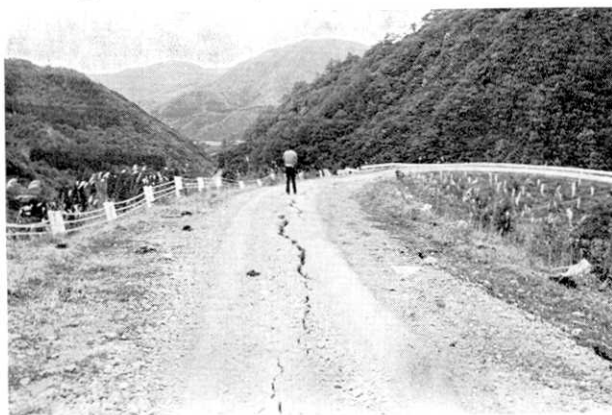
Fig. 19. Occurrence of cracks on the road to the east of Iwaigawa.

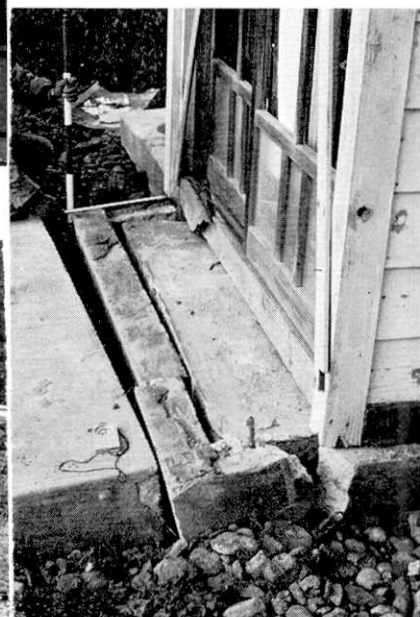
Fig. 20. Sift of a house from its concrete-base at Mitsumata, Sennaimura.

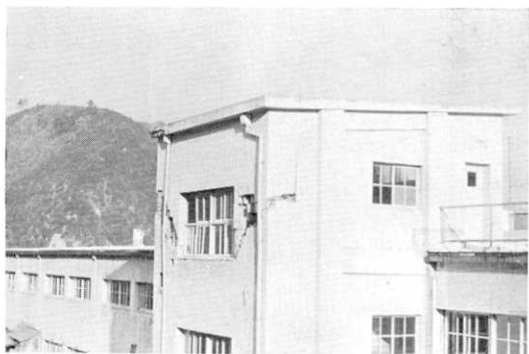
Fig. 21. Failure of the concrete-block wall of Kawajiri Elementary School, Yuta-machi.

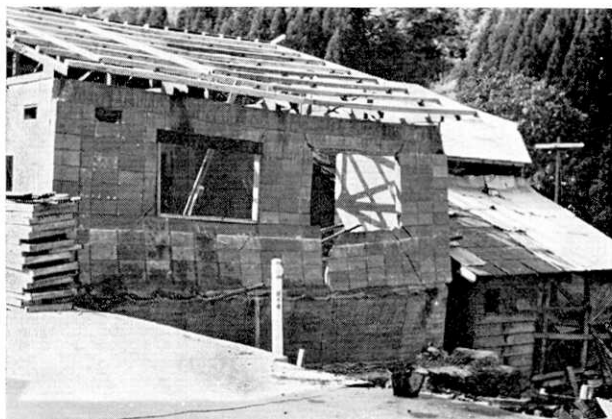
Fig. 22. Failure of the wall made of concrete-block at Yukawa, Yuta-machi. A crack transversing on the asphalt road was due to the subsidence of roadbed.

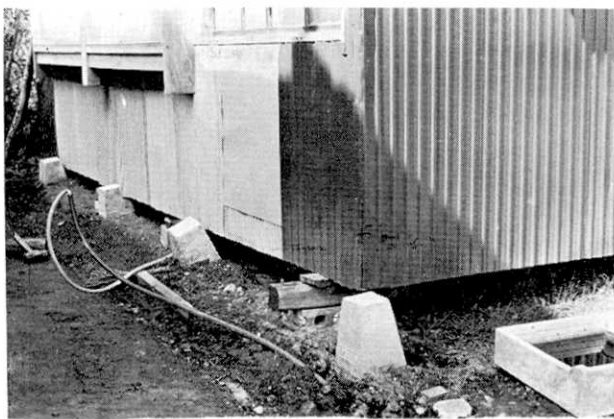
Fig. 23. Sliding of a house from the foundation blocks at Etyubata, Yuta-machi.

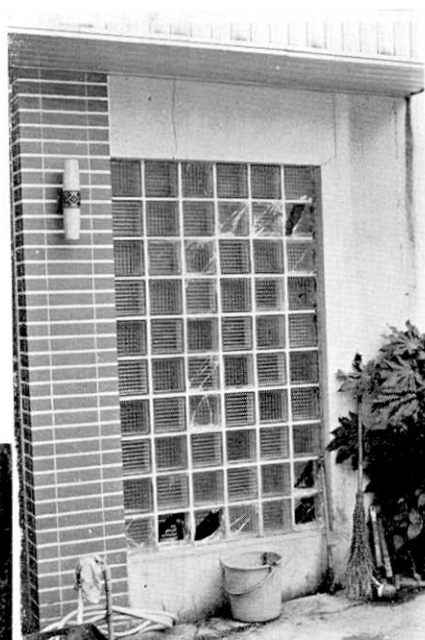
Fig. 24. Failure of a ferro-concrete building at Yukawa.
