新潟地震における建築物被害概報

地震研究所 { 大村 沢上 雅也 胖也

まえがき

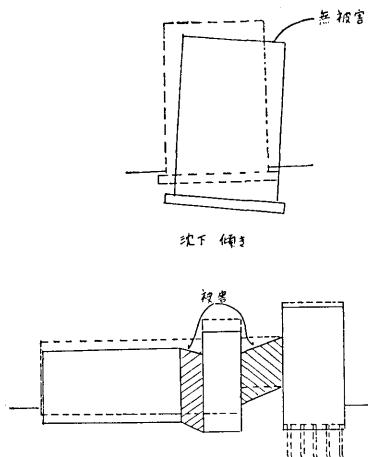
第4図 鉄筋コンクリートビルの被害

被害の特徴は、まず第一に全体として沈下したり傾斜したりしたもので、(第4図上段)これらは上部構造には全然被害が無いといつてよく、新潟市川岸町で転倒した県営アパートも内部を見たところ地震によるひびわれは一本も発見できなかつた。

つぎには不同沈下による上部構造の被害で、長い建物の一部が特に大きく沈下して他の

沈下の少ない部分との間に相対的な動きがおこり、そのため柱、梁、壁などに大きなひびわれを生じたものである(第4図下段)。平面がL字形やY字形の建物の隅角部とか、階段室部分の沈下が目立つていた。

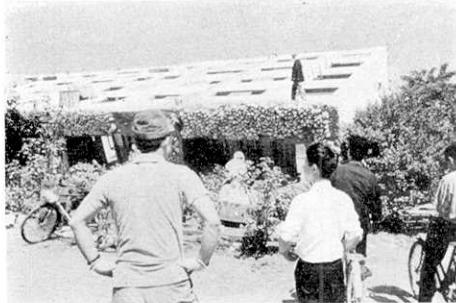
第5図

新潟市川岸町の転倒した県営アパート。地上4階地下なし鉄筋コンクリート造り、基礎幅は1.2m。

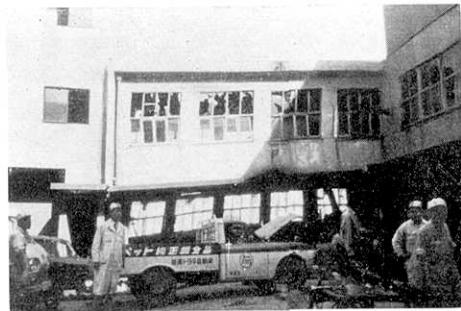
第7図

新旧建物の接合部の被害もかなり多い。ことに両者の基礎構造が異なる場合には条件が悪く、新潟市内で片方が杭打ちで他方が杭無しの建物で両者間の沈下量が著しく異なつたため、接合部のコンクリートがはく落するほどの大被害をうけた例がある。

新潟市の万代橋附近で鉄筋コンクリート造りの接合部分の大破壊。左側の建物が右側に対して10cm以上多く沈下した。

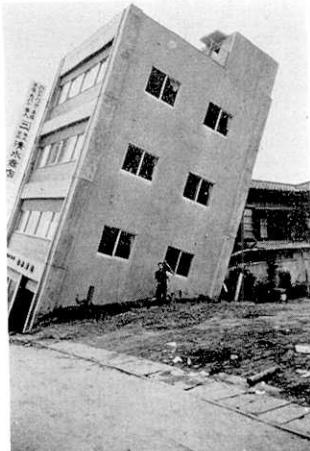
第6図

新潟駅前で大傾斜した
鉄筋コンクリートビル

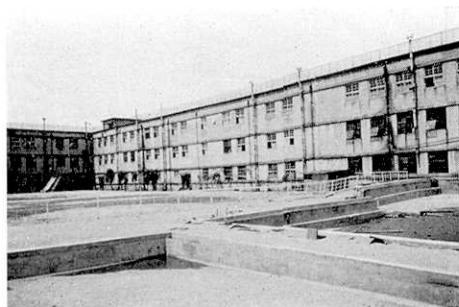
第8図

新潟市白山小学校、校庭のプールは大きく割れ、砂が噴き出して地盤変動の激しかつたことを物語つている。

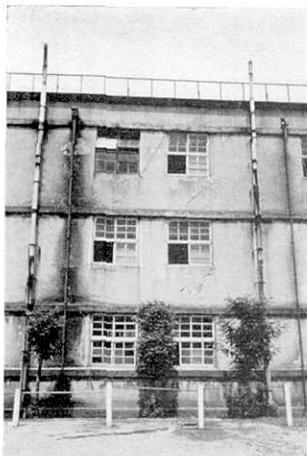
第 9 図 新潟市白山小学校の不同沈下による柱梁のせん断ひびわれ。

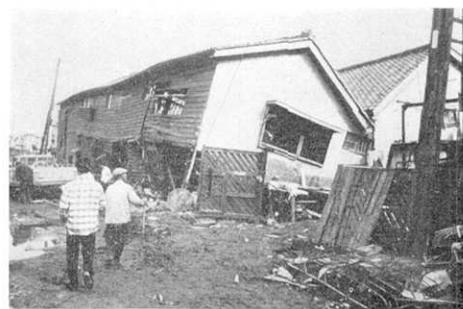
第 12 図

新潟市の信濃川沿いの地帶で、不同沈下により大きく傾いた木造倉庫。

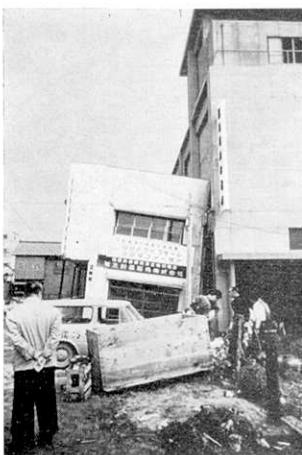
第3図 木造家屋の被害
新潟市内の軟弱地盤では、隣接の鉄筋コンクリート造が沈下し、それにつられてその側だけが沢山沈んで不同沈下をおこし、そのため壊れた木造建物がいくつかあつた。また鉄筋コンクリート造など異種構造の建物と連続した木造建物で、

そのジョイントの部分が、やはり両者の沈下量が異なるため

壊れた例もかなり見受けられた。(第10図)

第 10 図 新潟市内で隣の鉄筋のビルにつられて傾き破壊した建物。

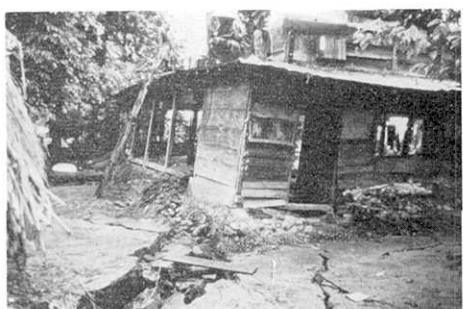
第 13 図

中条町も旧川筋被害の典型で、町の中心部ではほとんど無被害なのに、旧胎内川を埋立てて作つた富岡、大出地区ではかなりの全壊家屋を出している。ここでは地割れにより大破壊された家屋が観察された。

中条町富岡で地わがが家の下を通り大破した木造住家。

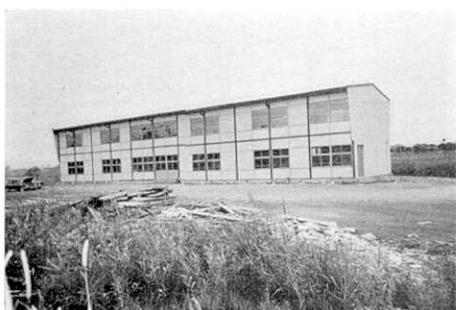
鉄骨造については、筆者らはあまり数多く見ていないが、木造の場合同様地盤の破壊により脚が開いたり不同沈下をおこしたものがあつた。新潟市の小針で2階建鉄骨校舎が周囲に相当の地盤変動があり全壊家屋も出ているにもかかわらず無被害であつた。(第11図)

第 11 図 新潟市小針で周囲が相当被害をうけているのに健全だった鉄骨校舎。

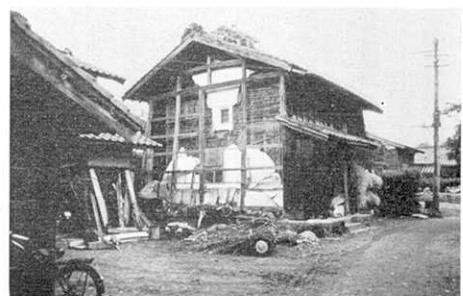
第 14 図

土蔵は村上市附近で壁の全部または一部はく落したものが数多くあつた。被害を観察したところでは、壁材料の接着具合があまり良好でないよう見受けられた。

村上市における土蔵の被害
