4. 南海地震に因る紀勢西線の被害概報

地震研究所 高橋 藤太郎

(昭和22年1月21日発表—昭和22年2月28日編)

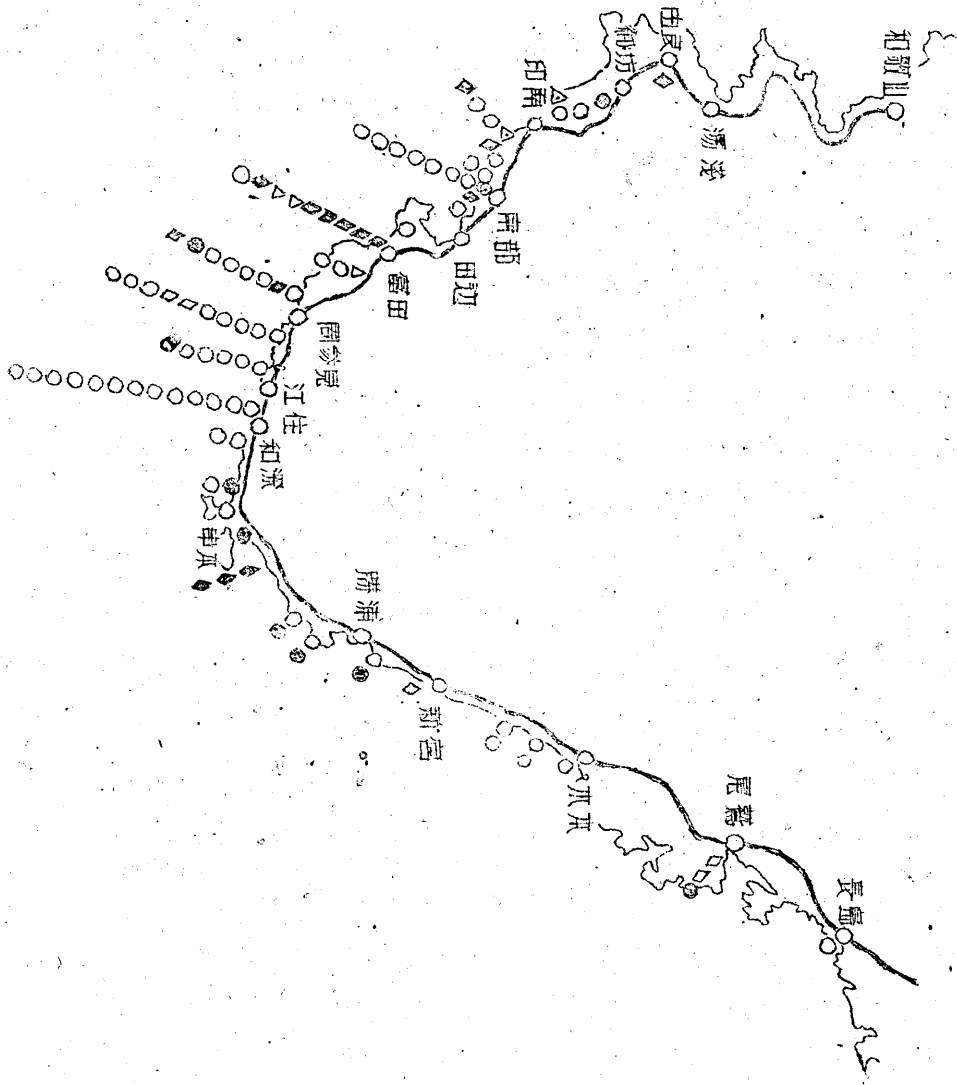
鐵道被管圖

概況 今回地震により被害を蒙つた線は紀勢東田線、牟岐線、土讃線、久礼線、並に山陽線岡山附近であるが、紀勢田線が最も被害箇所多かつたので、其の震害状況を概報する。紀勢田線の被害は次の図より見得る如く紀伊田辺—紀伊串本間に集中してゐる。従つて今回調査区域も同区域に止めた。
