深部ボーリング孔などを利用した初期応力測定の問題点と その原因の検討および改良について

松本滋夫*・石井 紘**・山内常生***

Problems of Initial Stress Measurements by Overcoring in Deep Boreholes and It's Improvements —Case Study—

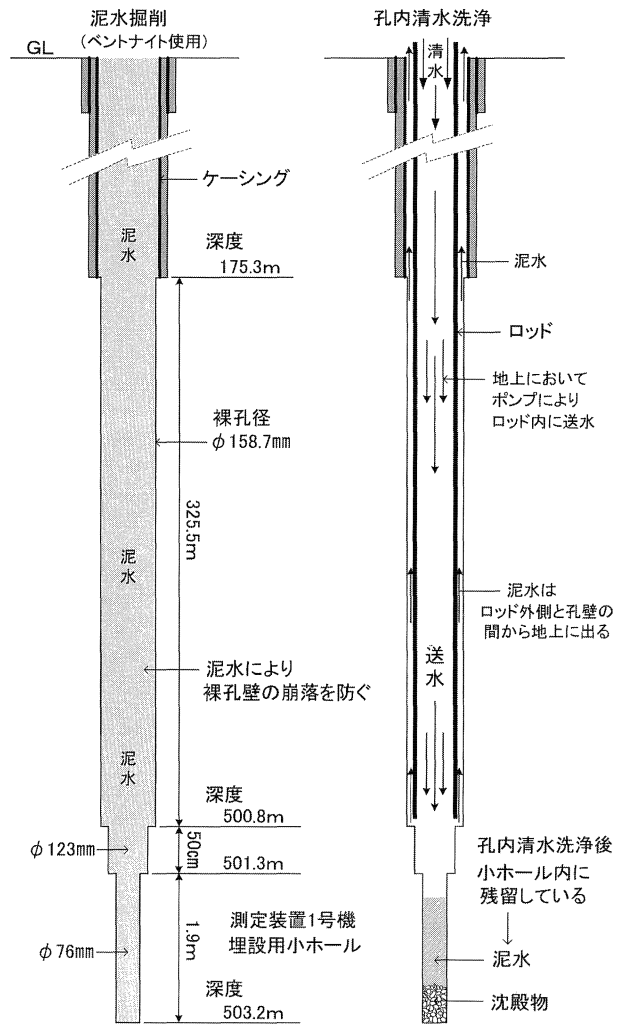
図1. 左の図は掘削完了のボーリング孔(裸孔壁は泥水で保護されている)、右の図は孔内の清水洗浄(小ホール内に泥水と沈殿物が残っている)。

a) 原因: このボーリング孔は地上から深度 175.3 m までケーシング (孔内保護管) を挿入してある. その先, 深度 500.8 m までは裸孔径 $\phi 158.7$ mm で掘削されており, 先端部を $\phi 123$ で 50 cm 掘削し, その先に埋設孔として小ホールを $\phi 76$ mm で深さ 1.9 m に仕上げている. 裸孔部分 (325.5 m) を長く掘削してあるので, 孔壁の崩落を防ぐために通常時よりもベントナイトの配合量を多くして泥水掘削を行った (図 1 の左). その後, 清水による孔内洗浄を行った. $\phi 76$ mm 小ホール内に沈殿している泥水や沈殿物を完全に排除することができないまま (図 1 の右) 孔内洗浄が終わったと思い, 埋設用配合モルタルをベアラにより小ホール内に置換して1号機を埋設した. そのため, 小ホール内の泥水や残留沈殿物とモルタルが混ざり硬化しなかったと考えられる (図 2). 地下深部の状況を想定することができなかったことに問題点があった.

b) 改良点: 測定装置埋設孔の孔壁が泥水により泥壁形成されると, モルタルの密着性や硬化状態が著しく悪くなる. そこで, 埋設用小ホールを仕上げる前にボーリング孔を規定深度まで掘削した時点で, 一度孔内洗浄を行い泥水から清水に切替える. 埋設用小ホールの掘削は清水でおこなう. 岩盤状況にもよるが, 可能な限り清水掘削が望ましい. もし岩質があまり良くない場合は, 途中の孔壁の崩落等を考慮して埋設用小ホールも泥水掘削になる. 小ホールを仕上げた後, 孔内清水洗浄をおこなう場合は清水の流速のみで排除しきれない, 小ホール内の微細な沈殿物を排除する方法として, 新しくスライム採取用ベアラ (ピストンベアラ) を用いることを考え出した. このスライム採取用ベアラにより小ホール内 (最終孔底部) から泥水, スライムを綺麗に取り除いて始めて小ホール内が清水に置き換わる. 埋設用小ホールが清水掘削の場合であっても, スライム採取用ベアラによる最終的な残留沈殿物の排出作業を行う必要がある. この作業により, 配合モルタルと岩盤 (孔壁) のカップリングが良好になると確信できる. 以後はこの作業方法を定着させている.

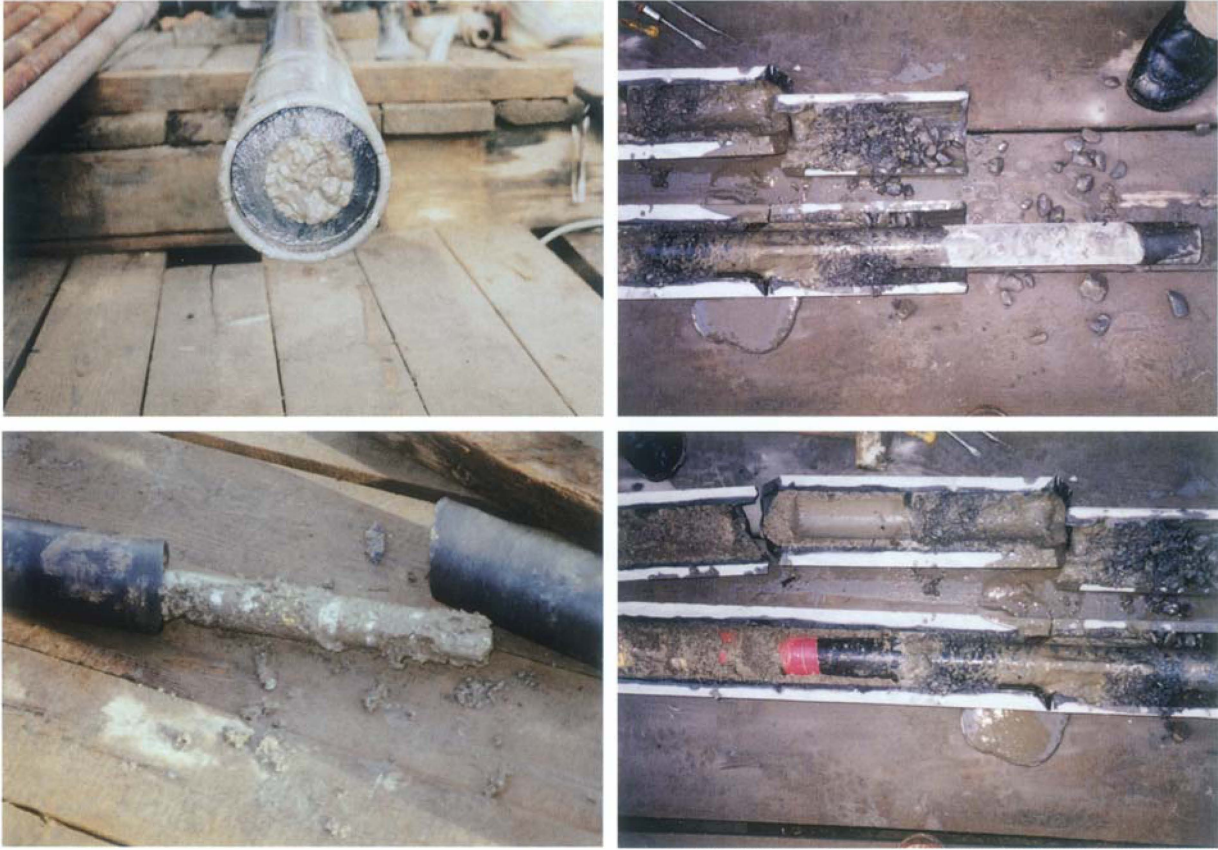
図 2. 回収されたコアの写真. 左上はコアバーレル内に収納されたコア, 他の3枚はコアを剥がした時の写真でモルタルは硬化しなく残留沈殿物やモルタルのゲル状が確認された.

和歌山県新宮市で行った深度 500 m ボーリング孔においては, 1号機埋設後, オーバーコアリングにより回収されたコアの外側岩を剥がしてみたら, モルタルが硬化しなかった. 岩盤とのカップリングが悪くモルタルはゲル状であった. この状態では測定した歪変化のデータは使い物にならない.

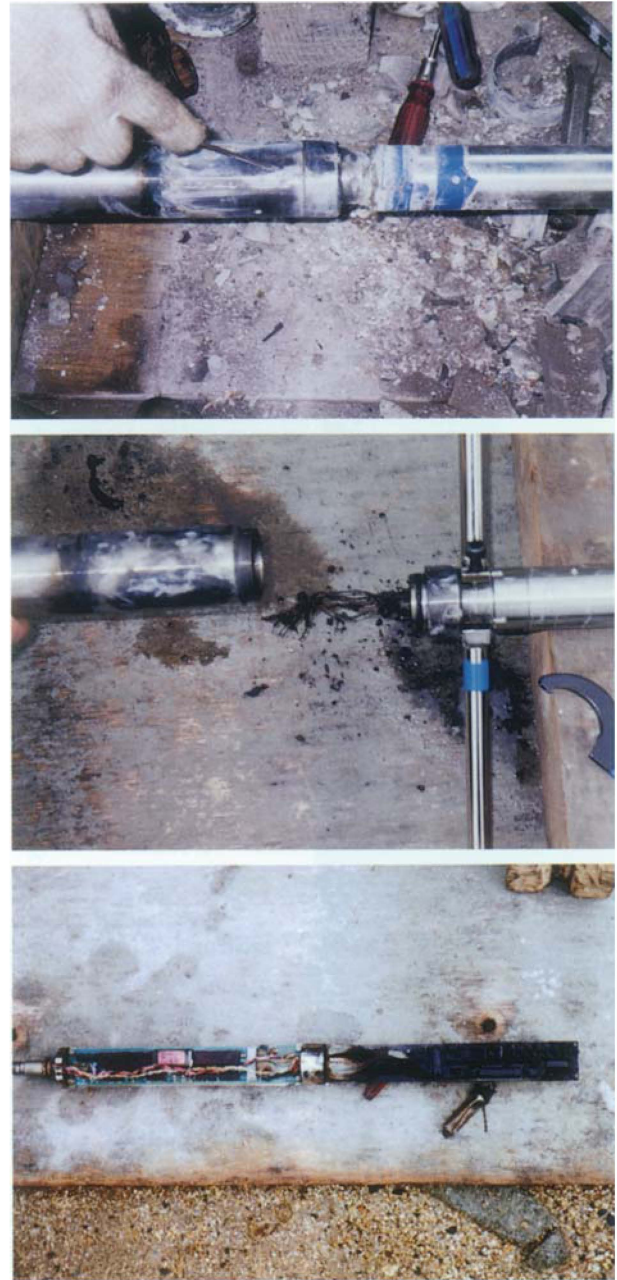
岐阜県福岡町で深度 404 m ボーリング孔において、孔底部の $\phi 56$ mm 小ホールに測定装置 2 号機を埋設した。モルタル硬化待機期間の後、オーバーコアリング用特殊装置の先端にダブルチューブコアバーレルとコアビット（外径：86 mm・内径：70 mm）をセットしてオーバーコアを始めた（松本ほか，2000b，図 6 を参照）。しかし掘削が途中で進まなくなった。岩が堅いためなかなか掘進しないのだと思っていたが、あまりにも時間が掛かりすぎるのでコアバーレルの引揚げを指示した。引揚げたコアバーレルを確認したら、一番先端にあるはずのコアビットが付いてなく（切れた）孔内に残った状態であった。このような現象を経験するのは初めてで、孔内で何が起きたか判断するため 2 号機の回収を早急に行った（回収が遅れた場合メモリーオーバーになりデータが取得できなくなる）。同じコア径のビットでは引揚げられないので、現場でボーリング業者に大きい口径のコアビットを用意するように指示した。そのコアビット（内径：99.2 mm）を被せてオーバーコアを行い、無事測定装置を回収した（岩・コンクリート・2 号機の一体物）。そして、2 号機頭部の岩とコンクリートを取り除いて見たら、契れたコアビットは 2 号機のセントライザーに付着していた。この時点では 2 号機そのものに外見上の問題はなさそうであったので、データを外部コントローラに伝送するために 2 号機頭部の蓋を開けることにした。治具を使いネジ式の蓋を回しながら外していくと、途中まで緩めた時に破裂音とともに蓋が飛んだ。測定装置内部に異常が発生していることは明白である。すぐに測定装置内部を確認するため基板部分を開けてみたら基板が黒焦げで、電池も潰れていた（図 3）。

a) 原因：オーバーコアリングは特殊装置にコアバーレル・コアビットを装着して、孔口よりポンプによりロッド内に送水をしながら掘削をする。しかし、特殊装置から先に水が送られていなかったため先端コアビットは無水状態の掘削になり、岩盤との摩擦熱でビットが測定装置のセントライザー（外径：68 mm）に焼き付いた。この高熱が測定装置内部に伝わり、基板を焼き黒焦げにした。また防水用オーリングも焼けたため、内部に水が入り水圧で電池が潰されガスが発生していた。このため、蓋を途中まで緩めた際に破裂音と同時に蓋が飛んだ。無水掘削に気づかず、測定装置を壊すという事態を引き起こした。

図 3. 上の写真は、ビットが焼き付いた部分を取除いている。測定装置は高熱で変色している。下は基板が焼けて黒焦げになり電池は潰れていた。

b) 改良点：事前に特殊装置の送水試験を行うとともに、全ての機器のチェックをする。それとともに、不測の事態に備えて対応できるような準備をしておく。

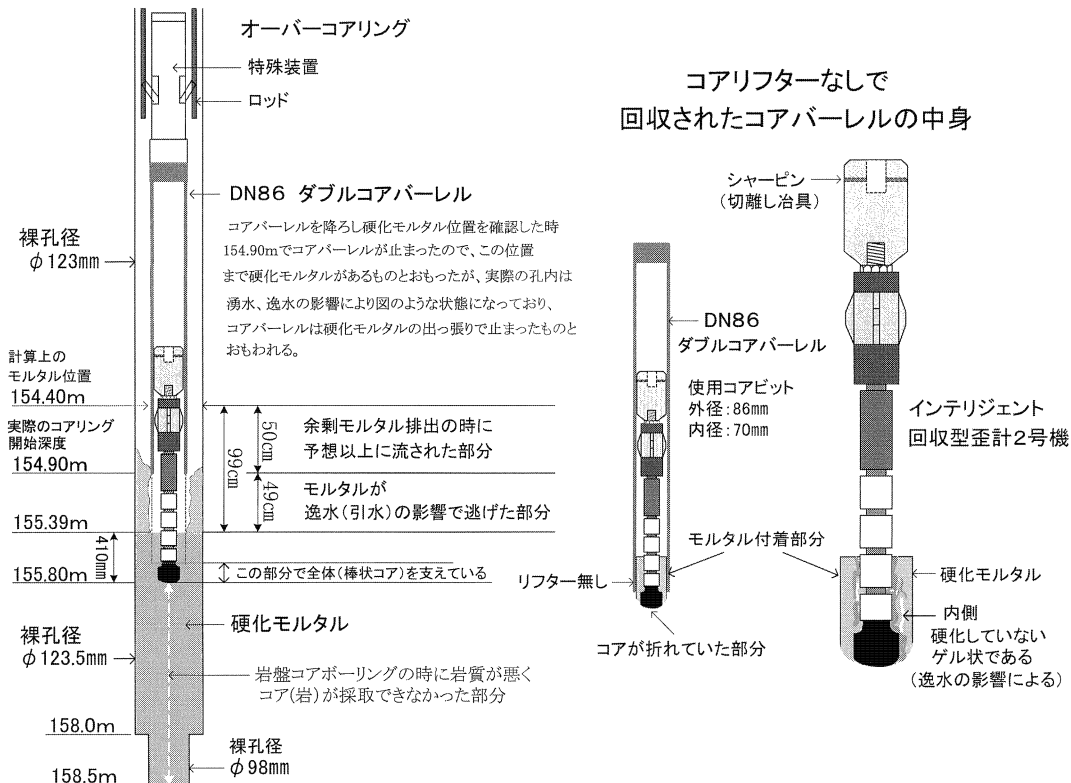
図 4. 回収コアにより検討した結果の孔内状況図. ストレートのボーリング孔では、余剰モルタルの排出時に予想以上にモルタルが流されていた。

を終えた後に一度コアバーレルを地上に引揚げた。コアリフターを取付けた後、再度、孔内にコアバーレルを降下させ、残りの部分を切り進んでから孔底部と切離すとコアバーレル内に 2 号機を含むコアが回収される手順である。しかしこの時は、応力開放を終えた後にコアバーレルを地上に引揚げたところコアバーレル内部に 2 号機を含むコアが回収されていた。コアリフターの役目は岩盤と切離すためと、コアバーレル内に収まったコアの脱落を防止するためのものである。コアリフターなしで、なぜコアが回収されたか疑問が残った。回収されたコアは、2 号機中間部より上部まで硬化モルタルが付着していなかった。下部に付着しているモルタルは外側が硬く、内側は 2 号機と密着する部分がゲル状であった。当然のことながら測定した歪データは使用できなかった。

a) 原因: 第 1 番目のモルタル排出位置違いの原因については、ストレート孔内をストレートのロッドを介して送水したため、計算上のモルタル位置より深い部分のモルタルまで排出してしまった。また孔内部は、地層状態が悪く逸水による影響でモルタルが予想以上に散逸した。回収されたコアを測定した結果、ロッドの送水による余剰モルタル排出は予想位置より 50 cm 深く排出された。さらに逸水(引水)により 49 cm ほどモルタルが逃げたことがわかった。そのためモルタルは測定装置 2 号機の下部部分にしか

付着してなかった（図 4）。

第 2 番目のコアリフターなしでコアが回収された原因は、測定装置の底部の形状が悪かったことによる。測定装置底部のウエイトは、測定装置を埋設用小ホール内に降下させる時の誘導装置の機能を兼ねている。長さ 116 mm で先を半円球型（ $\phi 50$ mm）に製作してあった。測定装置 2 号機は全長 1614.2 mm あり、オーバーコア時にコアリフターを取付けるためコアバーレルを地上に引揚げる。この時、孔底部では測定装置を含む棒状のコア全体を測定装置底部の長さ約 10 cm のウエイトで支える。ウエイトの先端部が半円球であるためコンクリートとの固着部が折れやすい構造であった。そのため今回のようなモルタルのカップリングが悪い状況下で折れるという現象が起こった。このような孔内状況を正確に把握しきれなかったことが原因で失敗を引き起こした。

b) 改良点：第 1 番目の原因については、岩質の悪い孔径の大きいストレートのボーリング孔では、余剰モルタルのカット位置の正確な把握が難しいことや測定装置を孔内の中心に設置させるには問題が多すぎるため、今後は行わないことにした。もしこのような地層を掘削する時は、定期的に水位変化を測定し、逸水・湧水の調査をして、逸水・湧水個所が埋設孔内か埋設孔の上かを正確に確認する必要がある。状況によりストレートボーリング孔内で初期応力測定を行う場合は、孔底部からモルタルが十分に立ち上がるまで充填し（逸水・湧水をモルタル圧でおさえる）する。硬化後にコンクリートのコアボーリングを行い、採取したコアにより逸水・湧水及び虫食いの位置を確実に把握する。埋設が可能であると判断した後にコンクリート内の掘削を行い、その先にテーパ誘導孔を作り埋設用小ホールを整形仕上げして、測定装置埋設及びオーバーコアリングを確実にする方法にしている。

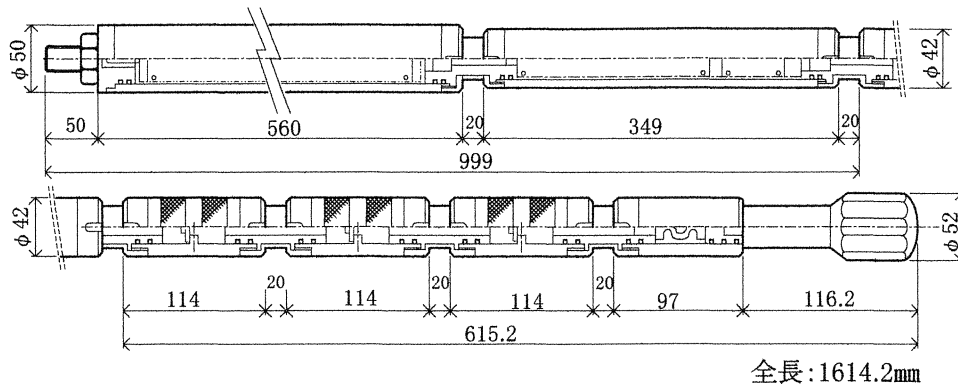
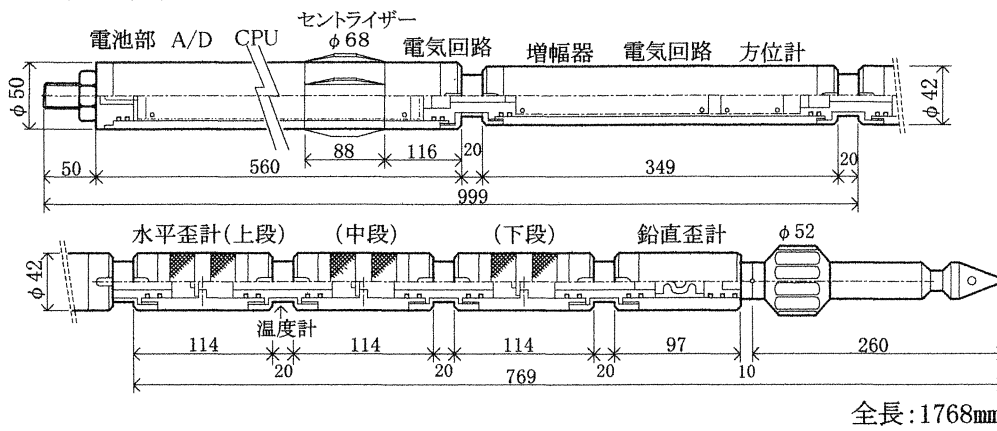
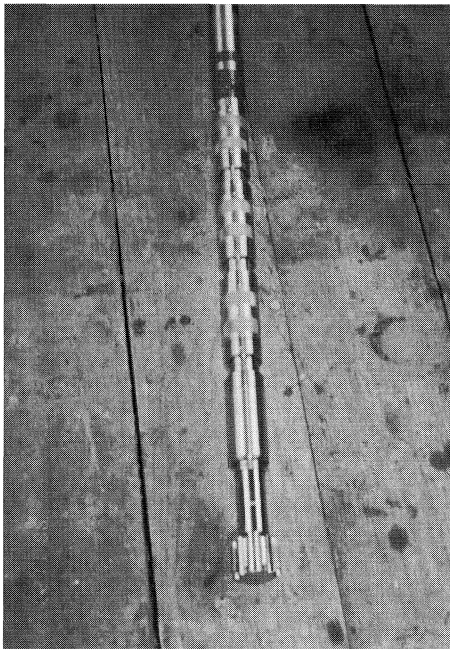
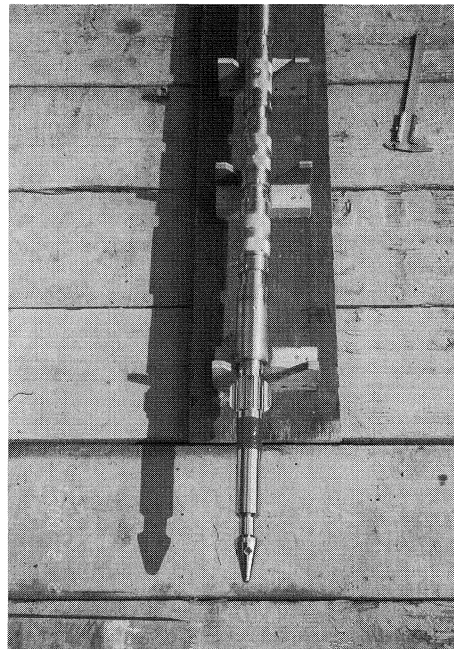
図 5. 測定装置先端部分の設計変更. 写真左が従来型, 右が改良型.

第 2 番目の原因を改良するために測定装置ウエイト部の設計変更を行った。具体的には、岩盤とモルタルとの固着をより強固にさせ、ウエイト部による測定装置全体支持の強度を持たせるためにウエイト部を長さ 260 mm とし、凹凸に製作仕上げして、先端部は測定装置を埋設孔（小ホール）へ誘導するため槍型に改良した（図 5）。

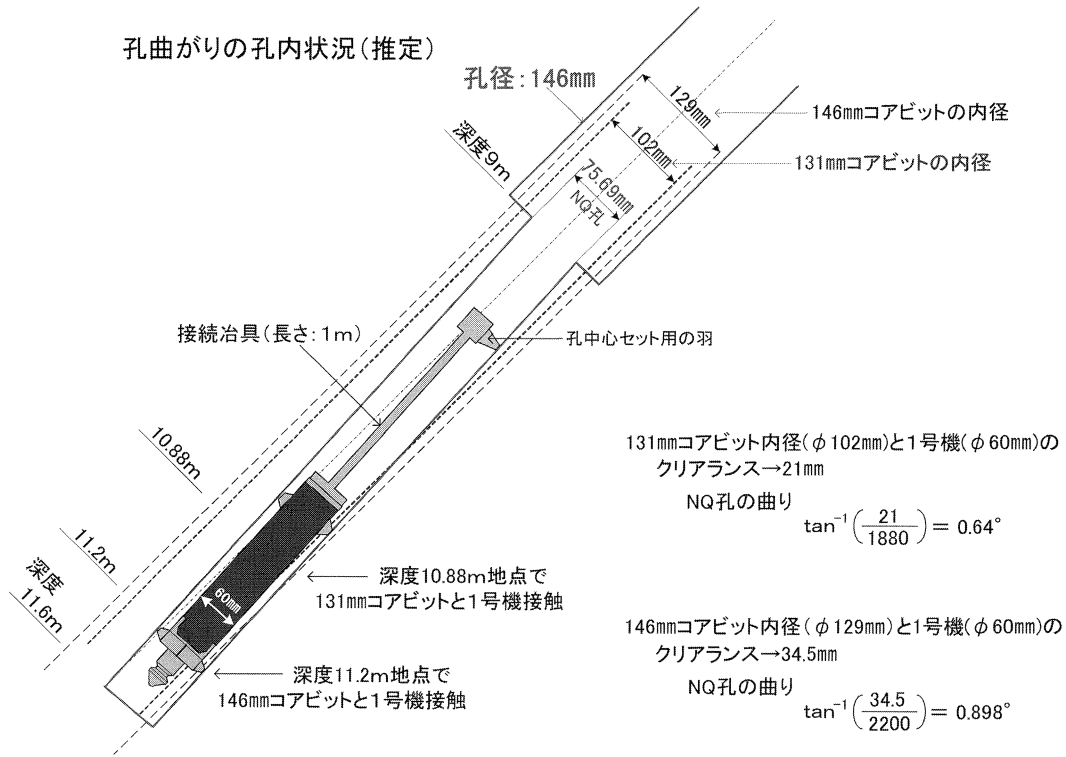
次にオーバーコアリング時におけるトラブル発生について記す。ボーリングマシンによる掘削回転中にコアビット先端深度が10.88 mに達したとき異音(金属を切るような音)を感じた直後、マシン全体が孔内に引き込まれる感じでガクンと動いた。即座にマシンを停止させ、コアバーレルの引揚げを行い確認したが、コアビット及びコアバーレルに特別異状はみられなかった。しかし、このまま再開するのは危険を伴うと判断し、142 mm ケーシングを抜いた後、口径の大きい $\phi 146\text{mm}$ コアビット(内径: 129 mm)を用いて深度9 mからの掘削(切り込み)を再開した。途中で応力開放によるデータ取得の手順を行いながら、深度11.8 mまで切り込んでコアの回収を行った。回収されたコアバーレルからコアを取り出してみると、1号機の周りにセメントが付いてなく、1号機はかなりの衝撃を受けて「くの字」に変形していた。測定装置を破損させるという致命的な失敗をおかした。

a) 原因: 埋設孔の曲がりが予想される。以下に状況を分析する。ケーシングを孔中心位置になるようにセットしたとしても、ケーシング類は挿入のため僅かなクリアランス(隙間)が必要であり、全て組み合わせた状態で数 mm 程度の偏芯を起こす可能性がある。埋設孔の掘削は内側ケーシングの中にビットを通して行った。この時、ケーシングが僅かなずれを起こしていたと考えられる。回収された1号機を検証した結果、コアビットが切り込み途中で接

触した深度10.88 mと1号機の損傷位置が同じである。したがって1号機の回収失敗の主な原因は埋設孔の曲がりと考えられる(図8)。また、埋設用モルタルが不十分だったために、ボーリングマシンのコアビットが1号機に接触した際の衝撃をモルタルで支えることができず、衝撃を直接1号機に加えてしまったために1号機の破損を大きくした一つの要因と考えられる。今回は、埋設孔を仕上げる際に、ケーシングを用いてセンタリングを行ったための施工上の失敗である。

図 8. 埋設孔の孔曲がりによるオーバーコア時の孔内状況推定図

今回実施したケーシングを用いたセンタリング方法は問題点が多い。このため今後は埋設用小ホールを掘削した後に $\phi 131\text{mm}$ での拡孔方法に変更する。ただし、斜め掘りでは今回のような孔曲がりや再度起こる可能性が非常に高い。孔曲がりやを最小限に押さえるためには、ロッド～コアバーレル～ビットに至る直進性を確保する必要がある。そのためにはガイド付きコアバーレルおよびリーマー付きロッドなどの使用を検討する。その他の考え方として今後、安全性を考えて坑道内では掘削方向を鉛直に限定する方法もある。

今回はモルタル充填方法にも問題があったため埋設用モルタルが不十分であった。この問題を解決するため、予め多めのモルタルを充填し、測定装置埋設後に接続治具の下

で余剰モルタルをカットできるように工夫する。

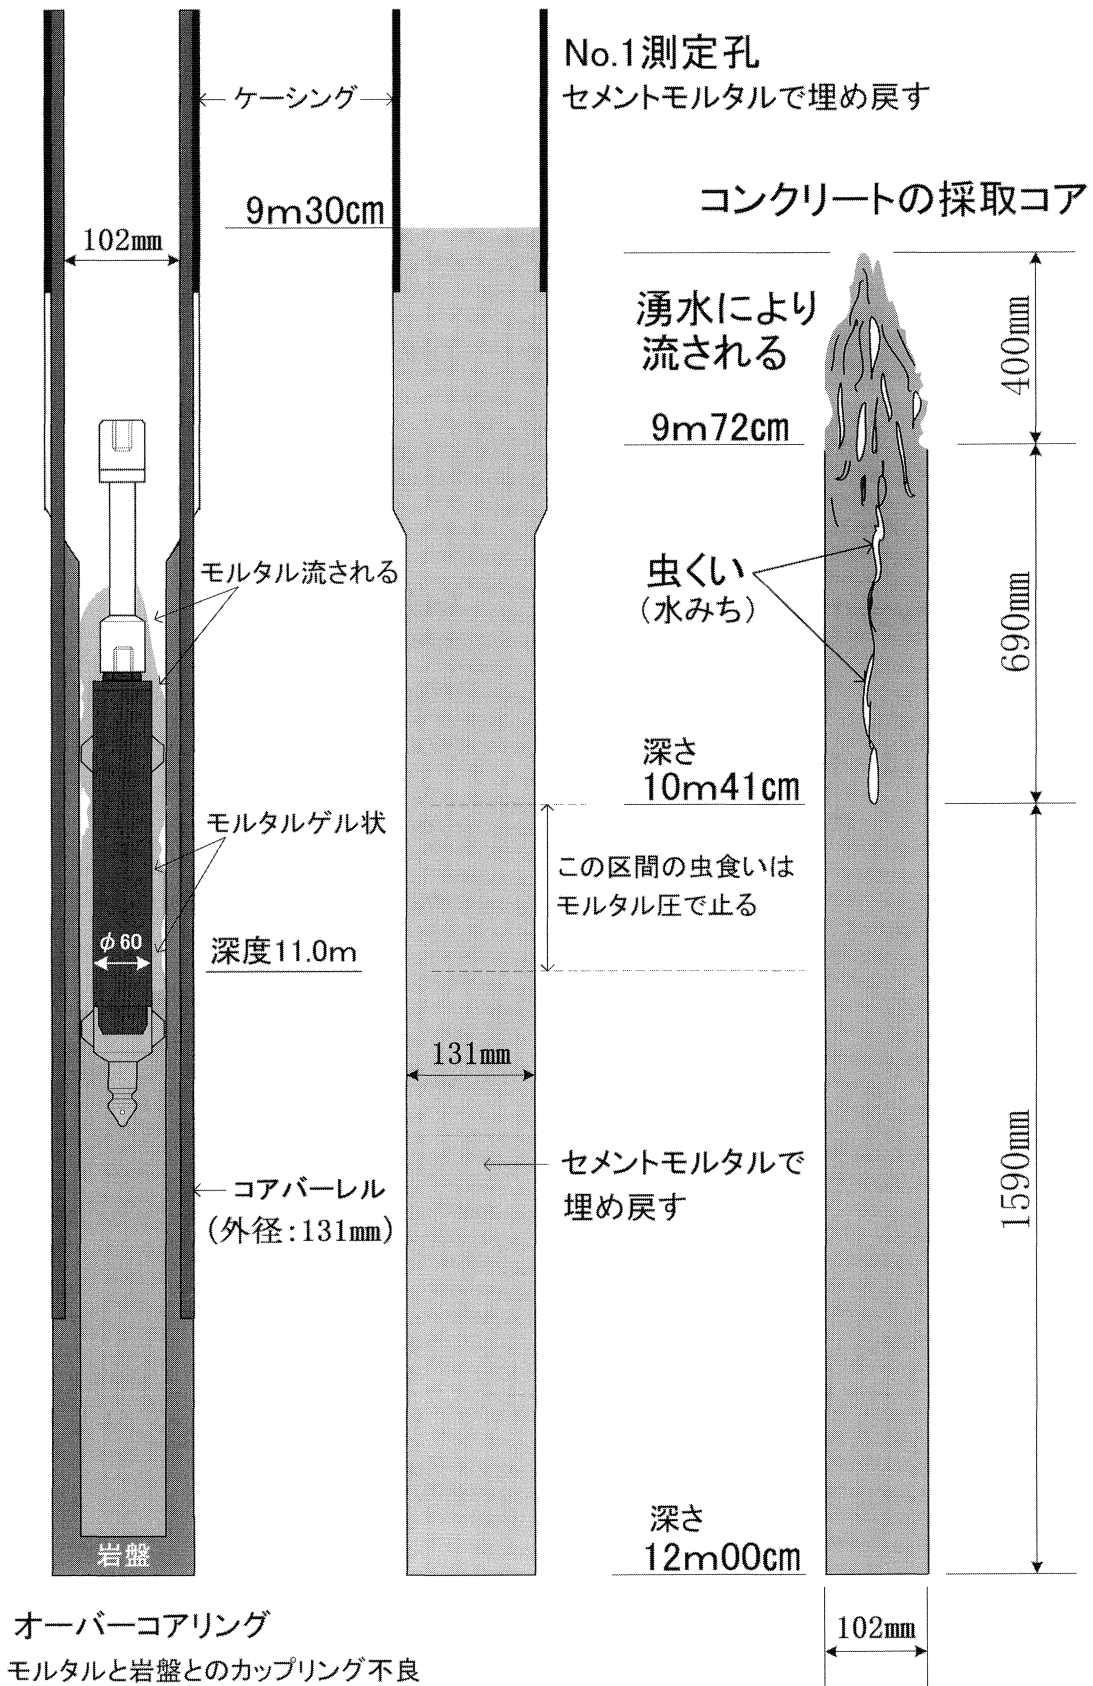
b) 改良点: オーバーコアリング終了後の深度 12.0 m・孔径 131 mm の No. 1 孔に連続観測用小型ボアホール多成分歪計の埋設・設置が可能かどうか、孔内の湧水 (水みち) 箇所を早急に調べなくてはならない。そこで、セメントモルタルを孔底部から深度 9.3 m まで充填した。翌日、φ131 mm コアビットでコンクリートのコア (径: 102 mm) を採取し検討した結果、9.72 m より上の部分は湧水により流されていた。また、深さ 10.41 m までの 69 cm 区間は虫食い状態であった。それより下の孔底部までの 1.59 m 区間は、

図 12. 孔内部の湧水・逸水を確認するため、孔内部をセメントモルタルで埋め戻した後に、コアボーリングにより回収されたコンクリートのコア。

コアのどこにも異常は認められなかった (図 12)。この確認ができたので、小型ボアホール多成分歪計 (長さ: 1m 13.75 cm) は孔底部より 7 cm 浮かした位置に埋設・設置が可能となった。初期応力測定はできなかったが、現場に
