# 1997 年鹿児島県北西部地震によって被災した 鉄筋コンクリート造建物の被害調査 および建物内での余震観測

## Report on Damages to School Buildings and Aftershock Observation at the Damaged Buildings during the Kagoshima-ken Hokuseibu Earthquakes of March 26 and May 13, 1997

The Kagoshima-ken Hokuseibu earthquakes of March 26 and May 13, 1997 brought severe damages to some reinforced concrete buildings, especially to school buildings. In this paper, damages to school buildings are reported.

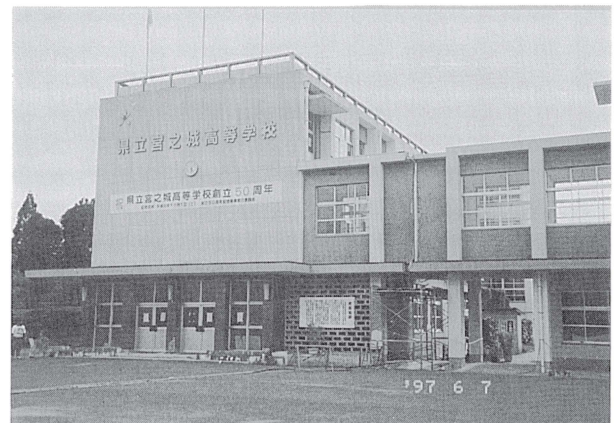
図 4. 宮之城高校南棟

南棟(図4)は、3月26日の地震後にはエキスパンションジョイントでの衝突による局所的な破壊が見られる程度であったが、5月13日の地震によって大部分の柱に被害を受けた(図21)。日本建築防災協会の被災度区分判定(日本建築防災協会, 1991)によれば $D=21.5$ となり、中破<sup>(注11)</sup>と判定される。

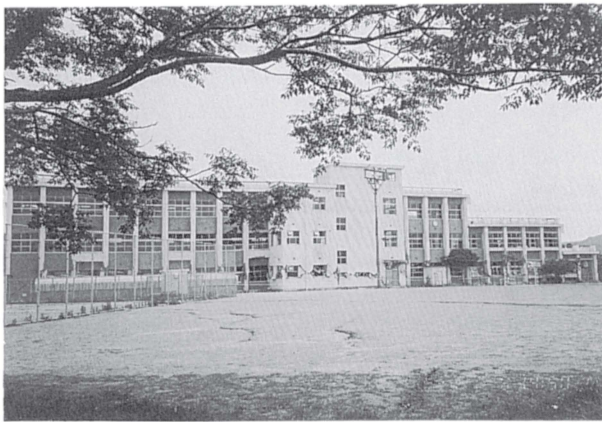
図 17. 宮之城高校北棟，1階が層崩壊。北側のグラウンドには亀裂が見られた。

北棟(図17)は3月26日の地震で建物南側東から7スパン目にある耐震壁(図18、換気のための開口あり)がせん断破壊し、5月13日の地震で1階のすべての柱が破壊し

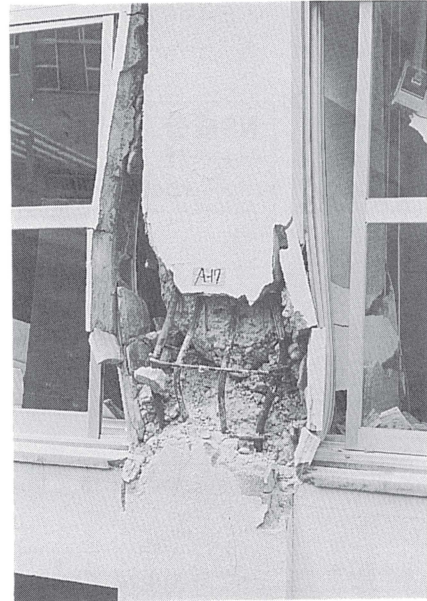
図 19. 北棟北構面柱の破壊状況

た(図19)。柱のせん断スパン比<sup>(注10)</sup>は5.3と比較的大きく、破壊形式はほとんどが柱頭、柱脚部での曲げ破壊が先行したものと考えられる(図20)。

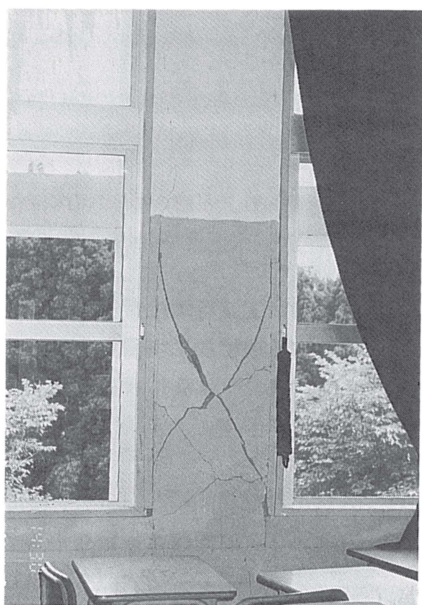
図 21. 南棟南構面柱(損傷度Ⅲ)

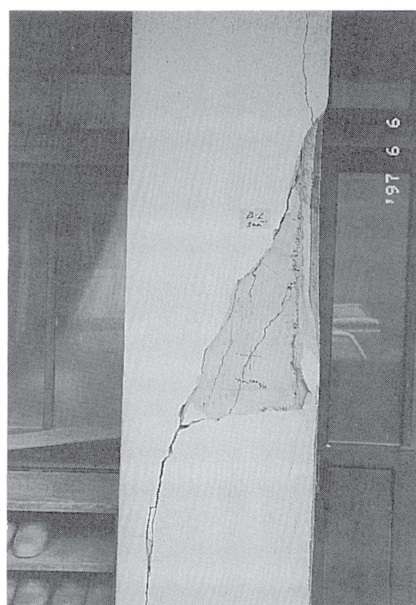
図 23. 川内高校特別教室棟1階柱

南側の柱は腰壁位置で僅かに曲げひび割れが見られる程度だが，北側の柱は腰壁，垂壁<sup>(注13)</sup> によって短柱<sup>(注14)</sup> 化しており，せん断ひび割れが生じている(図 23)。腰壁，柱のひび割れがすべて一方向に入っているのは，エキスパンションジョイント部分で，隣の建物と衝突したためと思われる(図 24)。被災度区分判定では D=18.2 の中破。

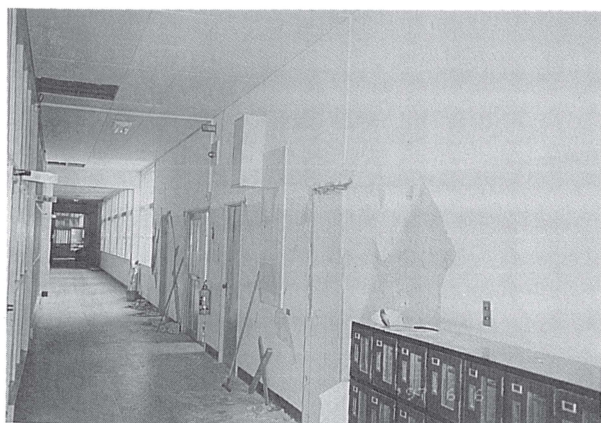
大きく異なっている。南棟では、南側窓開口部に鉄筋コンクリート造の庇が取り付け曲げ変形を拘束している。また南棟1階の北側2~5スパンに南北1スパンの教室があって、廊下との仕切りの雑壁にせん断ひび割れが生じており、これらの雑壁も地震力に抵抗したと思われる(図22)。

図 22. せん断破壊した廊下東側の非構造壁

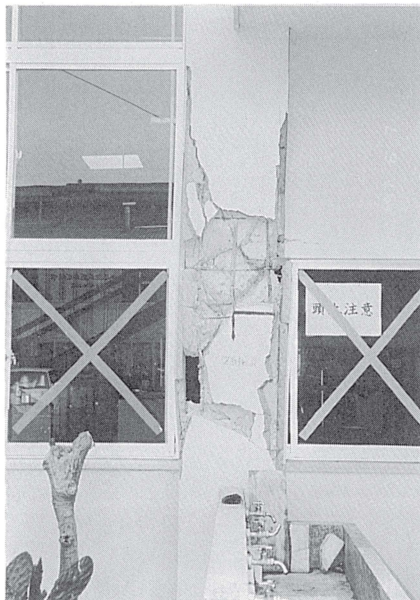
図 26. 南側柱入り口脇の柱，両脇の柱に垂れ壁・腰壁がつき，短柱化。

南側入り口の両側(図 26)と，東側入り口の北側の短柱(図 27)がせん断破壊している。南側の柱 1 本で，腰壁位置でコンクリートが剥落して挫屈した鉄筋が露出している。建物西側の柱は，東側に比べて損傷が小さい。被災度区分判定では D=30.1 で中破と判定される。天井が高く，壁の取り付けが長い柱に対して，腰壁，垂壁によって一部の柱が短柱化して，応力が集中し易い構造である。東側に入り口が 2 つあって，さらに東側のスパンが長くなっているため，建物の西側に対して東側の損傷が大きくなっている。

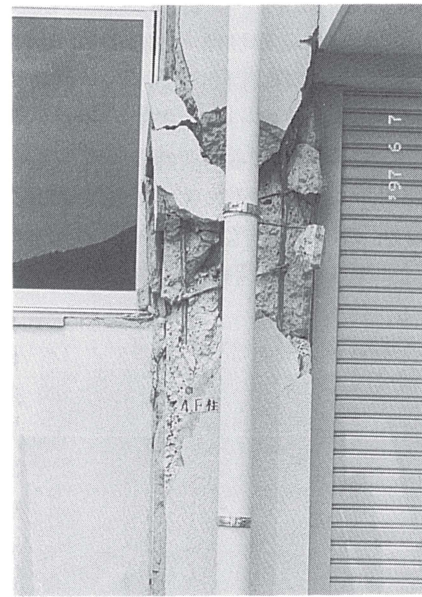
図 27. 東側入り口脇の柱，左側の腰壁，右側の垂れ壁によって短柱化

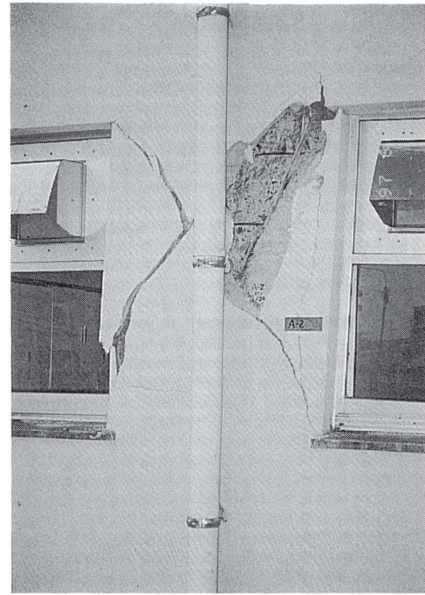
南棟、北棟とも、南側の西から2本目と3本目の柱が、腰壁、垂壁によって短柱化しており（幅700mm×内法高さ1,200mm）、せん断破壊している（図29）。また南棟の北側の柱で、損傷度Ⅲ程度<sup>(注18)</sup>に相当するひび割れが多く見られた（図30）。

図 29. 南棟南構面東側の短柱、この柱だけに腰壁垂れ壁が高く短柱化

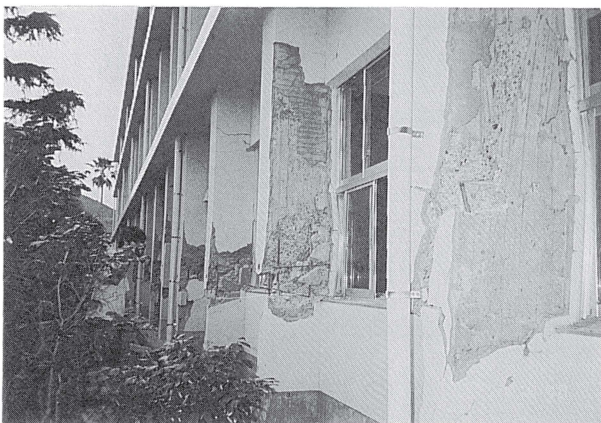
1棟（図31）は、ほとんどすべての柱がせん断破壊している（図32）。3月26日の被害で小破程度の被害を受け、補強工事中に5月13日の地震を受けた。鉄骨ブレース<sup>(注19)</sup>による補強（図33）が間に合わず、ボルトが締められていない箇所がある。すでに締めてあった箇所でも、ボルトが抜けた跡が見られた。せん断破壊した柱はジャン

カ<sup>(注20)</sup>が著しい。

図 32. 1棟南側1階、ほとんどの柱がせん断破壊

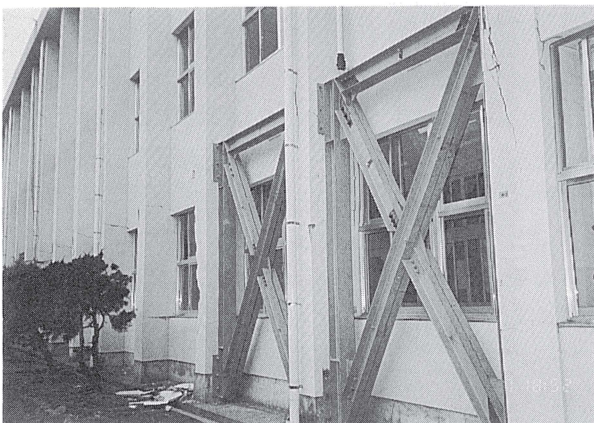
図 33. 鉄骨ブレースによる補強部分、3月26日の地震の後鉄骨ブレースによる補強工事中であったがボルトがまだ締められていなかった。

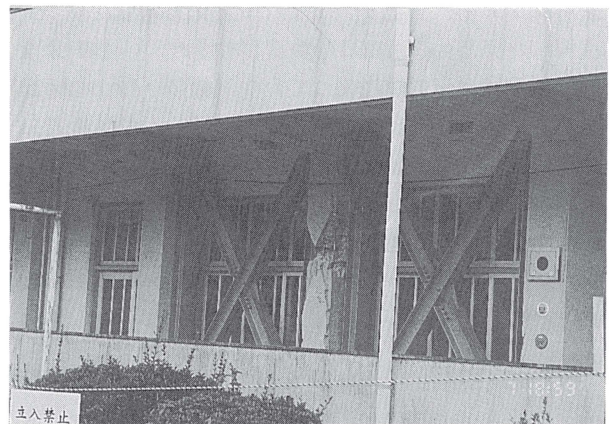
みせん断破壊した。両隣の柱はほとんど無被害で、破壊した柱のジャンカが著しいので、施工不良が大きな原因であると思われる。その後、この柱の両側に鉄骨ブレースをかけて補強(図34)してあり、1階部分の被害はそれほど進んでいないが、2階の柱に多くのせん断ひび割れが生じた(図35)。3棟、4棟は、数本の柱に微細なせん断ひび割れが見られる。また、雑壁に3mm程度のひび割れが見られる。

図 34. 2棟北構面補強部分、3月26日の地震でこの柱のみ破壊した。その後鉄骨ブレースにより補強されていた。

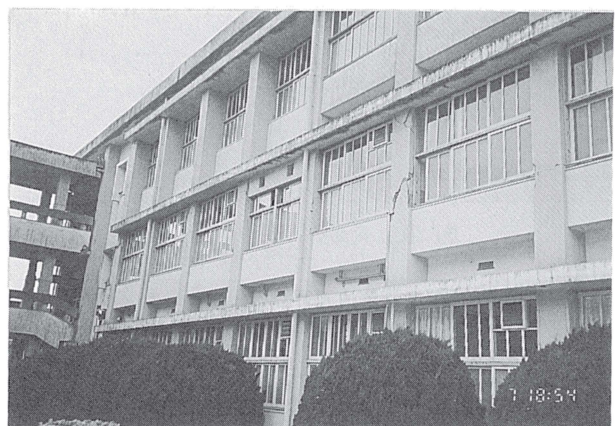
図 35. 2棟南構面、1階の補強により2階の柱に被害が集中

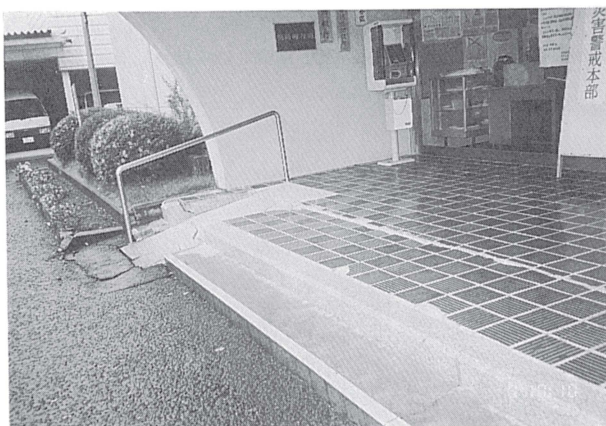
図 36. 鶴田町役場玄関前

玄関前に不同沈下によるひび割れが見られる(図36)。建物躯体に被害は見られない。

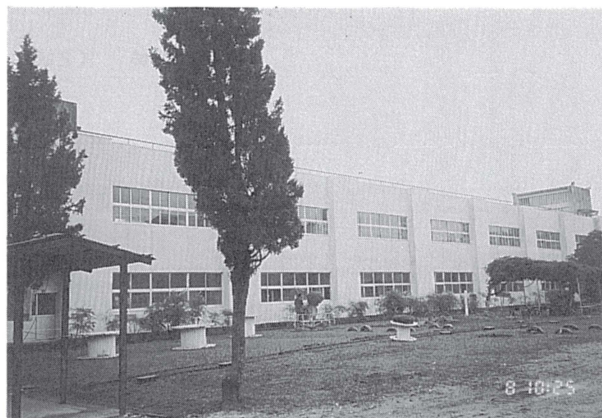
管理教室棟は1965年竣工で、鉄筋コンクリート造2階建て、南北1スパン@6.7m×東西13スパン@8.5m、北側に片持ちの廊下が付く。西側にセットバックしており、2階は11スパンである。柱断面は450mm×800mmで、桁行方向<sup>(注21)</sup>に細長い長方形である。廊下の北側の梁位置に幅1,700mmの雑壁<sup>(注22)</sup>があり(図38)、南側の柱の東部分には850mmの袖壁が付く(図39)。

図 38. 鶴田小学校管理教室棟北側、スパンは8.5mと長い。柱のように見えるのは洗面台収納が付く雑壁

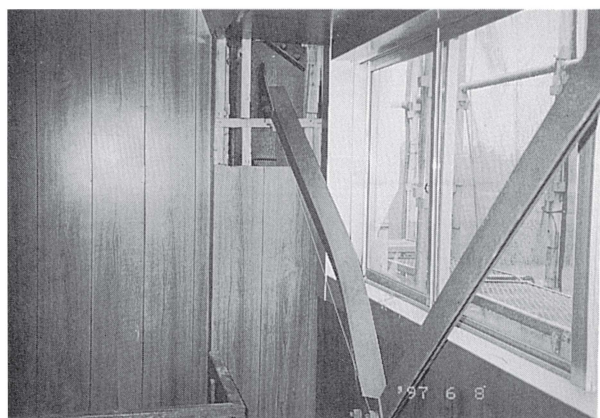
図 37. 鶴田中学校体育館

育館は補修中で、周囲をすべて観察することはできなかった。1階の南東及び、2階の4角の建物長辺方向の鉄骨ブレースが挫屈している。2階のブレースは3月26日の地震でボルトが破断するなどして8本すべてが破損しており、補修後に5月13日の地震を受けて挫屈したものである(図37)。

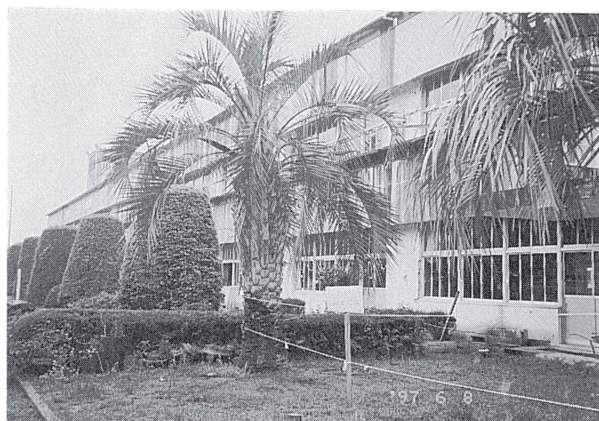
南北の雑壁には5mm程度のせん断ひび割れが多く見ら

れるが、柱にはそれほど大きな被害は見られず、小破程度である。

図 39. 南構面、柱とその東側に付く袖壁にせん断ひび割れが生じた。
