臺灣中部地震地圖番號一覽表

Index Map

(震研彙報別冊 第三號 報告圖版)

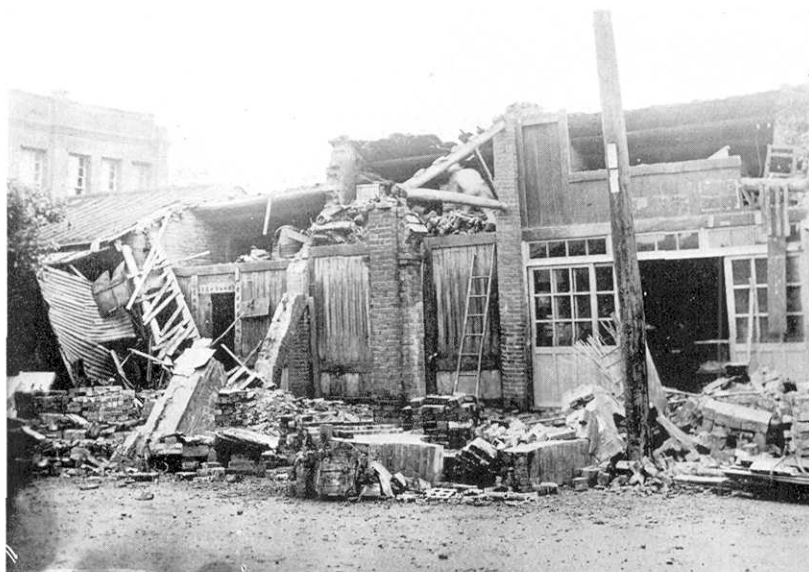
第 22 圖 新竹市の被害。  
Fig. 22. Damages in Sintiku City.

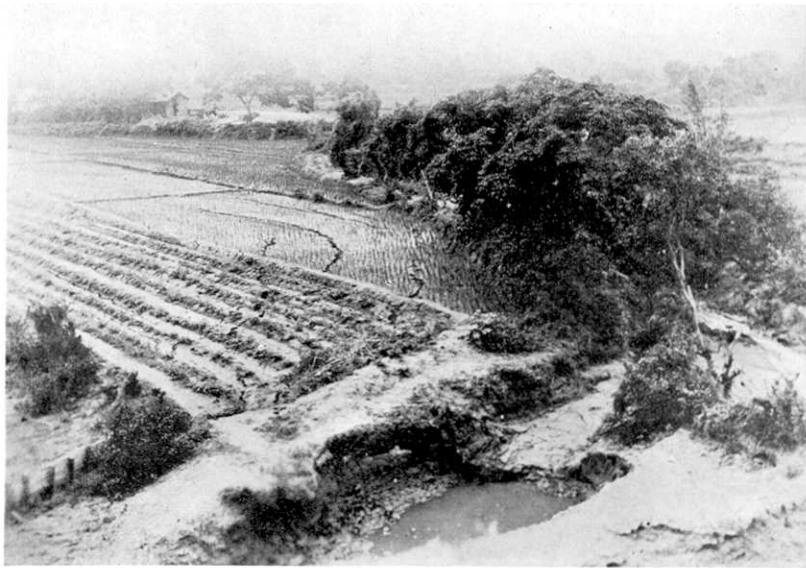
第 25 圖 竹南庄公館子水田中の亀裂.

Fig. 25. Fissures in rice-fields near Tikunan.

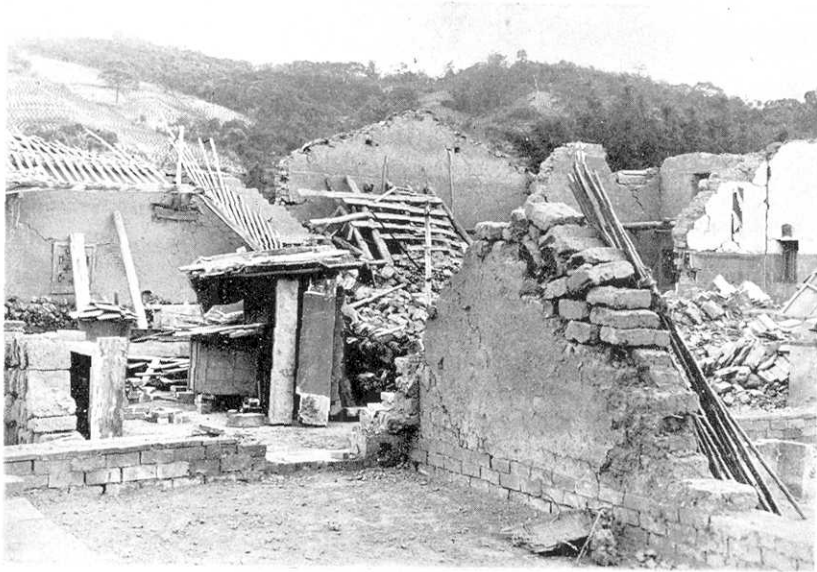
第 29 圖 峨眉庄藤坪の被害.

Fig. 29. Damages of houses at Tōhei, Gabi-syō.

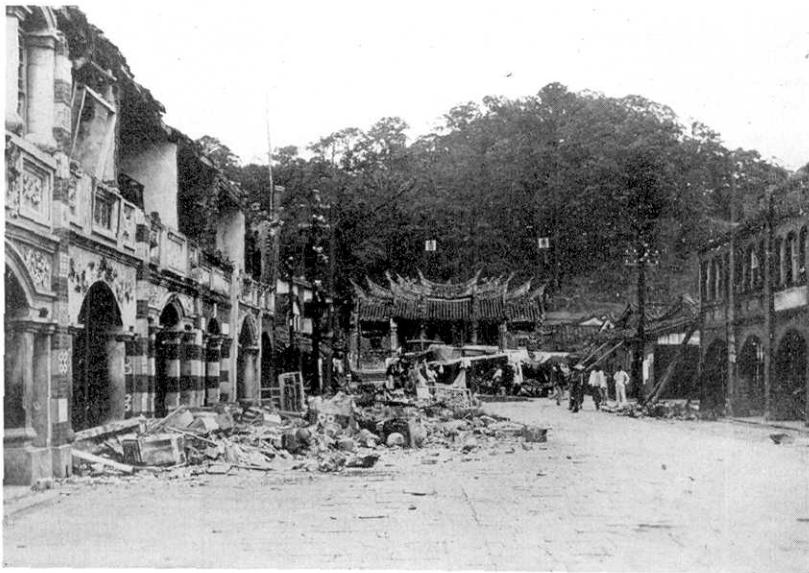
第 30 圖 北埔庄北埔廟前の被害.

Fig. 30. General view, Hoppo, Hoppo-syō.

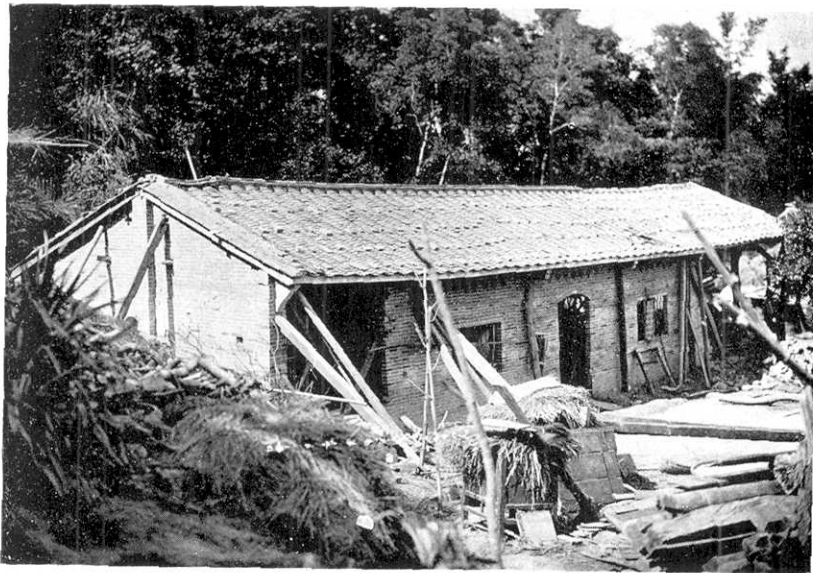
第 32 圖 三灣庄三灣.  
Fig. 32. Damage of brick house at Sanwan, Sanwan-syô.

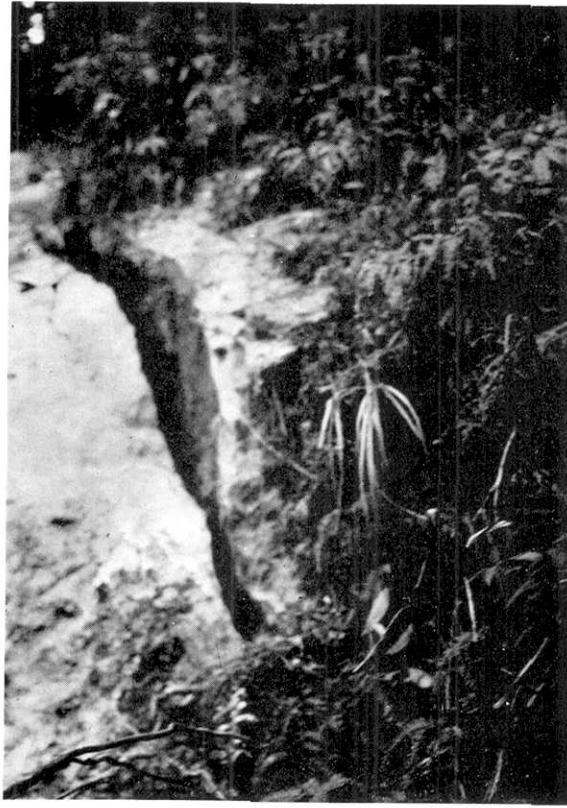
第 35 圖 紙湖地震斷層. 獅頭山の西麓, 白色砂岩を截る.  
Fig. 35. Siko earthquake fault, at the western foot of Mt. Sitô-san. Photograph shows the earthquake fault cut the White Sandstone bed.

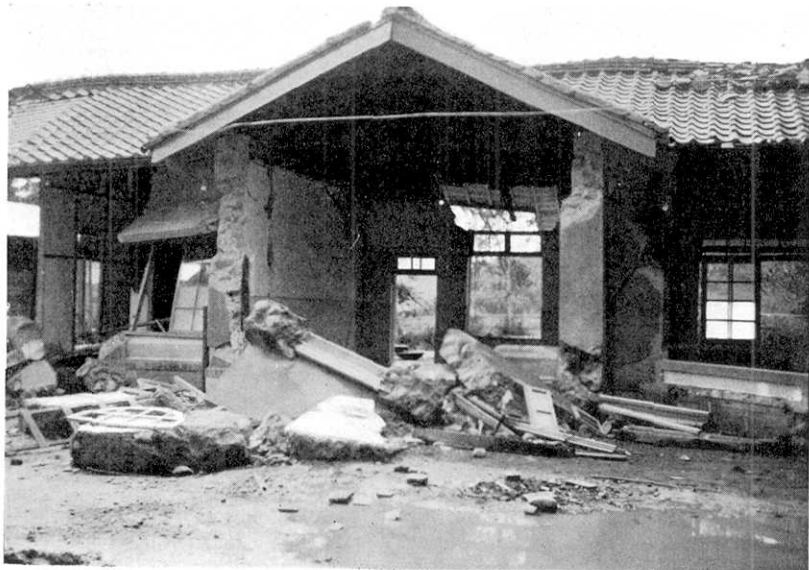
第 36 圖 コンクリート造巡査派出所の破損 (三灣庄大河底).  
Fig. 36. The destroyed police station constructed of concrete at Taikatei, Sanwan-syô.

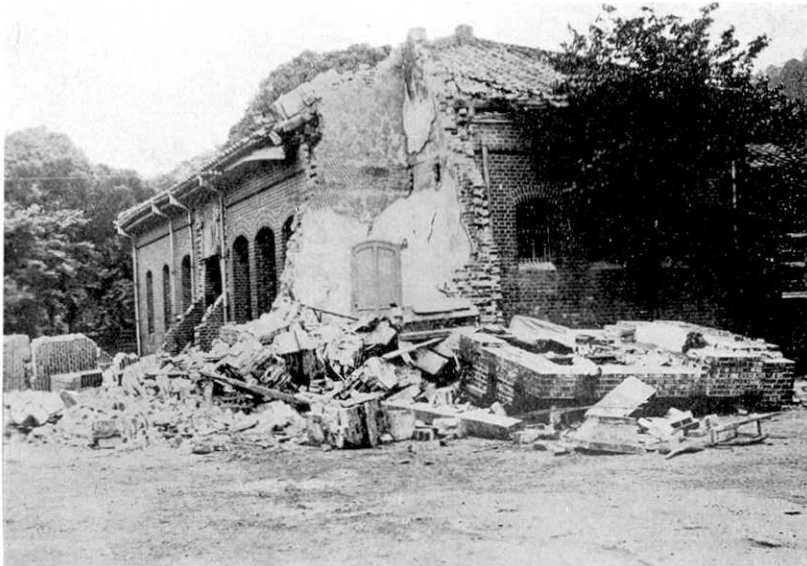
第 52 圖 南庄警察署の被害.

Fig. 52. Police office in Nan-syô.

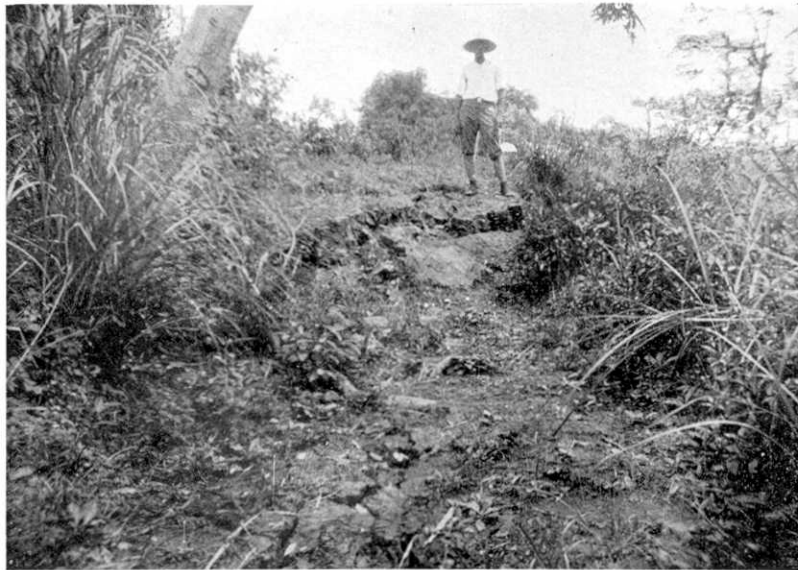
第54圖 神卓山々稜の亀裂.

Fig. 54. The fissures at the Sintakusan mountain ridge.

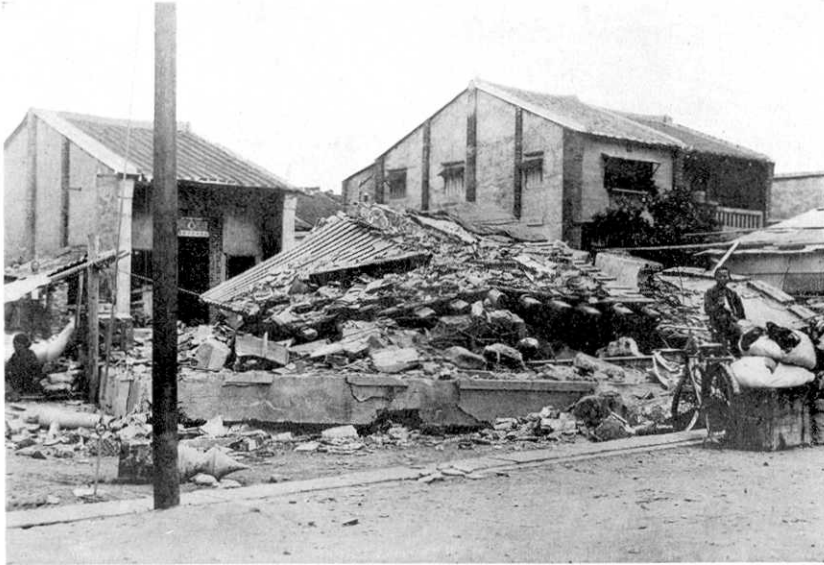
第 57 圖 後龍の被害状況.  
Fig. 57. General condition at Kōryū.

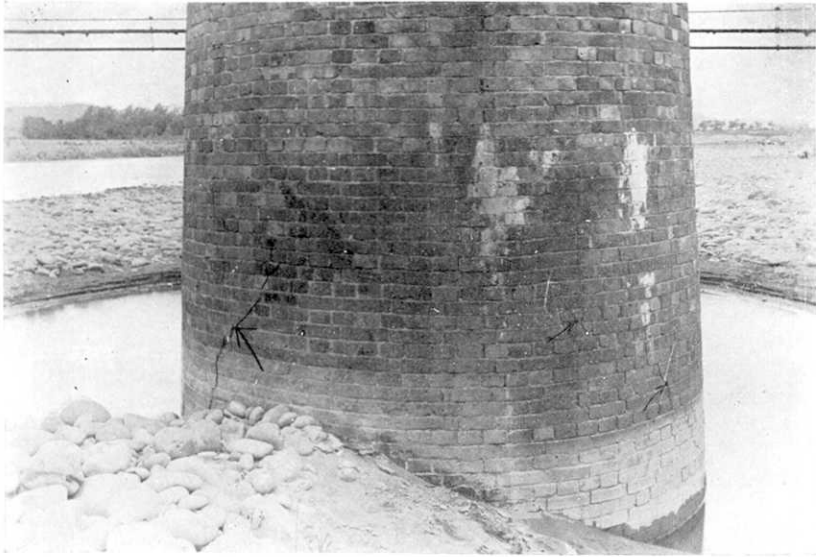
第 63 圖 後龍溪橋梁橋臺の亀裂。

Fig. 63. The cracks in the brick pier of the Kōrvūkei railway bridge.

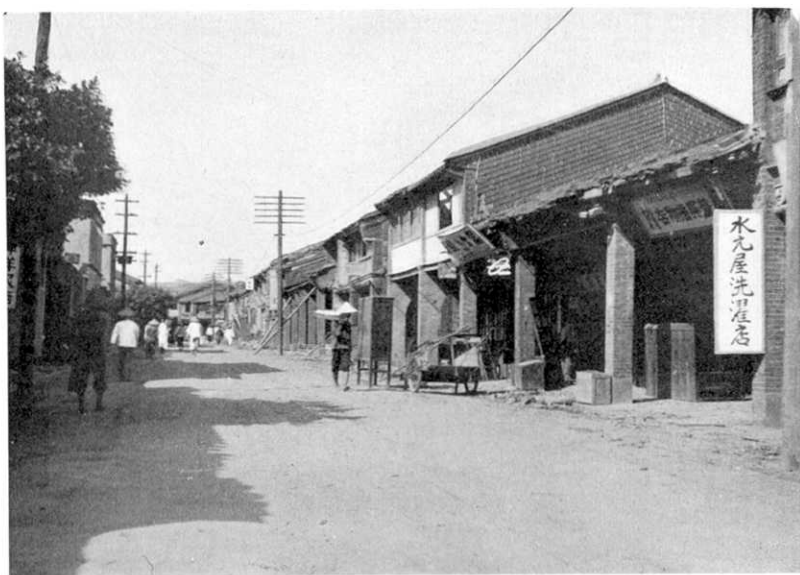
第 66 圖 苗栗街. 主要街路に面する商店街被害比較的に目立たず.

Fig. 66. The main street in the town of Byōritu.

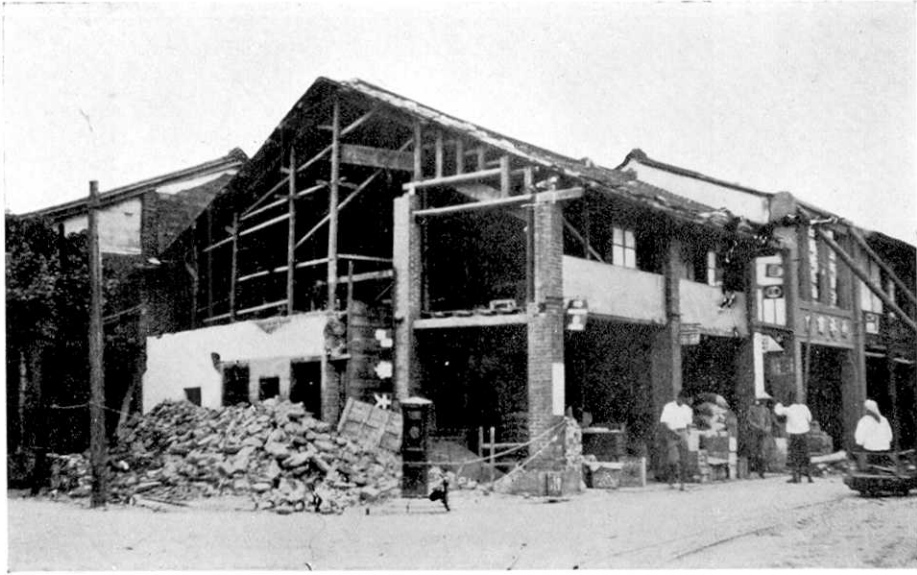
第 67 圖 民家の被害 (苗栗街).  
Fig. 67. Damage to dwelling house at Byōritu.

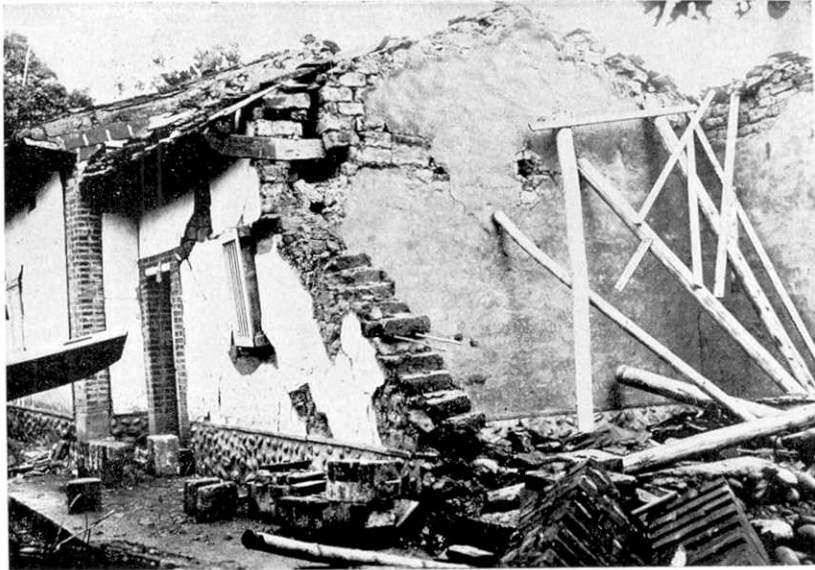
第 69 圖 頭屋に於ける家屋の被害.  
Fig. 69. Damaged house at Tōoku.

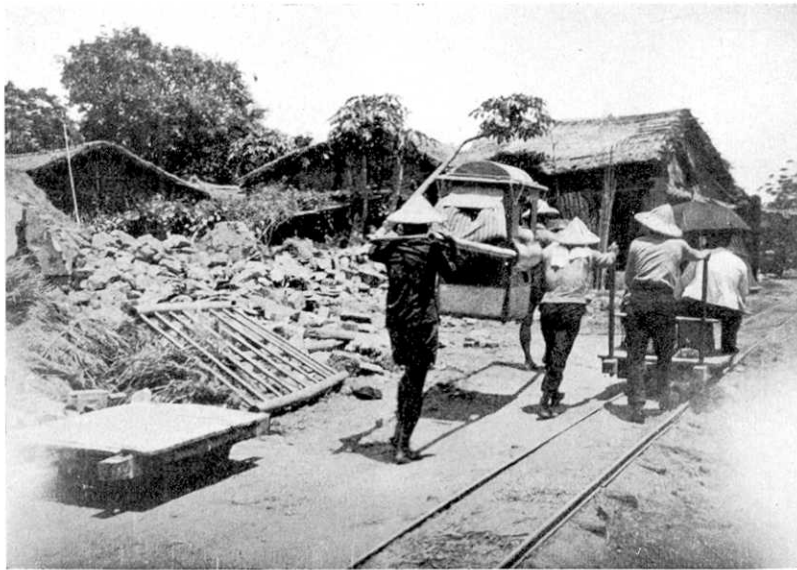
第 70 圖 頭屋庄杵子岡の被害.  
Fig. 70. Hassiko, Tōoku-syō.

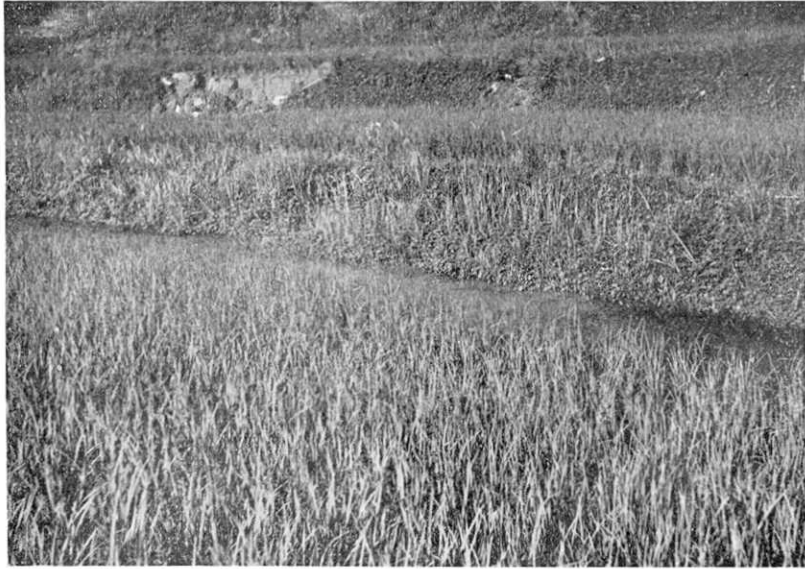
第91圖 獅潭庄小東勢(六份). 断層による水田の傾斜.  
Fig. 91. Syôtôsei, Sitan-syô. Water collected by the tilt  
of paddy field due to the fault.

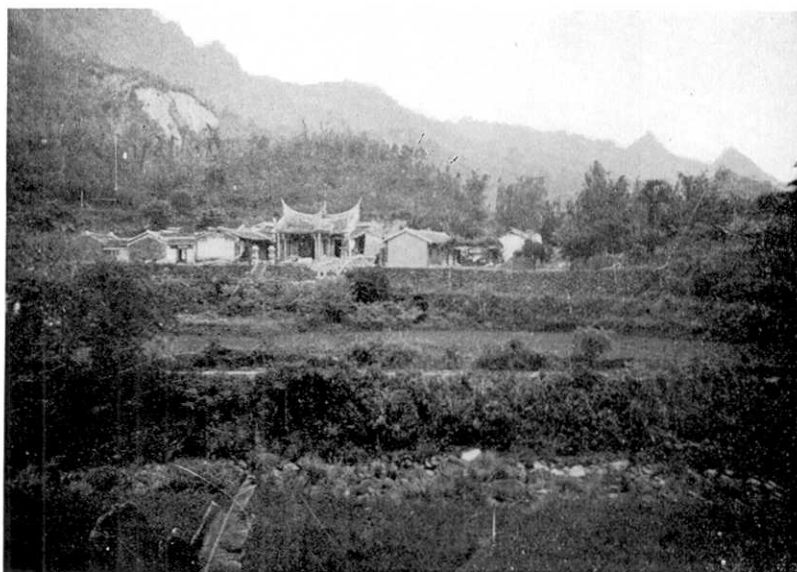
第 100 圖 獅潭庄桂竹林. 弘法寺の破損.

Fig. 100. The Kôbôzi (temple) at Keitikurin, Sitan-syô.

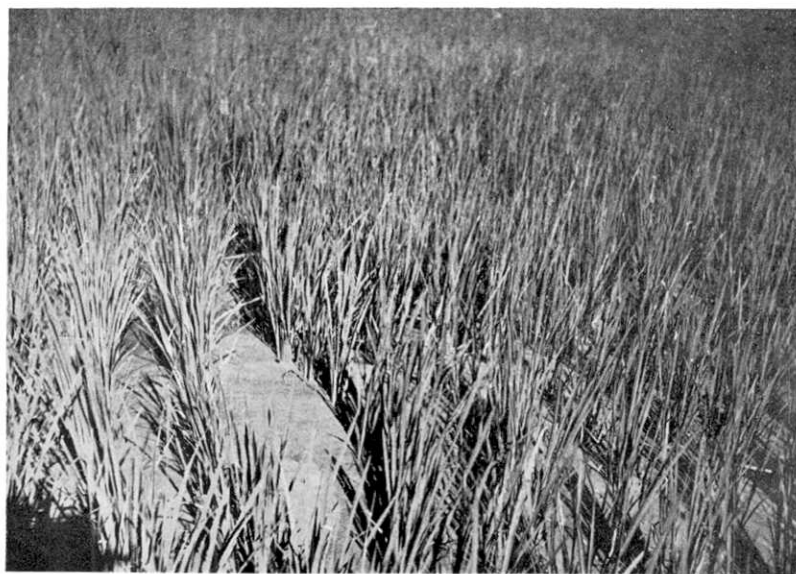
第102圖 公館庄双合水. 水田中に砂を噴き出したる所.

Fig. 102. Sōgōsui, Kōkan-syō. An ejection of sand in a rice-field.

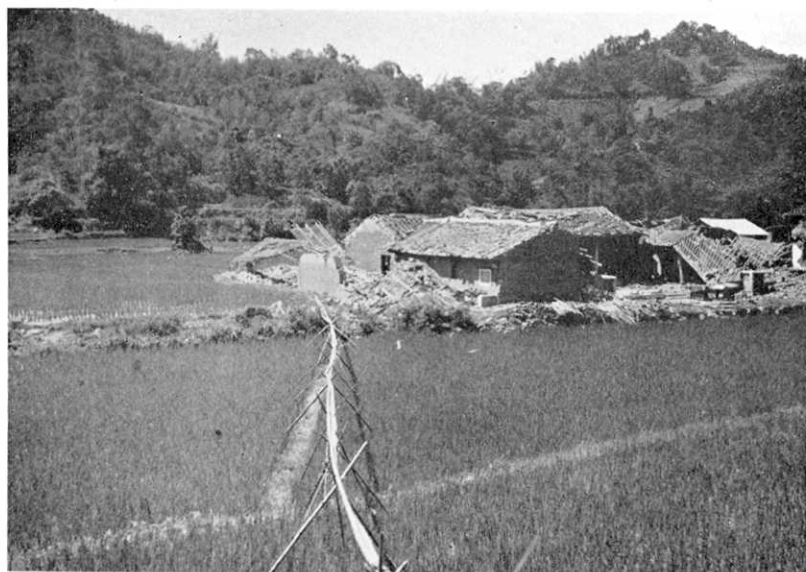
第104圖 公館庄棉子埔. 民家の破損. この附近水田の亀裂多數を生じたり.

Fig. 104. Damage of a *dokaku* house at Mensiho, Kôkan-syô.

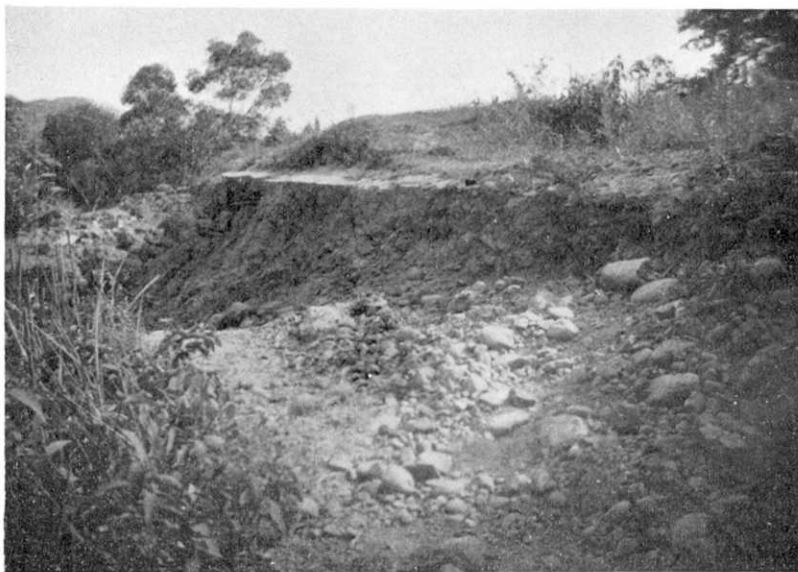
第105圖 公館庄棉子埔双合水間峠道の崩壊, 北側より南を望む。

Fig. 105. The collapse of road at Sôgôsui, Kôkan-syô.

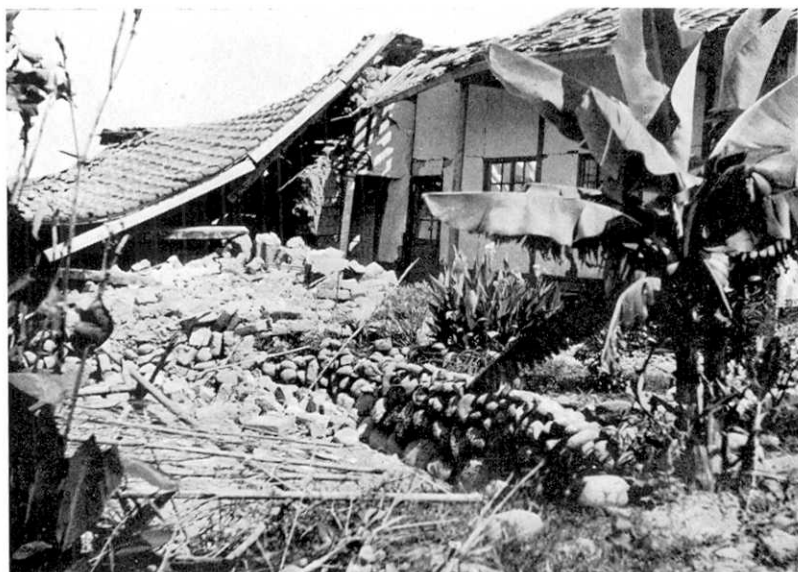
第109圖 公館庄鶴岡派出所官舎の倒潰.

Fig. 109. Turuoka, Kōkan-syō. Destruction of the government residence of the police-man.

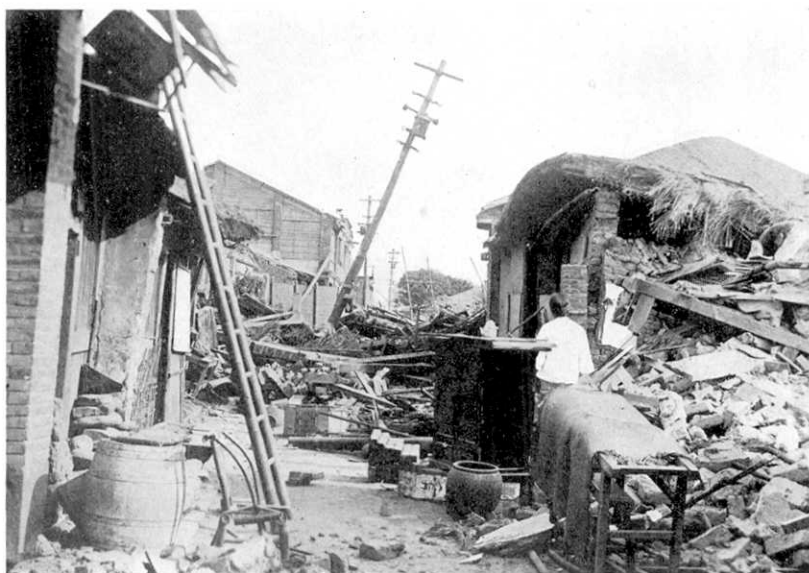
第110圖 公館庄公館. 地震直後の慘狀.

Fig. 110. Kōkan, Kōkan-syō. Ruined condition immediately after the earthquake.

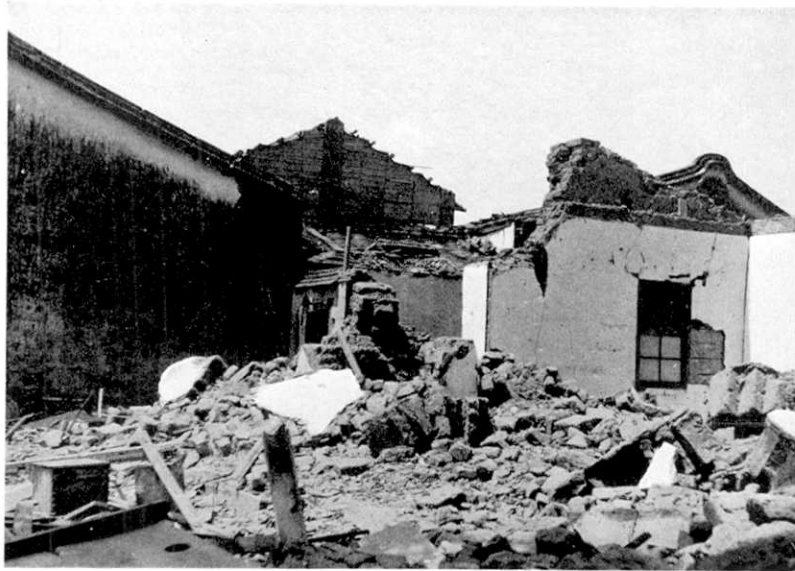
第 111 圖 公館庄公館. 土堆壁としては比較的良構造のもの.  
Fig. 111. Kōkan, Kōkan-syō. Walls built up of "Dokaku".

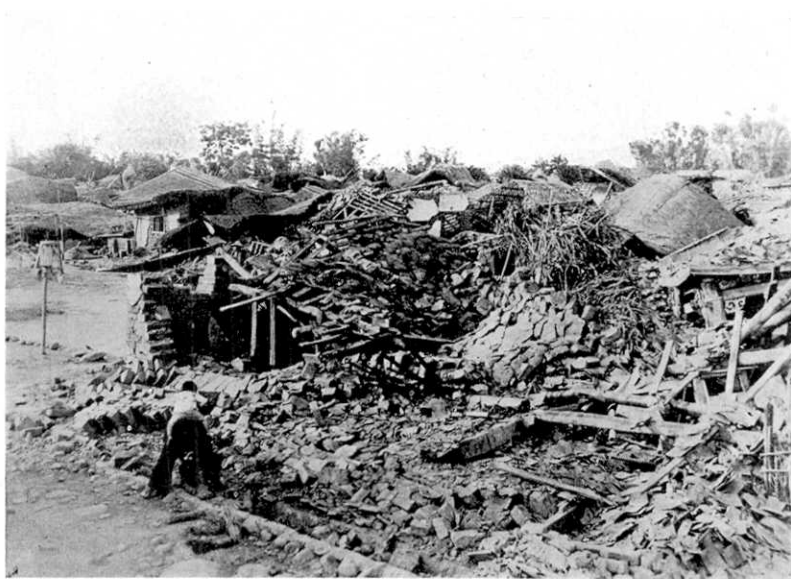
第 112 圖 公館庄石圍牆. 地震直後の慘狀.

Fig. 112. Sekiisyō, Kōkan-syō. Ruined condition immediately after the earthquake.

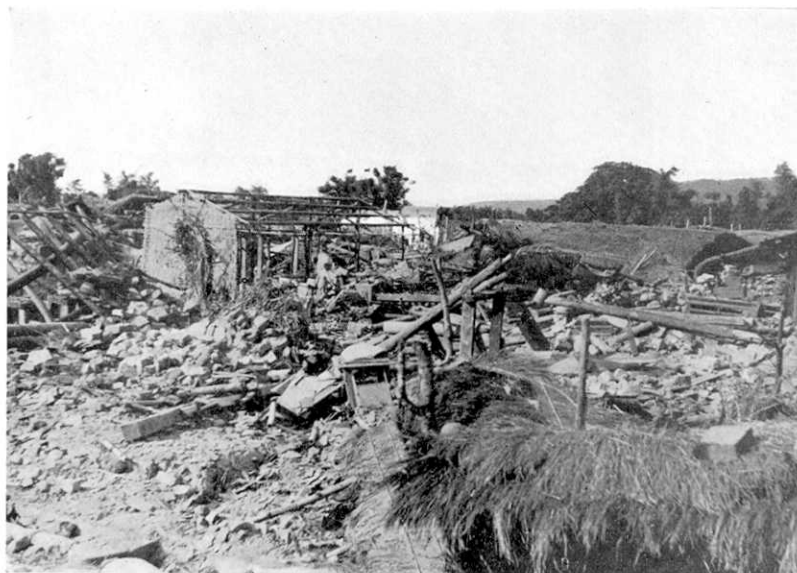
第113圖 公館庄石園壙. この部落の土壙家屋は殆ど全部倒潰し死者90人を出す.

Fig. 113. Sekiisyô, Kôkan-syô. The *dokaku* houses were almost thrown down.

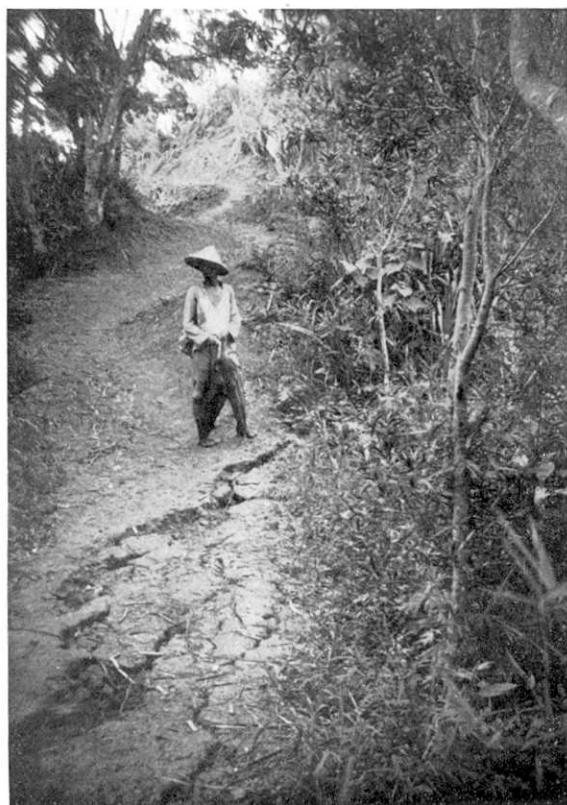
第125圖 銅鑼庄観音山稜に現れた地裂.

Fig. 125. The cracks that appeared at the ridge of Kannon-yama, Dōra-syō.

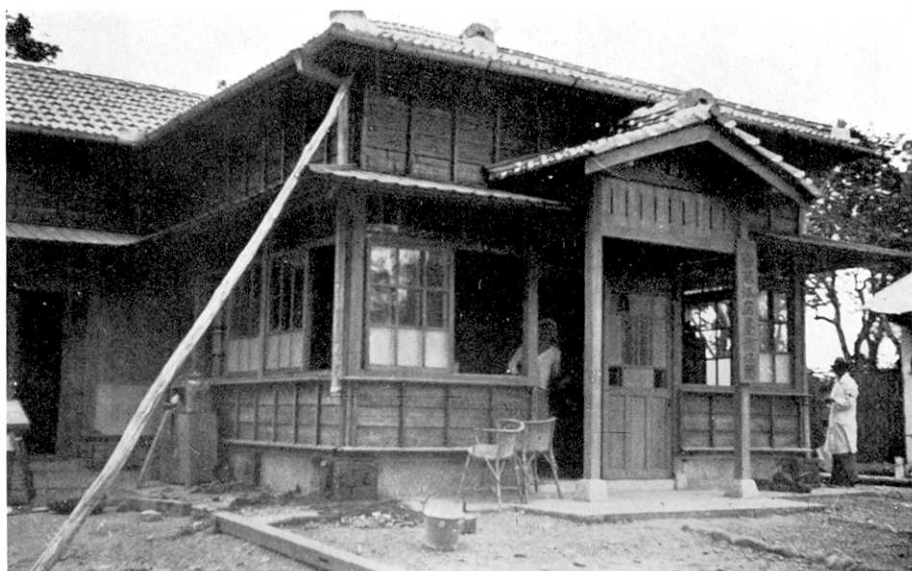
第126圖 老雞隆. 内地風民家の被害.

Fig. 126. Damage to Nippon proper dwelling house at Rōkeiryū.

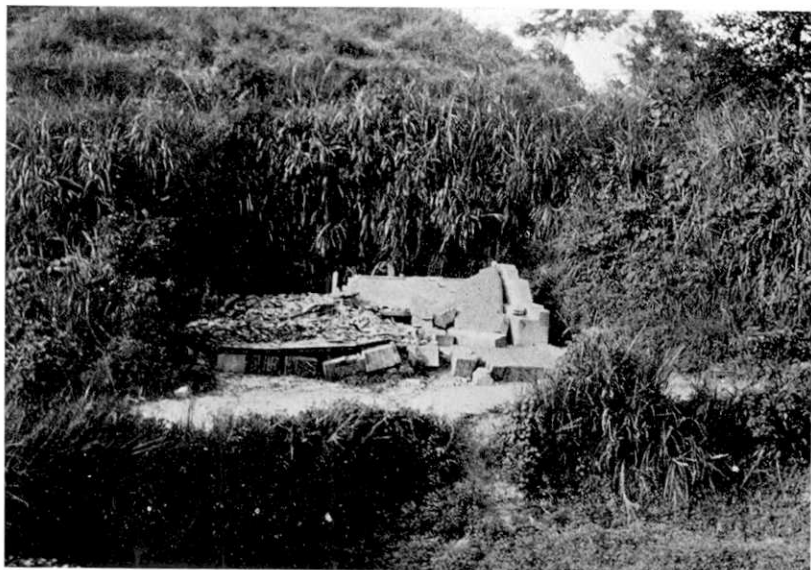
第127圖 眞西へ向つて倒された廟(高さ約3m, 煉瓦造), 鹿湖の西1km峠.  
Fig. 127. Photograph shows a "byō" shaken down westward on the ground, at the pass 1 km west of Rokko.

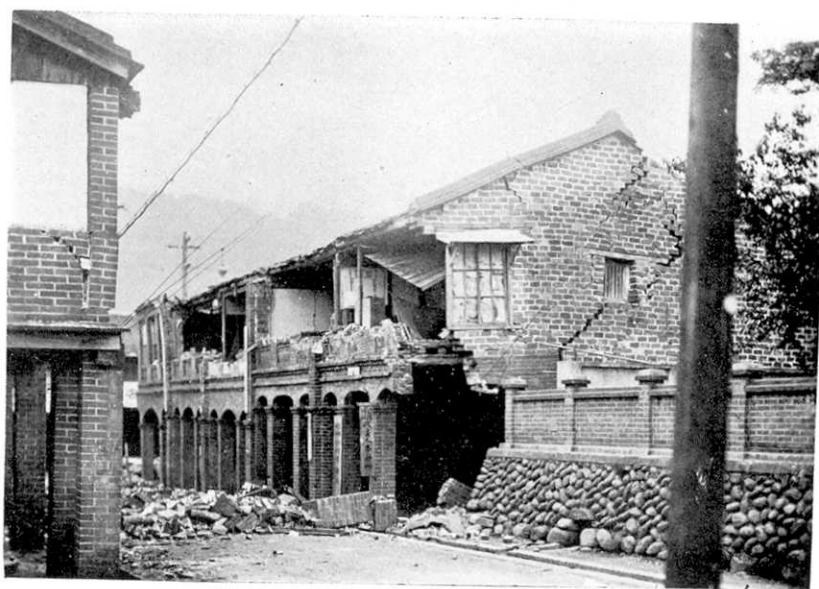
第132圖 大湖庄大湖. 主要街の煉瓦造家屋の被害.

Fig. 132. Damages of brick houses, Taiko, Taiko-syô.

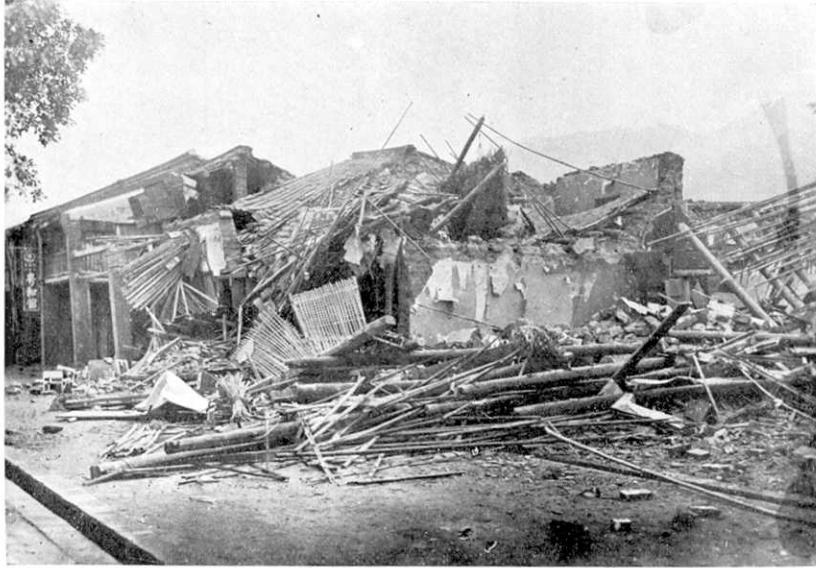
第133圖 大湖庄大湖.

Fig. 133. Destroyed house, Taiko-syô.

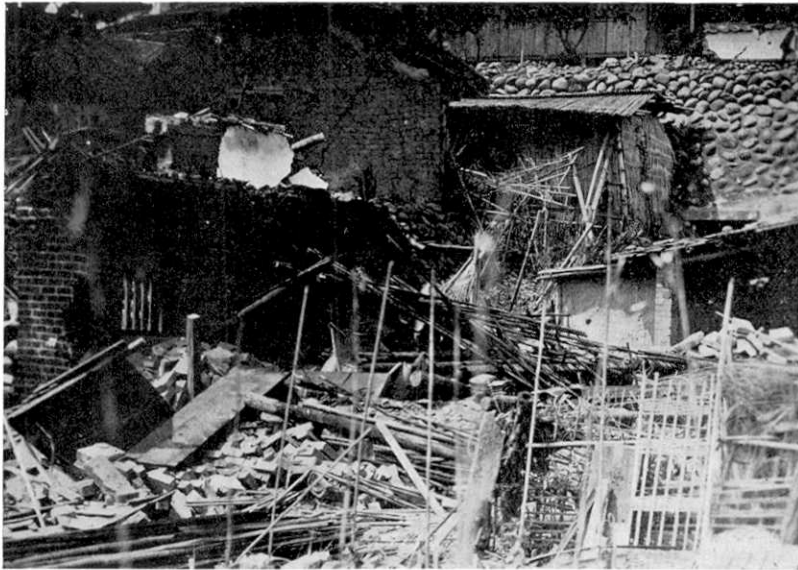
第134圖 大湖庄大湖裏町の被害.

Fig. 134. Damages of house at Taiko-syô.

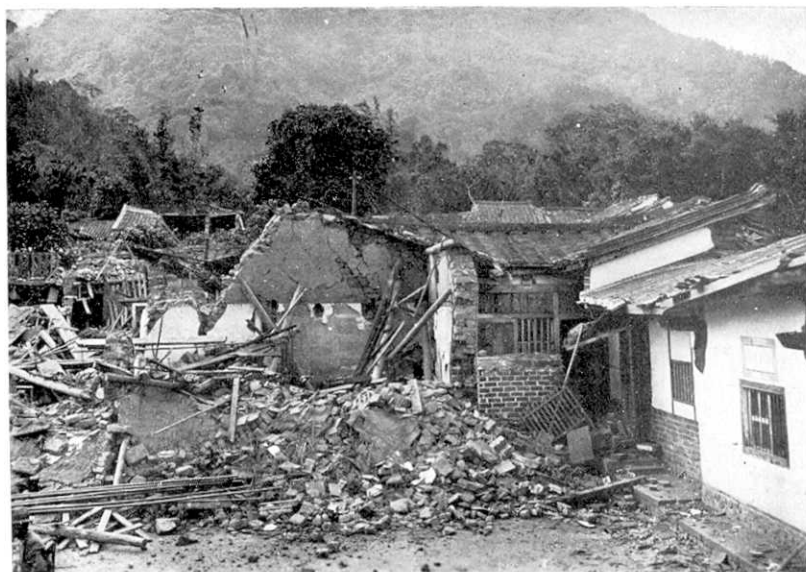
第 135 圖 大湖庄，竹高屋に於ける土塙家屋の被害。

Fig. 135. The collapse of *dotauk* house at Taiko, Taiko-syō.

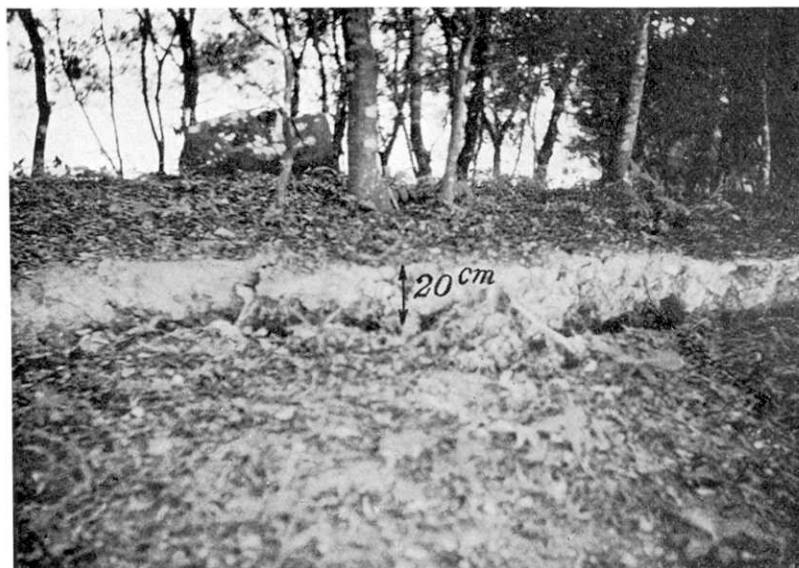
第 136 圖 菘麻園。Fig. 89 の北方約 1 軒の山稜に現はれた地裂，  
方向  $N 20^{\circ}E$ ，東側約 20 釐沈下。

Fig. 136. Fissure which appeared on a ridge about 1 km N of Fig. 89 runs in the direction of  $N 20^{\circ}E$ . The foreground (eastern side) subsided as much as 20 cm.

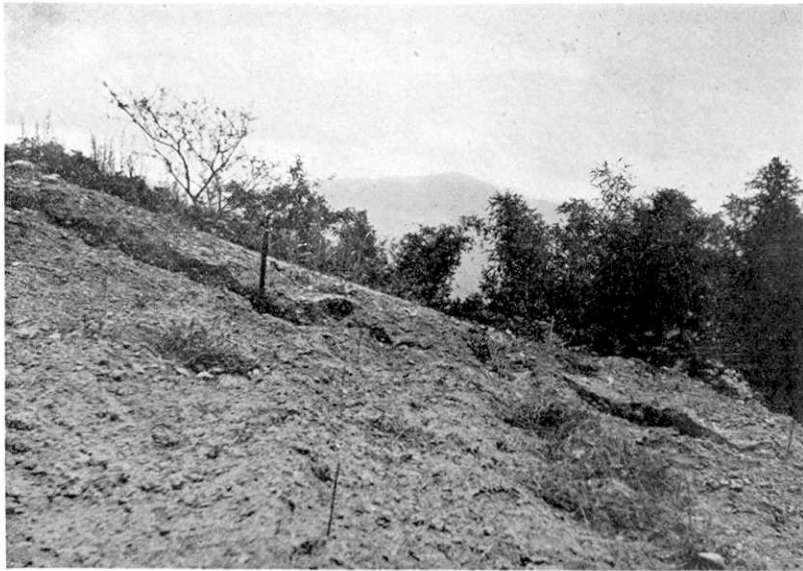
第137圖 羗麻園. 山稜に現はれた地裂. 方向  $N 20^{\circ}E$ , 西側約 30 厘沈下.  
Fig. 137. Kyōmaen, Fissure running in the direction of  $N 20^{\circ}E$  along a ridge, seen from the west.

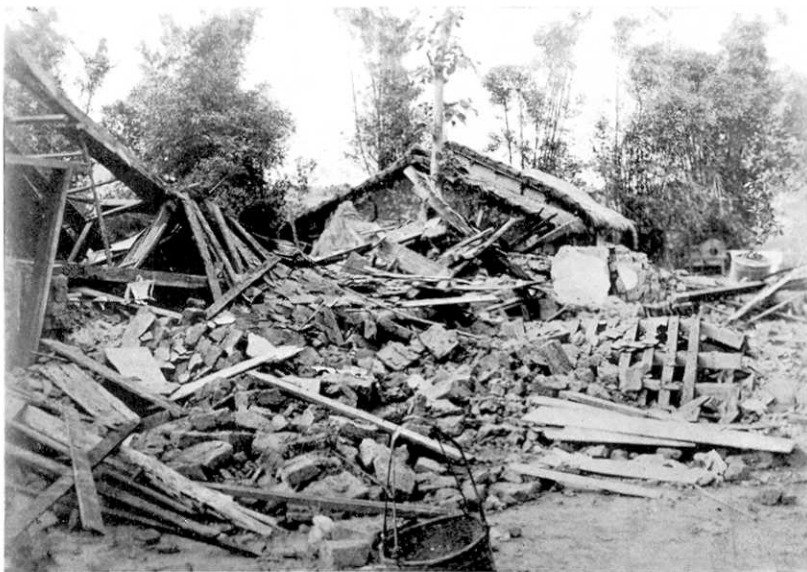
第138圖 大湖庄校栗林の被害.  
Fig. 138. Kōriturin, Taiko-syō.

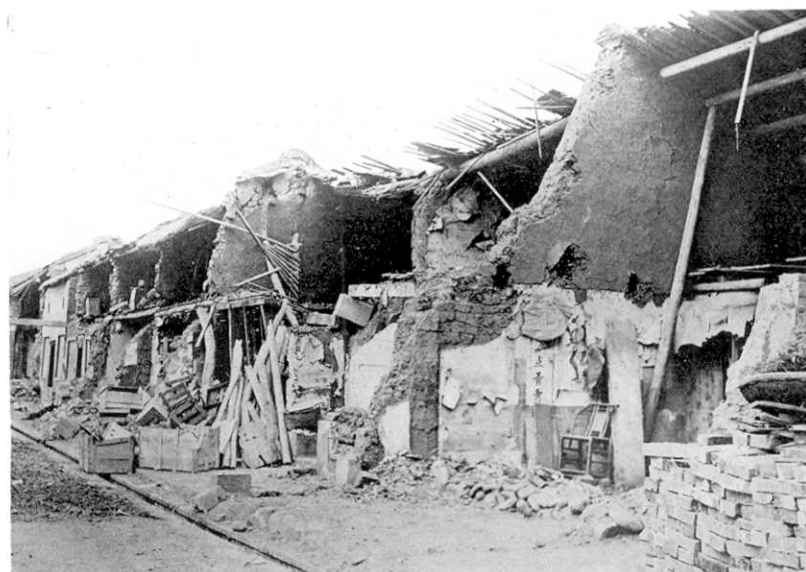
第140圖 三又庄三又の被害状態.

Fig. 140. Damages at Sansa, Sansa-syô.

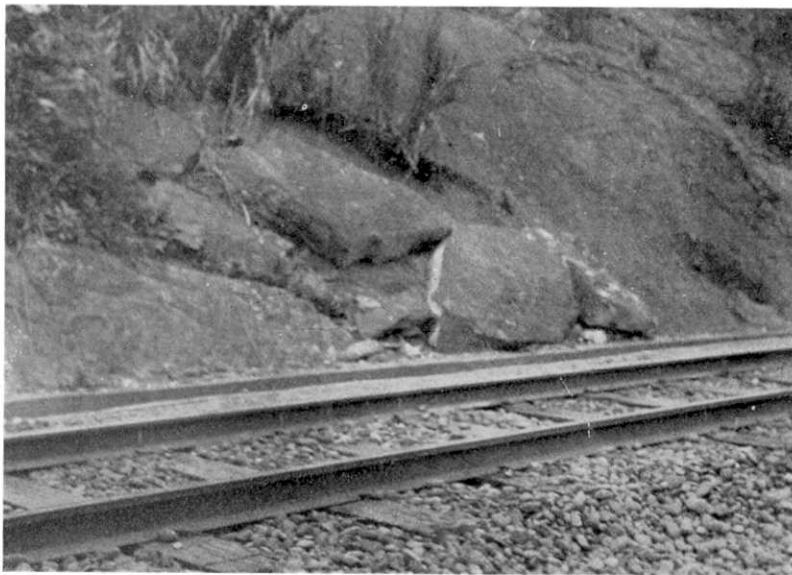
第142圖 新第三紀層の岩石が地震動のため破壊されてゐる。破壊面は新鮮である。

Fig. 142. Photograph shows brittle sandstone (Older Neogene) which is cracked by earthquake motions.

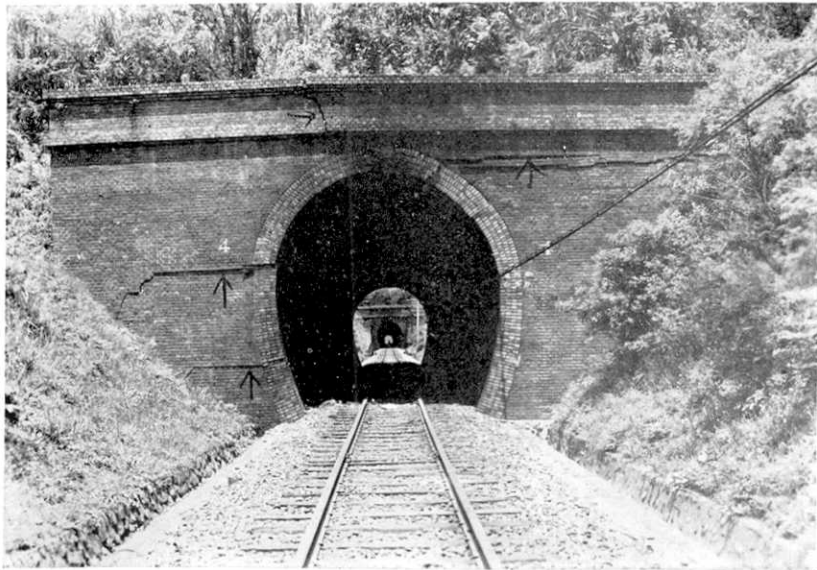
第144圖 大安十六份間第4隧道南坑門口.

Fig. 144. The south portal of No. 4 tunnel, between Taian and Zyüroppun stations, Sansa-syô.

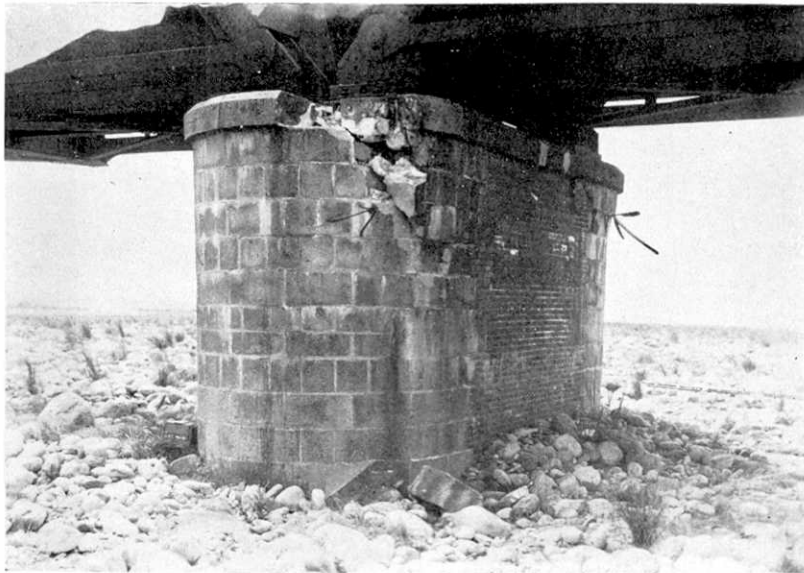
第162圖 大安溪鐵橋々脚の被害.

Fig. 162. Damages of a pier of the Taiankei railway bridge.

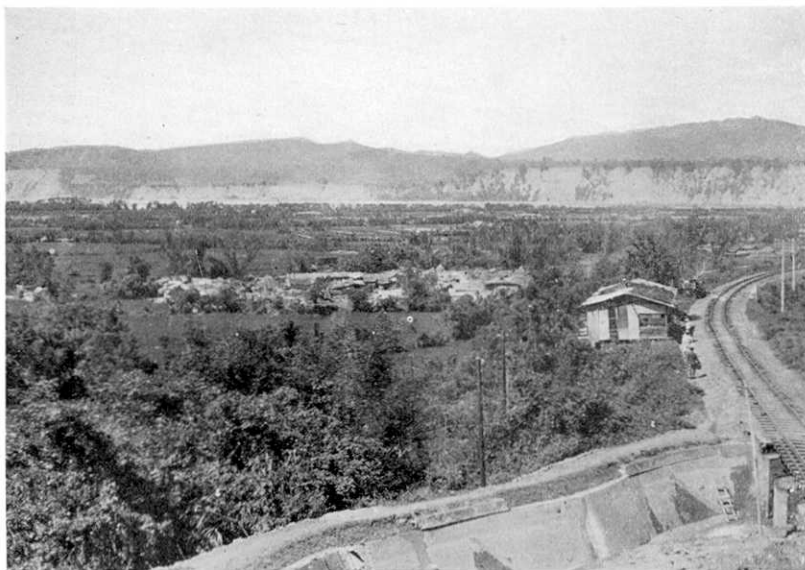
第175圖 内埔庄. 第8隧道上より大安溪を望む. 鐵道軌條及び埤圳の破損を示す. 中央に見える七塊厝部落は殆ど全滅の状態.

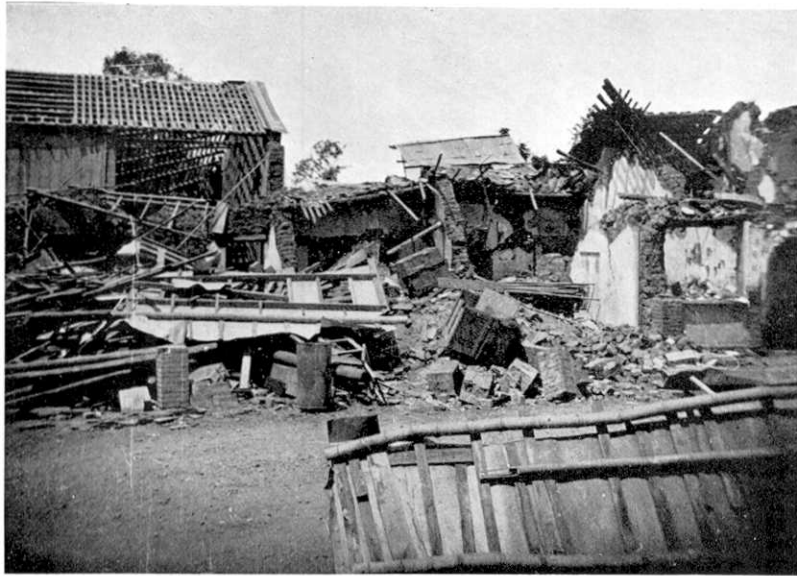
第179圖 后里驛附近の家屋の被害.

Fig. 179. Damages of houses near Kōri station, Naiho-syō.

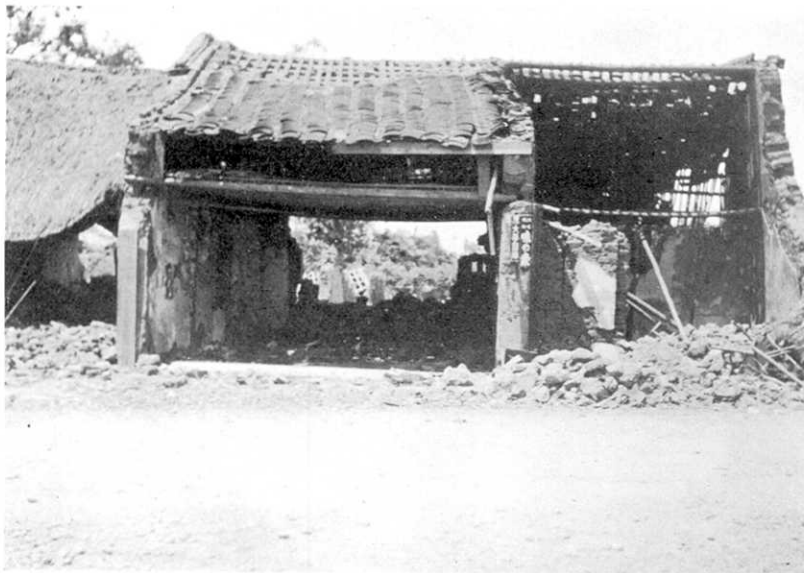
第180圖 内埔庄后里驛附近, 土埴家屋の屋根の構造が見られる.

Fig. 180. Naiho-syō. Damage to a *dokaku* house near the railway station of Kōri.

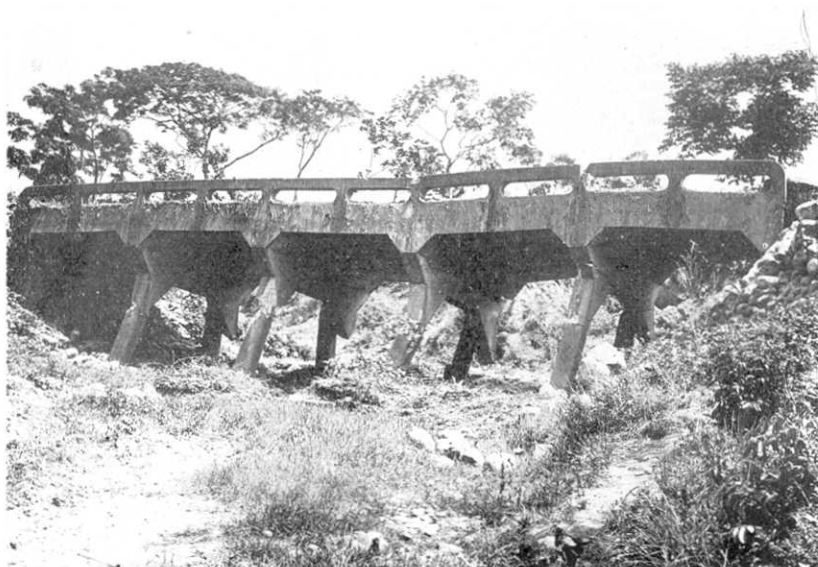
第181圖 后里驛西方約1km, コンクリート橋の破損.

Fig. 181. A reinforced concrete bridge, 1 km west of Kōri station,

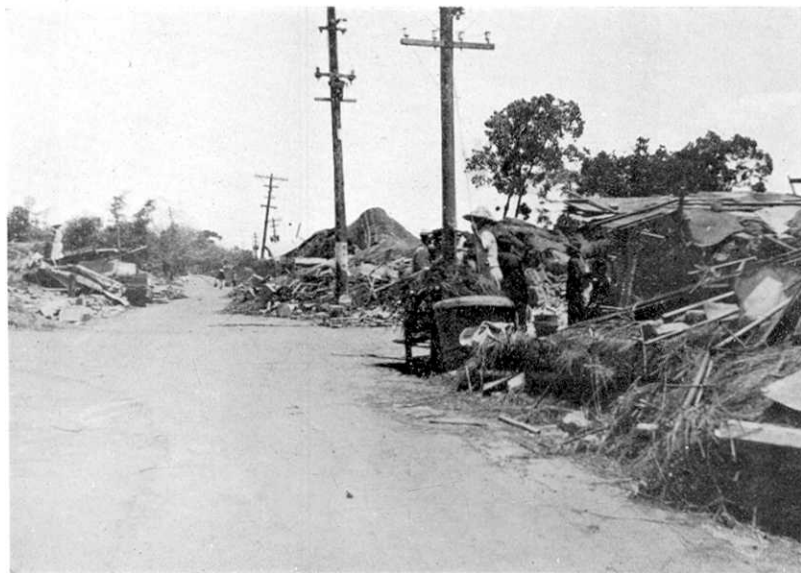
第 184 圖 下后里十字路附近の慘狀。

Fig. 184. The heavy damages near the cross-road, Simokōri, Naiho-syō.

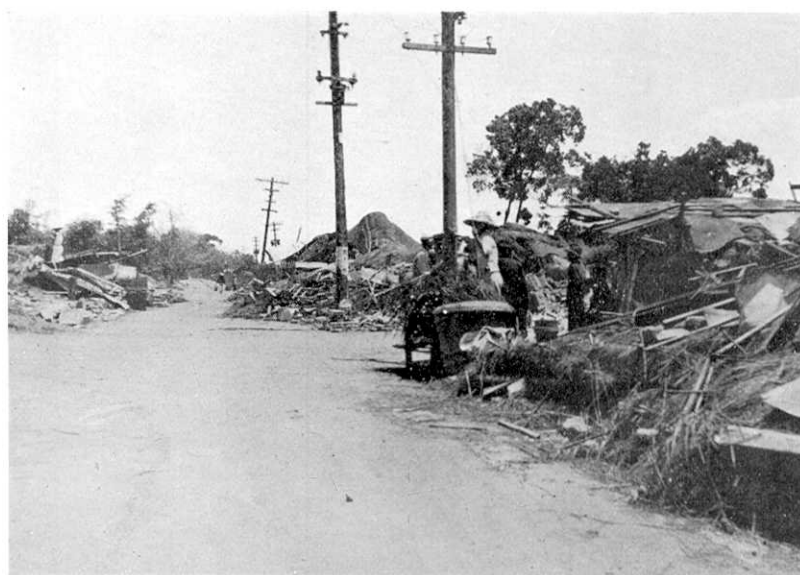
第 184 圖 下后里十字路附近の慘狀.

Fig. 184. The heavy damages near the cross-road, Simokōri, Naiho-syō.

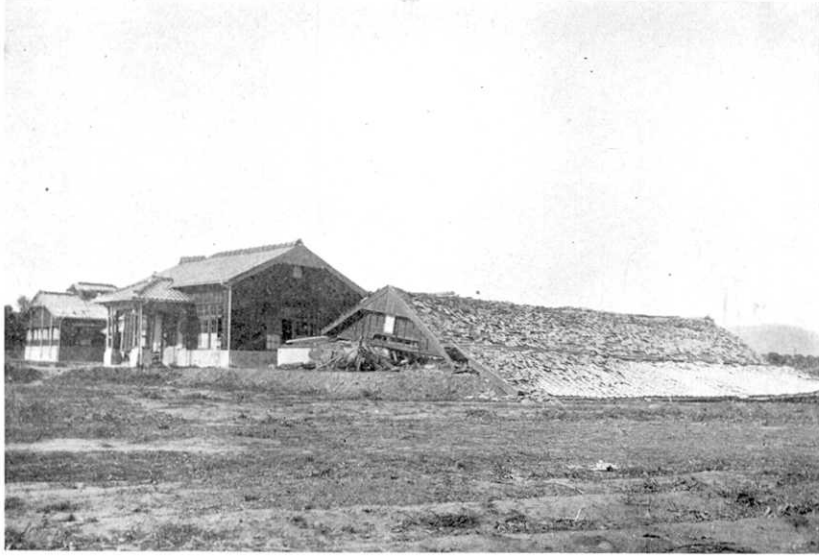
第 185 圖 内埔庄后里，農民公學校。

Fig. 185. A school building well destroyed, Naiho-syô.

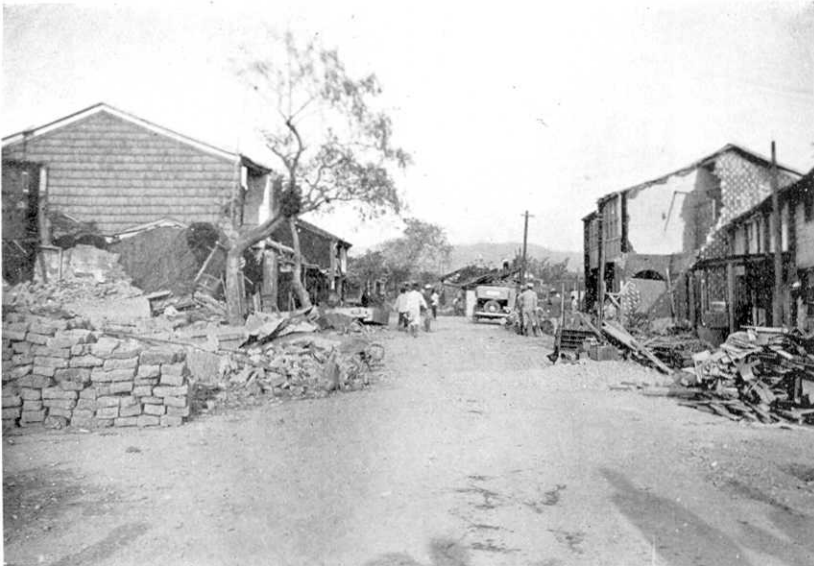
第188圖 内埔庄月眉の被害状況.

Fig. 188. General view of Getubi, Naiho-syō.
