臺灣中部地震地圖番號一覽表

Index Map

(震研彙報別冊 第三號 報告圖版)

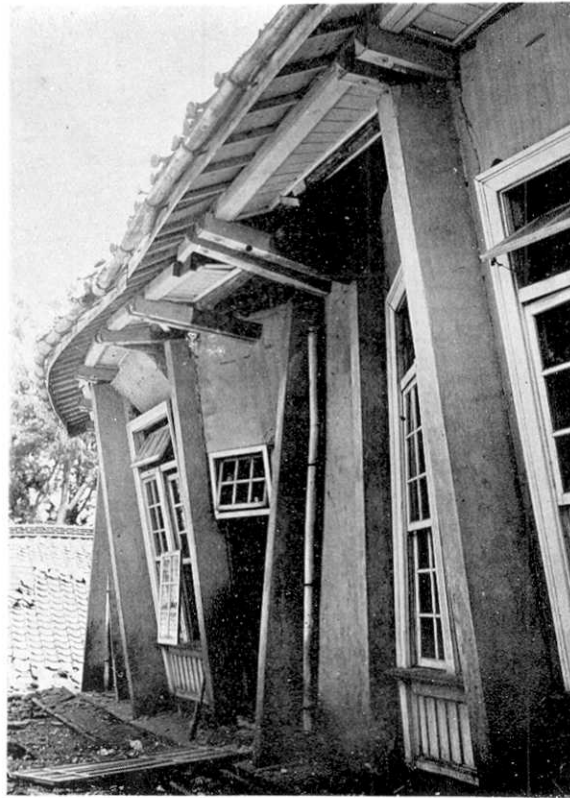
第196圖 同 上.

Fig. 196. Ditto.

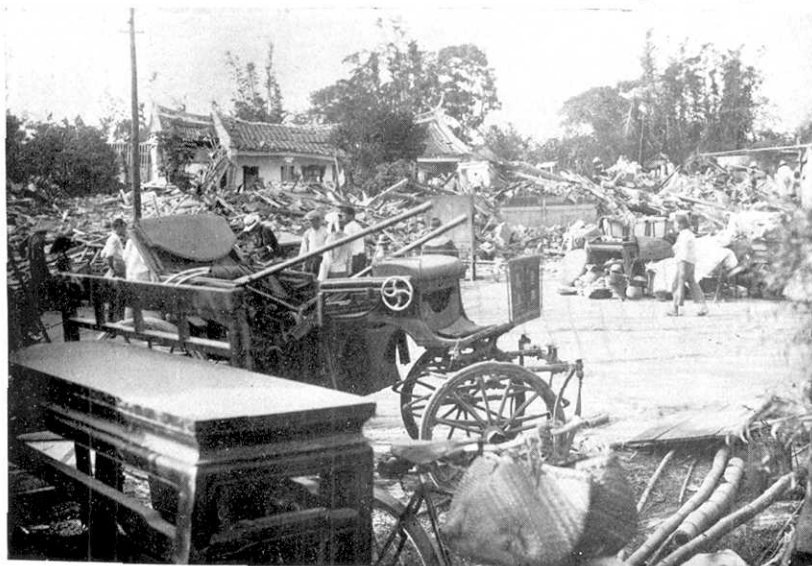
第205圖 内埔庄長宅の被害.

Fig. 205. Damage of the village master's house, Naiho-syô.

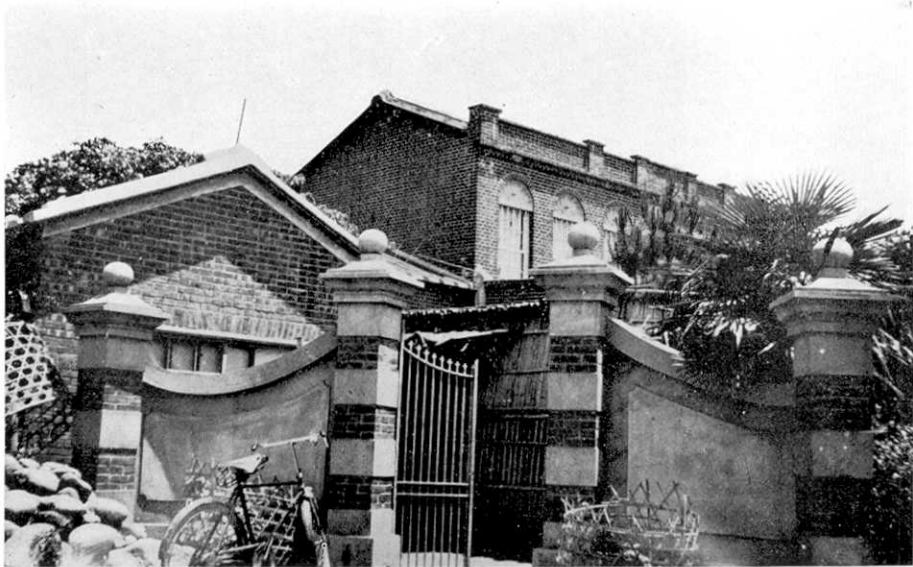
第207圖 施工よき煉瓦造民家(内埔庄)被害なし.

Fig. 207. No damage to brick building under good work, (Naiho-syô).

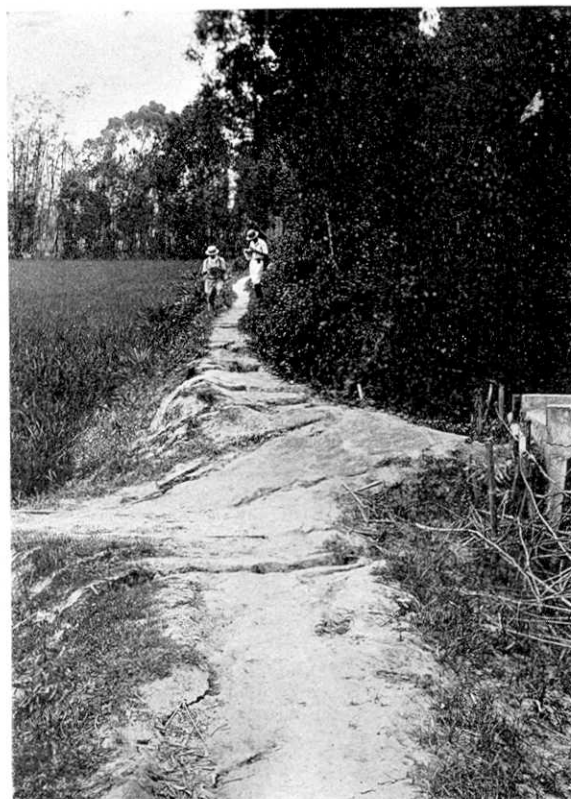
第212圖 内埔庄. 圳察に於ける斷層, 北側より南を向いて寫す.

Fig. 212 Tonsikyaku fault at Syûryô, 500 m NE of Kôri station, Naihô-syô, looking southward.

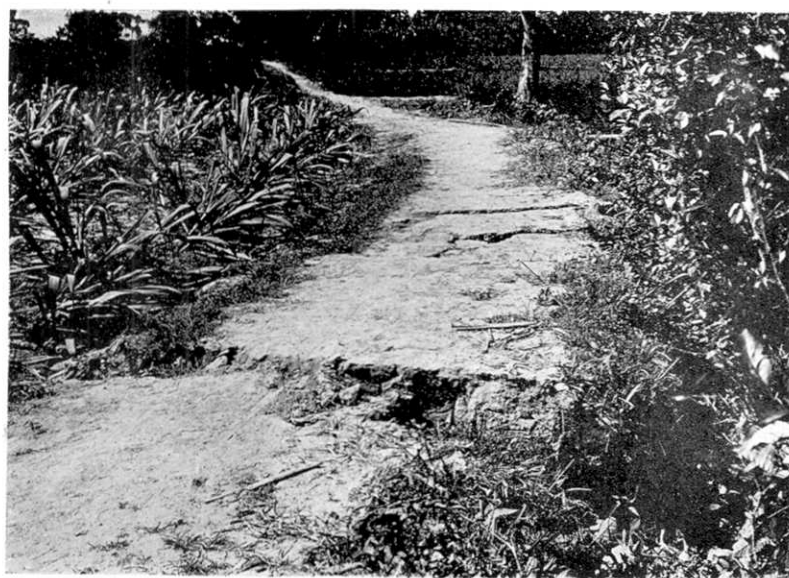
第 215 圖 内埔庄舊社の斷層.

Fig. 215. The Tonsikyaku fault at Kyûsya, Naiho-syô.

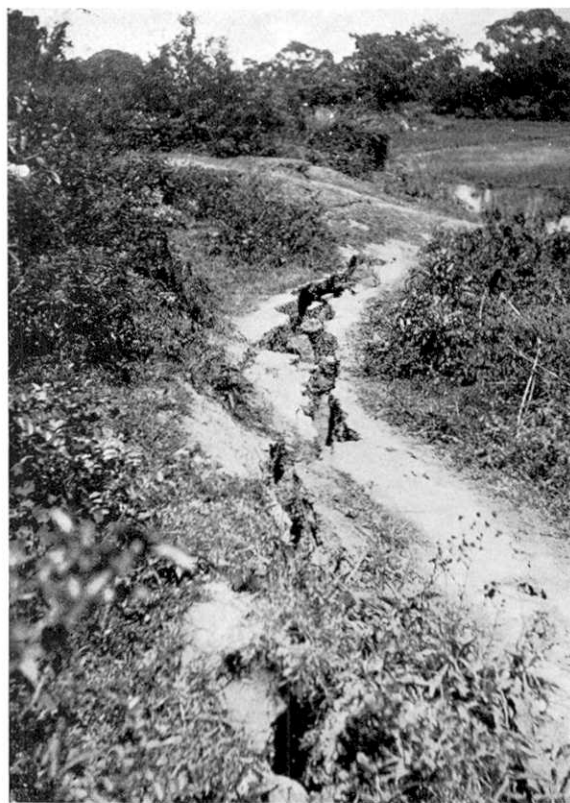
第225圖 神岡庄新庄子. 第223圖附近の亀裂.

Fig. 225. Sinsyôsi, Kamioka-syô. Earthquake fissure near the fault of Fig. 223.

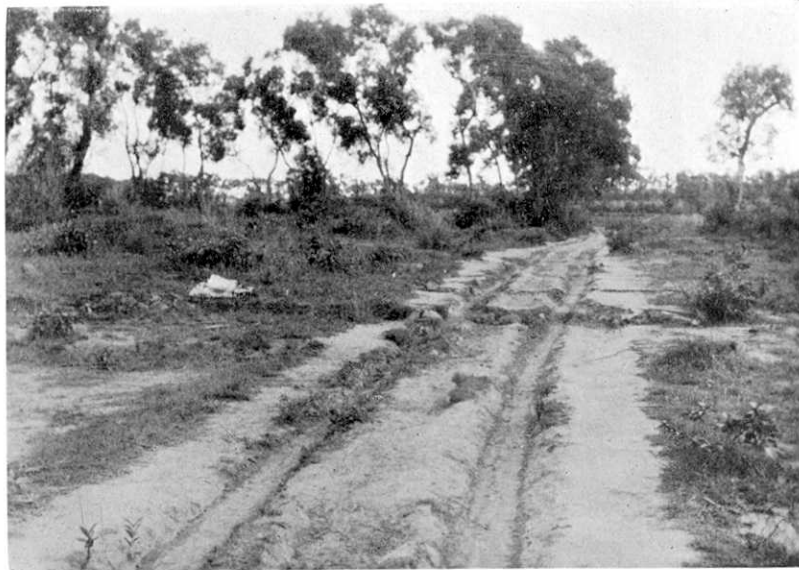
第 227 圖 屯子脚地震斷層. 新庄子の西, 水平垂直各々約 30 cm 内の變位を示してゐる. 斷層の北から南を望む.

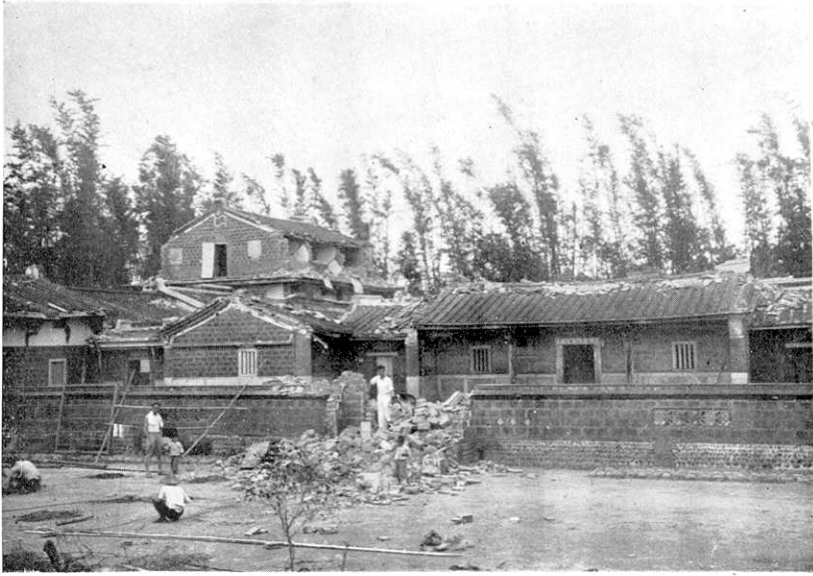
神 236 圖 神岡庄. 北庄に於ける良構造の土塙家屋の損傷.  
Fig. 236. Hokusyô, Kamioka-syô. Damage to a *dokaku*  
house of good construction.

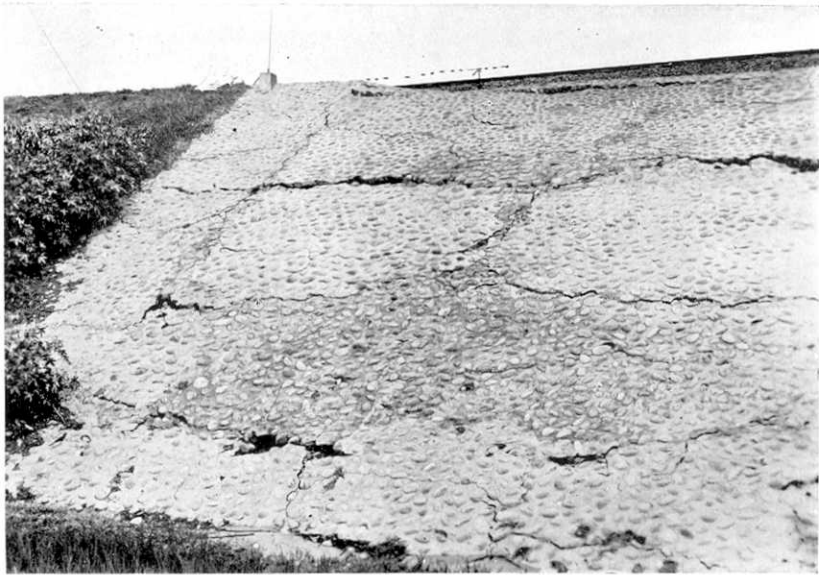
第 240 圖 甲南清水間築堤法面の亀裂.

Fig. 240. Damages of the embankment, between Kōnan and Kiyomidu stations, Kiyomidu-gai.

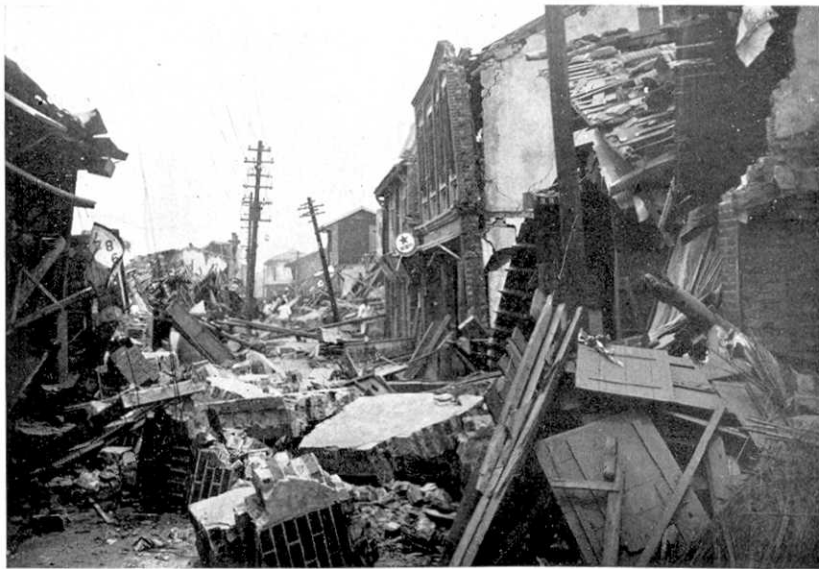
第 241 圖 清水街西勢.

Fig. 241. General view of Seisei, Kiyomidu-gai.

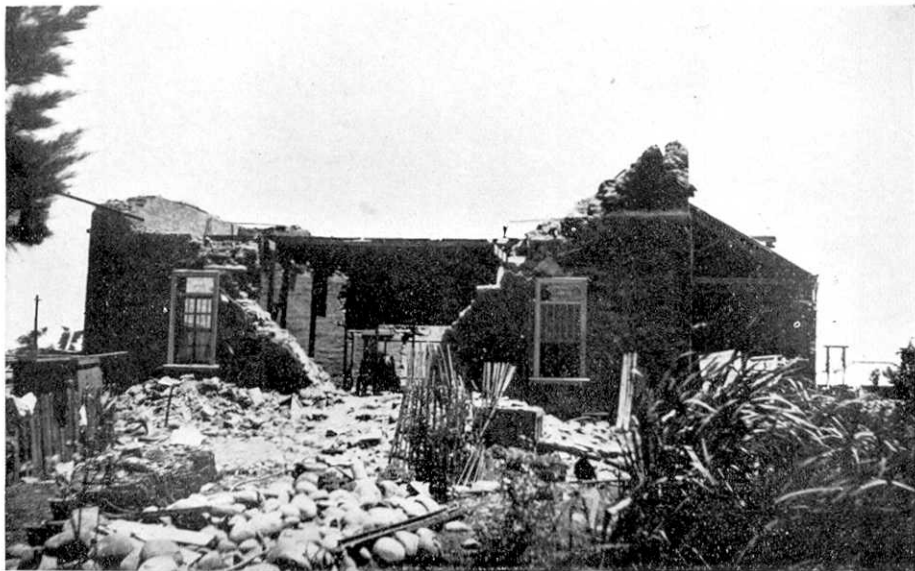
第243圖 二階建土塊造の被害(清水街).

Fig. 243. Damage to a two storied house constructed by clay block (*dokaku*), Kiyomidu-gai.

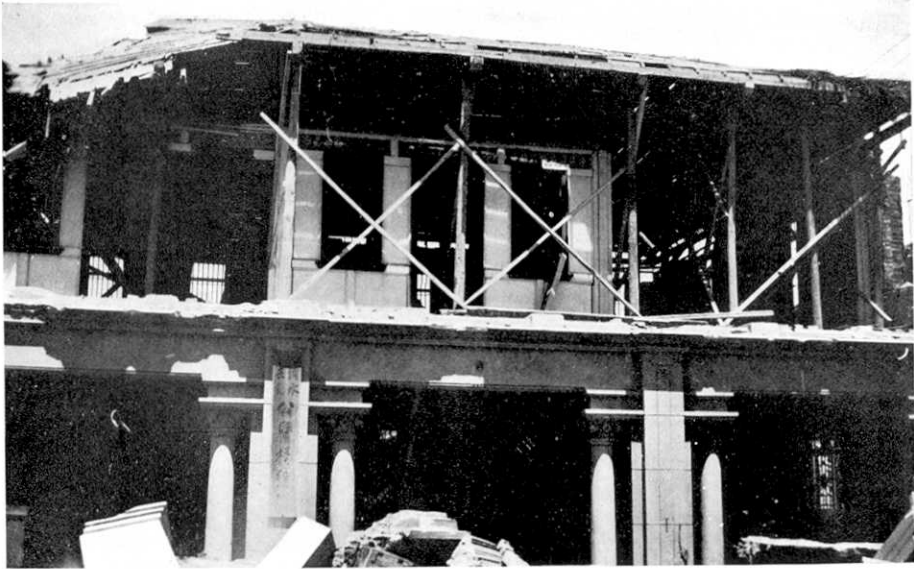
第244圖 煉瓦外壁崩壊し内部の粗末なる構造を露出す(清水街).

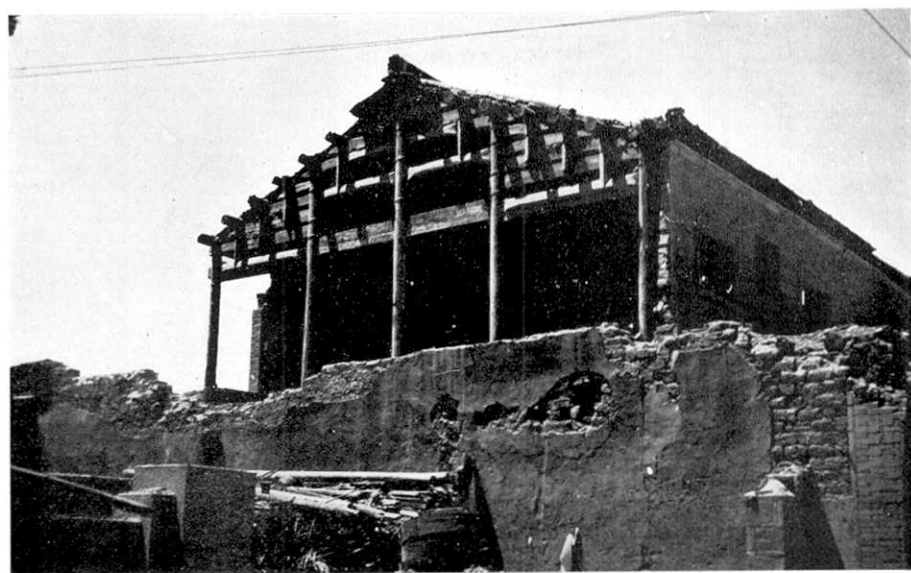
第255圖 木骨軸部のある土塊造(梧棲街).  
Fig. 255. Damage to clay block (*dokaku*) building used wooden  
frame work, Gosei-gai.

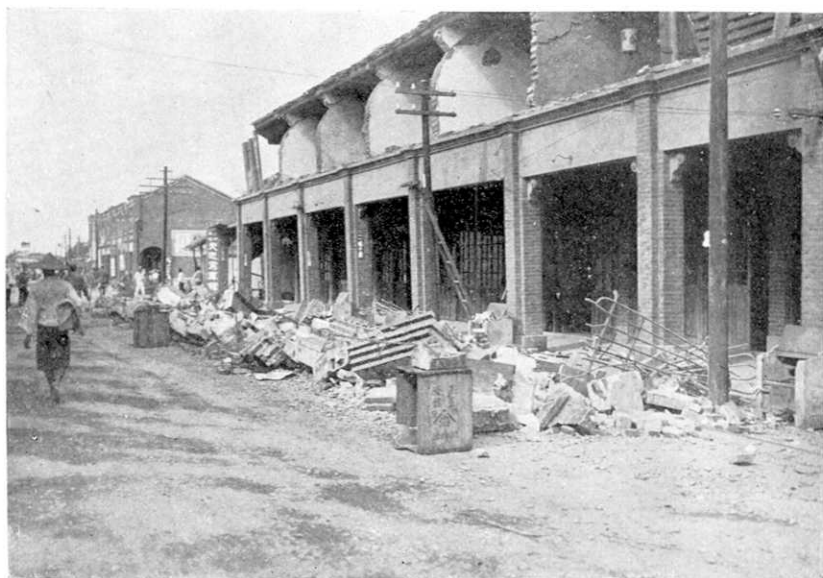
第256圖 沙鹿庄舊通り。  
Fig. 256. General view, Syaroku-syô.

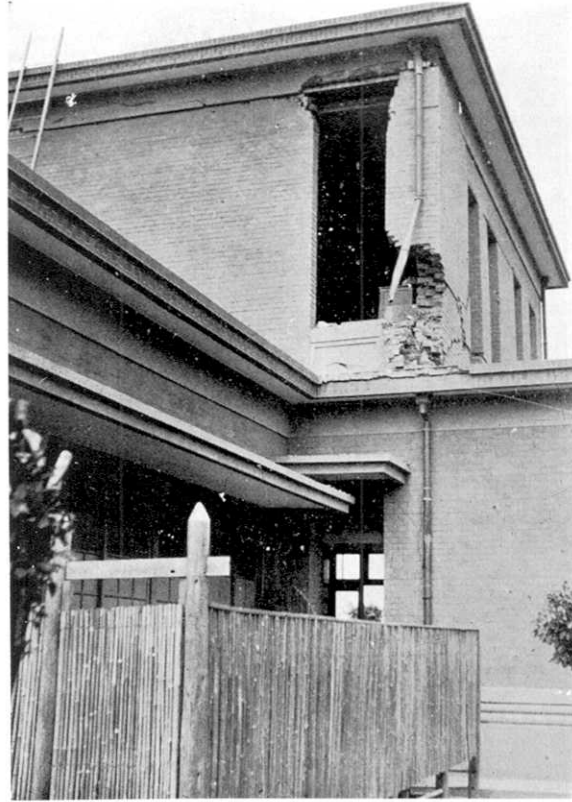
第258圖 沙鹿警察署(新築の煉瓦建)1階と2階の間にて破損.

Fig. 258. Syaroku-gai. Brick building of the police office, recently constructed, was fractured at the second floor.

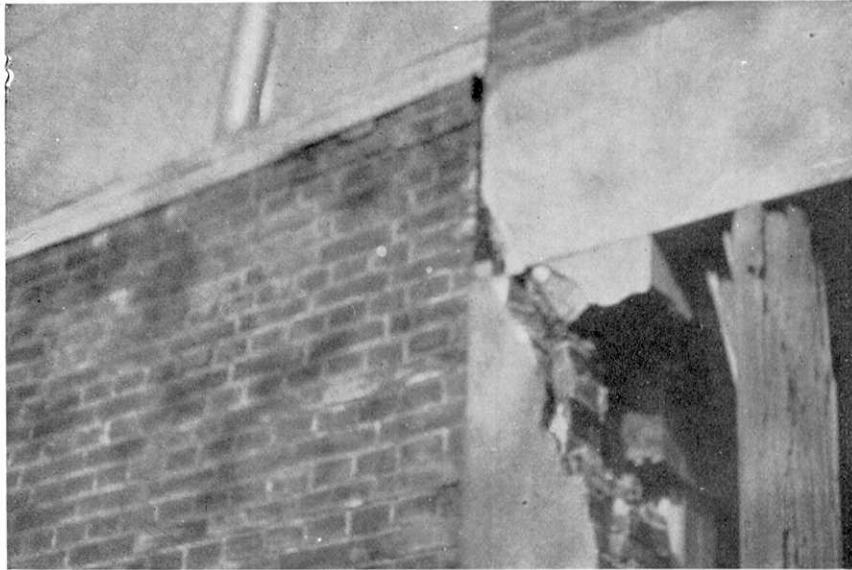
第259圖 亭仔脚梁の支持不充分なるもの、被害、昭和5年12月臺南州下強震によるもの(新營にて寫す).

Fig. 259. Damage to beam support due to insufficient construction.
