## 9. 昭和10年4月21日の臺灣中部地震の震度 分布と土壠造家屋の被害に就いて

地震研究所 高橋龍太郎

9. *Intensity Distribution of the Formosa Earthquake of April 21, 1935,  
and the Strength of Dokaku Structures.*

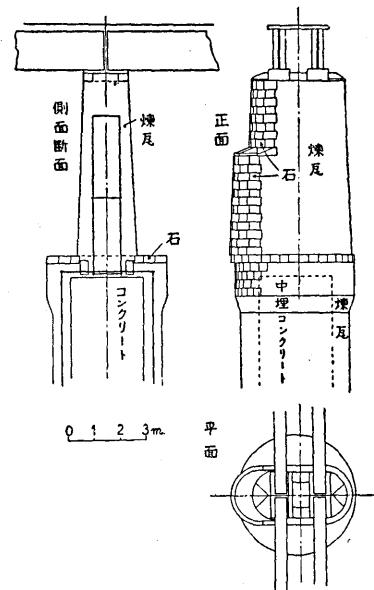
第 5 圖

後龍溪橋梁は北勢驛と苗栗驛との間に於て後龍溪に架した全長 963 呪の鐵橋で 13 連の上路鋼軌行を架す。橋桁は第 1~4 連目及第 7~13 連目は徑間 70'~0" 重量軌條共 25.7 t, 第 5 及第 6 連目は徑間 60'~0", 重量軌條共 24.3 t である。桁高は何れも 4'-11", 桁巾は何れも 5'-0" である。橋脚は新竹側より數へ、第 1, 2, 3, 5, 6, 8, 9 の橋脚は略々同様の構造にて第 5 圖に示した如き直徑約 15', 高さ 32' 前後の煉瓦造井筒を基礎とし、其上に底部に於て短徑 7'-6", 長徑 15'-8", 上部に於て 5'-9"×12"-0", 高さ 22'-9" の小判形煉瓦積の軀體を持つてゐる。井筒中埋はコンクリートで軀體中には鐵筋を持つてゐる。第

橋脚	被 害
第3橋脚	床石天端より 475 cm の點に於て四圍に亀裂を生ず、北東へ傾斜す。
第6橋脚	東へ 5 cm 移動す。亀裂なし。
第7橋脚	兩股共床石天端より 480 cm の點に四圍に亀裂を生じ、其の下井筒まで縦の亀裂あり。
第8橋脚	床石天端より 470 cm の點に四圍に亀裂を生ず、其の下南及北側に斜の割れ斜及入る。
第9橋脚	床石天端より 600 cm の點に於て四圍同一箇所に亀裂を生ず。
第4, 5橋脚	亀裂なし。第 10, 11, 12 橋脚は軸體に小亀裂を生ず。

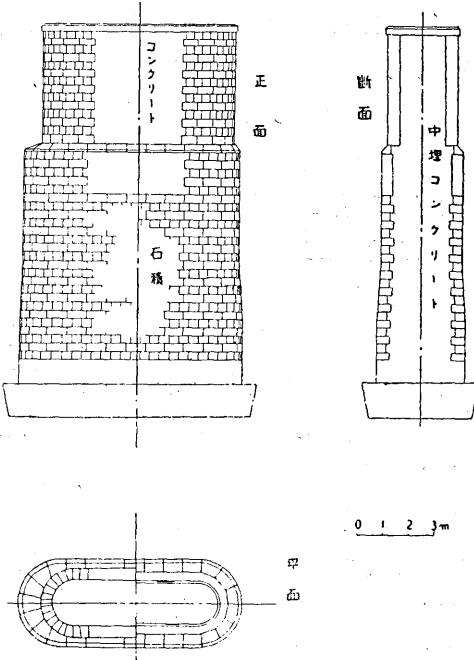
第7圖

カーラス10連より成る。橋脚の構造は全部略々同様で第7圖に示した様に外側切石積、内側コンクリート工の小判形軸體で、基礎はコンクリート工である。根入の深さは9m乃至12mである。震害を表示すれば次の様で根入の深いもの程被害が多い。

橋脚	被 害
第3號	軸體上端北東隅に笠石より軸體にかけ幅2.68m、高1.45mに壓挫亀裂入る。水切の上端、笠石天端より2.50mの所に水平に周圍全部に亀裂入る。此處は丁度鐵筋の上端に當る。
第5號	笠石上端より4.00m及4.34m水切の上端に上下二段に四箇共同程度の水平亀裂入る。
第6號	笠石上端より3.00mの所に水平に四箇共亀裂入り、亀裂下南西隅壓挫、笠石全部目地亀裂、軸體上端北側隅高1.58m、幅1.20m 壓挫崩落、北西側に挫壓亀裂。
第7號	笠石上端より3.60~3.70mの所に水平に亀裂、其外水平小亀裂其の附近に生ず。
第8號	笠石目地全部亀裂。

以上水平亀裂が切石の目地丈のものか、或は中の混泥土を通じて橋脚軸體を切斷してゐるか不明であるが、今切斷して居るものと見て、之に要する地震動の水平加速度を計算すると次の様になる。但しコンクリート(恐らく1:3:6)及石積目地の抗張力を $8.5 \text{ kg/cm}^2$ 、比重2.0と假定した。鐵筋は前と同様の考察によつて、コンクリートの抗張力を高々數%増大せしめたのと同等であるに過ぎないし、又實際に亀裂を生じた高さは丁度鐵筋の上端に當つてゐて、鐵筋は切斷面の強度にて與らぬ様にも見える。何れにしても鐵筋は考慮する必要がないと思はれるので考慮しなかつた。但し壓縮の影響は考慮に入れた。然る時は前と同様の計算により此の橋脚に働く地震動の水平加速度

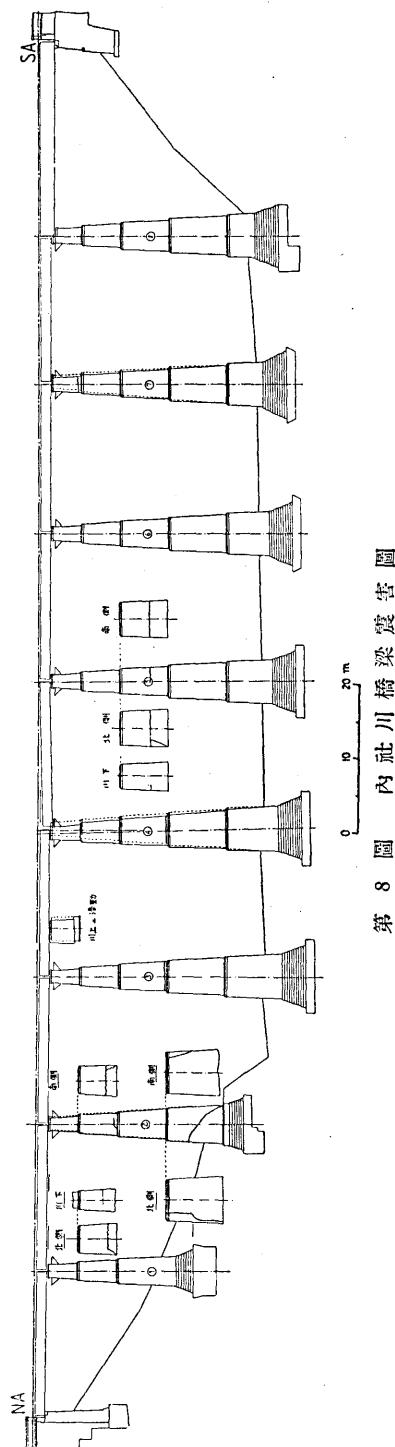
今回の地震によつて此の橋梁は魚藤坪橋梁と共に最も甚しい損害を受けた。其の震害は第8圖に示す如くであるが、此れを表示すれば次の様になる。

橋脚	被 害
2	笠石上面より 16.45 m の所に於て南側及北側に水平亀裂あり。亀裂の下南東隅及北東隅壓挫開口す。又笠石上端より 7.6~7.8 m の所に四面に水平亀裂あり。脚全體北に傾斜す。
3	笠石上端より 15.9 m の所に四面に水平亀裂を生ず。又笠石上端より 3.4 m の所にて軸體切斷され、上部は川上に 38 cm 滑動せり。
4	笠石上端より 6.1 m の所にて四面全面に水平亀裂を生ず。脚全體として著しく北へ傾斜す。爲に第 5 連目橋桁の北端は床石と共に橋脚より外れ、笠石下の突起部にて危く支へられ、顛落をまぬかる。軌條面約 36 cm 凹む。
5	笠石上端より 13.8 m の所に於て南側及北側に水平亀裂入り、又同じ高さに川上、川下側に小亀裂を生ず。
6	床石及笠石全部目地亀裂。
7	床石天端より 3.67 m の所に四面に通じて水平亀裂を生ず。脚全體として北へ傾斜す。
8	笠石目地全部亀裂入る。
	橋臺及第 1 橋脚は異状なし。

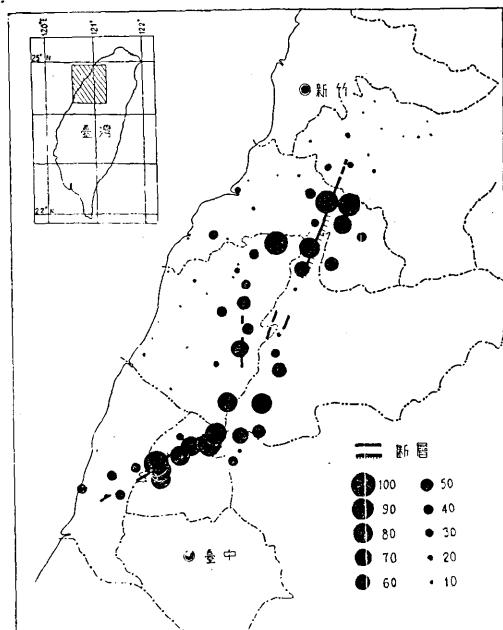
第 10 圖

各地に於ける家屋の被害數は卷末統計書に示されてゐる通りであるが、此れは街庄別被害數である。然るに一庄街内の被害は場所に依り甚だ區々であつて、街庄別平均の被害を以て一部落の被害と見做す事は出來難い。此の論文の目的の爲には、加速度を算出した物體の存在してゐる地點の被害率が必要なのであるから、成る可く細かい統計表を用ゆる事が必要である。此の爲に下記の統計表を用ひた。此れは新竹州の分は警官派出所別に、臺中州の分は部落別になつてゐる。第10圖に示したもののは、此の統計表から算出した各地の全潰率を地圖に盛込んだもので、黒丸の大きさは直徑が全潰率に比例する様に取つてある。數字は全潰家屋の全戸數に對する百分比を表してゐる。

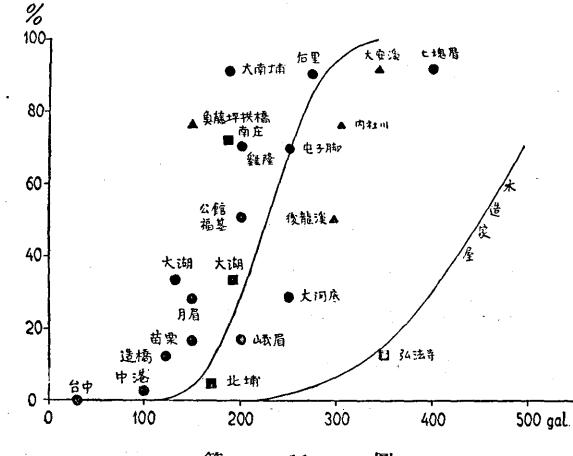
第 11 圖

なる値を與へる事は、第11圖に示した通りである。即ち臺灣の一般的な家屋、即ち土壠造家屋の平均耐震度は  $220 \text{ cm/sec}^2$  である。即ち此の加速度が働く場合には丁度半數の家が全潰するのである。此の値は然し前節の加速度の推定が確實性に乏しいものであるので、大體の値を示すに過ぎないものである。今此の値を關東地震に際して木造家屋に就て物部博士が求められた値

と比較する時は、土壠造家屋は木造家屋に比し耐震度非常に小さく、且分散性も亦少く揃つてゐる事が分る。

圖から判る通り、土壠造家屋では地震動の震度が大約  $300 \text{ gal}$  を越す場合には家屋は殆んど全部全潰して終ふが、震度が  $160 \text{ gal}$  以下ならば、全潰する家は殆

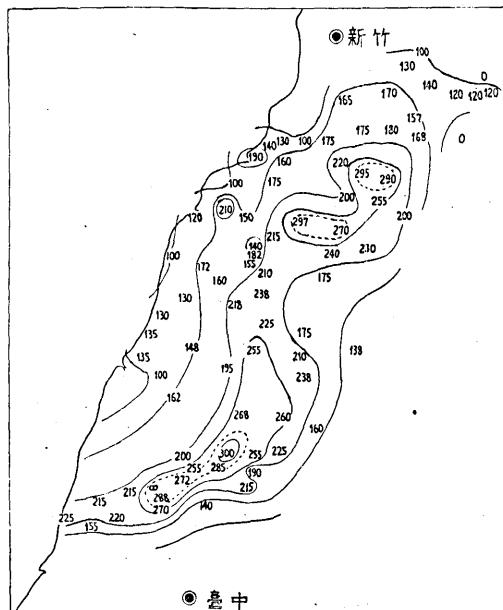
第 12 圖

吾々は上記によつて土壌造家屋の被害率と地震動の震度との関係を示す曲線を得たから今度は是を逆に用ひて、第X表から各地の震度を算出して等震度曲線を引いて見た。其の結果は第12圖に示した様になる。是に依つて見ると、既に第10圖からも豫想される通り震度の極大であつた地域が二ある。今便宜上南のものをA、北のものをBと名付ける。Aは所謂屯子脚断層と一致し、他の一つBは所謂紙湖断層の北部に略々其の中心を有するのである。紙湖断層は南部に於ては餘り顯著でなく、北部に到る程其の垂直變位を増大してゐると言ふ事を考慮に入れれば、此の北部に生じた震度の大きい區域は、紙湖断層と全く一致するものであると言ひ得る。只此處に注意を要する事柄は 6h 02m の本震の後約23分、6h 25m に可成り強い餘震が此の紙湖断層の北部に生じてゐる事であつて、所によつては此の餘震の方が本震よりも強く、被害も亦多かつたと稱せられてゐる。上記の震度分布は此の本震餘震兩方の被害から出したものであるから、兩方の地震の震度を重ね合せたものに相當するのである。従つて上記震度極大なる地域の内Bの方は、或は上記の餘震によつて生じたもので、若し此の強い餘震がなかつたならば、少なくとも目玉は生じなかつたではないかといふ疑もないではない。然し乍ら餘震による被害と本震によるものを區別した統計が無い以上、本震と餘震の震度分布を分離する事は出来ない。吾々は不得止、此等の本震と、其直後の強い餘震とを合して一つの地震と見做して其の震度を論じて置かうと思ふ。唯上記の事柄に關係して注意す可きは、紙湖断層が本震に伴つて生じたか、或は餘震によつて生じたかと言ふ事柄であるが、實地踏査に當つて筆者の土民より聽取した

尙第 12 圖より注意を引く事柄は A の地域から北の方へ震度の大きい地域が断層の走向とは稍々離れて、S 字状に延長して B の目玉に連つてゐる事である。此の A, B 兩方の目玉を連結してゐる震度の大きい地域は、關刀山西側に初まつて後龍溪中流に終つてゐる谷に沿つてゐる地域であつて、其の内に新雞隆、老雞隆、公館、福基等の部落を含んでゐる。而して此の谷の中には隱見し乍らではあるが、一直線に連綿として或點では地裂となり、川と交る點にては崖崩となり、又或點では道路や畑に段違を生ぜしめてゐる線が、存在してゐる事を實地踏査によつて知り得たのであつて、此處には断層と言ふ事は出來ない迄も可成り重要な意味を持つた準断層線とも云ふ可きものが存在して居た様に思はれる。(卷末地圖 No. 11 參照)。
