## 2. 地震被害調査報告

### 新 竹 州

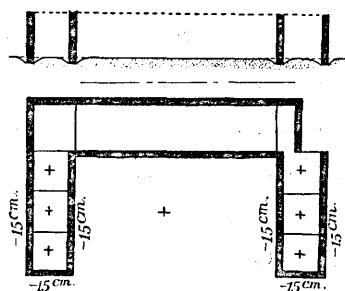
第 1 圖

彭湖厝の蔡龍圭氏の土埴家屋は 15 cm 程地中に沈下した(第 1 圖)。

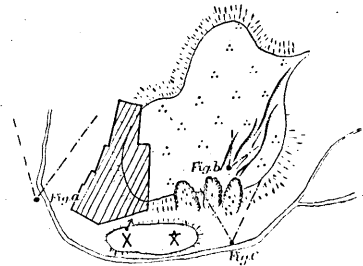
第8圖

南庄東部300mの臺地上の茶園の東端に長さ200m餘の數條の裂罅を生じてゐる(第8圖)この裂罅の延長に接して白色砂岩の露頭がある(卷末寫眞第56圖)。この山稜から東望すると殆ど崖崩れは見られないが,西望すると多數の崖崩れが各地に散在して,白つぼい地肌を露はしてゐるのがわかる。

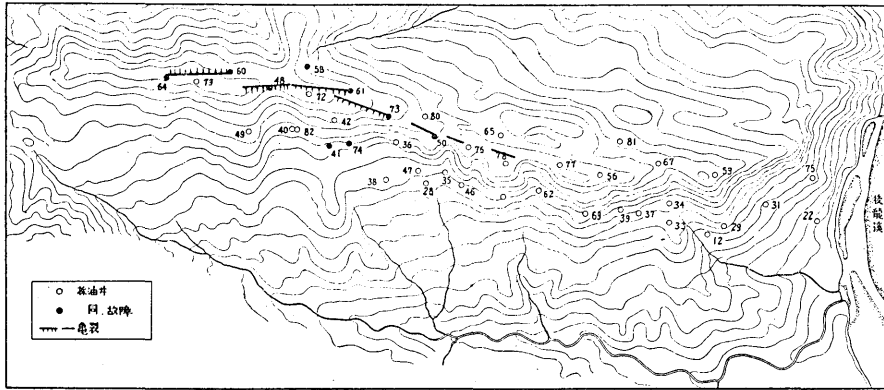
第 10 圖

出磺坑に於ける石油採取地に於いて、著しい亀裂があり、故障を生じた採油井が數個所に及んでゐる。

亀裂を生じた個所は出磺坑の背面斜軸に相當する谷の西側の山背であつて、白砂岩層の露出せる地帯でその層の走行と平行に斷續的に現はれて居り、南北に延長約2kmに亘つてゐる。落差の最も甚しい所では其差約2尺位であつた。

出磺坑に於ける亀裂の位置及び採油井の分布は第10圖に示してある。圖中●印を以て示したのは、地震によつて故障を生じた採油井である。

採油管の故障は、主として採油管が地下数百米の個所にて押し潰され、採油不能となつたものである。採油管の潰れ方はその潰れた個所が深い爲に、明かに知ることは出来ないが、潰れた個所の深さは次の6井については測定されてゐる。

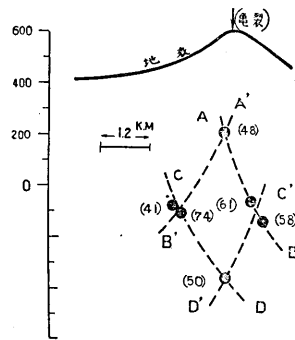
第 11 圖

この壓潰個所が地下に於いて、如何様に分布してゐるかを示す爲に、大體に於いて亀裂の方向に直角なる断面を作り、之に潰れた個所の位置を記入して見たのが第 11 圖である。

井番號	潰れた個所の深さ
41	550 m
48	371
50	757
58	598
61	533
74	588

山背に生じた亀裂と、採油管の壓潰とは必ずしも同一現象であるとする理由はないかもしれないが一種の滑落によつて生じた現象であるかも知れない。A'B', C'D' が實際に生じた滑落面であるとすれば、 $\overrightarrow{B'A'}$ の延長として山背に生じた亀裂に結ぶことが出来る。第 11 圖に示す様な地形に於てもこの附近における地層が一樣に西に傾斜してゐる場合に A'B', C'D' の如き滑落面が可能なりや否やは研究を要すべきことであるが、この滑落面に沿ふて上方の土塊が東の方へ移動したとすると山背に於ける亀裂の東側が低下した事實とも一致することになる。AB, CD の大體の傾斜角は圖上より夫々西へ 75° 及び 67° である。一方地質學的調査から得られるこの附近の傾斜が 50° 内外であることを記して置く。

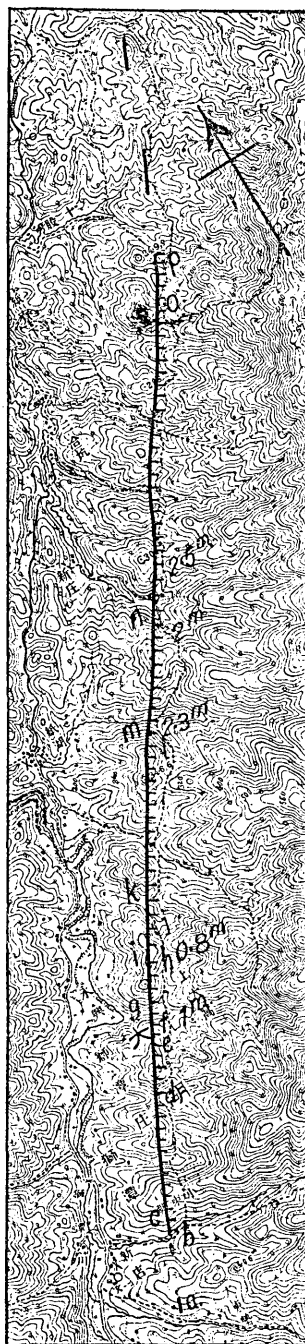
第14圖  
紙湖地震斷層

紙湖の谷の奥、紙湖の東約1.5kmの所では(第14圖参照)白色砂岩に接して斷層がみられ、卷末寫眞第76圖に見る如き様子を示し、上下の喰違約2.7mを示し東側が下つてゐる。水平移動量は測り得ない程小さい。斷層の爲め澤の水が堰止められて小池を作つてゐる。故に斷層の東側にて少く離れて眺むれば灰白色の斷層面の連なるのをよく見るに出来る。走向は $N 30^{\circ}E$ である。元一致してゐた田圃面は卷末寫眞第76圖に見られる通り西側が隆起し垂直差3m近くに及んでゐる。又この斷層の前面には水の溜つてゐる所ありこれはこの谷間を東より西に流れる小川が堰止められた爲めである。この場所より北方延長上に於て同様に白砂岩を貫く斷層面は卷末寫眞第73圖に見られる如く殆ど鉛直である。この斷層の上下段違ひは2

m 餘に及び前の場所に於けると同様澤を堰止めたのである。新庄東方(第14圖参照)に於ては斷層の西側は東側に比し約2.5mの隆起をなし居ること第75圖の左方に見られる如くである。紙湖斷層中にてこの附近が最も變動量大にして斷層の顯著に出現した所である。

(上大窩) この斷層に沿ふて南に向つて上大窩(e)に至ると斷層が恰かも或る家屋の眞下を通過した爲め家屋は勿論全潰したのであるがこの家人の談によれば地震は午前6時2分の地震と略同時に出現したものと如くである。この附近に於ける斷層の方向は $N 20^{\circ} E$ 位で西側が東側に比し1m位隆起した。此の場所より少しく北方にて同様に斷層が殆ど家屋の眞下を通つた所がある(卷末寫眞第89圖参照)。この極く一部分の方向は $N 10^{\circ} E$ で西側が東側に比し約1m隆起し、水平移動は殆どない。卷末寫眞第83圖は同じく上大窩の谷間にて卷末寫眞第89圖の場所より約200m北方の所であるが垂直の段違ひは現はれないが田圃の面は西側の隆起によつて著しく傾斜したものである。この附近の埤圳に於て地震前には東より西に水が流れてゐたものが地震後地盤の傾きによつて全く流れなくなつたものがある。第14圖にて(e)の北方(f)にては山の上の平坦なる土地に茶畑があるが斷層はこゝにては2~3條の地裂として現はれ大體第15圖の如く中央部が落ち込んだ形である(卷末寫眞第71圖)。この地裂の方向は $N 40^{\circ} E$ 位である。第15圖Aの部分に於て茶畑のうねの水平の喰違ひが認められ東側が西側に比して約20cm北へ移動した如く見へるがこゝは山の頂であるから局部的に多少の地じりを爲した爲めではないかと思はれるものである。

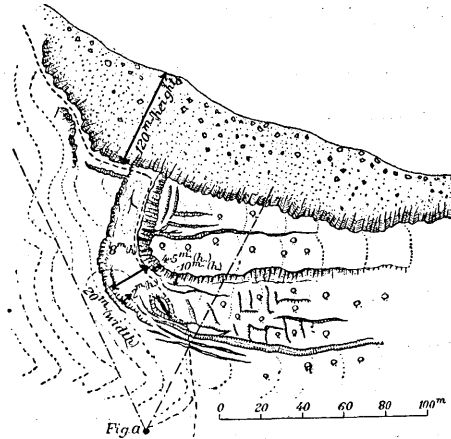
第 18 圖 大學演習林地にり

(大學演習林) 大安驛東方約1kmの山中(大學演習林内)、大安溪の南岸の後里圳の取入口の東南部には大きな山崩れが起つてゐる。約300m程の地域が第18圖の如く大安溪の方向(東北)へ沁り、深5m、巾100m、長100m餘其他數條の張力裂罅が發達してゐる。基盤は第三紀の Brittle な砂岩で、大安溪側は急斜面をしてゐる(巻末寫眞第167~170圖参照)。

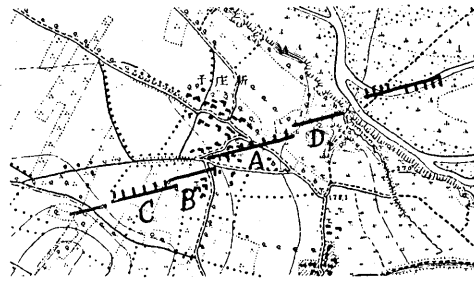
第 21 圖

層(第 21 圖 D)はその方向略 N 90°E で北側は南側に比し約 10 cm の沈下をなし、東北に 40 cm の水平移動をなした。断層は D 点から東の墓地の南縁を走り墓地中に 2~3 條の亀裂を生ぜしめ(巻末寫真第 226 圖参照)、更に道路を横断して(A 点)西南方に延びてゐる。巻末寫真の第 225 圖は墓

地と水田との境目に生じた亀裂である。A 点に於ては断層は築地を切つて垂直、水平共約 30 cm の移動を示してゐる。方向は N 70°~80°E である。
