4. 昭和9年9月21日颶風による大阪 附近の木造建築物の被害に就いて

地震研究所 齊田時太郎

内容——本文は木造建築物に對する颶風の性質、建築年齢と倒壊時の風速とに就いて若干の考察をなしたものである。

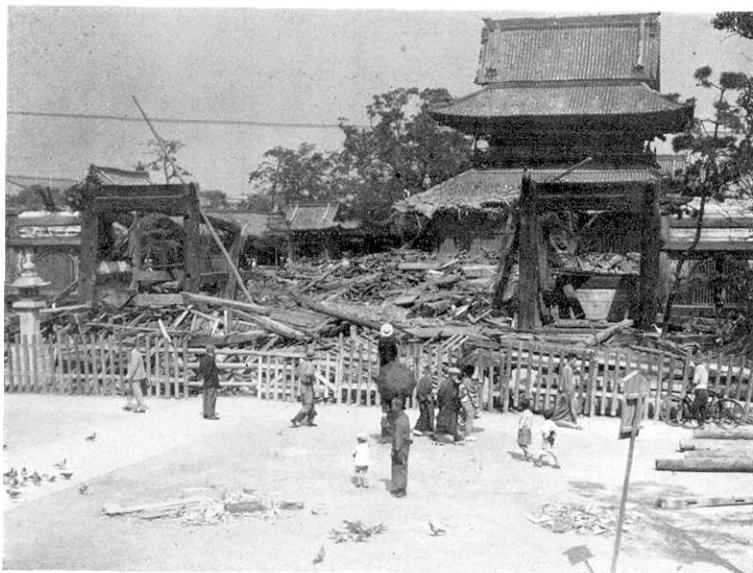
第3圖 倒潰せる天王寺建物 仁王門及び廻廊下部の残存せるに注意

一般に構造物設計上、外力の性質並に其の數量に關する判断は重要なものゝ一つであることは今更説明を要しない。外力として颶風の建物に及ぼす性質は實際に建物の各所に於て觀測されて始めて解明せらるゝものであるが、未だかゝる觀測あるを知らない。こゝで私は被害建物の破壊状況より其の性質を推察するのであるが其の對象として天王寺五重塔及び仁王門をとつた。被害前の状態は寫眞に示す如くである。私が現場に臨みしときは取片付中にて各部材の位置倒壊當時のまゝでなかつたが五重塔が風下の方へしかも横に其のまゝ倒れしにあらず其の高さよりも短く挫折してゐるやうな位置を占めて倒潰したこと及び仁王門が其の階上部を取り去られ下部の大部分を其の位置に残してゐることは明かに認め得た。これと同様な状態を仁王門に接續する廻廊に於ても亦見られた。廻廊も屋根を取り去られ其の下部を完全に残してゐるのである。これ等の現象は從來多數の技術者間の常識となつてゐる風を地表面に平行に流动し建物の垂直部には其のまゝの全壓力を考へ、斜面には其の垂直分壓力を考へ、或は軒先の下部には壁面に一旦あつた風が立ち昇つて渦巻をつくることや、建物の風下の部分には風上よりも氣壓の低き部分を發生することや、屋内に風を孕むことなどを考へてゐるが、要するに破壊の主力を水平横壓力に在りとしたのでは解釋に無理があるやうに思ふ。颶風の建物に對するかゝる考へ方は實際の颶風の性質とは全く異なるものではなからうか。例へば颶風による樹枝や煙突より出る煙や、飛散する物體の運動を見るときは瞬時にて其の方向をかへ、或は旋回し、或は壓しつけられたかと思ふと俄に壓力を除去されたるかの如き状態を示すことを見ると颶風を單純なる平行線で引かれるやうな流动状態と考へるのが誤であつて、これとは反対に旋風の如き大小の渦動群の通過と考へた方が實際に近いものではないだらうかと云ひたいのである。この私の判断には颶風の破壊力は前述の水平横壓力を主力とするに對して水平横壓力の他に吹き上げの力を無視することが出來ない、寧ろ場合によつては後者が主力となることを含むでゐる。

當時天王寺門前に於て倒壊する直前の状態を目撃せる寫眞師田原氏の語るところによれば、仁王門の階上部は時々風上の方が浮き上り屋根の瓦は木の葉の如く直上に舞ひ上つた。五重塔は風の強くなるに従ひ獨樂の心棒の如く空間に動搖してゐたが遂に倒れる直前には二階及四階附近で風上の方が仁王門と同様に浮き上つたと思ふと俄にくの字型に倒れたと語つた。なほ當時境内を警戒巡視せる大工某氏より全く同様なことを聞くことを得た。兩氏の語るところはこれ等の建物の破壊状態とよく一致するもので、私はこれによつて倒壊時の風壓は建物に水平に作用し或は一旦水平にあつた

にて計算すれば、 $V=58 \text{ m/sec}$ の風が吹き上げるときは塔は浮き上ることとなる。當時大阪府測候所に於て最大瞬間風速 60 m/sec を観測せるほどなれば、天王寺五重塔仁王門が倒壊直前に於て風上の方が浮き上つたと語るも何等不思議のものでない。要するに天王寺のこれ等の建築物の倒壊は軒出深きところへ異常に大なる吹き上げ作用を受け建物の重量と風壓との平衡を失ひしによると考へられる。急流中に立つ棒が流線に直角に振動することは人の知るところである。颶風中に於て五重塔も亦これに似た振動をなし次第に振幅を増加し遂に倒壊に至れりと解釋することも可能であるが、かくては倒壊方向が風下にあり且つ二階四階部に浮き上りの現象を仁王門に於ても同様に考へるときは不適當に思はれる。

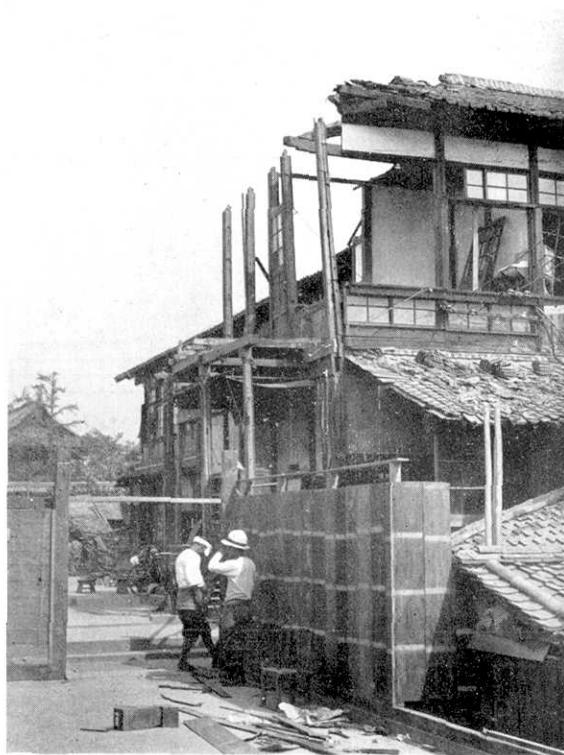
第4圖 天王寺第一小學校の被害の一部
柱上部枘の完全に残されたるに注意

颶風の建物に對する作用として旋風的吹き上げ作用（時としては屋内に準みし風の内壓力が加はることもある）が横壓作用と同等寧ろそれ以上の役目をなしてゐると考へられるのは木造小學校々舎及民家の被害に於ても見られた。例へば城東小學校其他二三校に於て屋根小屋組の墜落せるため二階上部を破壊されしこと、天王寺第一小學校に於て寫真第4圖に示す如く柱上部の枘が何等の損傷を受けずして残存せること及び各倒壊校舎に於て土臺との連結の柱下部の枘は例外なく損傷せんに反して、小屋組との連結をなす柱上部の枘の完全なるもの著しく多きこと等は、震害に於て例外なく柱の枘は上下とも損傷を受けるものと著しき相違であると感じた。一般民家の被害に於ては軒先部の瓦が飛散してゐるのが特に目に付いた。これによつて見ると建物を破壊する風壓は横壓と同等寧ろ横壓以上に吹き上げ壓の存在を考へるのが至當である。軒先部の瓦の飛散するは單なる靜力學的壓によるのではなく一陣の吹き上げ壓により軒先は振動を始めるこよつて其の上の瓦は躍り出し飛散を容易ならしむるものと考

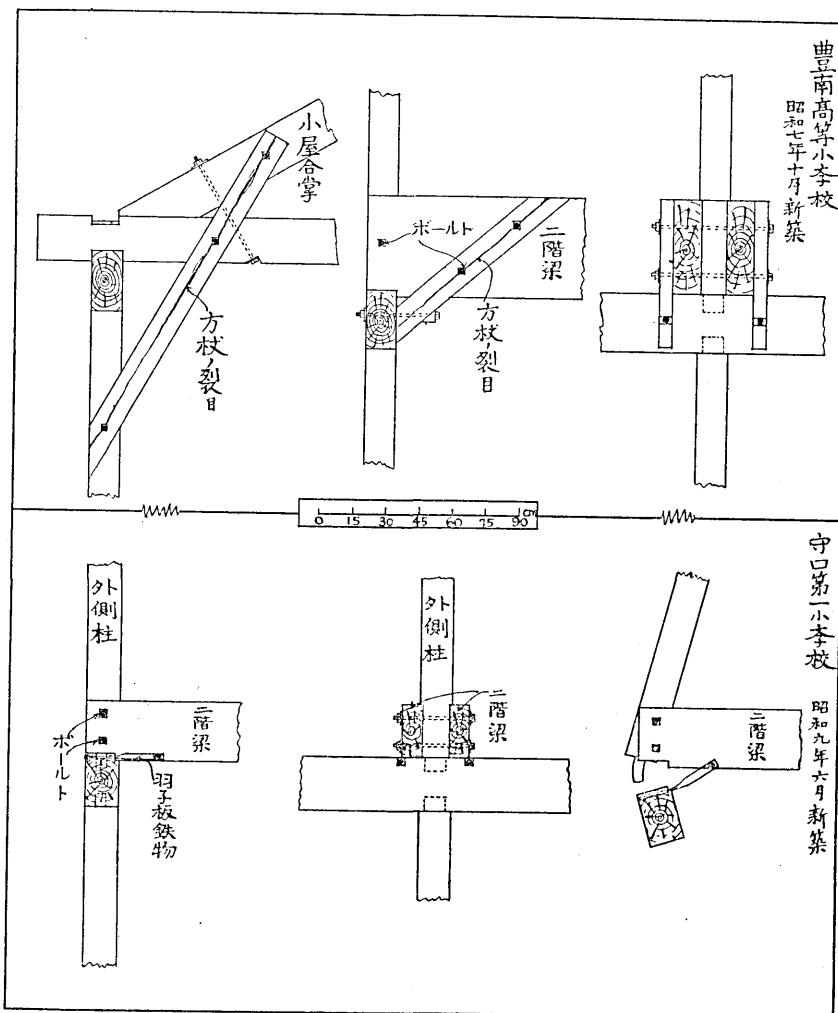
上表に示す如く平均風速約 19 m にて倒壊せる鶴橋第二小學校（60 餘の児童の死者を出した）の構造は一般民家の構造と殆ど大差なく規模の大なる學校々舎に見るべからざるものであつた。最近の建築になる豊南、守口兩校の構造主要部及破壊状況を示せるが第 2 圖にして豊南小學校にありては方杖あるも一本しかも米國産木材を用ひ守口第一小學校にありては方杖をかくも軸部は相當入念の施工になつてゐるにもかゝらず平均風速 40 m 以上瞬間風速 60 m にて横倒しとなつた。今回の颶風を氣壓風速其他に於て未曾有のものであり從て校舎の倒壊も不可避であるかの如く考へてゐる

ならば笑止の至である。風速 60 m にて倒壊せるは豊南守口の兩校及これに類似の構造になる數校位のもので他は殆ど其以下の未曾有でない風速で倒壊してゐることを忘れてはならない。

第 6 圖 最近の建築になる校舎の軸部の一部及び其の破壊状態を示す

なほ倒壊前の校舎の状況を聞きしところによると豊南小學校に於ては若干傾斜をして後倒壊に至り守口第一小學校に於ては突發的に一時に倒壊せりと云ふ。脆弱なる鶴橋第二小學校に於ては風速の増加と共に著しく動搖し屋根棟の蛇行状の運動を外部より目撃し室内の土壁は龜裂を生じ柱時計は落ち兒童はすは地震よと呼び一同立上り廊下に逃げると同時に校舎は倒壊せりと云ふ。中本第三に於ても校長より當時地震が
