6. 昭和9年9月21日の颱風による 大阪灣沿岸の風津浪

地震研究所 高橋 龍太郎

緒 言

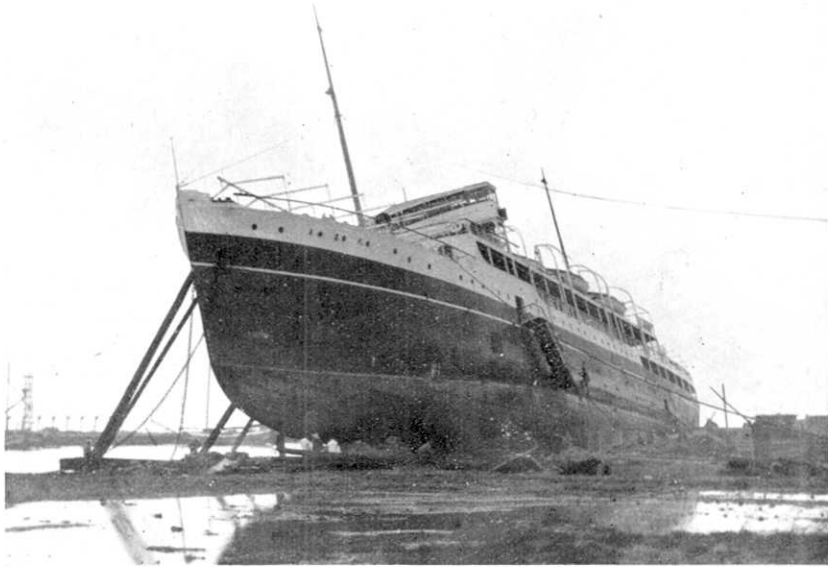
高さの大棧橋の先端近くを破壊乗越えて、安治川に入り、横になつた儘溯上して春日出六軒屋川に陥入坐洲したと云ふ事である。又當時大棧橋の南側に着いてゐた浦戸丸は大棧橋中央部を乗越えて其れを破壊して水上警察署前の岸壁まで来て沈没したのだと言ふ。牟婁丸は丁度天保山にて乗客を下した後大棧橋の先端に居つたのが櫻嶋地先へ押流されて船首を岸壁に乗上げてしまつたのである。

第 4 圖 大阪市櫻島海岸に打上げられた牟婁丸（9月30日撮）
Fig. 4. The Muro-maru stranded at Sakurazima, Osaka.

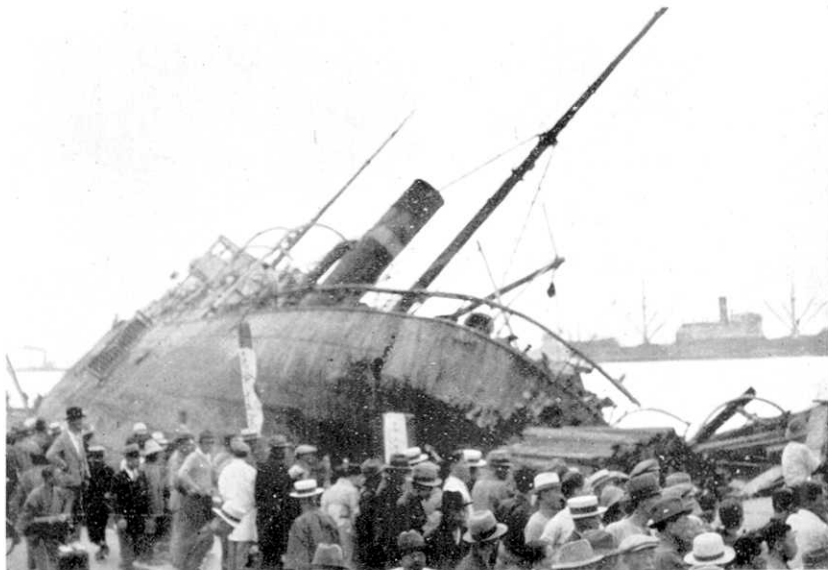
第 5 圖 大阪築港大棧橋根元に浸水沈没せる瑞鳳丸（9月29日撮）
Fig. 5. The "Zuiho-maru" sunk at the shore end of the main pier of Osaka Harbour.

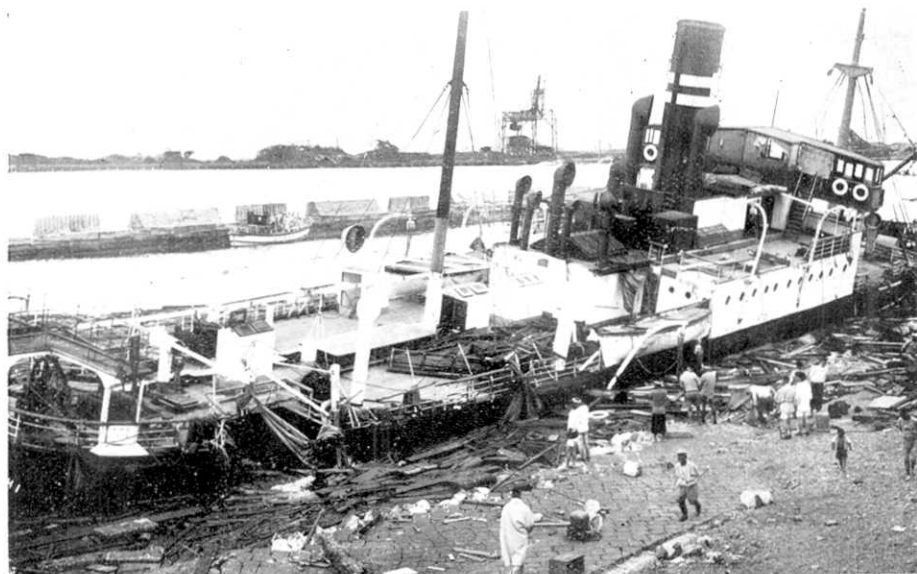
第 6 圖 大阪築港水上警察署前に沈没せる浦戸丸

Fig. 6. The "Urado-maru" sunk in front of the Water Police Office, Osaka.

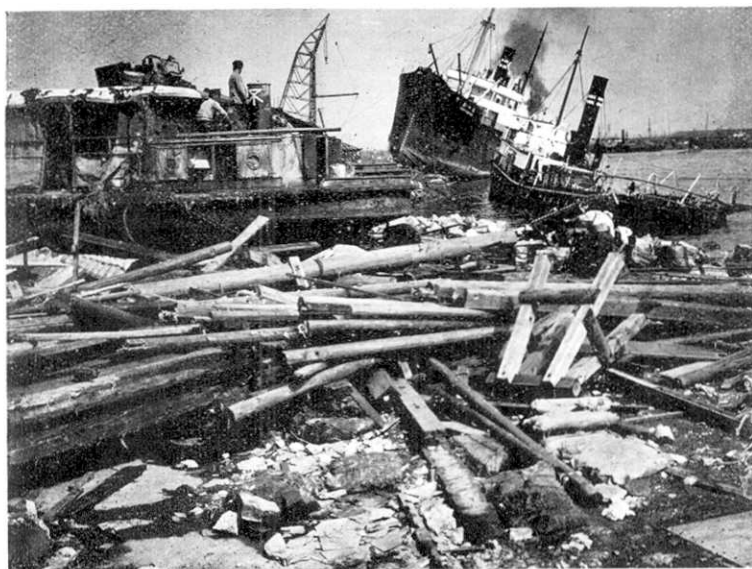
第 7 圖 大阪櫻島棧橋附近。日滿丸及扶桑丸

Fig. 7. Damage near Sakurazima pier, Osaka. The "Husō-maru" (foreground) and the "Nitiman-maru".

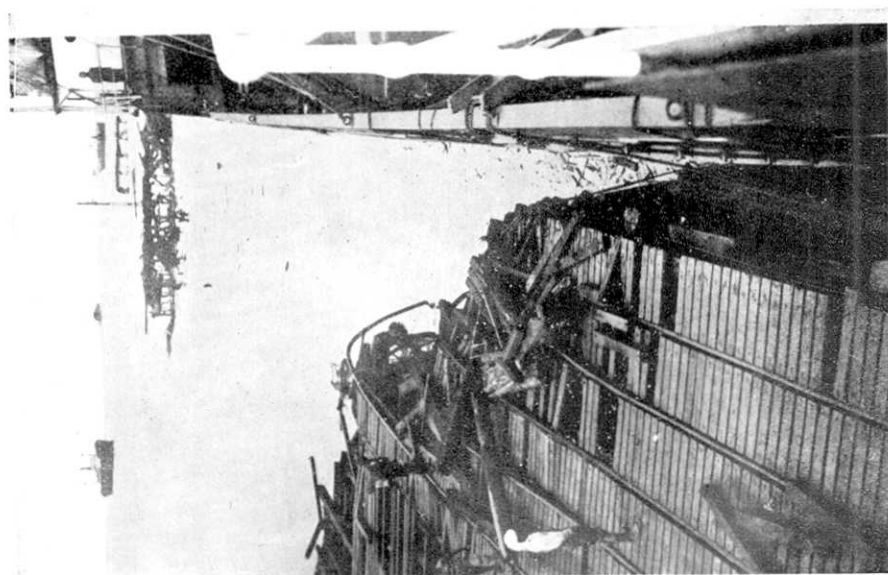
大阪港の大棧橋は前記の原因でか、三分されて破壊されてゐる (第11圖参照)。又

第 11 圖 大阪築港大棧橋の破損状態
 Fig. 11. Destruction of the main pier of Osaka Harbour.

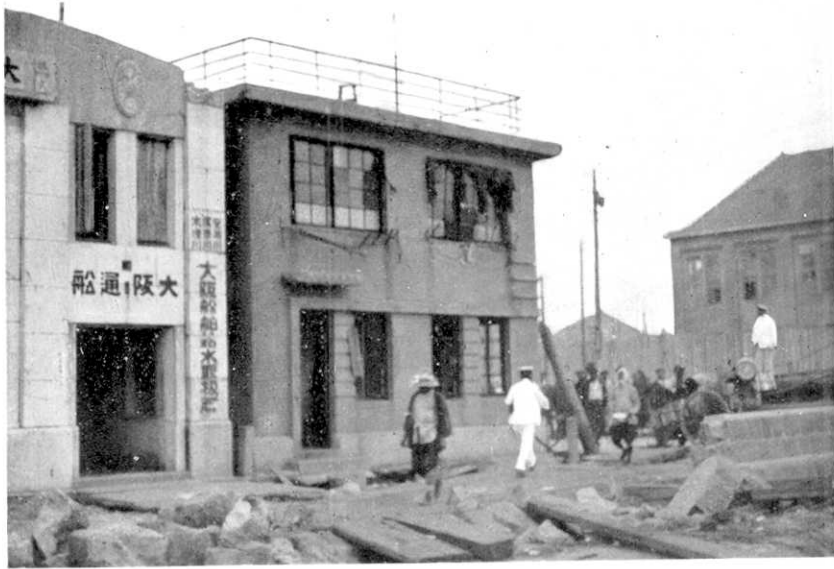
5. 家屋、構造物の破損は各所に於て見受けられたが、多くは風の爲であつて、津浪のみによると思はれるものは海岸近く、其れも海に直面してゐる 1~2 側に限る様であつた（第 12~15 圖参照）。一般に風津浪の浸水速度は地震津浪の其れに比して可成り小さいので、流速も左程大きくない事は上記の資料からも窺へる通りであつて家屋は土臺上 2m 位浸水しても倒壊しない。此れに反し地震津浪の場合には概して 2m が木造平家建の倒壊と半壊との境目となる様である。従つて家の破損程度も大阪市内では地震津浪の場合に比し極輕微の様で、只港内の塵芥泥土を家中に流し込んだのが一番損害を及ぼしたのであらう。

第 12 圖 大阪市大棧橋根元 (9月29日撮)

Fig. 12. Destruction of windows of a concrete building.
The wave beat against the windows of the second floor.

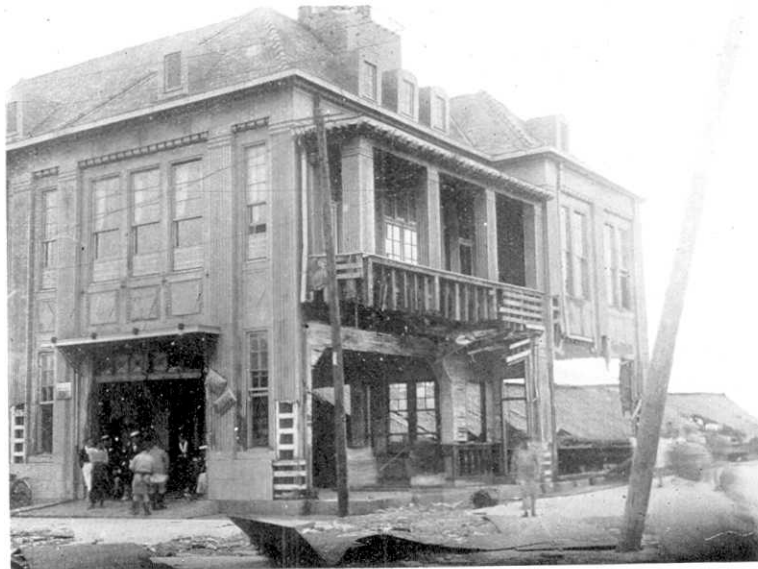
海に直面した家並の破壊は一つには巨大な風浪の打ちつけた爲と、他には漂流物の衝突に因る様である。鶴町海岸では家屋の破壊多く、中には一階が挫折して、二階建が其儘一階となつてゐるものもあつたが、此等は鶴濱海岸に貯藏してあつた巨大な材木が衝突したのと、鶴濱一帯が殊に浸水高が大きかつた爲であると思はれる（第 16 圖、第 17 圖参照）。

第 13 圖 風浪の爲前面を大破せられたる税関看視所。大阪築港大棧橋根元

Fig. 13. The Osaka Customs Inspection House at the shore end of the
main pier of Osaka Harbour, whose front was demolished by waves.

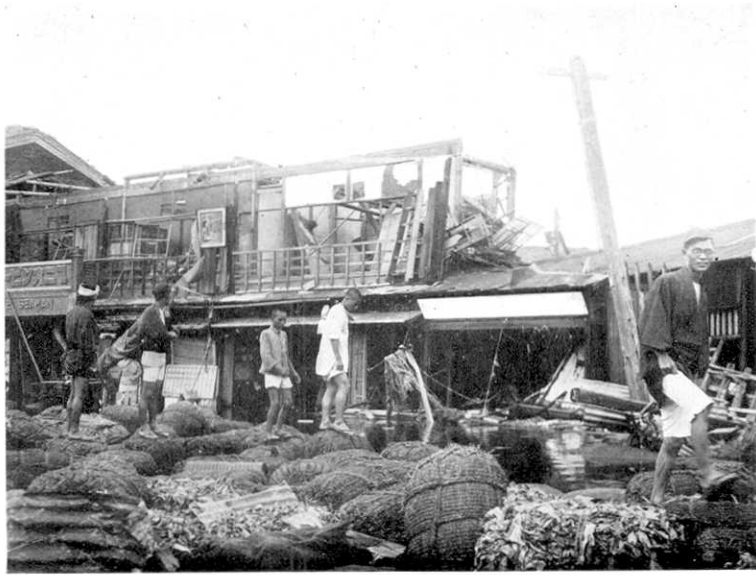
第 14 圖 大阪築港大潮湯前通りの被害状況

Fig. 14. Damage to houses in Osioyumae street, near Osaka Harbour.

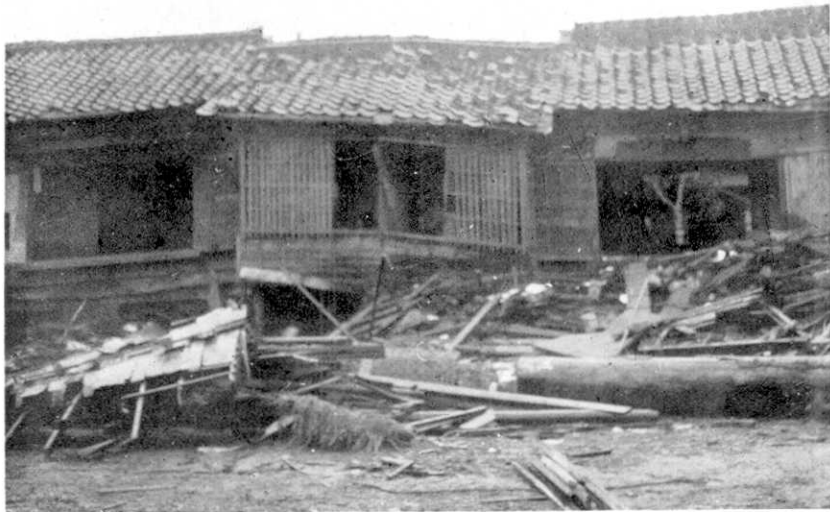
第 16 圖 大阪市鶴町海岸の家屋の破損、二階建一階建となる（9月30日撮）。

Fig. 16. Damage to houses at Turumati, Osaka, The ground floors were completely demolished. These houses were formerly two-storied.

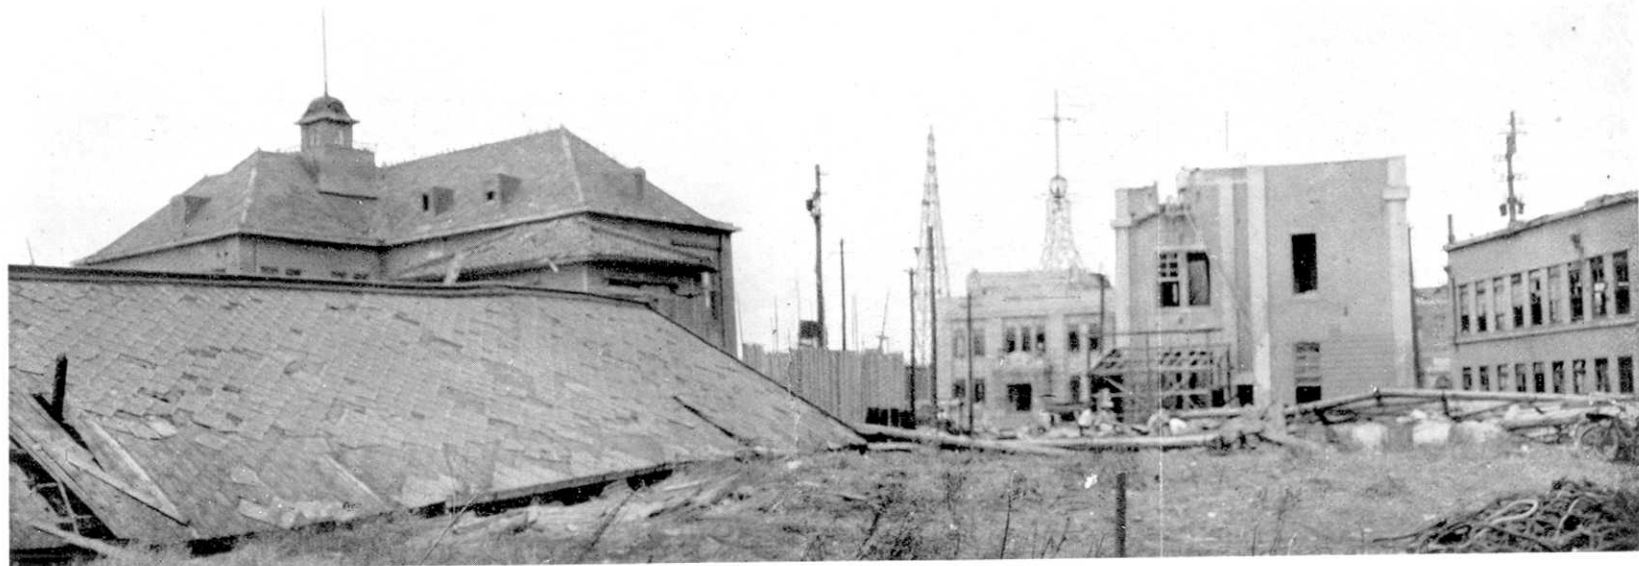
第 15 圖 大阪市築港税関看視所裏手の上屋の倒壊 (9月29日撮)
 Fig. 15. The demolished customs shed at Osaka.

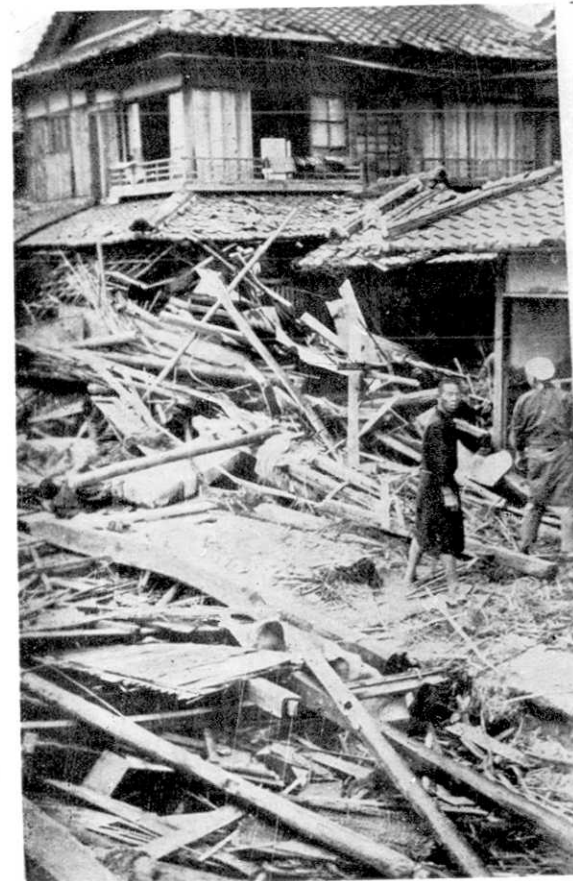
第 38 圖 堺市附近の家屋の破損
 Fig. 38. Damage to houses near Sakai.

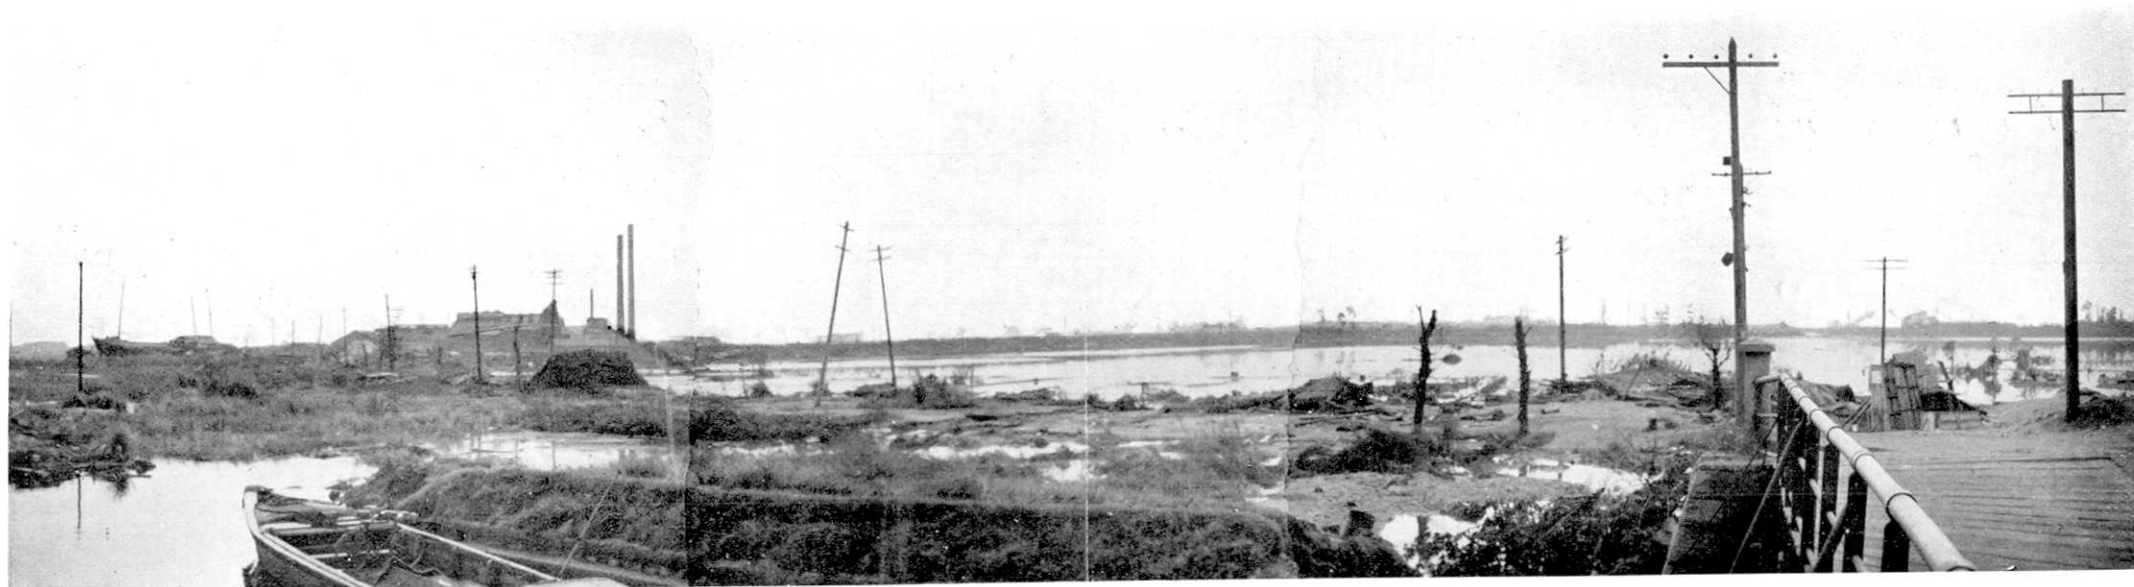
尼崎海岸の向島其他の埋立地は大概平均海面上 1m 以下にて、甚しい處は平均海面下 0.8m 位の所もあり、周圍に 4~5m の堤防を築いて海水を防いでゐる爲、今回の津浪の時の如く一度堤防が決潰する時は甚しい浸水を惹起すのである。筆者の尼崎市へ行つたのは 9 月 30 日 15 時であつて、満潮に近い時ではあつたが、住友電線工場先の埋立地（海岸より約 1 km.）は堤防決潰して一面の湖水となつてゐて、其の先にある大阪曹達會社の邊には行く事が出来なかつた（第 19 圖参照）。

第 19 圖 尼崎市住友電線工場地先の埋立地 (9月30日撮)
 Fig. 19. The reclaimed land at Amagasaki inundated by sea water.

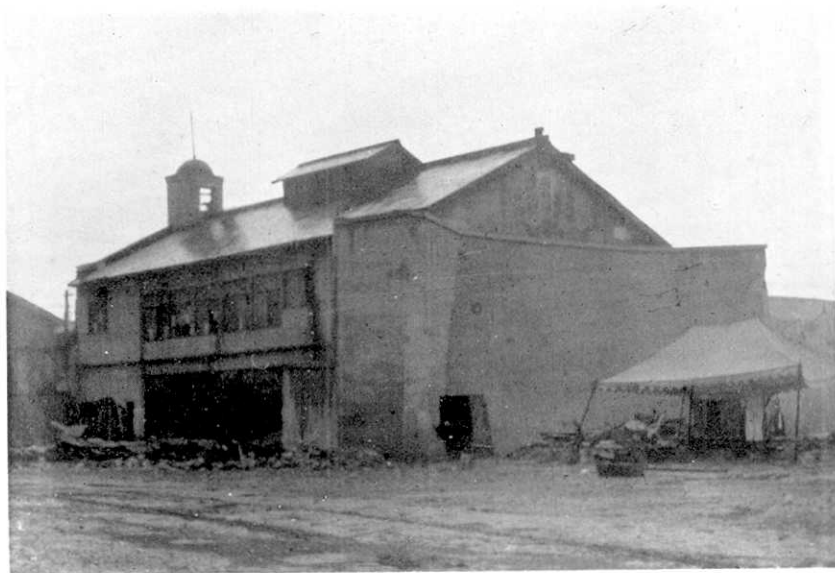
第 17 圖 大阪市鶴町海岸鶴町座裏手の煉瓦積壁の破損（9月30日撮）
Fig. 17. Destruction of brick wall behind the Turumatiza cinema house, Osaka.

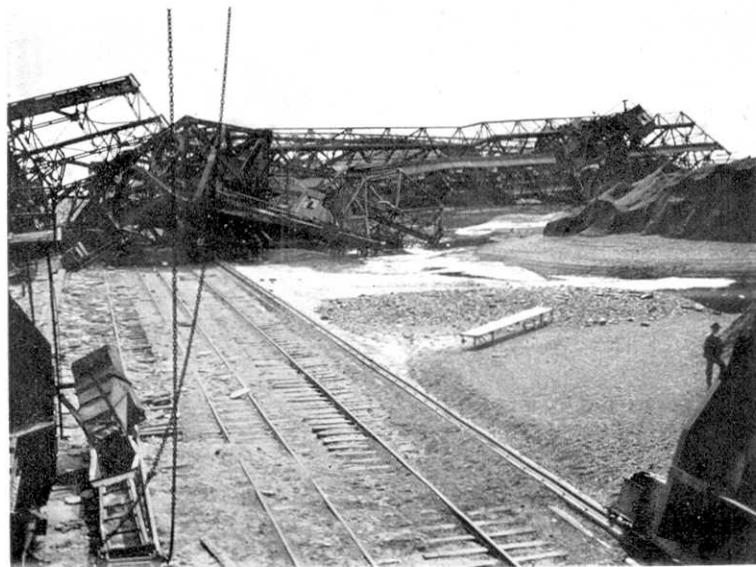
第 18 圖 倒壊せる三井物産会社のクレーン。大阪櫻島梅町棧橋附近
Fig. 18. The crane of the Mitsui Company destroyed by the typhoon.

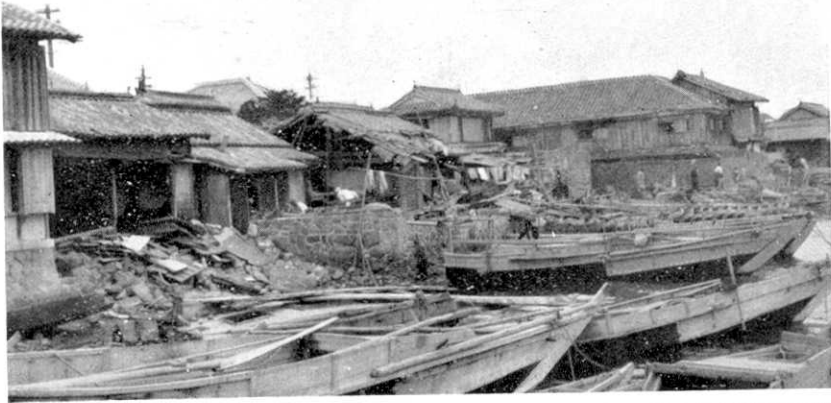
由良に於ては風が一番強かつたのは5時30分~6時頃で東南風であつた。津浪は6時頃襲來し、警察署には床迄、警察署前の道路にて胸迄浸水したが此の浸水に要した時間は5分以内であつたので命からがら逃げたと言ふ事である。退水には約30分を要し、浸水と退水の間は約30分間停滞して居つたと言ふ。由良町役場附近海岸及憲兵隊下海岸に被害家屋多く、全町1800戸中866戸浸水したとの事である。由良町は前面に成山島といふ砂洲より成る大きな嶋を有してゐるが津浪に對しては餘り防禦にならなかつたと見える。

由良町役場裏手にて海面上浸水の高さを測定するに2.50mあり、之に修正を加へて海面の異常上昇高を出すと1.9mとなる(第30圖参照)。

第 30 圖 淡路島由良町役場裏手（10月2日撮）昭和9年10月10日由良要塞司令部檢閲済
Fig. 30. Destruction of houses at Yura, Awazisima.

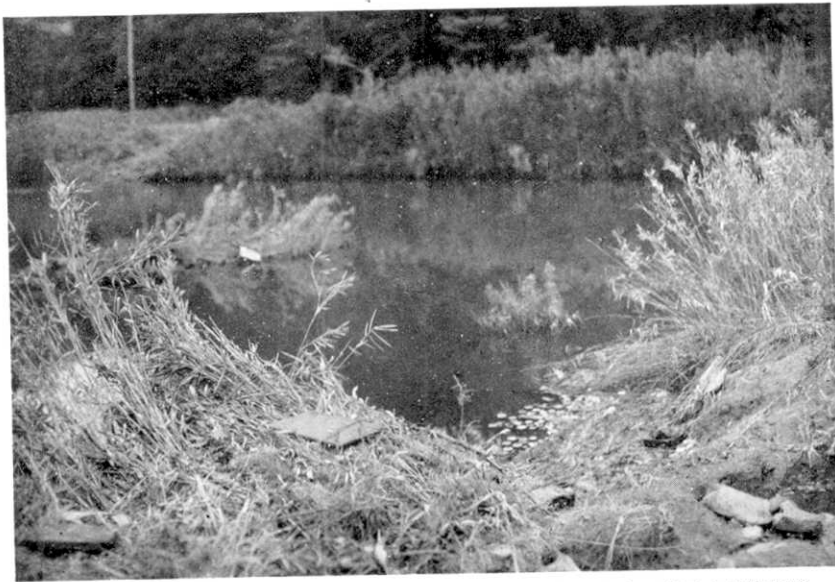
同港最奥には鹽田があるが其の堤防が決壊して鹽田中に浸水した。此の堤防の高さは平均海面上約3.3mである。津浪は鹽田裏側の堤防(同じ高さ)を越した形跡あり筐が枯れてゐた。

第 31 圖 福良町鹽田の堤防の破損状態（10月2日撮）由良要塞司令部檢閲済
Fig. 31. Damage to embankment of salt field at Hukura.

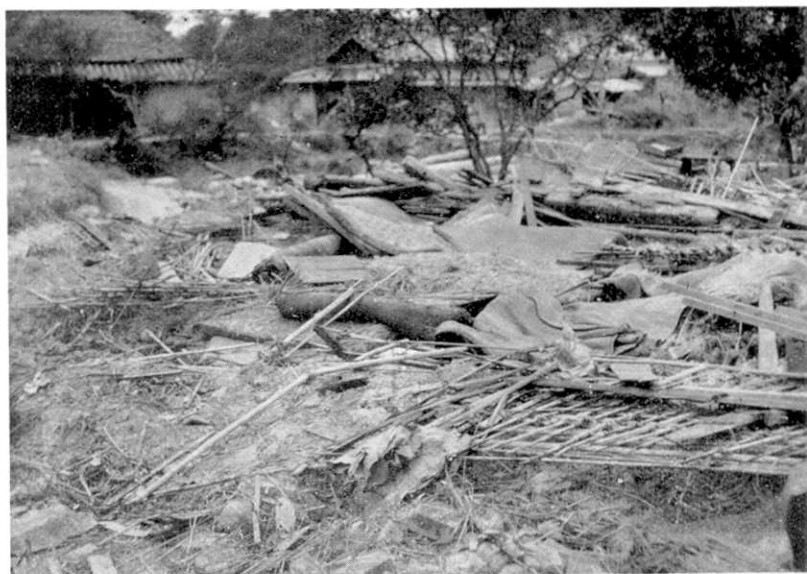
同町通稱向谷は被害最も甚だしく，材木倉庫1，納屋2，人家2が津浪の爲に倒壊した。同所石油タンク前にて浸水の高さ2.54mあり，之に修正を施して海面異常上昇高2.5mを得た。

第 32 圖 淡路島向谷の被害状況 (10月2日) 由良要塞司令部検閲済

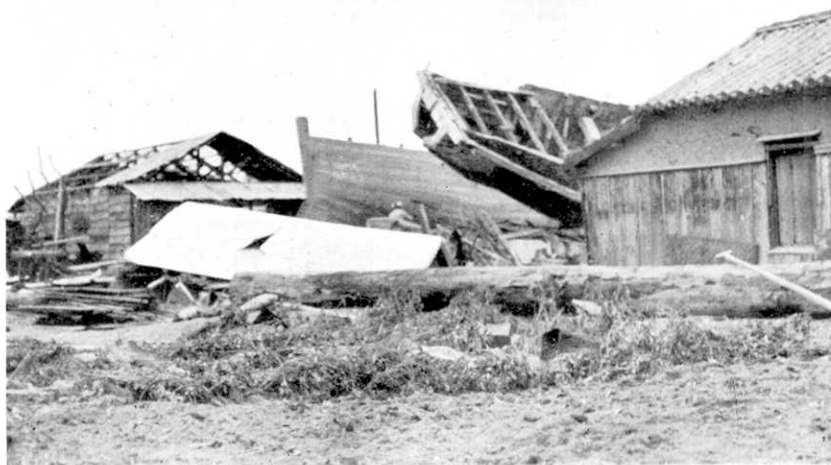
第 33 圖 淡路島福良町字向谷の被害状況 (10月2日撮) 由良要塞司令部検閲済

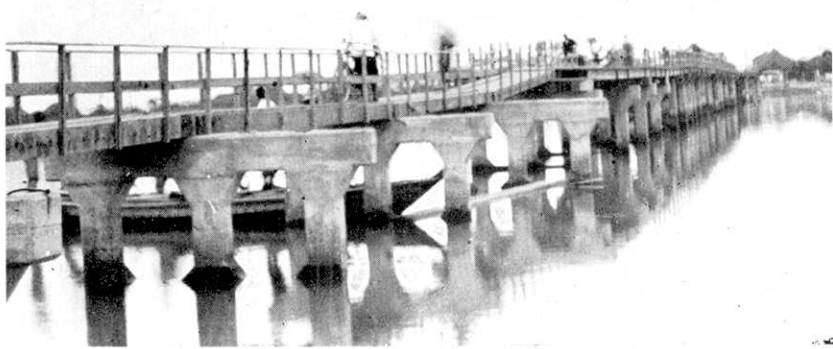
市外富田浦，沖ノ洲方面は風津浪の被害大であつた由であるが，時日の關係上調査爲し得なかつたのは残念である。尙市外今切川に架した加賀須野橋は橋の兩端大破して居た。川を溯つた津浪の爲であらう。此の附近の浸水は地上10~20cmで海よりの距離約3km。松の大樹の折損が多い(第34圖参照)。

第 34 圖 德島縣加賀須野橋の破損 (10月2日撮)

Fig. 34. Destruction of Kagasuno Bridge, Tokushima Prefecture.

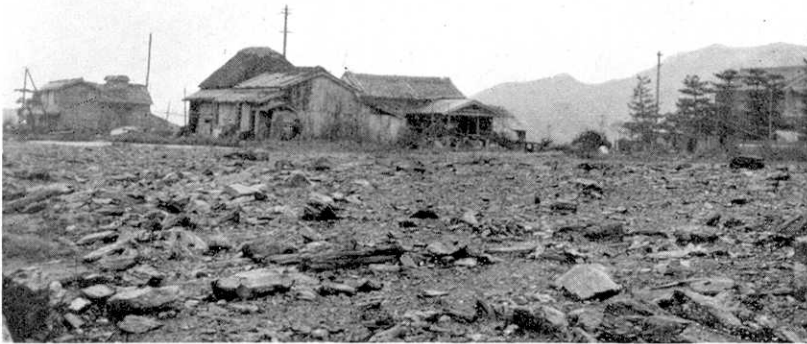
小松嶋土木出張所員の談によれば、築港埋立地に於ては浸水は岸壁上 30cm であつた由で、同出張所建物（海より約 100m）は土臺石を少しく濡らした程度であつた由であるから、夫から津浪の高さを推算すると 0.82m となり、検潮儀に依つたものよりも低くでる。どうも同所は地形の影響が特に浸水が隠かであつた様である。然し此處と殆んど同様地形を有し、此處より北東に約 500m を距てた元根井部落は相當の被害を受けてゐて、其の浸水高は大凡 1.70m 位を測つた（第 26, 35 圖参照）。

第 35 圖 德島縣小松島元根井 (10月3日撮)

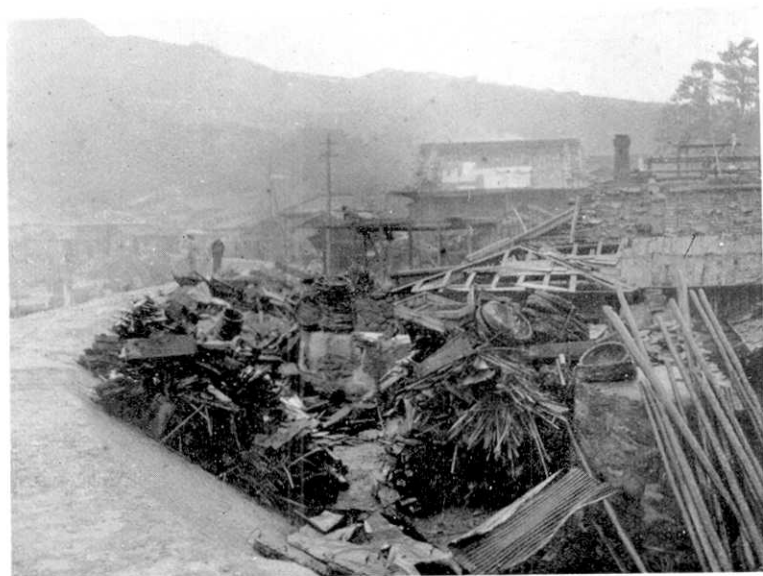
同所海岸は片男波方面へかけ平均海面上約 6m の堤防を圍らして居るが、風浪は此の堤防を越して其の内側にある家屋を襲ひ多數を全壊せしめた（第 36 圖参照）。床上浸水 300 戸、床下浸水 400 戸。

第 36 圖 和歌浦堤防内の破損家屋

Fig. 36. Destruction of houses inside the embankment at Wakanoura,

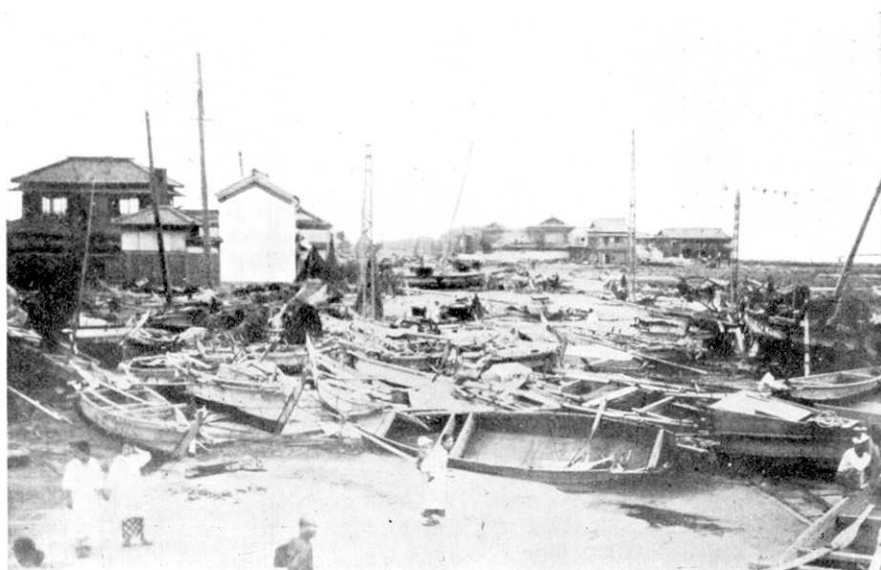
第 37 圖 堺港附近国道へ押上げられた漁船

Fig. 37. Fishing boats cast up near Sakai.

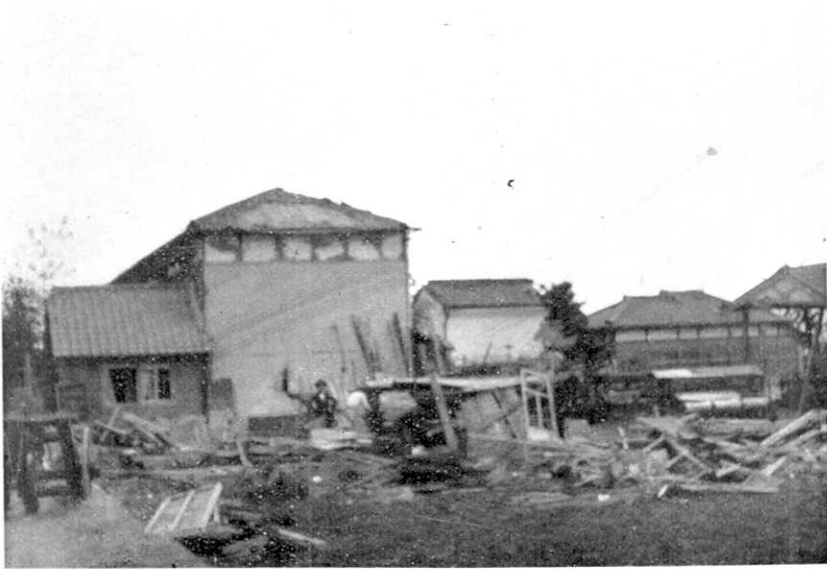
第 39 圖 堺市三寶濱南島附近 (9 月 29 日撮)
Fig. 39. Damage at the Minamisima, Sakai.

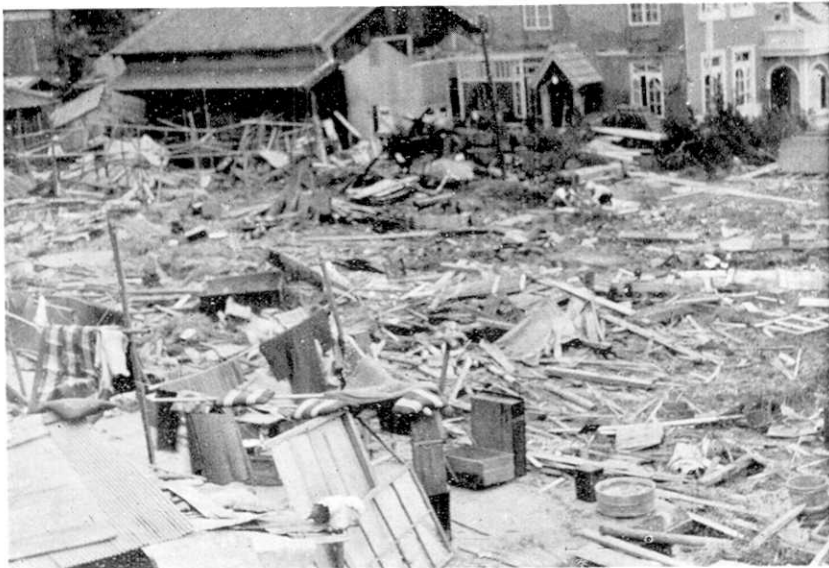
第 40 圖 堺市三寶濱松屋部落の慘狀 (9 月 29 日撮)
Fig. 40. The havoc at Matuya, near city of Sakai.

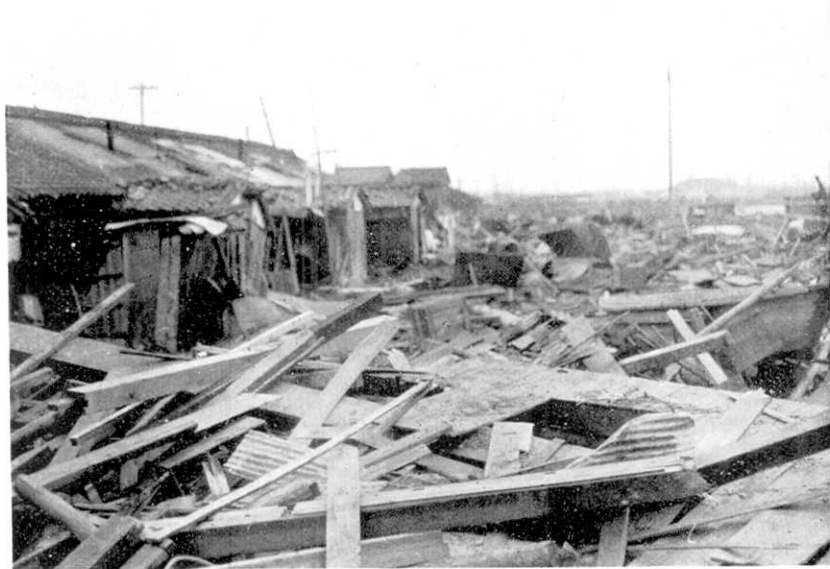
第 41 圖 堺市三寶濱南島附近 (9月29日撮)

Fig. 41. Damage at Minamisima, Sakai.

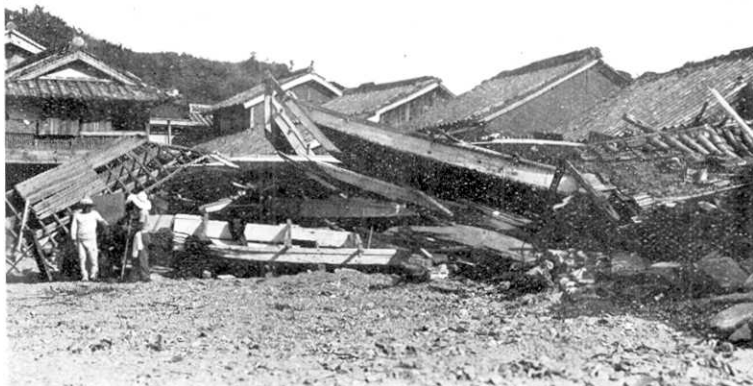
第 43 圖 兵庫縣三原郡沼島の被害 (横山榮藏氏寄贈)

Fig. 43. Damages at Nosima, Awazisima. (By courtesy of Mr. E. Yokoyama.)

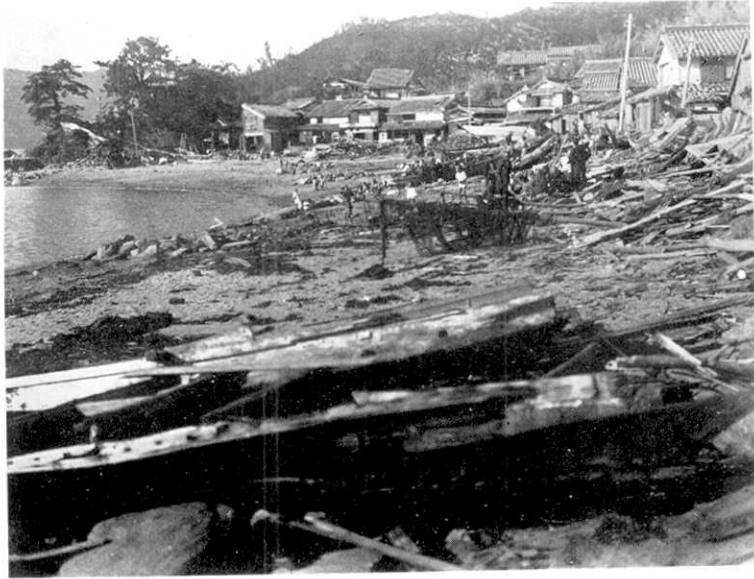
第 44 圖 兵庫縣三原郡沼島の被害 (横山榮藏氏寄贈)

Fig. 44. Damages at Nosima, Awazisima. (By courtesy of Mr. E. Yokoyama.)

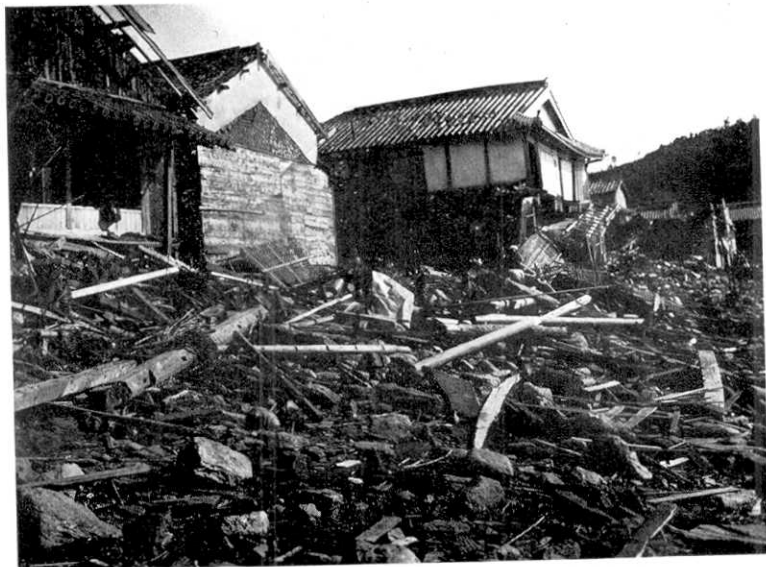
第 45 圖 兵庫縣三原郡沼島の被害 (横山榮藏氏寄贈)

Fig. 45. Damage to houses at Nosima, Awazisima. (By courtesy of Mr. E. Yokoyama.)

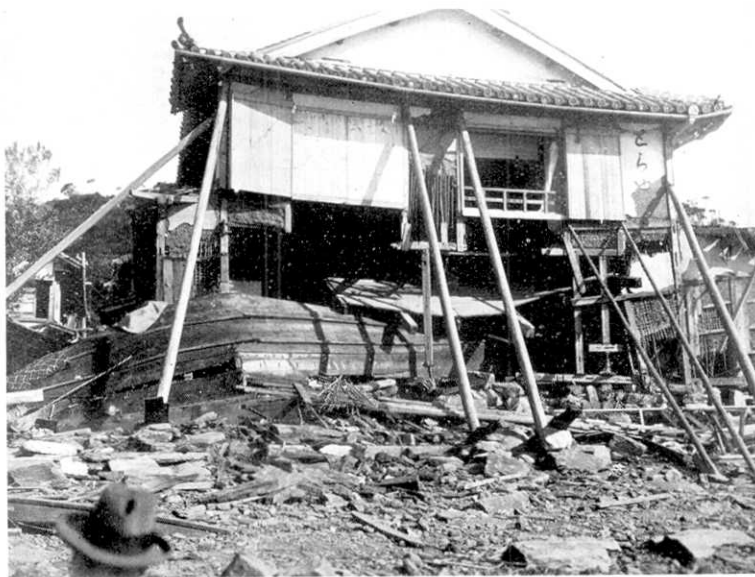
第 46 圖 兵庫縣三原郡沼島の被害 (横山榮藏氏寄贈)

Fig. 46. Damage to houses at Nosima, Awazisima. (By courtesy of Mr. E. Yokoyama.)

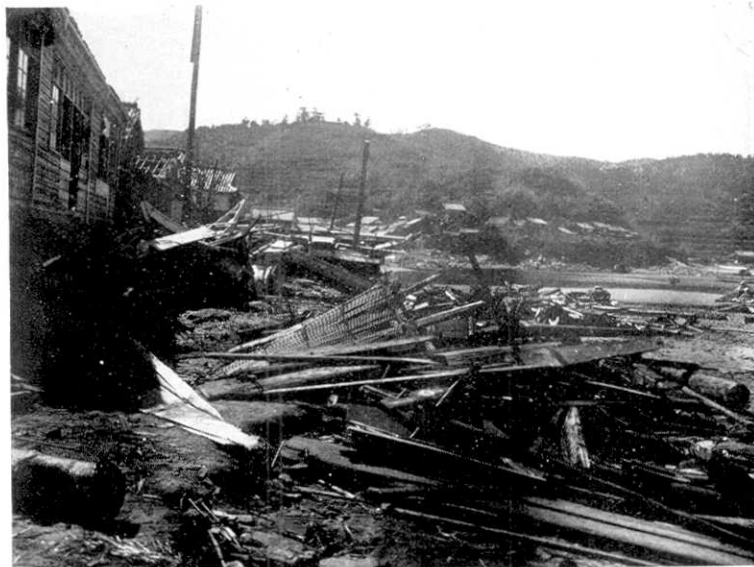
第 47 圖 淡路島沼島の被害状況 (横山榮藏氏寄贈)

Fig. 47. Damage to houses at Nosima, Awazisima. (By courtesy of Mr. E. Yokoyama.)
