3. 津浪被害及狀況調查報告

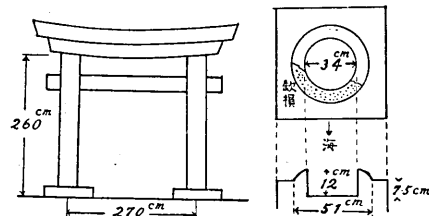
第 42 圖 石の鳥居の損傷状態

久慈の海岸砂丘上の小舎にゐた人夫等が津浪の襲來で、裸足で湊町まで逃げたがその人達の話では津浪の夜は海岸は波が静であつたが、海に注意してゐると地震後 30~40 分位たつと海が急に騒しくなり、外へ出て見ると久慈灣の全海岸の汀線が異常に白く泡立ち恐ろしい音をたてゝきたので、取るものも取り敢えず逃げたさうで、少し後れた 1 人の者は時々津浪に浸つたさうである。この邊では人が全速力で走る程度の速さで侵入して來たものと見える。久慈町より湊に至る途上松方製鐵所附屬發電所の溜池(閉伊川に連絡あり)の結氷厚さ 20 糎が割れて津浪のため運ばれ四邊の田圃中に散亂してゐる。道路を越して 300 米位奥まで見受けられた。氷塊の大きさ大なるものは壘 1 枚位である。同じく久慈の海岸に稻荷神社の祠がそつくり残つてゐる、高さ約 1 米で 2 米角位に石で築き上げられた土臺にボルトで締めつけてあつた。その前に幾つかの木の鳥居(直徑 20 糎位の脚)が立つてゐたのであらうがボツキリと打ち折られて枯木の株のやうに地上僅か 10 糎位が残つてゐた。又石の鳥居(第 42 圖参照)は片脚だけを残してゐる。一方の脚(石材)は舊位置より約 100 米も陸地の方へ押流されてゐる。これはゴロゴロと轉つたらしく同鳥居の笠木及貫(いづれも石材にて作られてある)は脚より 10 米ばかり離れた所に轉落してゐた。いづれも舟又は小屋の材料等の擧突したために破損したらしい。

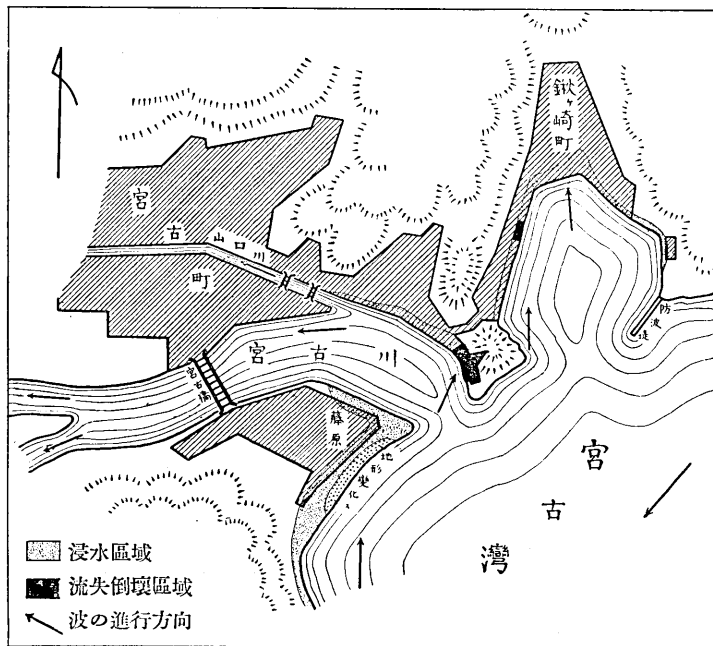
第 46 圖

鉾ヶ崎町では約 25 戸程住めなくなる程度に被害を蒙つた。鉾ヶ崎の海岸には大型の發動機船が街を越して木造 2 階建の家に横付けに打上げられてゐるのが誰しも目につく。宮古橋(木橋)は奇麗に切斷されて交通することが出来なくなつてゐた。この橋の附近の或者に津浪が川を押上つて行く時の有様を聞くことが出来た。即ち津浪が川を溯るときは河の中央部が盛り上り所謂中高の形となつて進んで行くが引く時は水面は略々水平であるといつてゐる。宮古橋の磯鶴村寄の方は 2 回目の津浪のために又、宮古寄りの部分は第 3 回目の津浪のために破壊されたのを目撃したといふことである。

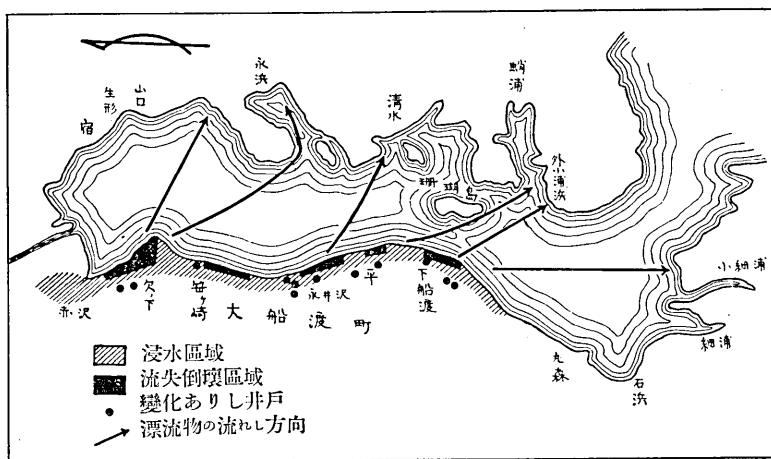
第 57 圖

近に山と積んであつた製材所の材木が津浪の爲流され、それが家に衝突して家がこの通り半壊になつた。自分は津浪が來たのでのがれ様として戸口に行くと流れて來た材木で戸口は閉されてゐるので仕方なくそれを押し除けやつとの事で屋根に這ひ上り、裏の木に登つた。水はだぶだぶとたゞへてゐてあまり流れが激しく無いので水の中を歩いて山手の方へ逃れたとのことである。この家の他に今 1 軒新しい家で水が土間より 1.1 米位まで高く侵入しその爲め多少流されたものがある。以上の事實より察するに大船渡では津浪は可なり勢力を失つてゐた様に思はれる。製材所のバラック式

の倉庫は流材の閉塞によるものか破壊せず。欠の下茶屋の井戸は地震前より濁り且洒れた。津浪は割合徐々に來たらしい。大船渡にては津浪前 10 分頃ドーンと大砲でも打つた様な強い音が釜石沖の方面から聞えて來た。又津浪と同時に水の上つたのと同時に銀色に（銀と黒とのまぢりなりと云ふ）光つて上下動を爲しつゝ來た。水の上つた部分が光つて見えたと云ふ。欠の下の津浪襲來の時刻、浪高はの上の表様である。

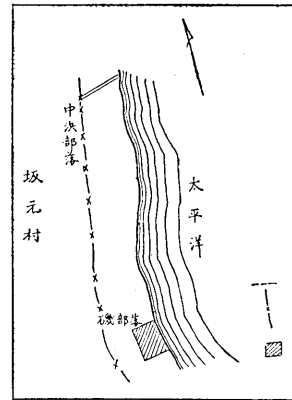
第 95 圖

（磯濱）磯濱部落は前述の如く鹽釜以南に於て被害の最も甚だしき處である。倒潰家屋11、半潰傾斜又は移動せるもの數棟、漁船は盡く破壊せられ、筆者の訪れた3月29日に數隻の船の修理成つて津浪後初めて出漁したといふことであつた。此處で津浪の害の甚しかつた理由の1は、屢々繰返した様に防浪施設の無い海岸に接近して住家が建てられてゐたことである。勿論津浪の高さも比較的他の場所よりは高かつたので

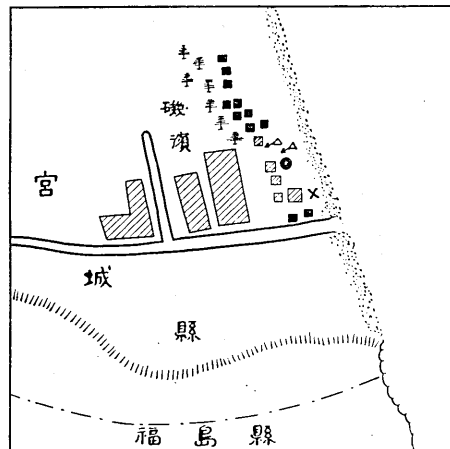
第 96 圖

あるが、それだけ前述の如き状況は津浪の害力を遠うさせるのに一層都合のよい條件となつてゐる。下圖は磯濱部落に於ける倒潰家屋の分布の略圖である。これで見るとやうに部落の中でもことに海岸に近く津浪の防禦物の殆どない北部に於いて6棟の家屋が全く破壊されてゐる。他に南部の小川に沿ふた所で2棟、それ等の中間で3棟とな

この部落での人畜の被害は、婦人1 名流れてきた舟に挟まれて胸部に打撲傷を負うたものと、馬が厩舎と共に流されて防潮林に打ちつけられて死んだのと2 件のみである。
