1994年ノースリッジ地震による建築物の被害と 強震記録による地震応答解析

(1994年9月30日受理)

Damage to Buildings Coused by the 1994 Northridge Earthquake and Earthquake Response Analysis by Recorded Strong Ground Motions

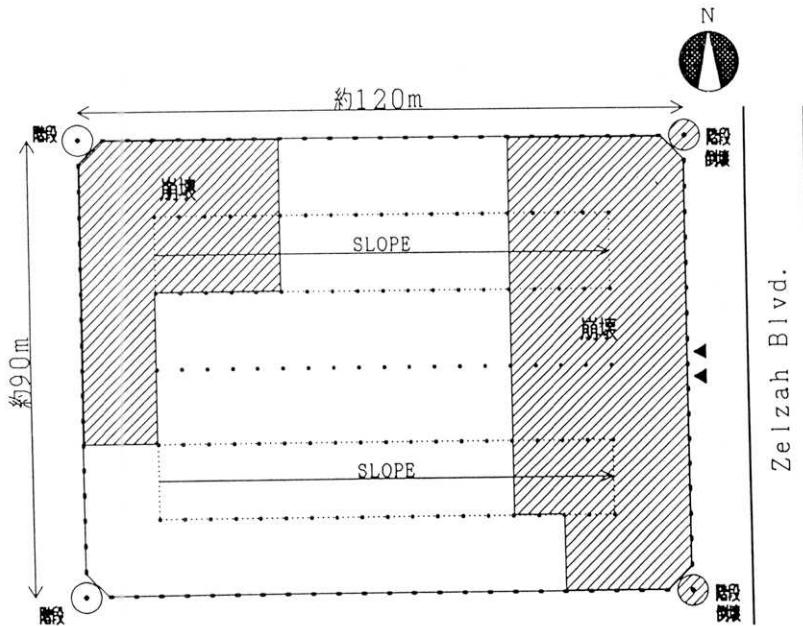
California State University at Northridge の 3 階建て PCa 造の駐車場建物では、東部および北西部の床スラブが崩落し、外構面を内側に引きずる形で崩壊した。平面図および被害状況を図 5 に、全景を (Engineering News Record, 1994) より転載して写真 1 に示す。この建築物は、スパンの長さは 5m 程度で南北方向 18 スパン、東西方向 24 スパンもある巨大なものである。外構面は、3 層キの字型ユニットが梁中央部で隣のユニット（写真 2）とスラブを介して間接的に接合された構造となっている。地震力に対しては、外構面に韌性を持たせることで抵抗し、中構面は鉛直力のみを支える設定がなされていた。

図5 California State University at Northridge の駐車場建物の平面図および被害

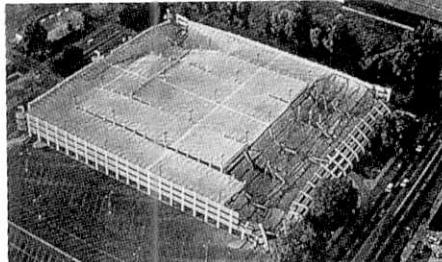
写真1 California State University at Northridge の駐車場建物全景
((Engineering News Record, 1994)より転載)

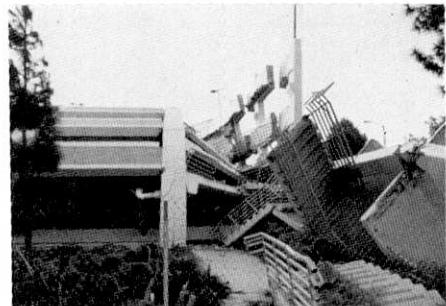
北外構面の柱に支持された梁がコーベルから脱落し（写真 2）、スラブが脱落した。これにより、内部のスラブ落下に引きずられるように東外構面が内面に円弧状に転倒した（写真 3）。

写真2 北外構面柱コーベルから梁が脱落

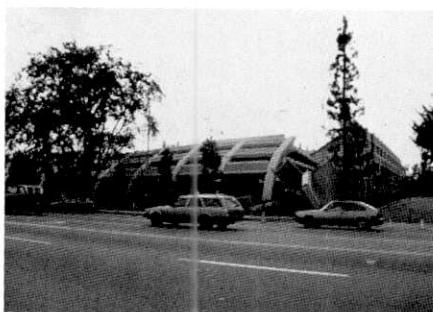
写真3 西側に円弧状に転倒した東外構面フレーム

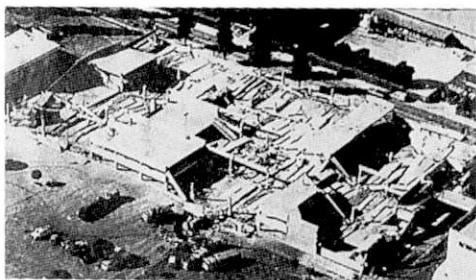
Northridge Fashion Center の南部に位置する PCa 造 3 階建ての駐車場建物は、外構面に耐震壁を配して、これによって地震力に抵抗するように設計されていたが、この耐震壁に力が伝わらず、この耐震壁を残して崩壊した（写真 4, (L.A. Times 1/18, 1994) より転載）。

写真4 Northridge Fashion Center の南面に位置する駐車場全景 ((L.A. Times 1/18, 1994)より転載)

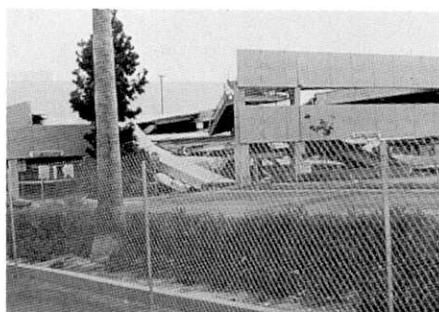
また、同じ Northridge Fashion Center の北部に位置する PCa 造 2 階建ての駐車場建物も、南部の駐車場と同じく、外構面に耐震壁を配して（写真 5），地震力に抵抗するように設計されていたが、スラブ落下して崩壊した（写真 6）。

写真6 Northridge Fashion Center の北部に位置する駐車場のスラブの落下崩壊

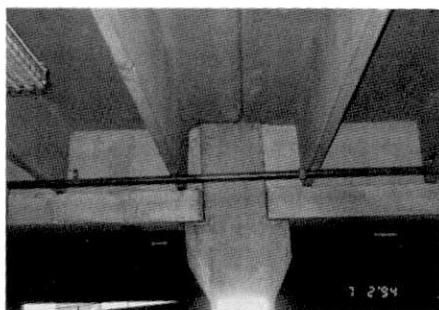
Glendale 地区の Civic Center Visitors Parking（写真 7）は、PCa 造 3 階建てで、数階分のコーベル付きの柱のコーベルに逆 T 字形の梁を載せ、更に、その上にダブル T 形のスラブを載せ（写真 8），その上に 5cm 程度のコンクリートを打設して全体を一体化したものである。ダブル T のスラブと逆 T 字形の梁は接合されておらず、現場打ちのコンクリートスラブと逆 T 字形の梁は、1m 間隔の鉄筋で接続されているのみで、2, 3 層の梁およびダブル T のスラブが 1 スパン分落下した（写真 9）。

写真8 Civic Center Visitors Parking の各ユニットの接合の様子

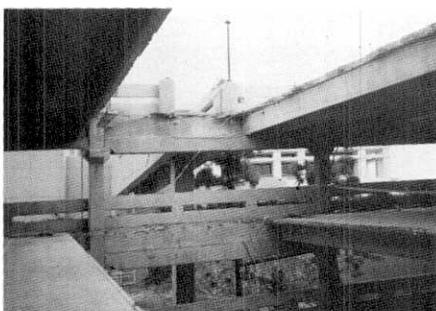
写真9 梁およびスラブの落下

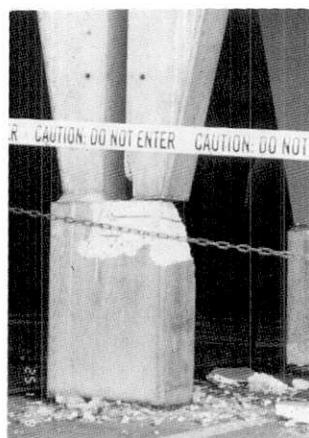
ムと呼ばれる4本足のテーブル状のフレームを1ユニット（写真11）としたPCa部材を高さ50cm程度のRC造土台上に並べて配置した2階建て駐車場で、各ユニットはスパン長それぞれ10m×5m程度である。柱脚および土台の破壊多数みられ、土台と柱脚の間には、たば筋、コッター等は見られなかった（写真12）。

写真12 コンラッドシステムの柱脚および土台の破壊状況

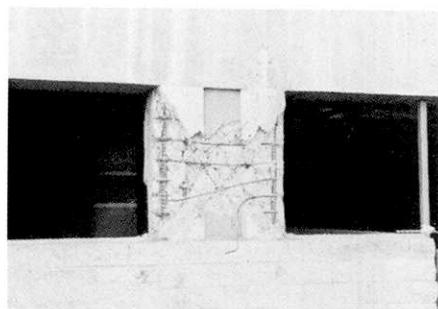
Glendale 地区の Glendale Fashion Center Parking (写真 15) は、3 階 (一部 2 階) 建て現場打ち RC フレーム構造で、腰壁により柱が短柱となっていて (写真 16), 北の 2 階 (写真 17), 南および西構面は全階にわたりほとんどの柱がせん断破壊していた

写真 16 腰壁による柱の短柱化

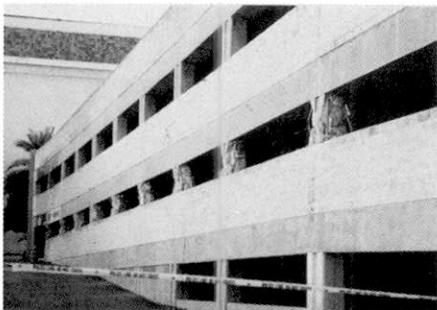
写真 17 北構面の 2 階柱のせん断破壊

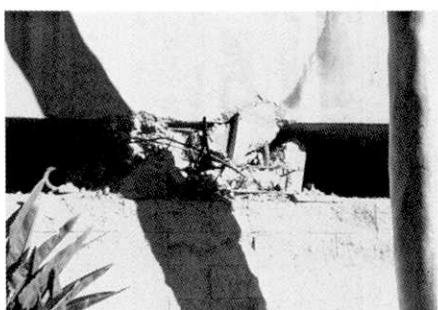
(写真18, 19). 特に南構面では被害が激しく2階が落階した。これは、北東部に壁がはいっているために、ねじれの影響を受け、剛心より最も遠い南構面で崩壊したのではないかと推察される。

写真 18 南構面の柱の破壊状況

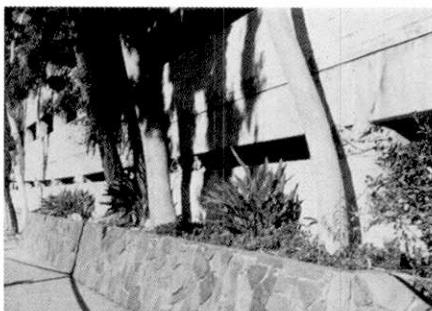
写真 19 南構面の 1 階柱がせん断破壊し崩壊

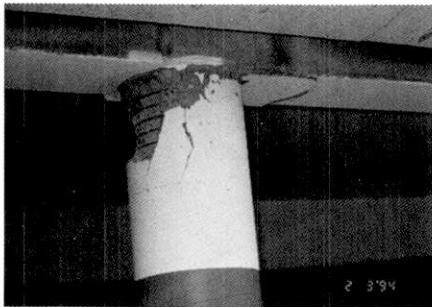
Northridge Fashion Center の中央部に位置する RC 造1階建ての駐車場建物（写真20）では、短柱はなかったが、柱頭のコンクリートの曲げ破壊が見られ（写真21）、エキスパンション・ジョイントでのスラブの衝突の跡が見られた（写真22）。

写真 21 柱頭の曲げ破壊

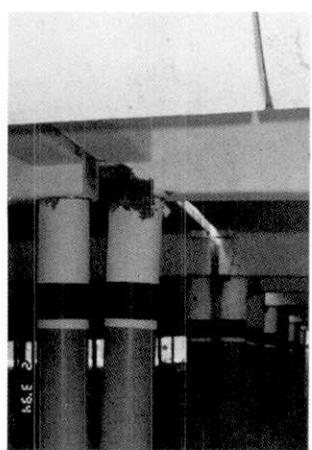
写真 22 エキスパンション・ジョイントでのスラブの衝突の跡

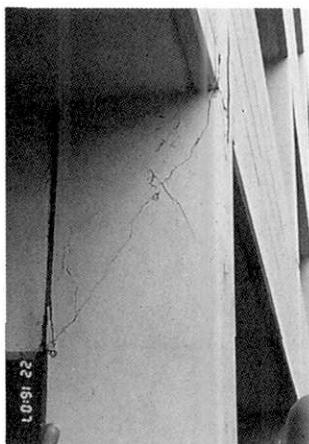
Santa Monica 地区にある St. John's Medical Center の駐車場建物（写真 23）は、RC 造 2 階建てで、北側の耐震壁にせん断ひび割れがはいり（写真 24），ト形接合部にもせん断ひび割れが見られた（写真 25）。

写真 25 ト形接合部にせん断ひび割れ

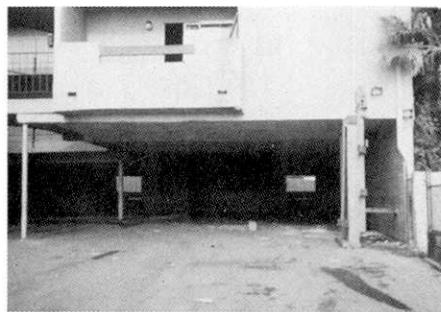
写真 26 は、Sylmar 地区にある 3 階建の W 造集合住宅の 1 階部分であるが、1 階にいかに水平抵抗部材が少ないかがわかる。このような大スパンを支えるために、コンクリート・ブロック壁または RC の柱の上にせいが 70~80cm もある鉄骨の梁を渡しており（写真 27），中央部分に梁の垂れ下がりを防ぐために、直径 10cm 程度の鋼管で支えているだけである。

写真 26 3階建て W 造集合住宅の 1 階部分
(Sylmar 地区)

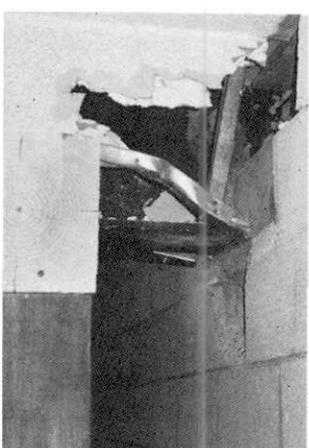
写真 27 大スパンを支えるためのせいが 70~80cm もある鉄骨の梁
(木材は、梁の落下を防ぐために地震後補強されたものである)

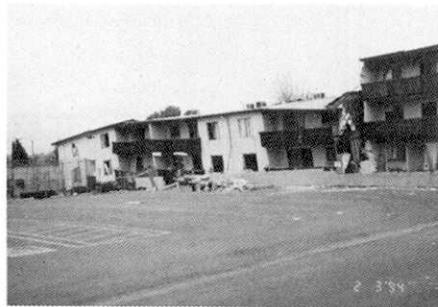
Northridge 地区にある W 造 3 階建ての Northridge Meadows Apartment も、全体のほぼ半分に当たる 1 階駐車場部分が潰れ、2 階建てのようになった（写真 28）。この建物は、10 棟以上の建物からなる大規模なコンプレックスで、1 階部分に一部居住空間があつたために、16 名という多くの犠牲者を出した。平面図および被害状況を（L.A. times 1/18, 1/24, 1994）を基に図 6 に示す。また、被災後の南面立面を（L.A. times 1/24, 1994）より転載し、図 7 に示す。竣工は 1991 年と比較的新しい。1 階を駐車場と

写真 28 Northridge Meadows Apartment
(Northridge 地区)

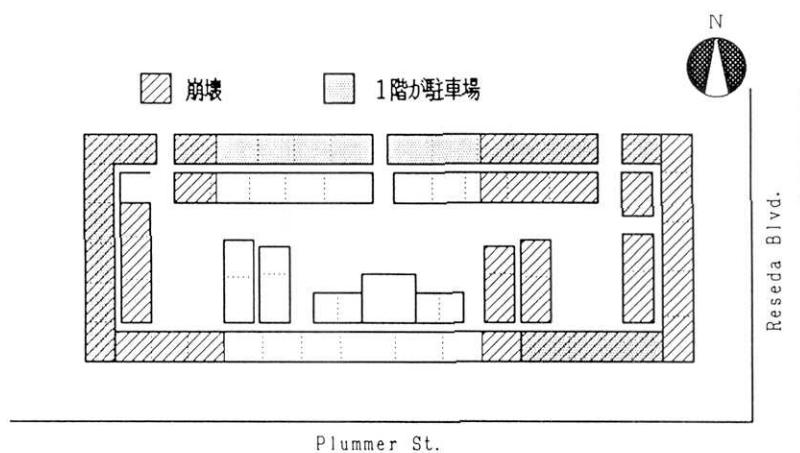
して使用していた部分と、1階が潰れた部分を図6に示しているが、これらはほぼ対応していることがわかる。

図6 Northridge Meadows Apartment の平面図および被害状況

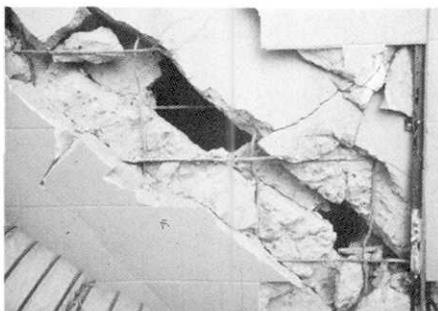
Northridge 地区の Topanga Plaza の 3 階建 RC 造の The Broadway というデパート（写真 30）では、外構面の厚さ 25cm の耐震壁に大きなせん断ひび割れが生じた（写真 31）。しかしながらその内部は、何の異常も見られなかった（写真 32）。

写真31 外構面の厚さ25cmの耐震壁の大きなせん断ひび割れ

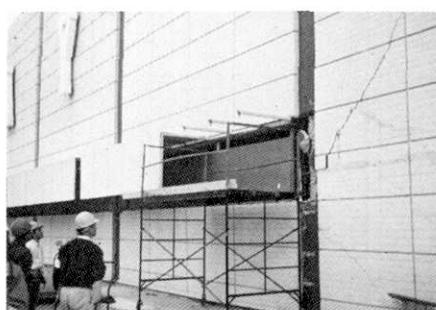
同じく Northridge 地区の Panorama Mall の中にある 2 階建て RC 造の The Broadway（写真 33）でも、外構面の耐震壁にせん断ひび割れが生じ（写真 34）、開口部の側柱が短柱化してせん断破壊を生じた（写真 35）。

写真34 外構面の耐震壁のせん断ひび割れ

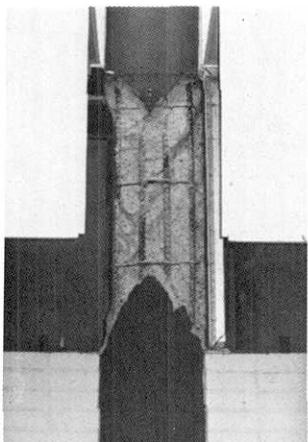
写真 35 開口部の側柱が短柱化してせん断破壊

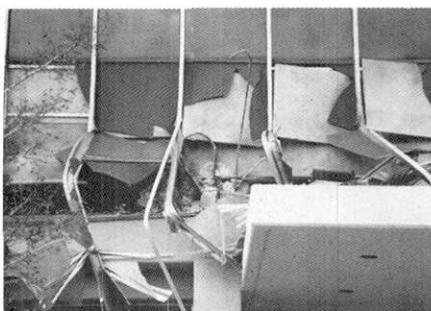
Granada Hills 地区にある 5 階建て RC 造の Kaiser Permanente Hospital 事務所棟 (写真 36) は、2 階の側柱が圧壊し (写真 37)、2 階が層崩壊した (写真 38)。1 階西側に耐震壁があるため、相対的に強度が低くなった 2 階が壊れたものと考えられる。また、隅柱の接合部が破壊し、南北のれんが造の妻壁が落下折損した (写真 39)。長手方向 (南北方向) の柱・梁接合部の梁下端主筋が通し配筋になっておらず、柱・梁接合部にはせん断補強筋がない (写真 40)。

写真 37 2階の側柱が圧壊

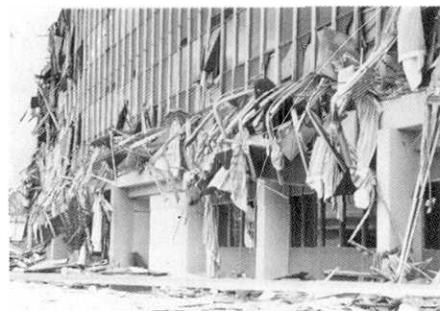
写真 38 2階が層崩壊

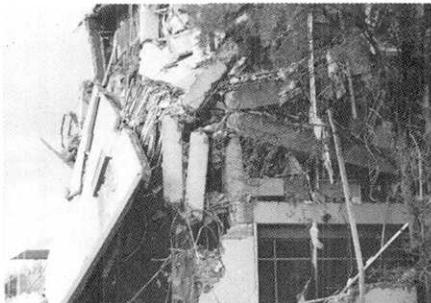
写真 39 隅柱の接合部が破壊し、南のれんが
造の妻壁が落下折損

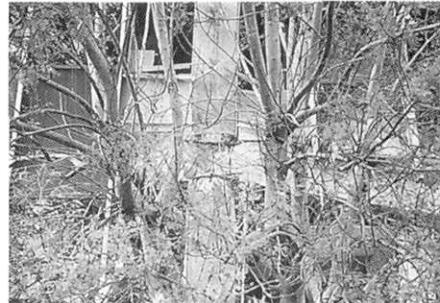
写真 40 長手方向 (南北方向) の柱・梁接合部の梁下端主筋が通し配筋になっておらず、柱・梁接合部にはせん断補強筋がない

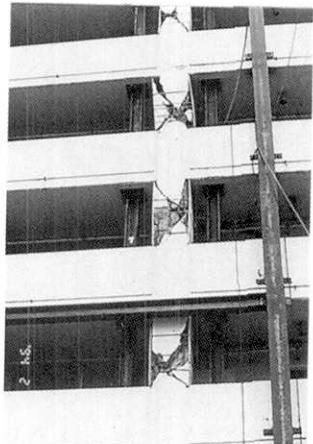
同じく、Santa Monica 地区にある RC 造 16 階建て集合住宅（写真 47）では、短柱のせん断破壊（写真 48）、妻面のつなぎ梁にせん断ひび割れが見られた（写真 49）。

写真 48 短柱のせん断破壊

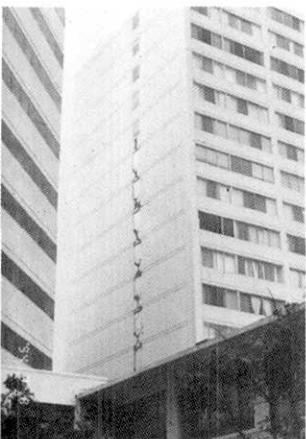
写真 49 妻面のつなぎ梁にせん断ひび割れ

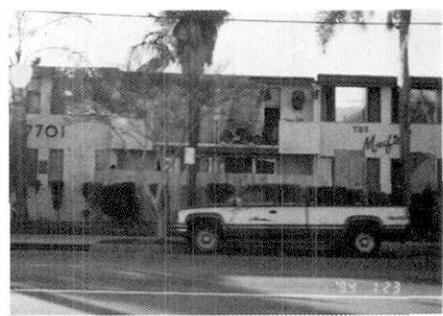
写真 50 W造低層住宅のガラスの被害 (Northridge地区)

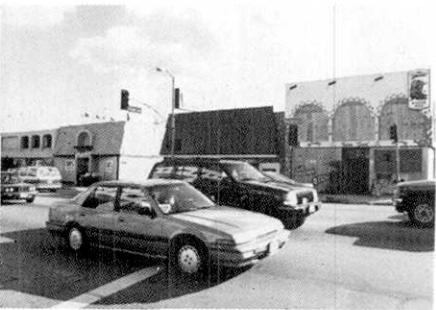
写真 51 W造低層商店のガラスの被害 (Sherman Oaks地区)

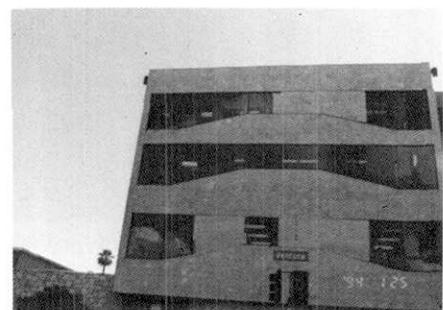
写真 52 4階建事務所のガラスの被害 (Sherman Oaks地区)

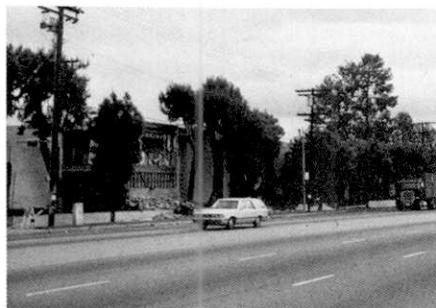
写真 53 住宅のれんが造外壁の崩落
(Northridge 地区)

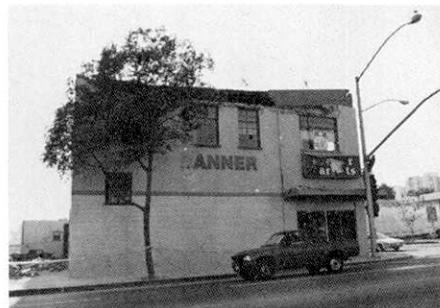
写真 54 2階建てブロック造商店の屋根の被害
(Santa Monica 地区)

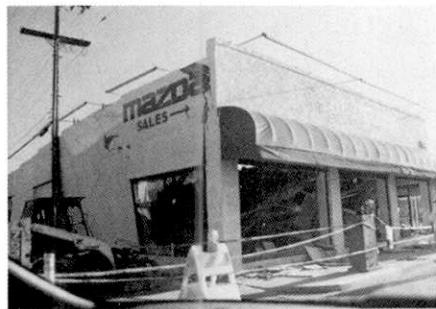
写真 55 1階建てショールームの屋根が落下
(Santa Monica 地区)

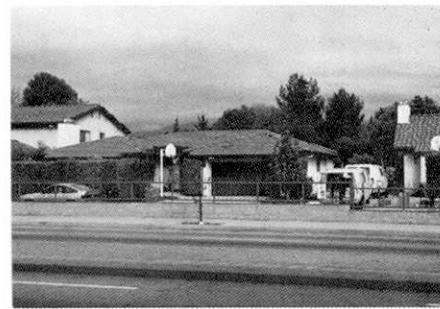
写真 56 住宅の屋根の被害
(Northridge 地区)

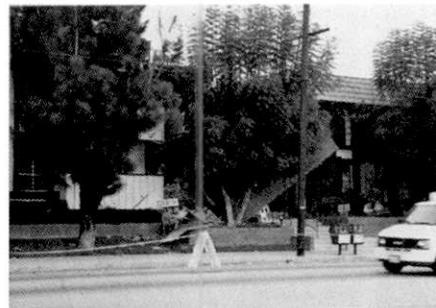
写真 57 住宅のレンガ造煙突の倒壊
(Northridge 地区)

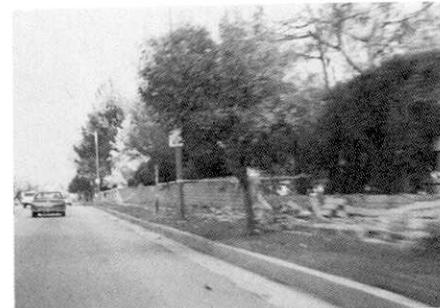
写真 58 無筋のブロック塀の転倒崩壊
(Northridge 地区)

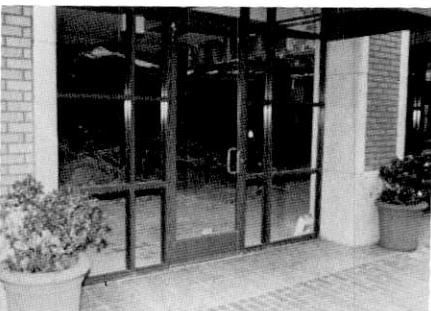
また、建物には構造的な被害はないが、内装に被害があったため、大きなダメージを被った建物も数多くあった（写真 59）。

写真 59 ショッピングセンターの商店の内装
天井の落下 (Glendale 地区)
