北海道南西沖地震津波の 北海道本土海岸集落での浸水高さ

Heights and Damage of the Tsunami of the 1993 Hokkaido Nansei-Oki Earthquake in the Residential Areas on the Coast of the Hokkaido Mainland

Abstract

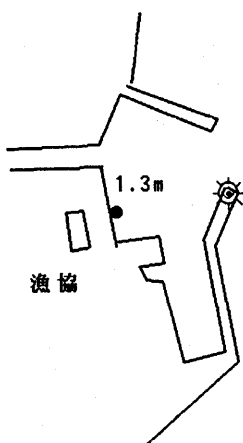
Fig. 2. Yoshioka Port in Fukushima Town.

地震によってコップが倒れ割れた。地震を感じて15分後に津波が来た。海水は漁協前の岸壁天端から 20cm 下まで来た。岸壁天端は 142cm 、であるので、 $h_a = 122\text{cm}$ (測定時刻は13時30分) を得る。この時点の函館基準の吉岡での天文潮汐は $t = +6\text{cm}$ 、でこれに加えて MSL 基準の津波の高さは $h = 1.3\text{m}$ 、とする (図2)。

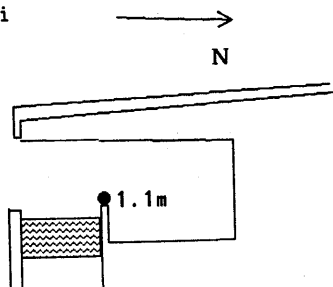
Fig. 3. Shiragami Port in Matsumae Town.

地震動により、コップ、人形やかざり物は箱ごと棚から落ちた。タンスは倒れなかった。地震後20分ぐらいで津波が来た。目視で1mぐらいか。斜面西側小堤防上上面が水没し、その上面にあったロープが流失した。この堤防面の高さ+5cmまで海水が来たとして $h_a = 97\text{cm}$ (13時53分), $t = +17\text{cm}$ (小樽基準, 以下同), $h = 1.1\text{m}$, とする (図3)。

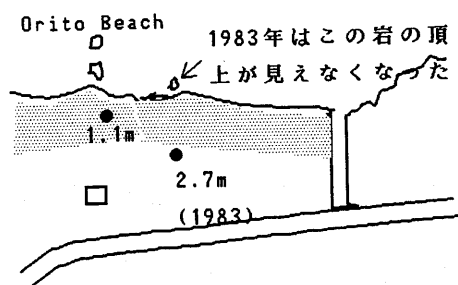
Fig. 4. Oritohama Beach in Matsumae Town.

1軒だけ住家があり証言を取る。地震によってタンスが移動したので、必死で押さえた。人形が倒れ、食器棚のコップが壊れた。地震のとき停電になった。津波第1波は地震後12, 3分後の22時30分ころであった。第2波が最大であった。今回津波はたいしたことはなく、砂浜の斜面にそって波打ち際から2, 3m浸水しただけ。海水の来た場所を測定して $h_a = 84\text{cm}$ (14時25分), $t = +27\text{cm}$, $h = 1.1\text{m}$, となった (図4)。

1983年の日本海中部地震の津波のときには、浜の岩が水面下に隠れた。海水は砂浜の背後の草地まで浸水した。草地の高さを測って $h_d = 2.4\text{m}$, $h = 2.7\text{m}$, (1983年) とする。

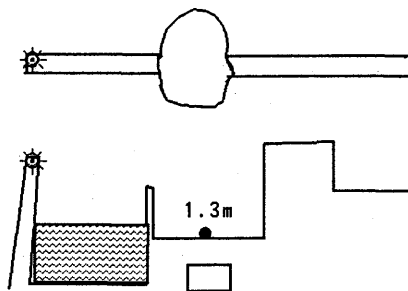
Fig. 7. Shiohuki Port in Kaminokuni Town.

タンスが倒れた家はなし。時計が傾き、食器棚にあった食器が壊れ、棚の上においたものは烈しく移動した。地震後5分ぐらいで津波が来た。漁港内岸壁天端下10cmのと

ころまで海水が上がった。岸壁天端は118cmであるので、 $h_d = 108\text{cm}$ (15時30分) とする。 $t = +24\text{cm}$, $h = 1.3\text{m}$, となる (図7)。

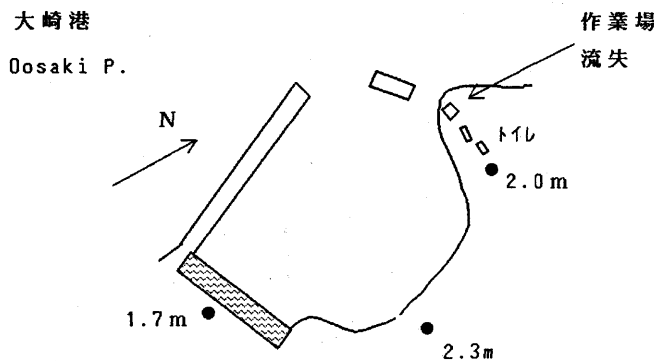
Fig. 8. Oosaki Port in Kaminokuni Town.

花瓶, 人形などが棚からばらばら落ちた。揺れてから, 12, 3分ないし15分ぐらいで津波が来た。津波によって, 工所用仮設作業場が流失した。ここは津波証言点が3ヶ所あった。すなわち, 船引き斜面上のA点で $h_d = 150\text{cm}$, 居住地傾斜面上のBで $h_d = 211\text{cm}$, および作業所仮設トイレの敷地のところC点で, $h_d = 174\text{cm}$ であった (16時30分)。おのおの, $t = +21\text{cm}$, $h(\text{A}) = 1.7\text{m}$, $h(\text{B}) = 2.3\text{m}$, $h(\text{C}) = 2.0\text{m}$ となる (図8)。

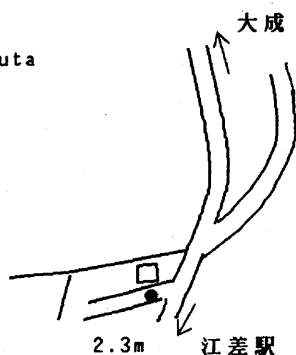
Fig. 9. Esashi-Nakauta Area in Esashi Town.

自転車店での証言。地震によって, 自転車は倒れなかった。ただ棚のものが落ちた。国道の西側の埋立地の市街地で浸水した場所あり。その「釣り具のダイワ」前で $h_d = 2.10\text{m}$ (17時02分), $t = +18\text{cm}$, $h = 2.3\text{m}$ (図9)。

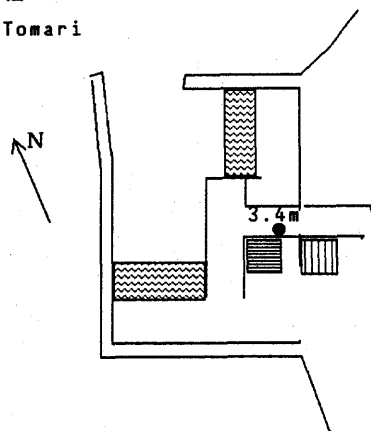
Fig. 10. Tomari Port in Esashi Town.

地震の揺れのためにタンス, 脚立 (きятつ), 食器棚が倒れた。地震が起きてから, 10分で第1波, その後14, 5分までに第3波まで来てそれが最大であった。地震で漁協出荷場の天井のモルタルが落ちてきた。津波で同出荷場の屋内浸水壁面に明白な痕跡あり (Photo 1)。これにより, $h_d = 320\text{cm}$ (17時17分), $t = +17\text{cm}$, $h = 3.4\text{m}$ 。海水が引いたとき港内から海水が無くなった。FRP船が港内で海底に着き穴があいた。7隻に被害が出た (図10)。

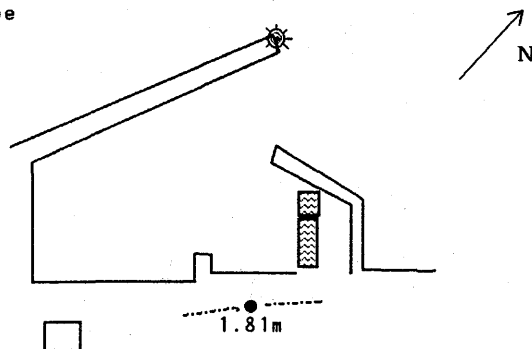
Fig. 11. Otobe Port in Otobe Town.

地震動によって冷蔵庫移動. タンスの倒れた家はなし. 煙突の壊れた家はかなりあり. 地震を感じてから津波がくるまで10分. 水位は最初引き, まもなく押してきた. 磯船2, 3隻流失. 岸壁天端先端から岸壁上が2.3m幅で浸水. $h_d = 1.70\text{m}$ (18時11分), $t = +11\text{cm}$, $h = 1.81\text{m}$, (図11).

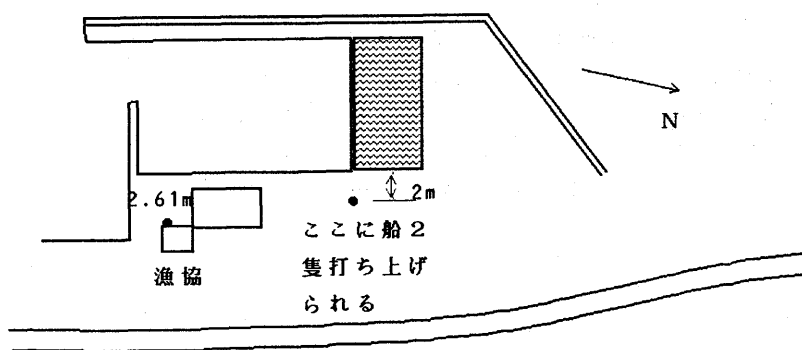
Fig. 14. Nagaiso-Kaitorima Fishermen's Cooperative.

地震動で貝取潤漁協ビル内で神棚の上のものすべて落下する. 人形ケース落下して壊れる. 書類だなの上に置かれたもの皆落ちる. 地震後7分で第1波. 第2波最大. 第1波来襲前に海面低下した. 荷揚げ場岸壁に漁船2隻道路面上へ乗り上げる. 岸壁の縁から2m. 津波によって, 漁協ビル入口床上5cm冠水. これから, $h_d = 249\text{cm}$ (9時42分), $t = 12\text{cm}$, $h = 2.61\text{m}$ を得た (図14).

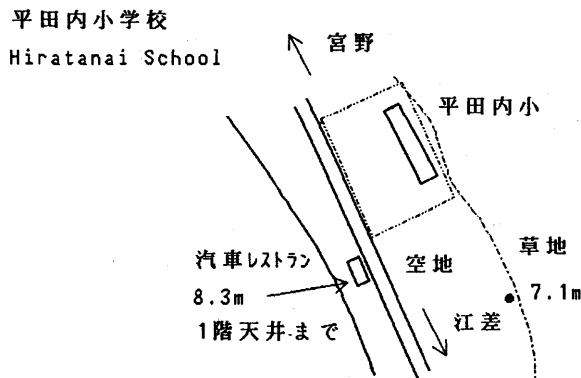
Fig. 16. Hiratanai Elementary School in Taisei Town.

国道沿い海岸に屋上に列車車両1両を載せたレストランあり。その1階部分のコンクリート天井の蛍光灯に海水が届いた痕跡あり。その高さを測って $h_d = 812\text{cm}$ (11時39分) を得て、 $t = +14\text{cm}$, $h = 8.3\text{m}$, とした。

海水は国道を横断して平田内小学校南側空き地の一番奥に達していた。これを測って $h_d = 7.0\text{m}$, $h = 7.1\text{m}$, とした (図16)。

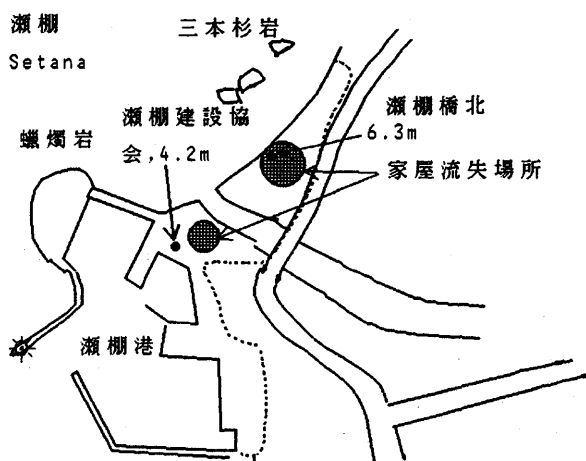
Fig. 24. Central part of Setama Town.

瀬棚建設協会の建物は地震動によって, ロッカーや金庫などがみな倒れた. 地震後5, 6分で津波が来た. 瀬棚港に面する瀬棚建設協会の建物が床上浸水, 床上120cmに浸水痕跡あり. これを測って, $h_d = 410\text{cm}$ (17時52分), $t = 15\text{cm}$, $h = 4.2\text{m}$ (図24) を得た. 瀬棚は, 居住地域に広範囲に海水が浸水し, 国道瀬棚橋の北側 (三本杉地区) と南側に全壊流失家屋を出した地域がある.

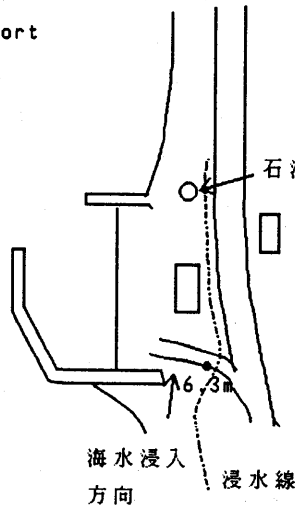
Fig. 26. Nakauta Port in Setana Town.

を測定して、 $h_d = 6.15\text{m}$ (18時26分)、 $t = +11\text{cm}$ 、 $h = 6.3\text{m}$ を得た (図26)。

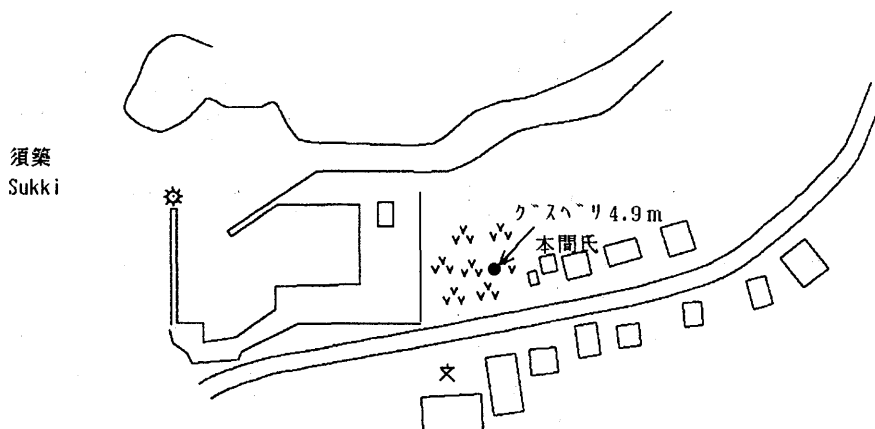
Fig. 29. Sukki Port in Setana Town.

本間芳男氏宅は外側壁、地震動で剥落する。同氏宅西側畑地内、グスベリの灌木のところまできた。ここは、1994年5月1日午前11時に測定した結果、 $h_d = 4.9\text{m}$ 、 $t = +3\text{cm}$ で、 $h = 4.9\text{m}$ を得た。付近に津波浸水高さ $\text{DL } 5.15\text{m}$ 、(7月12日)、22時22分来襲の標識あり。やはり MSL 基準に換算して 4.9m となる (図29)。

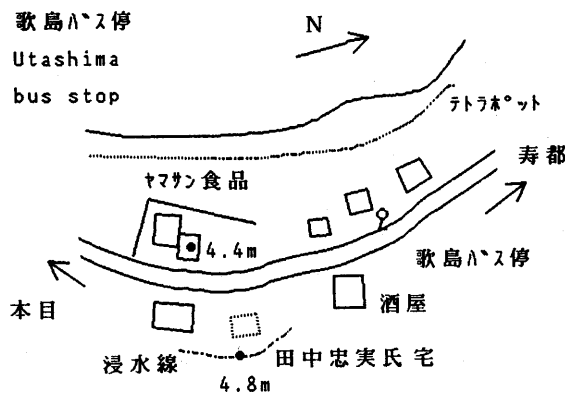
Fig. 32. Residential area around Utashima bus stop.

44. 歌島バス停前 (島牧村) Utashima Bus Stop, $42^{\circ} 45' 49.5'' N$, $140^{\circ} 09' 14.4'' E$
ヤマサン食品会社の工場内が30cm床上浸水したという証言から, $h_d = 4.3m$ (10時00

分), $t = +9 \text{ cm}$, $h = 4.4 \text{ m}$ を得た (図32, Photo 10).

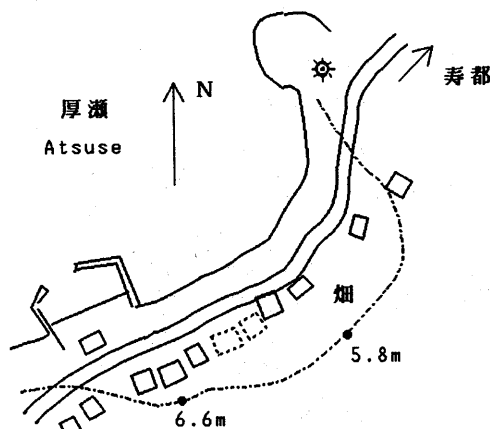
Fig. 35. Atsuse in Shimamaki Village.

港背後の斜面上の草痕跡から $h_d = 6.5\text{m}$ (11時5分), $t = +9\text{cm}$, $h = 6.6\text{m}$, となった。また、港東側畑の背後の斜面上の痕跡から $h_d = 570\text{cm}$ (10時55分), $t = +9\text{cm}$, $h = 5.8\text{m}$ を得た (図35)。

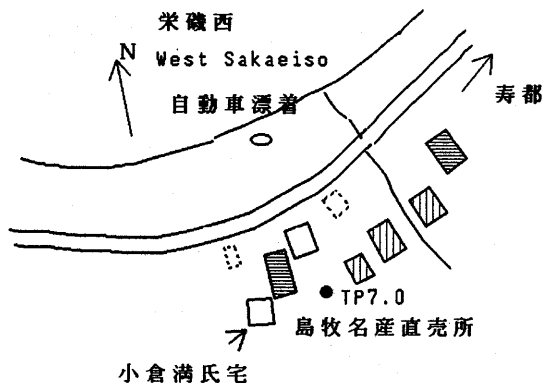
Fig. 37. West Sakaeiso in Shimamaki Village.

島牧名産直売所は1階前面 (海側) 破壊。背後のイモ畑に痕跡あり。市街地地図上の標高を起点として津波浸水高さは $h = \text{TP } 700\text{cm}$ と測定される (図37)。

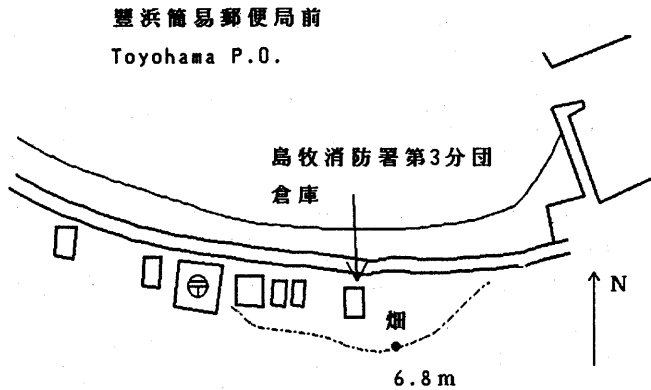
Fig. 39. Toyohama Post Office in Shimamaki Village.

島牧消防署第3分団倉庫背後の畑の浸水痕跡から, $h_d = 670\text{cm}$ (11時43分), $t = 10\text{cm}$, $h = 6.80\text{m}$, となった (図39).

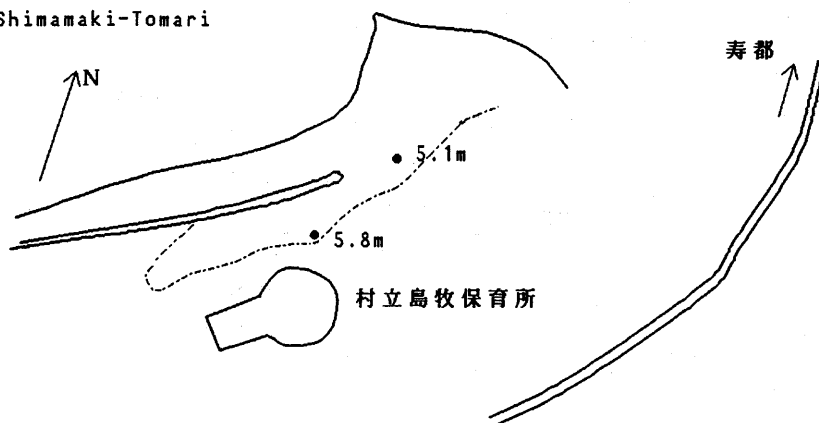
Fig. 42. Shimamaki Kinder-garten.

保育所北側の斜面で, あと50cm あがれば保育所の敷地が浸水するであろうところに

達していた。証言および痕跡により、 $h_a = 580\text{cm}$ (13時00分), $t = +13\text{cm}$, $h = 5.9\text{m}$ となった (図42)。

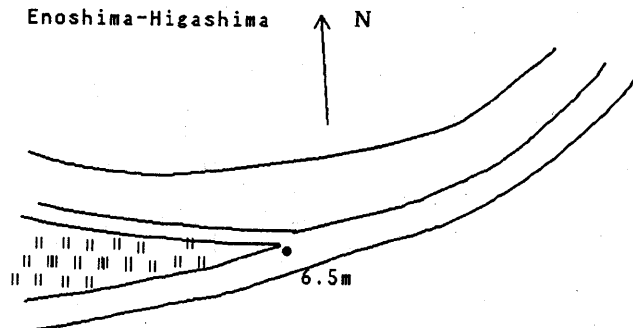
Fig. 43. Enoshima-Higashima in Shimamaki Village.

海辺の水田に浸水, これから, $h_d = 640\text{cm}$ (13時20分), $t = +14\text{cm}$, $h = 6.5\text{m}$, を得た (図43).

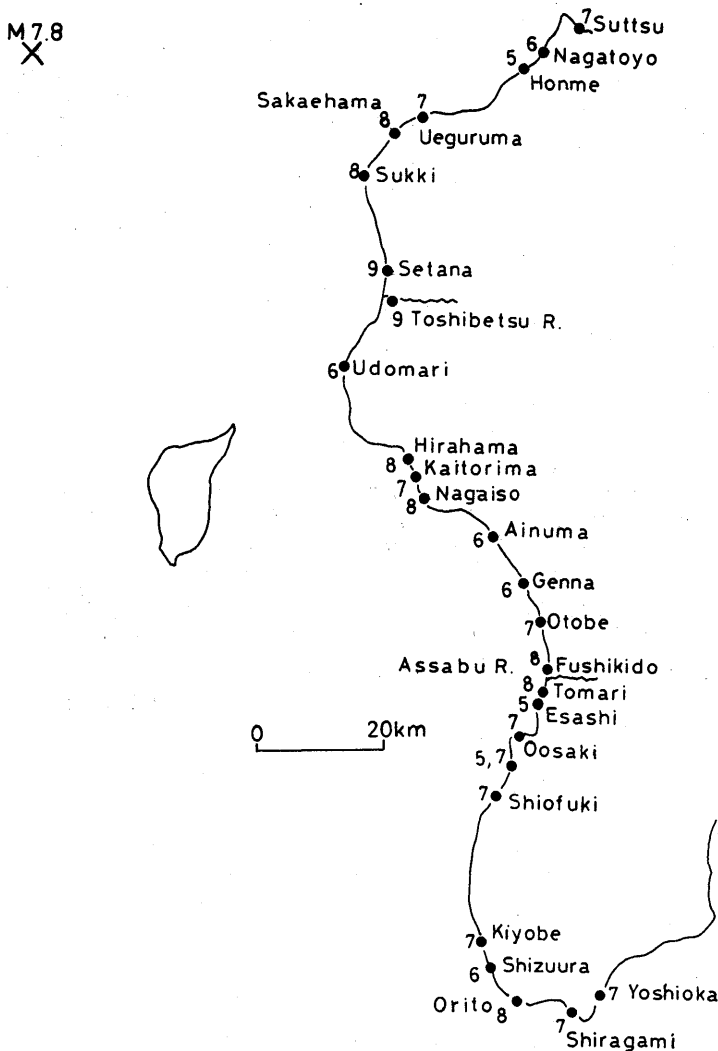
Fig. 49. Distribution of seismic intensity in Modified Mercalli scale estimated by eyewitnesses.

茅野(1990)によると, コケシ, 人形などの転倒は, MMの4からわずかに出始め, 6で急速に増加して7で半数の家庭で発生する。棚のものの転落などはこれより0.5ずつMM震度が大きい指標となり, MM震度7.2ぐらいで半数の家庭で発生するに至る。家具の転倒はさらに起き難く, 6で出始め, 8で急速に増加し, 8.4あたりで半数の家庭で起きる。壁の破損剥落は家具の転倒と似ており, やはり6で起き始め, 8.5あたりで半数の家庭で発生するに至る。北海道など北国特有の部屋暖房用の煙突の破損は茅野の調査項目にはないが, MM震度の定義表では, 基石と同じく「まれに, 少し」壊れるが7, 「かなり」が8, 「ほとんど」が9とされている。

このような知識を前提として, 原証言から各場所でのMM震度の概略値をもとめて見た。もとより, われわれがたまたま調査時に面会できた人の居住地での条件の偶然性の影響を受けることから, サンプル数の多い組織的なアンケート調査よりは精度が劣ることは自明であるが, およその傾向は知ることができるであろう。

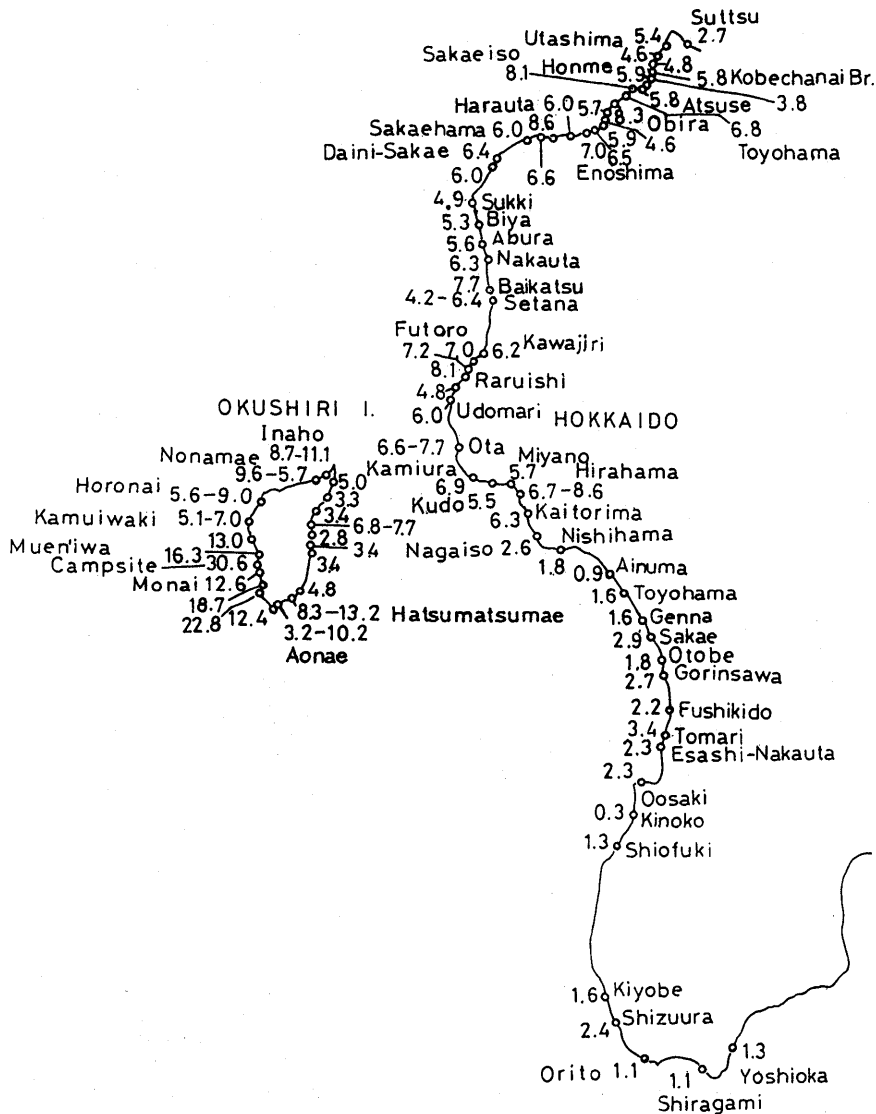
Fig. 50. Distribution of tsunami inundation heights in residential areas on the coasts of the mainland of Hokkaido and Okushiri Island.

沿岸居住区での津波の浸水高さの標定を諸目的とした今回の調査での津波浸水高の最高を示したのは, 島牧村原歌での8.6m (TP) と, 大成町平浜での8.6m (MSL 基準) で

あった。津波は岬の直後で高くなる、という法則がある。岬のところで同心円状をなす等深線の海域では、岬背後で津波（長波）の伝播線が集中する傾向があるためである。今回の津波でも波源から奥尻島の南端をまわりこんだ波が、背後の初松前のところで津波エネルギーが集中したことが指摘されている（加藤ら、1994）。原歌は、茂津多岬のすぐ背後にあたっており、平浜もまた長磯岬の背後にあたっている。やはり岬の背後の津波エネルギーの効果の現れと理解すべきであろう。

大成町長磯地区以南で津波高さが3 mを越えた場所は江差町泊のただ1点である。一方この北隣の貝取潤集落以北では、島牧村最北に位置する歌島まで、津波浸水高が4 m以下になった場所はほとんどない。すなわち、津波の高さの分布は、この2集落の間で

鮮明に急変するのである。津波被害もまた、長磯以南で少なく、貝取間のすぐ北の平浜以北、島牧村の北端まで大きな被害となって現れた。

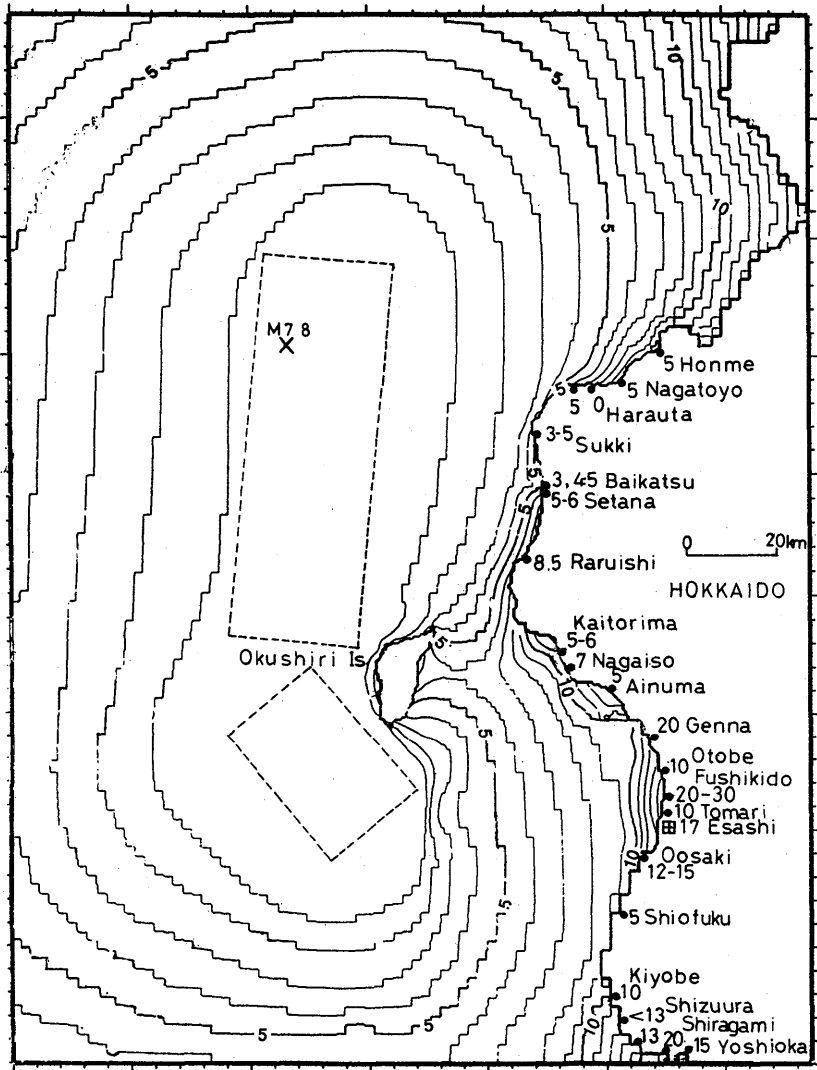
Fig. 51. Arrival time of the initial motion of the tsunami after the main shock in minutes. Sea side contours show the time when the sea surface rose up by 10 centimeters (numerically calculated by KATO *et al.*, 1994). Dashed line rectangles show the assumed faults.

図51に、証言調査によって得られた現れた地震を感じてから津波が到達するまでの時間を総括した。黒丸が証言の得られた場所で、陸側に記された数値が津波到達時間(分)である。「田」印は江差検潮所の位置で、そこに記された17分というのは、引きで始まった津波初動が、押しの第1山を記録し初め、海水位が平均潮位(MSL 0m)を上に乗

き抜けて+10cmに達した時刻である。同図には加藤ら（1994）が余震観測結果などを基礎として決めた2枚の断層の配置が2つの破線の長方形として示してあり、またそれによって発生した津波の数値計算の結果、地震発生後初めて海水位が10cm以上上昇するまでに要する時間（分）の等時線が書き入れてある。ほぼ人間の目に津波による海面異常が認識され始める時刻ということになる。全体として、証言による津波到達時間は、数値計算の示す津波到達時間と、ほとんどの場所できわめて良い一致を示しているということになるであろう。

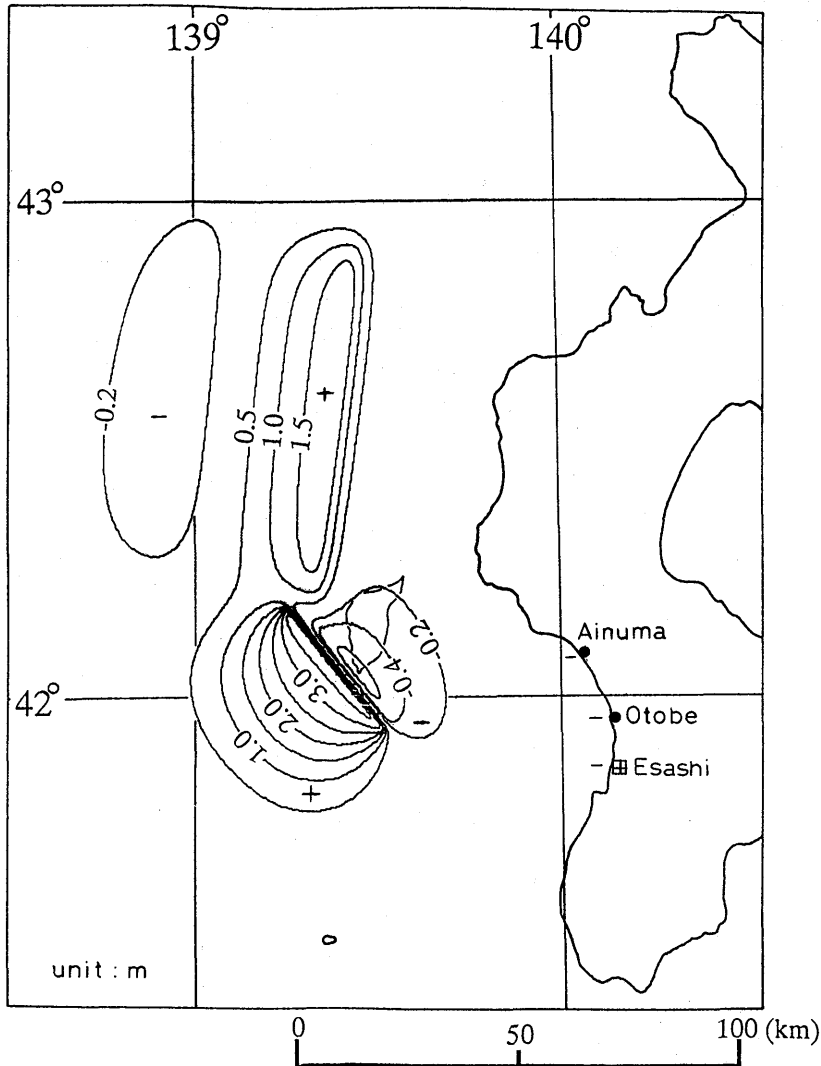
Fig. 52. Places where the downward initial motion of sea surface was reported (Black circles). The downward initial motion is also observed at Esashi tide gauge station. Contours show the calculated crustal motion by KATO *et al.* (1994).

今回の津波は深夜に発生したため、海面の細かな変化を終始観察していた人は少ないが、津波の押し波が来る前に引き（海面下降）があったとする証言がある。乙部港、熊石町相沼の2箇所である。江差の検潮記録も、地震発生の10分後に始まった最初の海面変動は引き波であって、約14分後に -30cm となって、約17分後に平均水位に復し、21分後に $+90\text{cm}$ の押し第1波を記録している。加藤ら（1994）の断層モデルによると、

南側断層のサイズを長さ35km, 幅39km, 西下がり, 走行140°, 傾斜角50°, 滑り方向90°, 滑り量6mを仮定した場合の初期海面変動を与えており, その場合奥尻島最南端付近で-0.6mの沈下の極大が現れるとしている。このモデルが実際の初期海面変動をよく近似しているとすれば, たしかに乙部, 相沼の2点で, 人間に十分気付かれる程度の引きが観察されることは有り得るであろう。

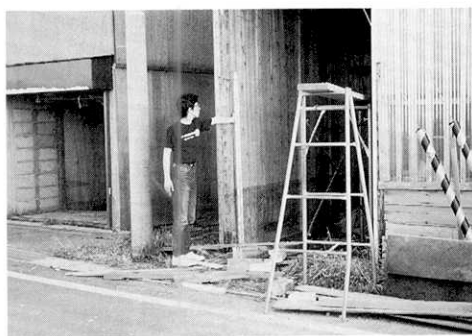
Photo 1. Trace of inundated sea water on the inside wall of the Fishery Market at Tomari Port in Esashi Town.

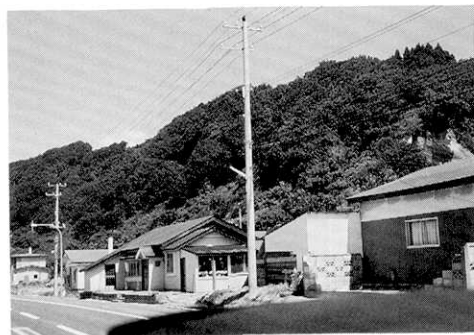
堀井清作氏は地震のときから第1波が来るまで自宅にいた。第2波までに家背後の高いところに避難。地震の揺れでタンスが倒れた (Photo 2)。ゆれが止まると同時に津波が襲ってきた。1回目の波は家の中でへその高さまで。2度目の波が最大で1度目より大。堀井清作氏宅後ろ（東側）倉庫の錠が流失。同氏宅南側倉庫の屋根の上に津波に運び上げられた材木片が3, 4個あり (Photo 3)。また屋根スレート一部破損。これを測って, $h_d = 8.45\text{m}$ (10時20分), $t = +12\text{cm}$, $h = 8.6\text{m}$ (図15)。これが第2波による浸水高。1回目の波は, $h_d = 6.7\text{m}$, で $h = 6.8\text{m}$ とする。倉庫のさらに南側流失小屋の背後

Photo 2. House of Mr. S. Horii's at Hirahama in Taisei Town. Notice that the front block wall was damaged by the tsunami.

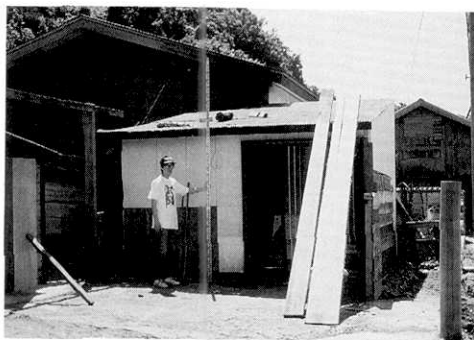
Photo 3. A barn of Mr. Horii's house. Several pieces of timbers were carried on the roof by sea wave and the plate of the roof partially broken, which shows that sea water climbed up to that level (8.6 meters above mean sea).

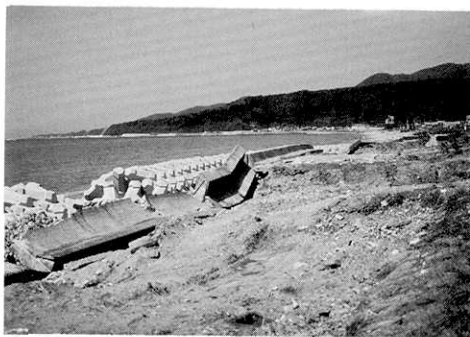
Photo 4. Damage of sea wall at Hirahama in Taisei Town.

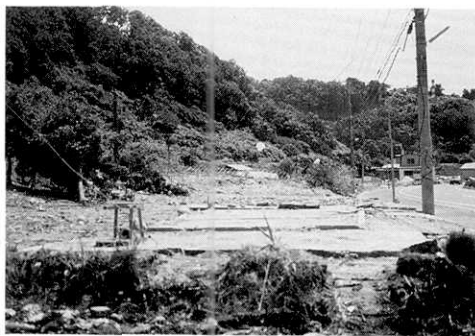
Photo 5. Traces of swept away houses at Hirahama in Taisei Town.

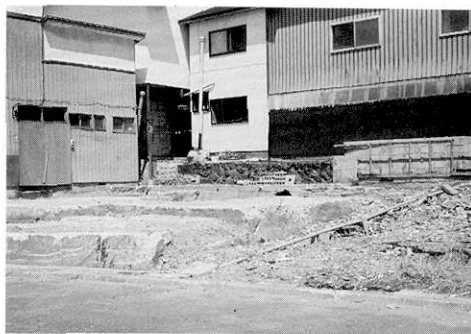
Photo 6. Trace of swept away house at Kudo in Taisei Town.

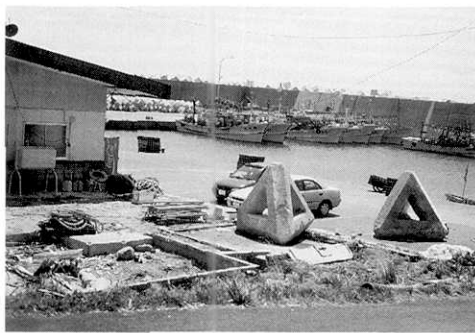
Photo 7. Carried concrete blocks by the tsunami in Kamiura Port in Taisei Town.

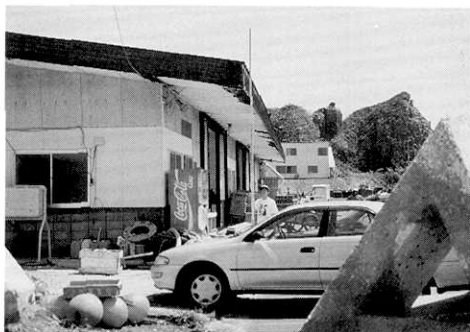
Photo 8. Sea water climbed up to the edge of the roof of the building of the fishermen's cooperative at Kamiura Port in Taisei Town. Notice that the edge of the roof is partially damaged due to the tsunami.

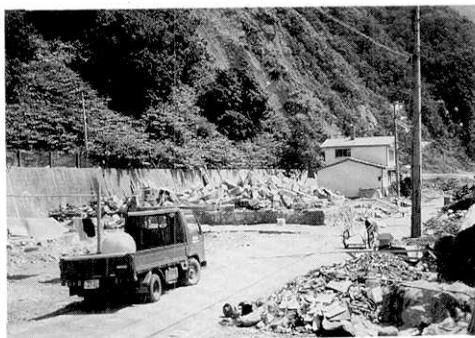
大成町の調査によれば, 人口120人のこの地区で, 7人の死亡者が出た. 北海道本土側最大の被災地である.

Photo 9. Most seriously damaged area of Ota on the coast of the mainland Hokkaido.

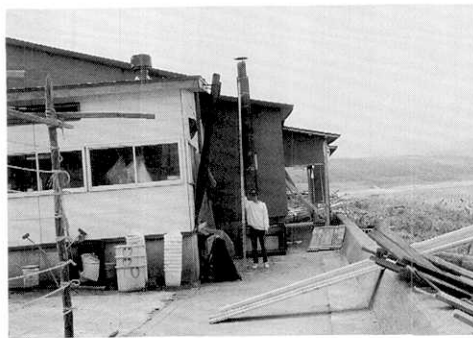
Photo 10. Yamasan food plant at Utashima in Shimamaki Village.

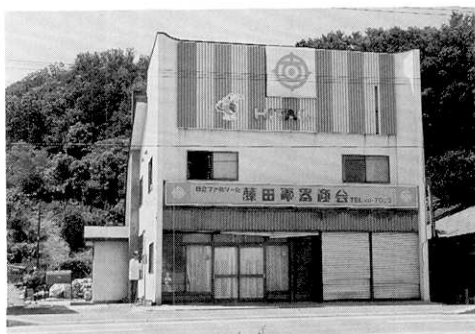
Photo 11. Fujita electric shop, the lower part of shutter plates were slightly damaged. Sea water rose up to the pointed level by Mr. A. Satake.

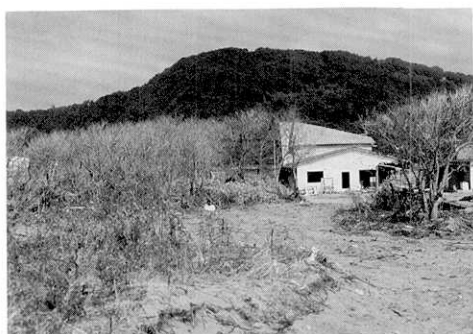
千走周辺は川沿いに浸水痕跡あり, 河口砂丘上を海水が越えていて, 高さ 1m ほどの小さな松の群落を薙倒している. 海水はその背後にあったユースホステルの建物を大破した (Photo 12). このほか付近にあと 1 軒大破の家屋あり. 砂丘頂上付近痕跡を測って $h_d = 580\text{cm}$ (14時25分), $t = +16\text{cm}$, $h = 6.0\text{m}$ を得た.

Photo 12. Building of Shimamaki Youth Hostel, which was washed by incoming sea water.

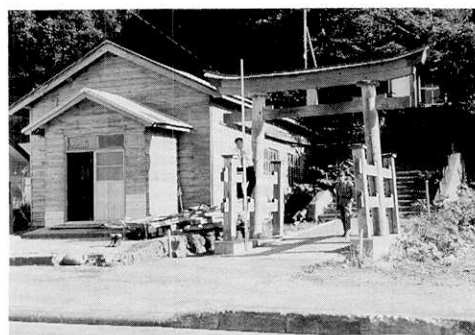
鳥居の脇支柱の頭部まで, $h = \text{TP } 8.55\text{m}$ となり, また, 石段 5 段目まで浸水の証言

から $h = TP\ 8.51m$ となった (図47, Photo 13).

Photo 13. Sea water rose up to the top of the side column of the gate 'torii' of Nishinomiya Shrine at Harauta in Shimamaki Village.
