1989 年伊豆半島東方沖群発地震被害調査報告

大堀道広
田圭植
草加俊資
南忠夫
地震研究所

Damage caused by the 1989 OFF-IZU Peninsula Earthquakes

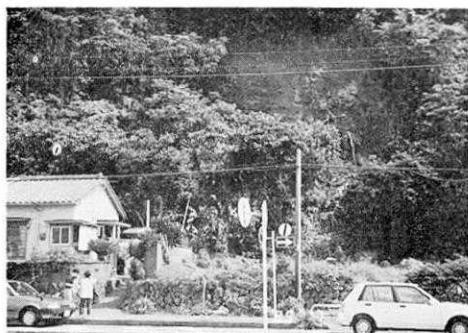
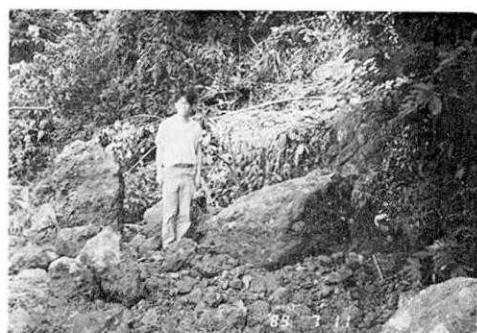
国道 135 号線沿いの住宅地域では、落石があった。ある一般住宅のすぐとなりにある空地には、最大で直径約 2 m、平均で直径約 60 cm 程の石が 20 数個程転がっていた。(Fig. 5①; Figs. 6, 7)。しかし、この住宅自体には何の被害もなかった。ちなみに住民の話では、このような落石は昭和 58 年の夏にもあったが、これは群発地震や大量の降雨によるものではないとのことであった。この時も落石は住家を避けて空地に生じている。ここから 300 m ほど離れた隣の山では、直径約 30 cm 程の落石数個が一般住宅の側壁を直撃した

Fig. 6. A small scale land slide.

Fig. 7. Several rocks of 2 m diameter fell down onto an open yard (the rear hill at Arai district).

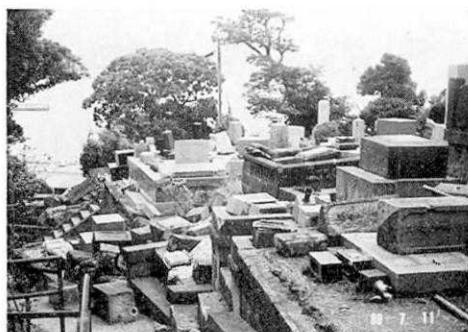
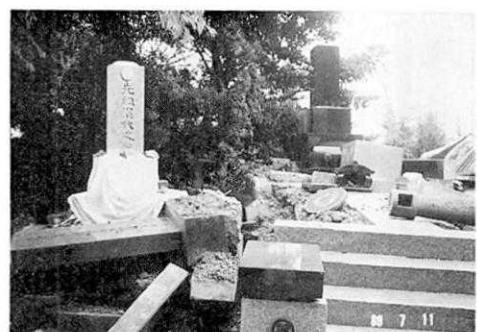
丘陵地を造成した宝専寺の墓地では、およそ 90% 以上の墓石が被害を受けた (Fig. 5③: Figs. 8, 9). 墓石が転倒したもの外にひな壇が擁壁ごと崩壊したもの、となりの墓石が倒れてきたため転倒してしまったものなどがあった。

この墓地はもとは畠であったようで、斜面を切り、土を盛って壇を作ったものと思われる。このように被害が大きくなってしまったのは、

- 1) 震源に近かったこと、
- 2) 丘陵地に立地していること、
- 3) 造成地盤であること

などにより、相当大きな地動加速度が生じたためと考えられる。転倒した墓石の形状から地震動の水平加速度を推定すると約 350 ガルとなる。しかし、直下型の地震で、上下方向の振動が大変大きかったとの話もあり、実際、墓石のなかでも、転倒防止の軸棒が埋め込まれているものも有り (Fig. 10), これらの墓石が転倒したのは、やはり水平方向ばかりでなく、上下方向に大きな力が加わり、墓石が突き上げられたためと思われる。なお、宝専寺の本堂に被害はなかった。

Fig. 8. More than 90% of the tomb-stones fell over at Hosenji temple.

Fig. 9. Side walls of the reclaimed platform fell down.

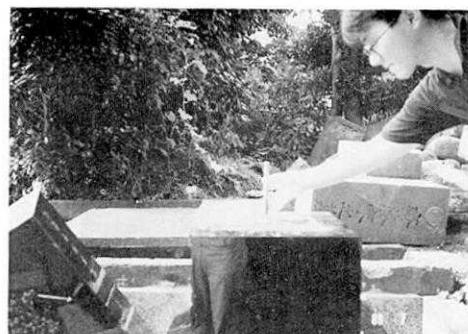
Fig. 10. The chair of a tomb-stone at Hosenji temple. A steel bar for connecting the tomb-stone remained undamaged.

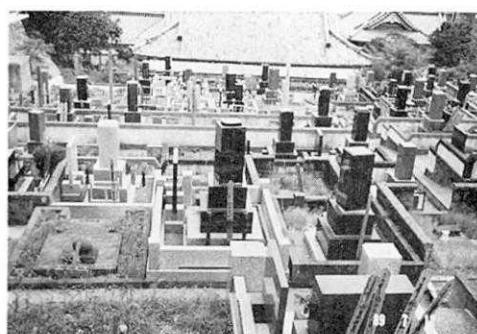
この宝専寺から約 500 m 離れた弘誓寺でも、墓石の転倒を調査した (Fig. 5④)。この寺は宝専寺のある山とは隣の山の中腹に位置し、標高はほぼ同じである。弘誓寺における墓石の転倒率は 10% 以下であった (Fig. 11)。住職の話では、ここは昔から墓地として利用されている自然地盤だそうである。また、壇家が増えて丘陵部分にも墓地を造成しているが、その際には地盤の排水および締め固めを十分に行っているようである。

以上より、この両寺の間の被害の違いは、墓石を支持する支持地盤の違いによるものであると考えられる。

Fig. 11. An overview of the graveyard at Guzeiji temple. No damage to tombstones was observed.

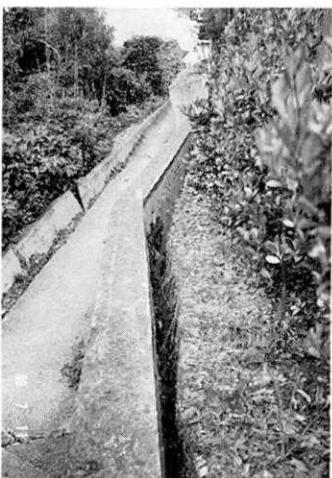
宝専寺の墓地の奥には、盛り土をコンクリートの擁壁で土止めした造成地の上に、住宅が建っていた。コンクリートの擁壁が地震時の土圧を支えきれず道路側に 20 cm ほどはみ出し、崩壊寸前の状態にあった (Fig. 5⑤: Fig. 12)。このため盛り土の移動により建物と地面とのあいだにも 20 cm 程度の隙間が生じていた (Fig. 13)。居住者は全員避難していたが、部屋の中は地震直後に避難したらしく机や椅子などが散乱したままであった。

Fig. 12. A inclined retaining wall on the hill in back of Hosenji temple.

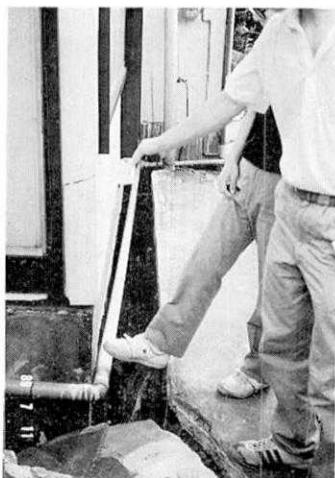
Fig. 13. A gap between the house and the ground due to uneven settlement.

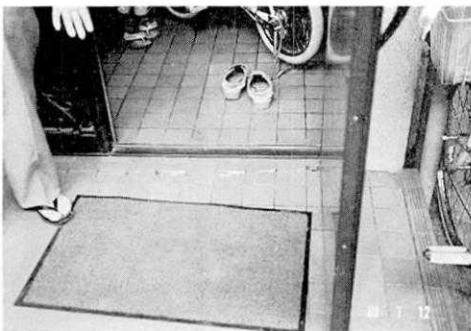
宝専寺へむかう参道の脇の住宅では玄関先のたたきと建物本体の間に亀裂が生じていた。杭基礎のしっかりした建物と周辺の地盤との間に相対変位が生じたためと思われる (Fig. 5⑥: Fig. 14)。

Fig. 14. A crack on a concrete slab in front of a door.

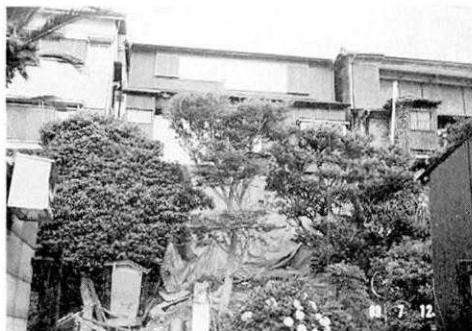
崖沿いの建物では石積みの崖崩れにより支持地盤の一部が欠落していた (Fig. 5⑦: Fig. 15)。

Fig. 15. Blue vinyl sheets were put over the broken retaining walls to protect against further sliding of soil.

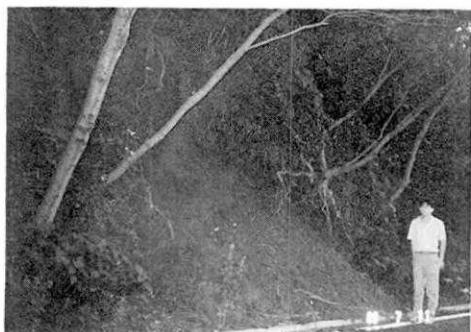
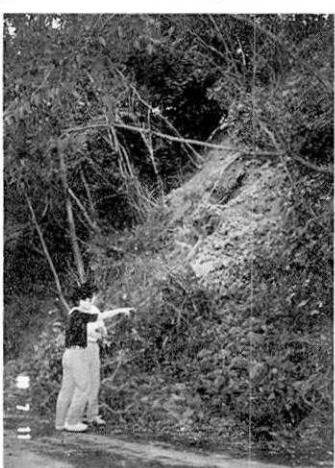
この地区的林道では 1 m³~10 数 m³ 程の土砂崩れが数カ所見られた (Fig. 5⑧: Figs. 16, 17)。石積みの隅角部で 60 cm くらいの石が数個崩れ落ちていた (Fig. 18)。直径 1 m

Fig. 16. A small scale landslide beside a mountain trail in the Matsubara area.

Fig. 17. A near view of another landslide in the Matsubara area.

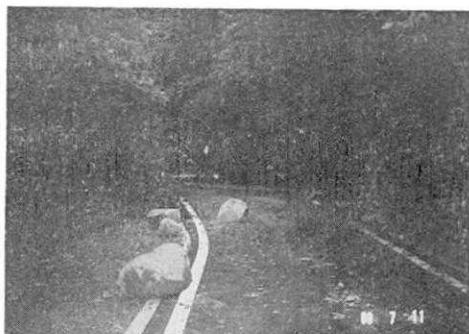
Fig. 18. Several rocks about 1 m in diameter rolled across a mountain road in the Matsubara area.

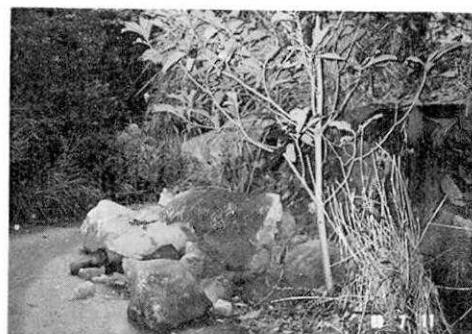
Fig. 19. A corner of a stone wall broken in the Matsubara area.

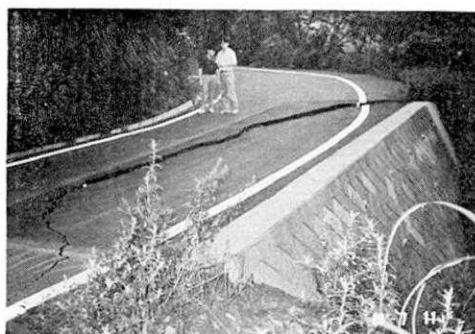
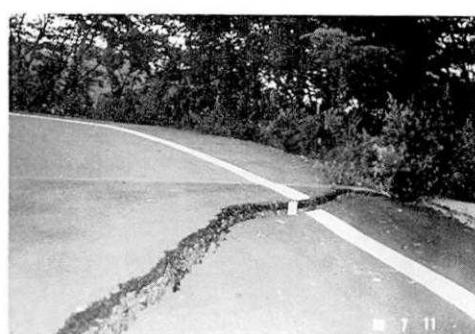
程度の落石も数カ所見られた (Fig. 19). また、路肩に約 20 m にわたり亀裂が生じて、約 10 cm 程落差の生じている場所があった (Figs. 20, 21). なお、この地域は山あいのため、一般の住宅が少ないこともあり、住宅の被害は見られなかった。

Fig. 20. A crack between the cut and filled sections of a mountain road in the Matsubara area. The filled side settled about 10 cm.

Fig. 21. A crack with a 10 cm vertical gap ran for about 20 m in the mountain road pavement in the Matsubara area.

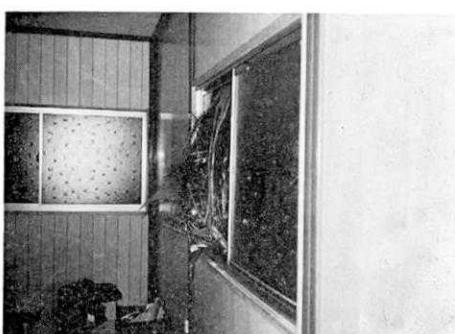
建設が中断されたリゾートマンションの骨組みが残っており、その脇にはプレハブの管理小屋が建っていた (Fig. 5⑨). 裏山が崩れたために、土砂が小屋に押し寄せガラスが割れ、プレハブの側壁が内側に湾曲していた (Fig. 22).

Fig. 22. Soil poured into a temporary office hut at an abandoned construction site in the Matsubara area.

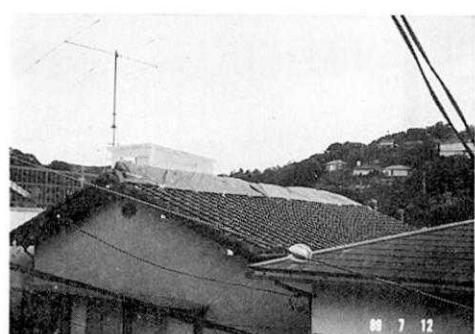
この地区は、ゆるやかな丘陵地に位置している。被害の特徴としては、棟瓦が落ちた住宅が多いことである。7月9日以前の地震でも、同様の被害が生じていたが、大部分は9日の地震の時に起きた。ちょうど梅雨時ということもあって、我々が訪れた11日には、すでに雨漏り防止用のビニールシートが張られていた (Fig. 23). 住民の話では、水平動以上に上下動が大きく感じられたとのことで、約40秒後にもう一度、前よりも少しこの地震があったという。棟瓦の落下が、この二つの地震のうち、何れの地震によるものかは不明である。

Fig. 23. Blue vinyl sheets on the roof ridge for protecting against further rainfall.

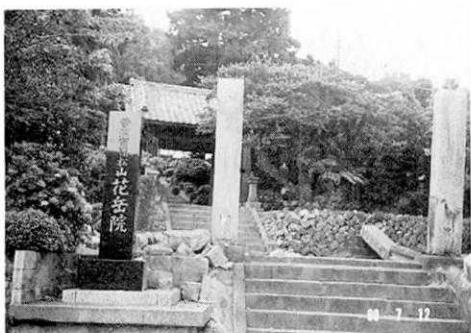
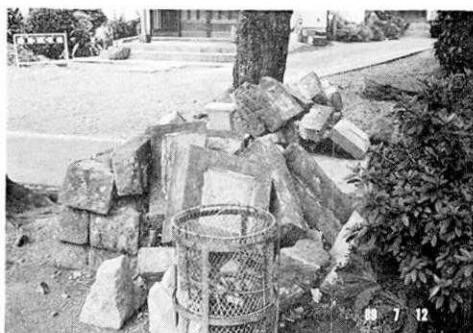
花岳院では、門や燈ろうが崩れていた (Fig. 5⑪: Figs. 24, 25). 鐘突き台の周辺地盤に地割れが生じ、鐘突き台の土台のコンクリートにひび割れが入っていた (Figs. 26, 27). 住職が住む木造平屋建て住宅では、瓦ぶき屋根の棟瓦が落ちていた (Fig. 28). また、裏の物置では、ブロック塀の上に渡した木造の土台が、ブロック塀から約 10 cm ずれており (Fig. 29), コンクリートの床には長いひびわれが生じていた。境内のこのような被害に比べて、墓石の被害は比較的少なかった。

Fig. 25. A broken light tower.

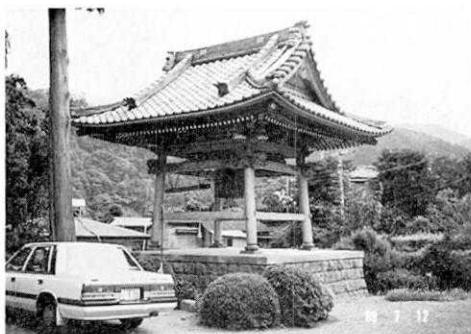
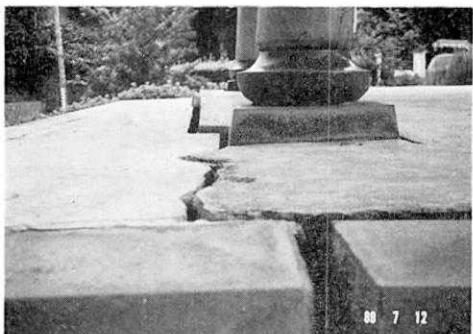
Fig. 27. A crack on the reclaimed platform of the bell tower due to uneven settlement.

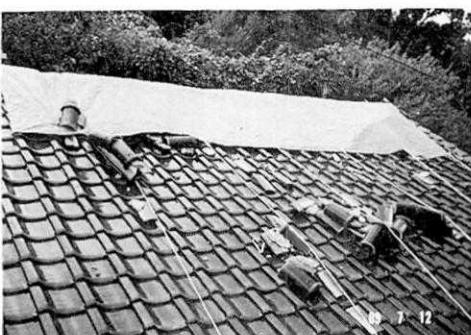
Fig. 28. Roof tiles fallen from the ridge. The vinyl sheets protect against the further rainfall.

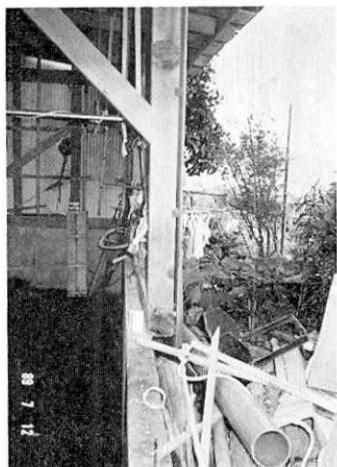
Fig. 29. Timbor columns of a warehouse slid about 10 cm over the lower brick wall.

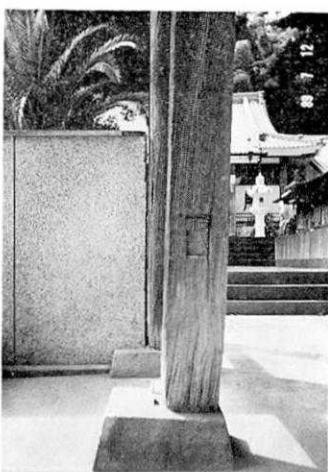
花岳院から東に約 100 m 離れた円応寺では、住職がすむ新しい木造平屋建て住宅の屋根の棟瓦が落ちたものの、花岳院に比べれば全体として被害は少なかった (Fig. 5⑫). 住職の住居と隣合わせに建つ寺の本堂では、屋根瓦の被害は無かった。山門を支える4本の柱にいずれも礎石上を 10 cm ほど滑った跡が見られた (Fig. 30). 鐘突き堂も 4 本の柱で支えられているが、15 cm ほど滑った跡が見られた (Figs. 31, 32). しかし、ともに構造物や瓦の被害は無かった。これは支柱が礎石の上を滑ることにより、上部構造には静止摩擦力以上の地震力が加わらなかった為であろう。また花岳院同様に、墓石の被害は少なかった。

Fig. 30. Columns of the entrance gate at Enouji temple slid 10 cm to the north on the foundation stone.

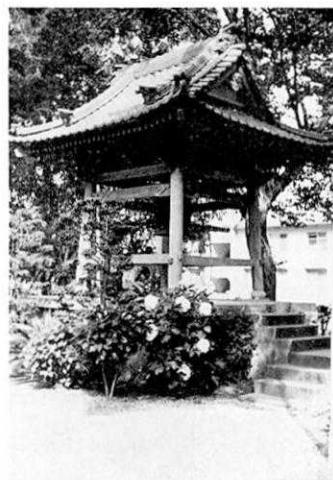
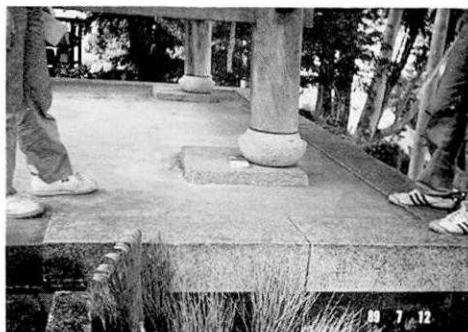
Fig. 32. The four columns of the bell tower slid 15 cm to the north. The columns were not connected to the foundation.

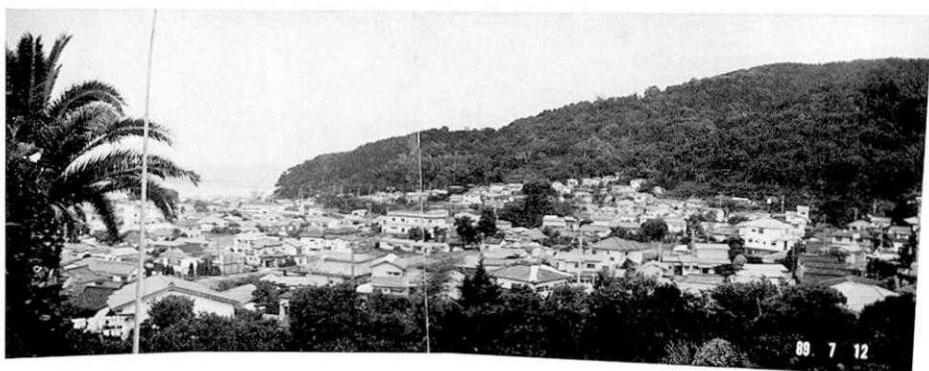
先ほど述べた音無、馬場地区と同様にこの宇佐見地区も、山に囲まれたゆるやかな丘陵地が多く、棟瓦が落ちて、青いビニールシートをかぶせてある一般住宅が多くあった (Fig. 33).

Fig. 33. An overview of the Usami district. The roof ridges of some houses were covered by blue vinyl sheets for protection against rainfall.

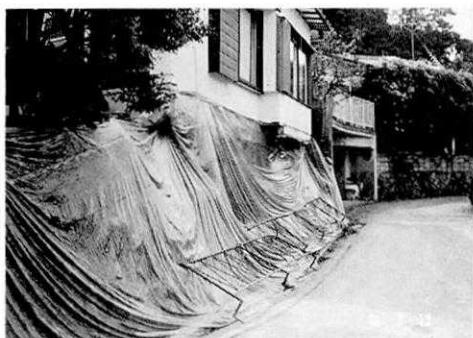
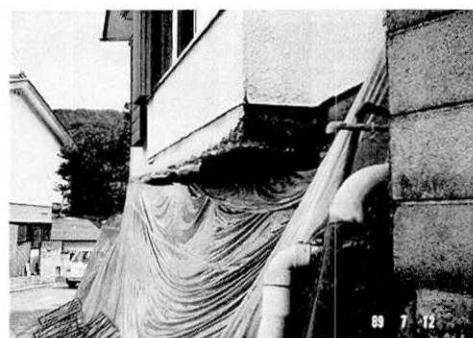
道路沿いの石垣の上にある住宅が、石垣の崩壊により傾斜した。幅 5 m, 奥行き 15 m ほどの木造住宅で、擁壁端部から 1.5 m までの地盤が崩れ落ち、基礎が露出した。 (Fig.

Fig. 34. Retaining walls of some houses in the Usami district collapsed together with the supporting soil. Vinyl sheets protected against further failure.

Fig. 35. Part of the foundation was exposed due to the lack of supporting soil.

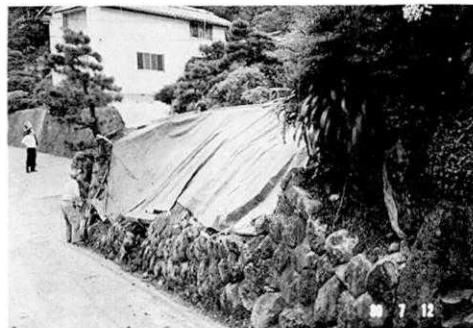
この住宅から 50 m 程北では高さ 2 m の石垣が長さ 7 m に渡って崩れた (Fig 5⑭: Fig. 36).

Fig. 36. Failure of retaining walls in the Usami district.
