1984年長野県西部地震による地変

地震研究所 { 山科健一郎
松田時彦
有山智雄*

要 旨

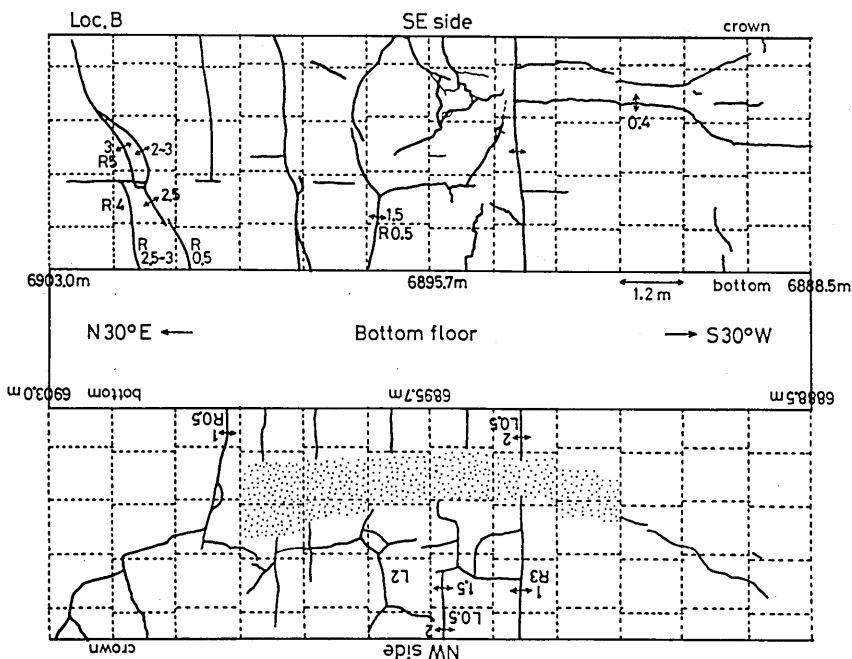
Fig. 5. Cracks (solid lines) on the concrete lining at Loc. B in Fig. 6 (with the assistance of the KANSAI ELECTRIC POWER Co., LTD.). Numerals represent the magnitude of opening (arrows), right (R) and left (L) lateral offsets in cm. The distance from the Otakigawa-dam is shown in m (6903.0-6888.5m). The dotted lattice is the iron frames supporting the damaged lining. The dotted area on the NW side of the wall had already been repaired before the authors' observation.

じた不規則な亀裂の分布を、Fig. 5 に示す。床面については、水がたまっていたり、工事のためにレールが敷かれたりしていて観察がむずかしいが、少なくとも、それほど大きな破損は見られない。北西側壁面（下流に向かって左側の壁）では、一部補修のために原状が失われている。亀裂には、1) 施工時のコンクリートの継ぎ目の開口、2) ほぼ水平の微小なひび割れ、3) 屈曲に富む斜めの割れ目などがある。

1) の開口割れ目の中では、6894.0 m 地点付近のものが顕著で、トンネルの天井から左右の側壁に続いていた。ただし、開口量はそれほど大きいわけではなく、最大でも 2 cm 程度である。また、北西側壁面では、上部で最大 3 cm の右ずれが見られたが、床面近くでは 0.5 cm ほどの左ずれになっていて、系統的ではない。コンクリートの継ぎ目の開口割れ目は、このほかに 6886.6 m, 6898.3 m, 6899.5 m 地点付近にも見られた。

2) の水平なひび割れは、6886~6894 m 地点付近の南東側壁面の上部ないし天井部などに現われ、コンクリート継ぎ目の開口割れ目から分岐していた。開口量は、大きい所でも数 mm にすぎない。

3) の斜めの割れ目は、6894~6903 m 地点の間にいくすじも分岐しながら発達していた。全体としては開口成分が目立つが、その量はたかだか 2~3 cm である。横ずれ成分は、場所によってその向きが異なり、右ずれの所と左ずれの所があった。この種の割れ目としては 6900~6903 m 地点の間の南東側壁面に現われたものが最も著しく、全体として、上流側（南西側）へ 60° ほどの傾斜で傾き下がっていた。ここでは 2~3 cm の開口成分のほかに、右ずれ成分が見られる所が多かった。局所的には 5 cm 右ずれしている所もあるが、床面近くでは 2~3 cm である。

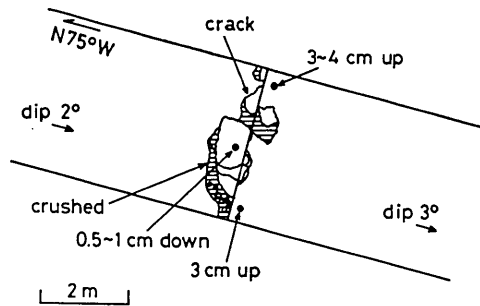
滝越発電所の東方約 0.6 km の所 (Figs. 6-7 の a 地点) で、プレッシャーリッジ的な路面の破損が見られた。道路の幅は 3.5 m、路面は、砂利を敷いた上にコンクリートの簡易舗装がなされている。道は東から西へ緩い登り坂（傾斜 2~3°）となっているが、坂をほとんど登りきった所（民宿湯川への分岐点付近）で、コンクリート舗装面の継ぎ目が、例えば Figs. 8, 29 (left) のようにいたんでいた。継ぎ目の両側のコンクリートスラブは一部碎けて重なりあい、継ぎ目の東側が、最大 3~4 cm ほど持ち上がっている。継ぎ目を埋めた厚さ数 mm~1 cm のアスファルトのパッキングも、一部絞り出されていた。同様の変形は 20 m ほど西の継ぎ目にも現われ (Fig. 29, right)、スラブどうしの最大 1~2 cm の重なりや、アスファルトのパッキングのわずかな絞り出しが見られた。このあたりの道路の方向は N70~75°W である。他の継ぎ目の部分でも、わずかなコンクリートの欠けやパッキングの圧縮が認められた。これらはいずれも圧縮性の変形である。道路は傾斜も緩いし、平坦な河成段丘の上にある。地震動に伴う地すべりや、コンクリート舗装面だけのずり落ちということは、あまり考えられない。土地そのものの、東西短縮を示しているものと思われる。なお、道路両側の平地に変形がたどれないか捜したが、確認はできなかった。

Fig. 8. One of the two small pressure ridges appearing on a concrete pavement southwest of Takigoshi (Loc. a; see Fig. 28).

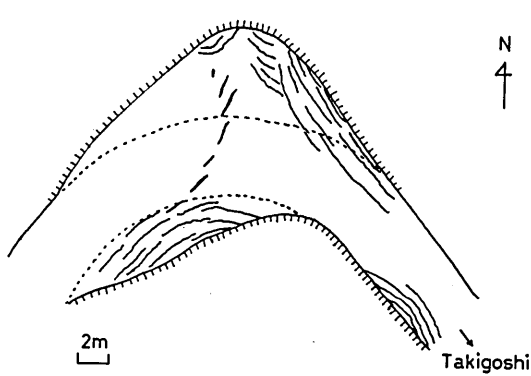
滝越から北東へ登る林道で、鞍部のやせ尾根から、ふたたび斜面を登り始める所 (Fig. 7 の b 地点)。ちょうどこの付近は白巢峠断層の北東延長上にあたり、恒石 (1984) により、雁行亀裂の存在が報告された。林道は鞍部で大きくカーブするが、そのカーブする所の道幅は広げられ、広い駐車スペースとなっている。路面には砂利が敷いてあり、地形から見て、かなりの範囲にわたって土盛りがされている。筆者らの観察は地震から 6 週間後であるが、ちょうどこのカーブの所に、長さ 1 m ほどの開口割れ目が数条、ほぼ南北方向に雁行しているのが認められた (Figs. 9, 30)。しかし付近には、Fig. 9 にも示すように路肩のずり落ちを表わす三日月型の亀裂が顕著に発達していて、今述べた雁行性の亀裂は、そうした重力性の地割れから派生したようにも見られる。その状況から見て、地下の横ずれ変位を反映したものと断定することはできない。

Fig. 9. Sketch map of cracks on a road across the saddle point 1 km northeast of Takigoshi (Loc. b).

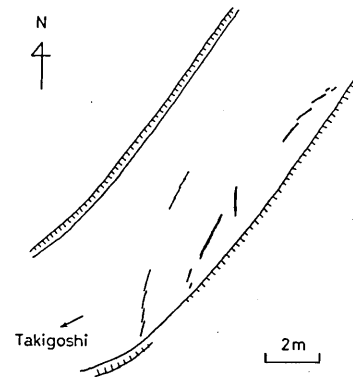
滝越から濁川方面に向かう林道をさらに東に進んだ所 (Fig. 7 の c 地点) で、砂利を敷いた路面に、雁行する亀裂群が見られた。亀裂の走向は、 $N5^\circ \sim 45^\circ E$ と幅がある (Fig. 10)。右ずれ的な雁行が目立つが、左ずれ的に並んでいる所もあるから、必ずしも系統的ではない。その並び方から見て、路肩のずり落ちが起こる、ごく初期の段階とみなせるかもしれない。付近には、(平坦な地形のせいもあるかもしれないが) 重力性と判るものも含めて亀裂を生じている所はなく、ここだけが目についた。

Fig. 10. Distribution of cracks on a road 2 km northeast of Takigoshi (Loc. c; see Fig. 29).

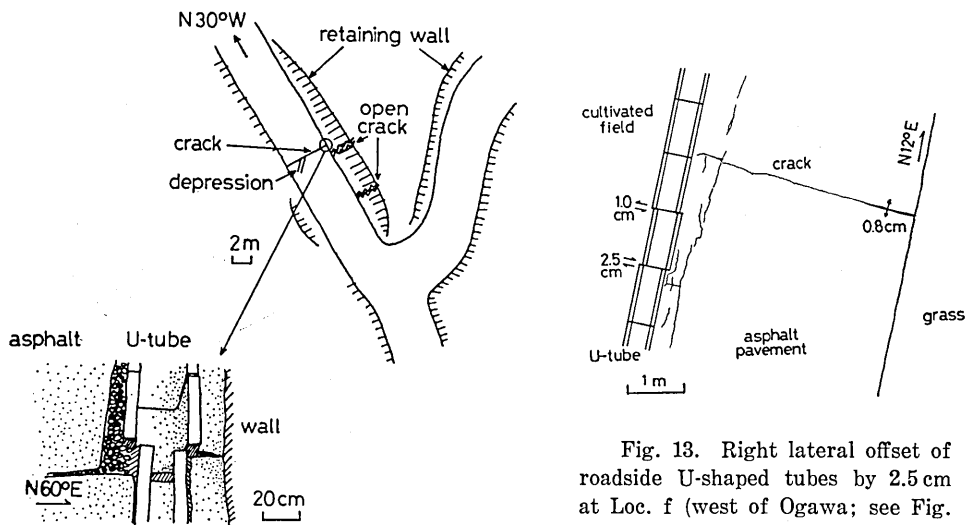
道路脇の擁壁に亀裂がはいり、側溝のいたみやアスファルト路面のずれが見られた (Fig. 11 の e 地点). 擁壁は、コンクリート・ブロックを積んだものであるが、2カ所ほど、数 cm の開口を伴う顕著な亀裂が生じていた。ただし、擁壁のつけねの変位はほとんどない。そのうちのひとつに対応するように、道路面にも一条の亀裂が $N60^{\circ}E$ 方向に走っている (Figs. 12, 31). 壁のつけねにあるコンクリート製 U 字溝は、亀裂の北側ではほとんど変形していないが、すぐ南側のは側壁が押し潰され、あたかも、道路表層部が崖に向かって押し出したように見える。アスファルト路面は 20 cm ほど左ずれし、亀裂の北側では、U 字溝との間に路床の砂利が露出していた。また、この路面の亀裂から分岐して、 $N30^{\circ}E$ 方向に軸を持つ、路面の顕著な陥没が見られた。なお、この崖のすぐ裏側 (東側) にも道路が回りこんでいるが、亀裂はそちらへは続いていない。

Fig. 11 の f 地点において、ゆるい傾斜の道路に、路面を横断する一条の亀裂と、右ずれを示す側溝のくいちがいが見られた (Figs. 13, 32). 側溝は、長さ 1 m のコンクリート製 U 字溝を $N12^{\circ}E$ 方向に並べたものであるが、その継ぎめの 1カ所が、右ずれに 2.5 cm くいちがっていた。ただし、同じ U 字溝の他端で、反対に 1 cm 左ずれを起こしているから、これをさしひいて、合計の右ずれ量は 1.5 cm かもしれない。この U 字溝に隣接したアスファルトの路面は、かなり塑性的に変形を解消したようで、明瞭な亀裂を

Fig. 12. Sketch of a crack across an asphalt pavement at Loc. e (north of Noguchi; see Fig. 30).

Fig. 13. Right lateral offset of roadside U-shaped tubes by 2.5 cm at Loc. f (west of Ogawa; see Fig. 31).

作ってはいない。しかし、2.5 cm のずれを起こしている所から 2 m 離れ (1 cm ずれた所からは 1 m)、道路を横切る亀裂ができています。変位量は小さく、道路の東端で、0.8 cm ほどの開口が認められる。亀裂の走向は、およそ $N70^{\circ}W$ である。道路の東側はススキの生えた草原で、小さな亀裂を捜すことは困難であった。西側は畑で土壌が露出しているが、亀裂は続いている。

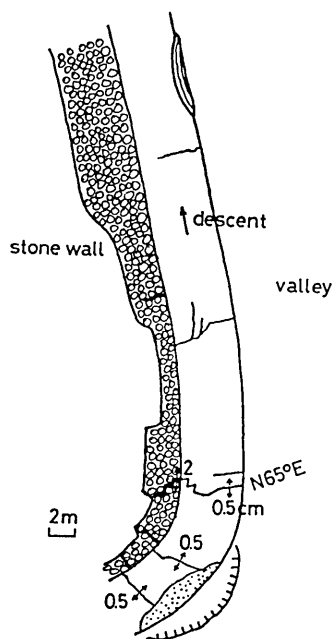
Fig. 11 の g 地点は、溝口川にかかる橋から平坦な段丘面上に登る急な坂で、山側(西側)は、石垣やコンクリート・ブロック積みの崖になっている。この急坂の途中、ならびに坂を登りきって小さな切り通しになっている所の数カ所で、崖および道路を横切る開口割れ目が見られた (Fig. 14)。擁壁の割れ目は、上部で数 cm またはそれ以上開いている所もあるが、基部での開口量は、大きいものでも 2 cm である。道路部分の割れ目は道路にほぼ垂直(等高線にほぼ平行)で、開口量は、それぞれせいぜい数 mm であった。なお、坂の下の橋に近い所には、路肩のずり落ちを示す三日月型の亀裂群ができています。急坂の途中やその隣接部であることを考えれば、重力性の現象である可能性が大きい。

Fig. 14. Cracks across an asphalt pavement and retaining wall at Loc. g (east of Ogawa).

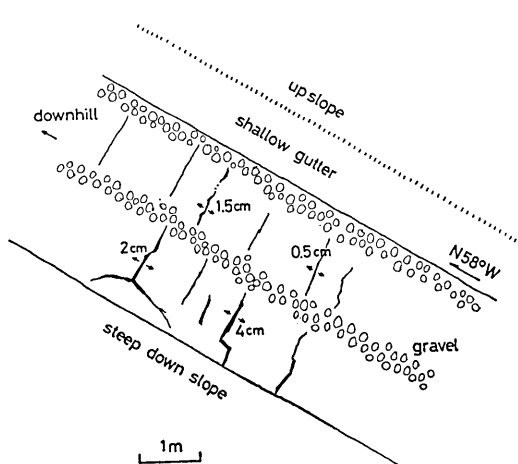
御岳神社里宮の北から、急斜面をつづらおりで登る林道がある。その途中、Fig. 11 の h 地点において、平行する亀裂群が路面に観察された (Figs. 15, 33)。ただし、個々の亀

Fig. 15. En echelon cracks on a road at Loc. h (north of Satomiya; see Fig. 32).

裂についての横ずれ成分は確認できない。全体として、横ずれ的に雁行しているかどうかとも判らない。林道の道幅は約 3 m, 南東方向へ緩い登り坂になっていて、路面に敷かれた砂利は、よく踏み固められている。亀裂は、道路をほぼ垂直に横切り、数十 cm ないし 1 m ほどの間隔で、数条が平行していた。亀裂の方向は $N40^{\circ}E$ 前後である。それぞれの亀裂は開口成分を持っているが、その量は少なく、たかだか数 cm にすぎない。谷側の方が、開口量が大きい。こうした亀裂の見られるのは、Fig. 15 に示した範囲内だけで、谷側、山側へたどることはできなかった。付近には、路肩や道路中央の、一見して重力性と判る地割れなら各所に見られる。

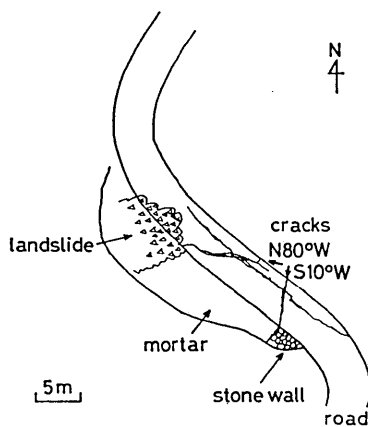
Fig. 11 の i 地点では、道路脇の崖の一部が小崩壊し、また、路面のいたみが目立った。路面はアスファルト舗装されているが、細かい亀裂が生じている。道路の中央（ないし少し谷側）には、道路に沿って（走向 $N50^{\circ}W$ ）長く伸びた亀裂群がある。その南東延長部は明瞭な開口割れ目となり、谷側へのずり落ちを示していた。興味を持たれたのは、これを斜めに横切る 2 群の亀裂群である。そのうちの一つの一般走向は $N80^{\circ}W$ で、亀裂と関係するかどうかは判らないが、その山側延長方向には崩壊した崖がある (Figs. 16, 34 参照)。もう一つの亀裂群は南隣りにあり、一般走向は $N10^{\circ}E$ である。これは、山側ではモルタルを吹きつけた崖（この部分での崖の高さは 2 m ほど）の基部まで続き、さらにモルタルと石垣の境界付近にはほぼ鉛直の割れ目として続いていた。この割れ目が、地山を切断しているかどうかまでは判らない。いずれにしてもそれぞれの亀裂の変位量は小さく、横ずれの有無は不明である。また、どちらも谷側の延長は確認できない。

Fig. 16. Cracks on an asphalt pavement at Loc. i (south of Omata; see Fig. 33).

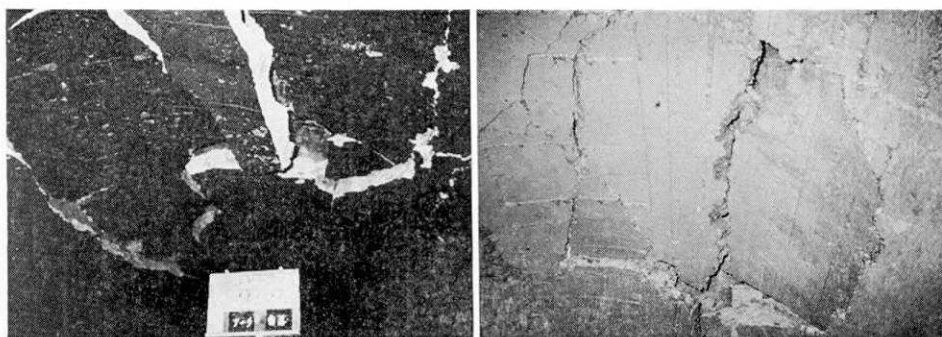
天井の崩落 (A パターン、Fig. 25 参照) が特に著しかったのは、下黒沢~濁川 (濁沢) ~小谷沢 (本谷川) 間の約 2 km の区間であった。本震直後、濁川取入口から土石がトンネル内に流入し、上流 131 m、下流 148 m の間をふさいだ。この付近の天井の破損が著しいのは、土石の流入によってトンネル内の圧力が一時的に上昇したことなどが原因として考えられている。

Fig. 25*. Breakages on the roof (A pattern cracks) of the water tunnel (Otakigawa line) at 2205 m (left) and 3083 m (right) from the Otakigawa dam.

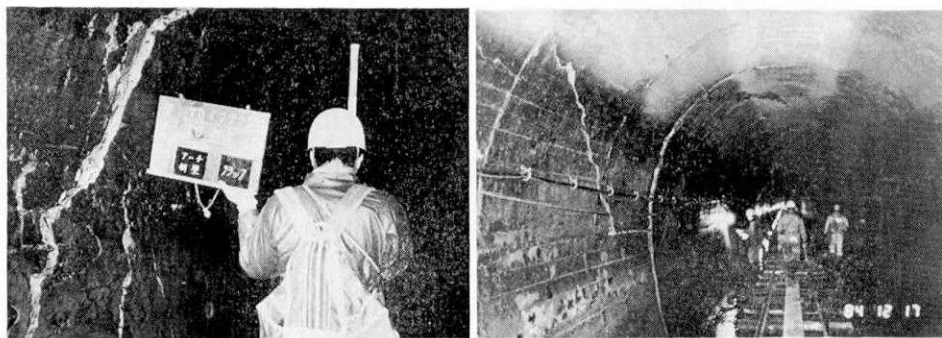
壁や天井を横断する亀裂 (B パターン) は、立間沢~鈴ヶ沢間など、トンネル経路のいくつかの限られた地点に集中していた。特に目立つ 3 カ所を、関西電力の資料では、上流側から A、B、C 地点と呼んでいる。その資料によれば、亀裂群が生じたのは、王滝川ダムからの距離で 6769~6778 m 付近 (A 地点)、6800~6821 m 付近、6890~6901 m 付近 (B 地点)、6943~6971 m 付近 (以上立間沢~鈴ヶ沢間)、それに 11615~11633 m 付近 (C 地点、大又川~樽沢間) などである (Figs. 26~28 参照)。

B 地点の筆者からの観察については次節に示すが、立間沢~鈴ヶ沢間の亀裂群 (小林ほか、1985 a, b, は、これらをまとめて B 地点と呼んでいる) は、いずれも側壁や天井部の開口割れ目で特徴づけられる。関西電力の資料によれば、それぞれの割れ目の開口量は数 mm から 1~2 cm 程度で、部分的には、数 cm 開いている所もあった。特に、施工時のコンクリートの継ぎ目の部分が開口している場合が多かった。系統的な横ずれ変位は確認

Fig. 26*. Cracks at Loc. A (6775 m from Otakigawa dam).

Fig. 27*. Cracks at Loc. B (6895 m from the Otakigawa dam).

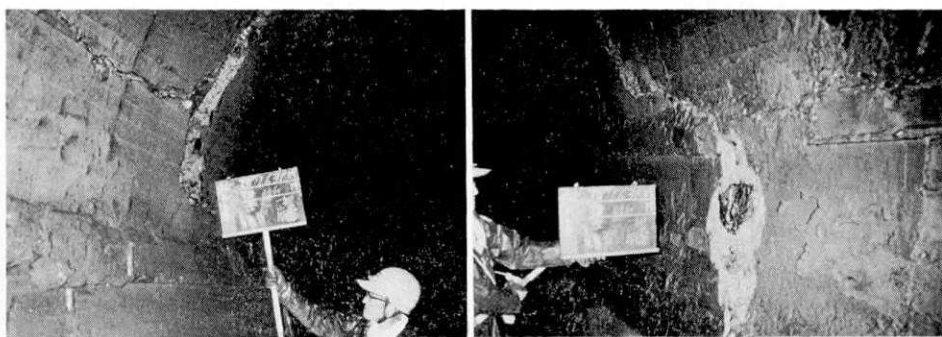
C 地点の被害は少し性質が異なっていて, 関西電力の資料によれば, 壁面の亀裂に沿ってコンクリートの表面がはがれ落ちるように崩落していた。はがれ落ちた部分の幅と長さは, およそ 0.7 m×1 m, 0.3 m×1.5 m, 0.3 m×1.5 m など, あたかもトンネルの軸方向に圧縮力を受けたような破損の状態であったとのことである。

Fig. 28*. Cracks at Loc. C (11631 m from the Otakigawa dam).

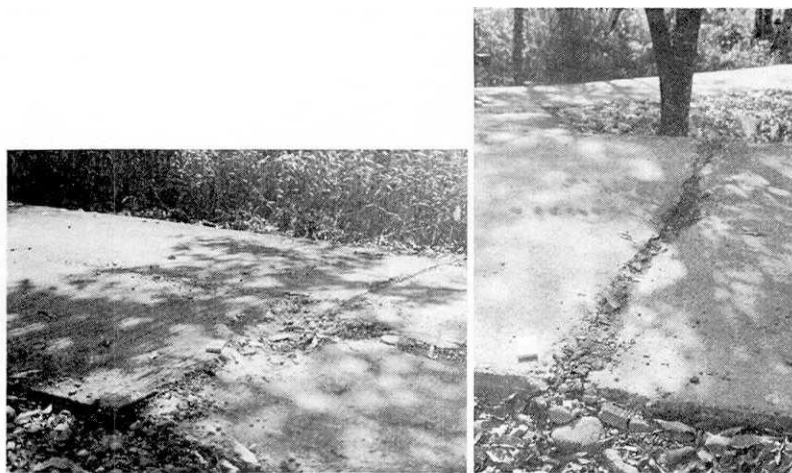
滝越(a地点)で観察されたプレッシャーリッジ的な変形は, $N70\sim75^\circ W$ 方向の道路の, 短縮を示していた. この地点は, 最大余震($M6.2$)の震源域の上に位置している. 2次余震の並びやメカニズム解(気象庁, 1985; 名古屋大学, 1985; 溝上ほか, 1985)から判断して, 最大余震の断層面は $N20^\circ W$ 方向に数 km 延び, 本震とは共役な左ずれ断層である. 観察された道路の短縮はわずか数 cm 以下であるし, 空間的に追跡できたわけでもないが, 最大余震の, 断層運動の方向と調和している. ただしこのような変形は, 本震の動きに近い東~北東走向の右ずれ断層を想定しても説明できる. 実際, 百数十 m ほど東の道路面には, $0.5\sim1$ cm ほどの右ずれを持つ, ほぼ東西の亀裂が見られた.

Fig. 29. Small pressure ridges on a concrete pavement at Loc. a (west of Takigoshi).

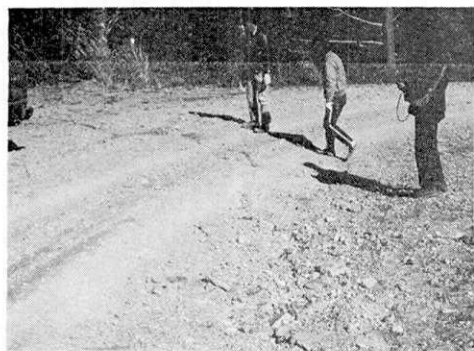
Fig. 30. En echelon cracks at Loc. b (1 km northeast of Takigoshi).

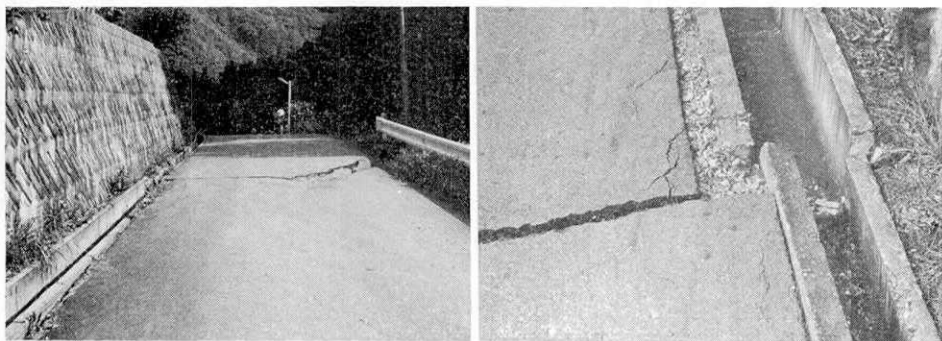
Fig. 31. Cracks at Loc. e (north of Noguchi), looking southeast (left) and northwest (right), respectively.

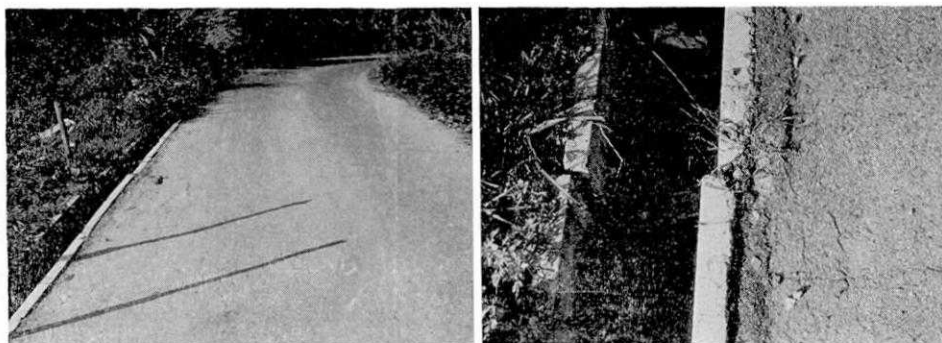
Fig. 32. Right-lateral offset of U-shaped tube at Loc. f (west of Ogawa), looking north.

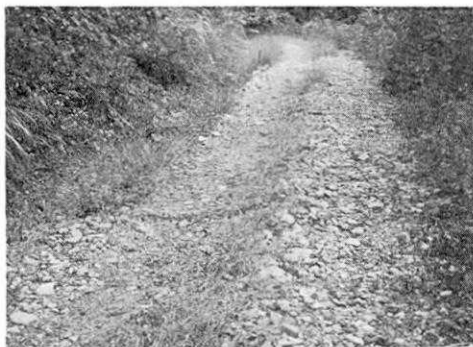
Fig. 33. En echelon cracks on a road at Loc. h (north of Satomiya), looking southeast.

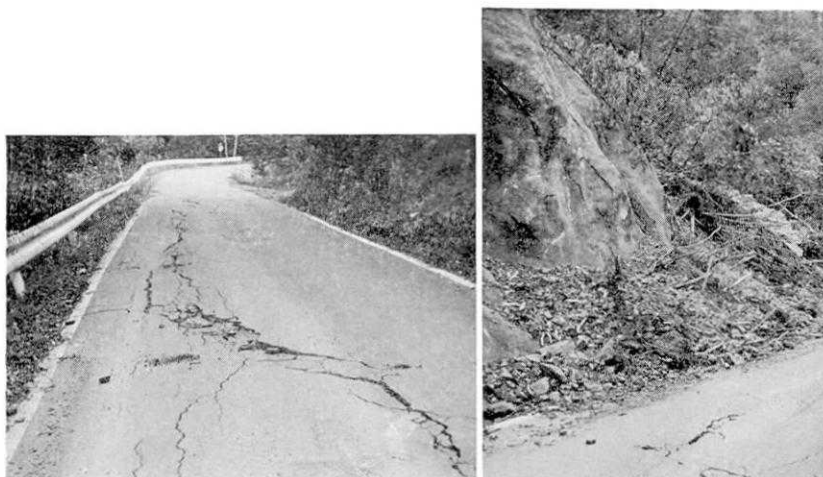
Fig. 34. Cracks and minor landslide at Loc. i, looking southeast (left) and northwest (right).
