39. 1983年日本海中部地震被害調査報告 — 土木関係を主として —

地震研究所

{	伯野元彦
	飯田昌弘
	鈴木崇伸
	岩下和義

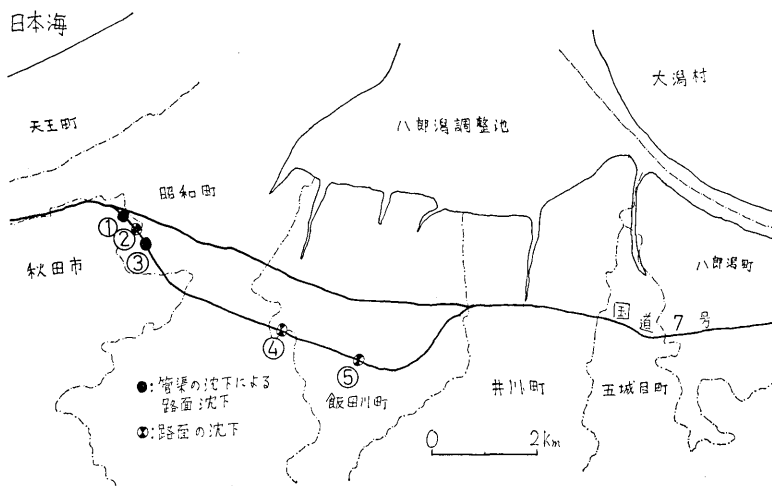
図 2. 国道7号の被害状況 昭和町一飯田川町間
(建設省東北地方建設局による)

建設省東北地方建設局による国道の被害状況を図2、図3に示す。液状化による路面の沈下・崩壊がめだっている。国道7号沿いの昭和町一飯田川町間、能代市の能代南バイパスの被害が大きかった。被害は日本海の海岸線と平行する砂丘より内陸側の低地を走る道路で多く発生している。軟弱地盤上を走る道路や盛土を走る道路での被害が主であった。

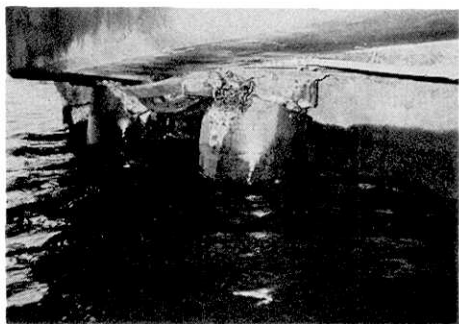
写真 1. 羽黒橋の被害（青森県道路維持課による）

裂、伸縮継目の損傷、支承の移動変位による床版の損傷、上部工の横移動並びに全体の歪、木橋の損壊などがおこった。写真1に青森県の県道鯨ヶ沢蟹田線の羽黒橋の被害を示す。橋台（パイルベント）基礎が座屈、沈下し、取付部が沈下をおこした（青森県道路維持課による）。

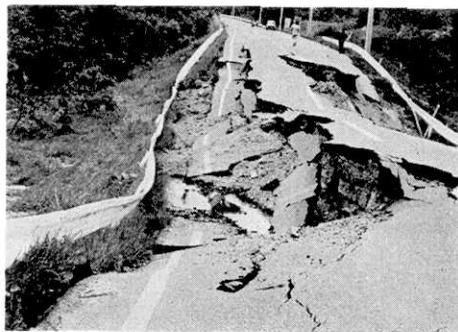
写真 2. 今別—蟹田線の盛土部の陥没の被害（青森県道路維持課による）

等がおこった。写真2に青森県の県道今別蟹田線の盛土部の陥没の被害を示す。沢地堆積層上に盛土施工した箇所が被害を受けた（青森県道路維持課による）。

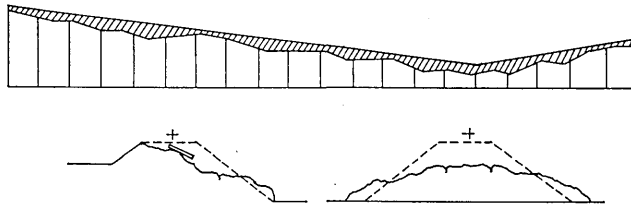
図 6. 北金岡一南能代間の路盤陥没 (奥羽本線) (国鉄による)

秋田以北で32箇所の災害が発生し、大半は築堤部の路盤陥没か軌道の沈下、通り狂いであり、八郎瀨〜鷹巣間に集中した。特に森岳〜東能代間は、軟弱地盤上の高築堤に被害が大きく、路盤の沈下高 1.5 m〜3.0 m の規模で軌道がはしご状になった箇所が数箇所あり、南能代構内 (信号場) 付近約 2 km が特に著しい。図 6 に路盤陥没被害の状況を示す。

奥羽本線は、森岳〜東能代間を残して地震直後より逐次開通したが、南能代構内付近は、土砂約 1 万 m³ を要するなど大規模であったため、開通は最も遅れて 6 月 7 日となった。

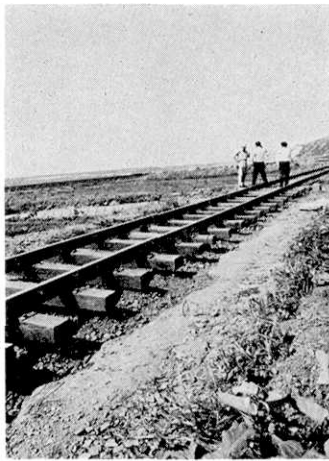
写真 3. 風合瀬付近の五能線の被害

写真3は、風合瀬における路盤陥没により、軌道がはしご状になった被害状況を示す。また橋梁変状では、橋台裏の路盤沈下や、橋台橋脚の傾斜・躯体亀裂が多く発生しており、津花川橋梁、磯崎川橋梁、桜沢川橋梁、岩木川橋梁等、16箇所被害がでた。

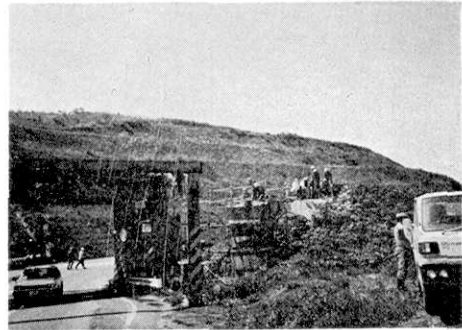
写真 4. 五能線の橋脚の被害

復旧は、上記橋梁の復旧工事にかかなりの期日を要するほか、鯨ヶ沢〜鳴沢間の鳴沢川橋梁付近の路盤陥没が大きいため、開通は6月下旬であった。写真4は、被害を受けた橋脚をとり壊している状態である。

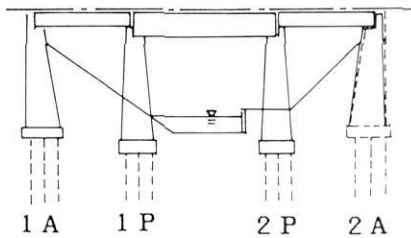
図 7. 桜沢川橋梁の被害状況 (五能線) (国鉄による)

図7に陸奥柳田～陸奥赤石間の桜沢川橋梁、図8に木造～五所川原間の岩木川橋梁の被害状況を示す。

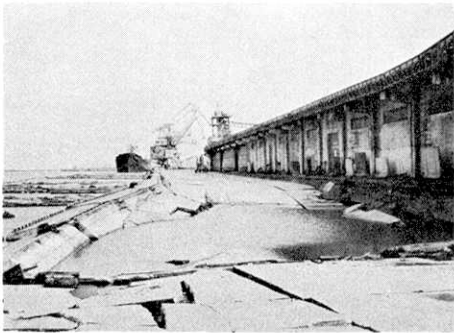
写真 5. 秋田港における地盤の陥没

写真5〜8に秋田港の被害を示す。写真5は、地盤が陥没した状態であり、写真6は、護岸の裏込めが液状化して広い範囲ですべった状態を示す。写真7は、液状化した砂がふきだしたあとのクレーターであり、秋田港のいたる所で見られた。写真8は、地盤が液状化して、その上に乗っていたクレーンが強制変位をうけて片方の足は折れ、もう片方も傾いてしまった状態である。折れた方の足のまわりには、液状化して噴出した砂が堆積して

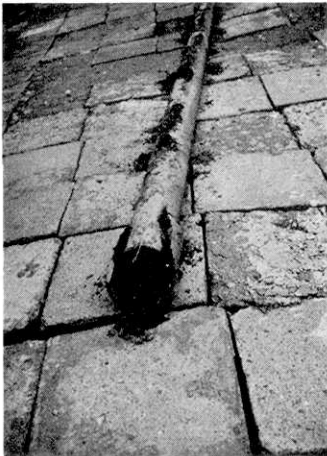
写真 9. 水道管の継手の破壊

写真9は、水道管の継手部が破壊された状態である。

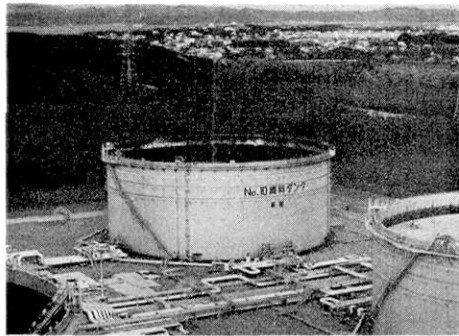
写真11. 火災をおこした No. 10 燃料タンク

発電設備では、青森管区の3水力発電所の滝淵・大池第2・松神発電所の排水ピット内油検出検電器継続器が振動により動作し停止した。発電支障は合わせて15,000kwで、設備被害としては、軽微な機器基礎の傾斜が1箇所、運転に支障はなかった。停止箇所は、5月26日19時1分までに全て復旧した。取水口などには大きな被害はなかった。専用道路や巡視路で土砂くずれ及び落石により通行困難となった所がでた。秋田管区では、秋田火力発電所で2号機が手動停止された。10番原油タンク(35,000kl)より火災が発生したが、すぐに消火された。水力発電所は4箇所停止した。また、水路の亀裂が1箇所でおこった。

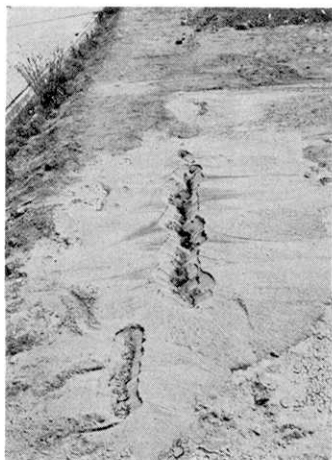
写真12. 噴砂のあと

写真12は噴砂の跡であり、写真13に能代市・河戸川地区のガソリンスタンドで、タンクが浮きあがった被害を示す。写真14に木造町の小さなアースフィルダムにひびが入った被害を示す。写真15は、神社の鳥居が倒れた所で、写真16に、若美町本内で、家屋がずれて傾いた被害を示す。

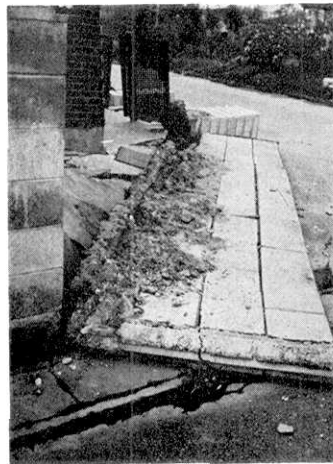
写真17. 液状化により倒れたブロックべい

今回の地震により各地でへいが倒れたが、その中には、軟弱地盤が液状化した事が原因と思われる、基礎ごと倒れたものが多い。噴砂を伴う所も多い。液状化によらない例としては、秋田市内で大谷石のへいがくずれたところもあったが、墓石のずれは少なかった。写真17に、ブロックべいが液状化により倒れた状態を示す。

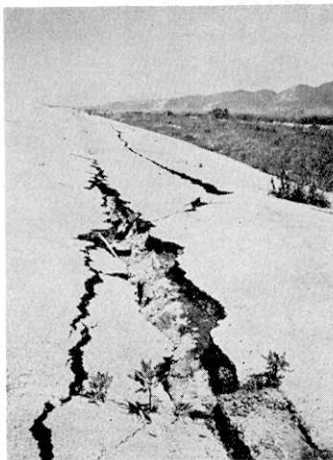
写真18. 八郎潟の堤防の沈下

堤防の被害は甚大で、堤防総延長52kmのうちの80%が被害にあい、亀裂・沈下・陥没をおこした。無事だったのは、西側の堤防の一部だけである。浜口機場付近では2mも陥没をおこしている。堤防だけで、被害総額の60%以上にあたる200億円の被害が出た。写真18は、八郎潟の堤防の沈下を示す。写真19では、堤防はほとんど平らになってしまっている。

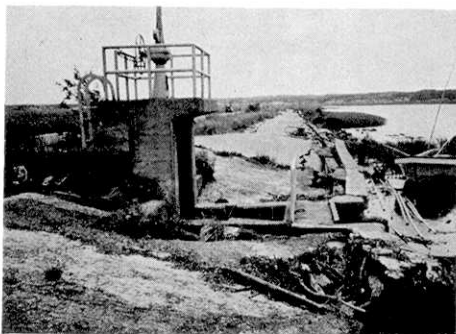
写真20. 浮き上がった水門

写真20は，まわりの堤防が沈下して浮き出ってしまった水門であり，写真21は，排水管が折れてしまった状態を示す．奥の白い2本が折れた管であり，手前の黒い管は応急処置

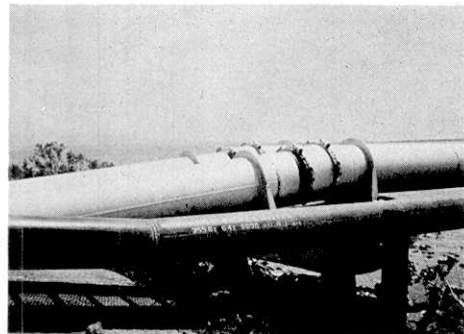
写真21. 折れた排水管と応急の排水管

としてつくられたものである。図24に、上水道とガスの配置を示す。上水道もガスも使用不能になった。

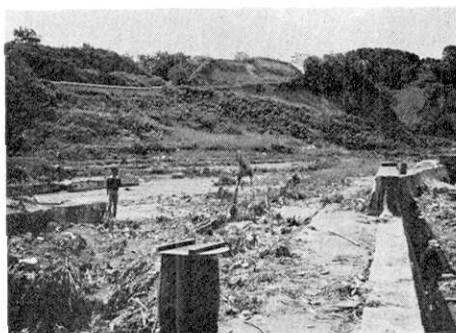
写真23. 秋田県八森町岩館の転倒した防波堤

写真23は、秋田県八森町岩館付近の防波堤である。防波堤の上半分にあたる幅 55 cm、高さ 100 cm、約 7 m の部分が、11個も折れて、幅 18 m 内陸側に運ばれてしまった。写真により、無事に残った部分の断面がわかる。人の立っている所より遠くに残りがいが見える。また、防波堤が転倒して転がった跡が残っていた。

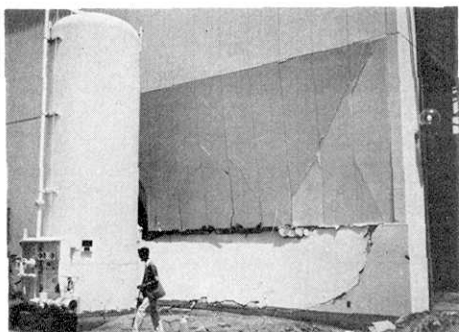
写真24. 東大ロケット実験場

写真24は、能代市浜浅内の東大ロケット実験場の施設が津波により被害を受けた様子で

ある。波圧により、モルタルボードの壁がへこみ、裏の鉄骨が曲がっていた。
