27. 1982 年浦河沖地震による被害

地震研究所 伯野元彦
国立防災科学技術センター 大谷圭一

1. 地震概要

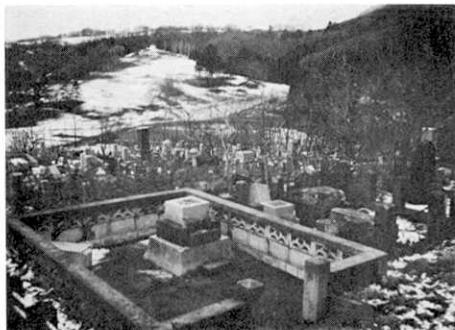
墓石は, 浦河町では Fig. 2 に示すように, 倒れているもののがかなりあった。ただ, Fig. 3 のように, 墓石に泥がついていて, 明らかに地震後に立てなおされたものもあった。地震が起きた日がお彼岸の中日だったので, 比較的早く修復されたものもあった。町役場の調べでは, Figs. 2, 3 に示している役場裏手の共同墓地では, 約 1,000 基中倒れていたものは 420 基 (約 42%) であった。同墓地において倒れた墓石, 倒れなかつた墓石の, 高さ, 底辺幅 (長い方), 及びその比を集めたものが, Table 3 であり, 横軸に高さを, 縦軸に底辺幅をとりプロットしたものが Fig. 4 である。ただし, この場合, 倒れなかつたものと, 立て直されているものとを誤認しないため, 墓石に泥やキズがついていないかを調べた。そして泥やキズがついておらず多少回転したり, すべったりして位置が変わっているもののみを倒れなかつたものと判断した。倒れた墓石を元のように直す時, わざわざ元とはずれた位置に立てるとはないだろうと想像したからである。

Fig. 2. A public graveyard behind Urakawa town office.

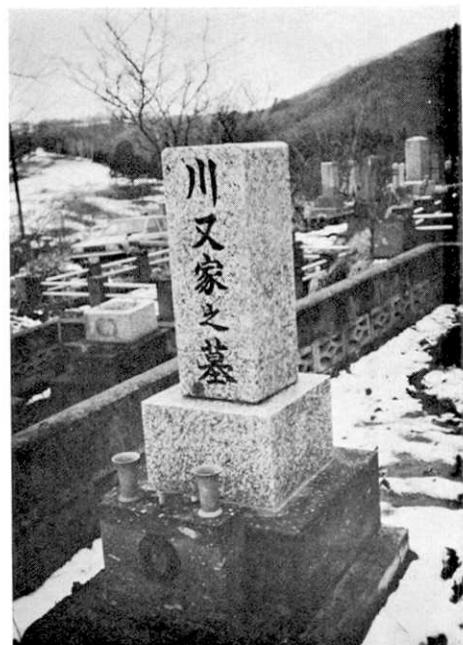
Fig. 3. Gravestone rebuilt after earthquake in the graveyard of Fig. 2.

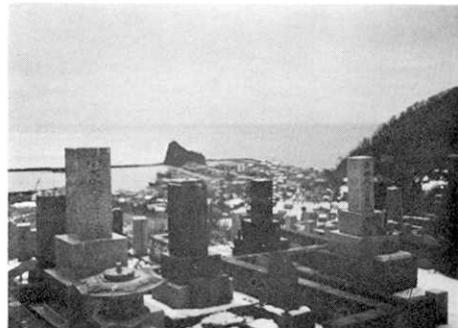
Fig. 5 は、浦河町から海岸に沿って東南へ約 10 km 離れた様似町の共同墓地である。ここでは、回転した墓石はあったが、倒れたものはなかつた。

Fig. 5. Graveyard in Samani town.

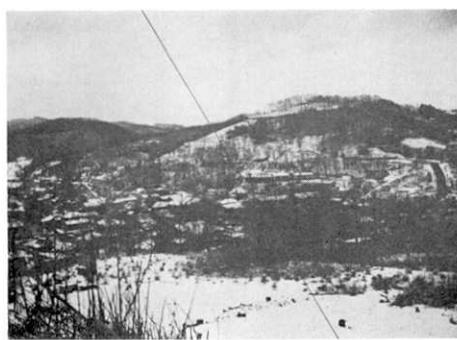
Fig. 7 は、Fig. 6 の A 地点から矢印の方向への眺めであるが、足元の雪で白い丘陵と正面の丘陵の間の狭い低い地域に家屋が密集してて、そこに被害が集中した。Fig. 8 は、その狭い常盤町通りであるが、舗装面には多くの亀裂や不等沈下、ふくらみが見られ

Fig. 7. View of Tokiwamachi on soft peat ground.

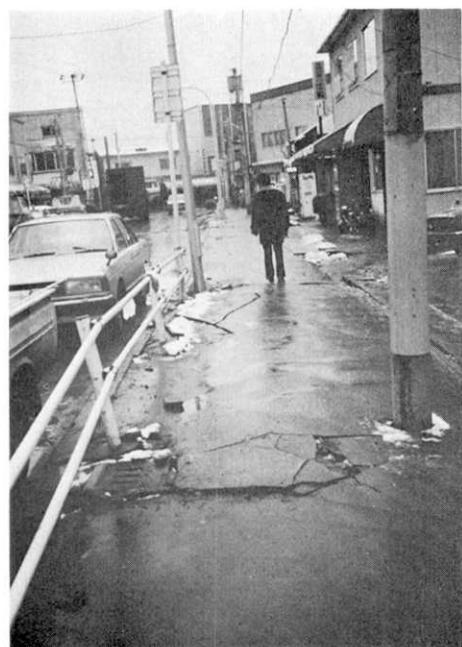
Fig. 8. Cracks in road pavement in Tokiwamachi in Urakawa town.

た。これは、地盤が軟弱な泥炭層であるためかもしれない。

そして、この通り沿いに、後でも述べるように、地盤中に埋め込まれた水道管の被害が多く発生した。この写真的舗装面の亀裂から想像するのに、相当な地盤のひずみが生じたと思われるから、地中埋設管の継手部にそのような被害が出るのは当然である。

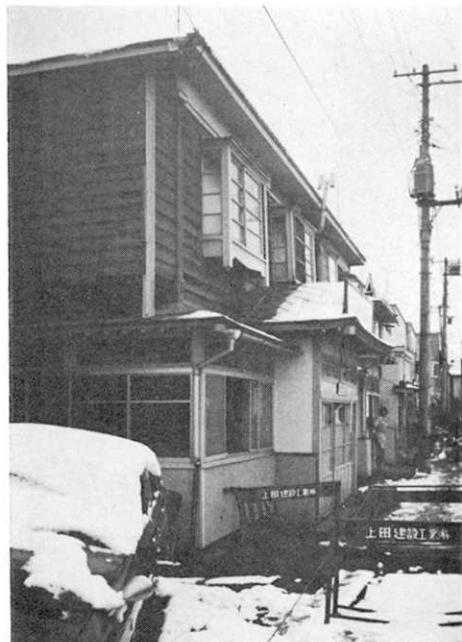
Fig. 9 は、常盤町通りに面した全壊した公衆浴場であるが、その基礎部分 (Fig. 10)

Fig. 9. Damage to a public bath in Tokiwamachi.

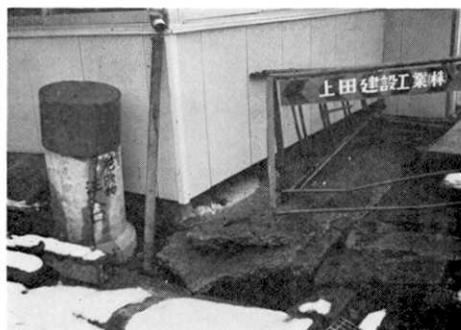
Fig. 10. Damaged foundation of the public bath.

は、コンクリートが壊れてガタガタである。

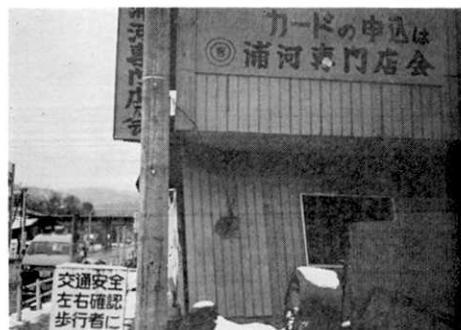
Fig. 11. Inclined house in Tokiwamachi.

その他、一階部分が前のめりになった家 (Fig. 11), 相当な老朽家屋 (Fig. 12), 一階部分が相当に変形した商店 (Fig. 13) もあった。

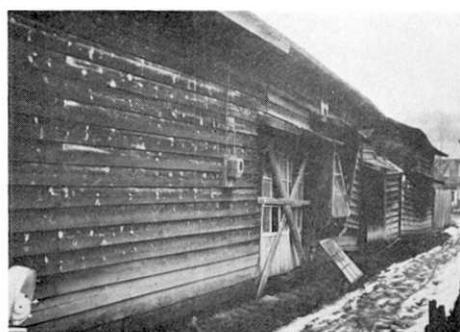
Fig. 12. Damage to old wooden house in Tokiwamachi.

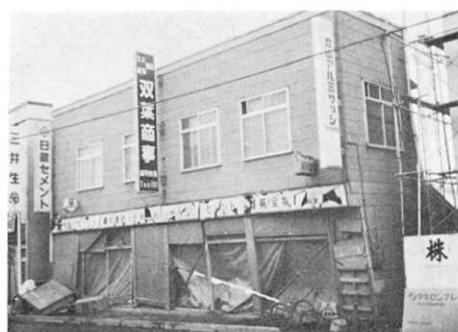
Fig. 13. Damage to a shop in Tokiwamachi.

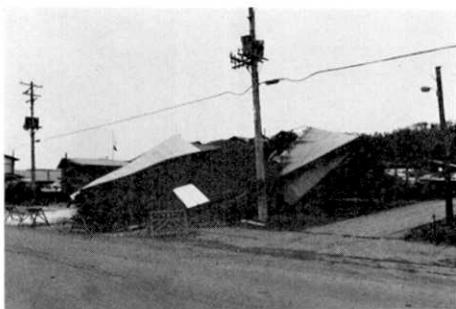
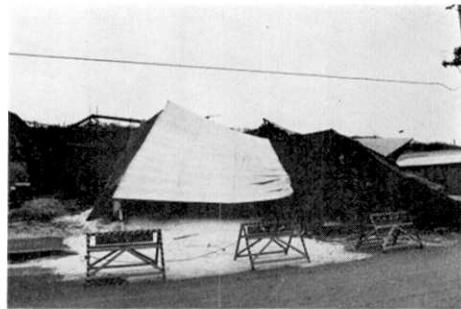
ただ、倒壊家屋はチップ工場の一棟だけで (Figs. 14, 15), しかも、その位置は、家屋

Fig. 14. Collapsed warehouse of a chip factory. (photographed by Urakawa town office.)

Fig. 15. Collapsed warehouse of a chip factory. (photographed by Urakawa town office.)

被害のほとんど出でていない浦河町西北部分の幅広の泥炭層であった。ただ、家屋被害こそこの泥炭層地区では殆んど無かったものの、後述の埋設水道管被害は、泥炭層の丘陵地との境界付近で多く発生しており、このただ一棟の倒壊家屋もその付近で発生していた。

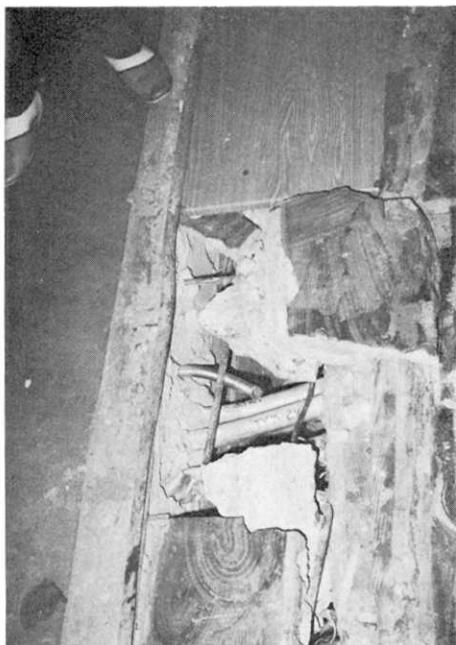
Fig. 16. Broken expansion joint in the reinforced concrete building of Urakawa primary school.

鉄筋コンクリート建築は、主構造材に被害を生じたものは無い。浦河小学校においては、東南側部分の基礎杭頭が伸縮継手付近で一列がほとんど破損したため、ビルが傾き、継手付近は 10 cm 程度東側部分が沈下した。なお、この小学校は、泥炭層の常盤町通りにはほぼ面し、地盤は泥炭層である。

Fig. 16 はその沈下による伸縮継手部の破損を示す。Fig. 17 は、不等沈下によるものであろうが、講堂の床が盛り上っている。地震の二日後に卒業式を控えていたので小学校の先生方は、地震が卒業式の最中でなく、休みの日に起って本当によかったですと胸をなで下ろしていた。

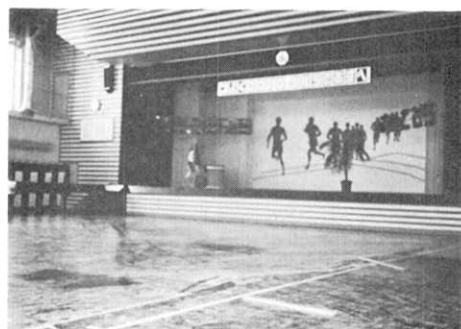
Fig. 17. Buckled floor of Urakawa primary school due to settlement of building resulting from collapse of pile foundation.

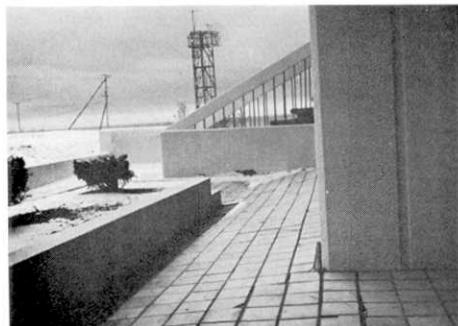
Fig. 19. Cracked pavement at entrance of Urakawa family sports center.

ツセンターである。ここは、先に述べた浦河小学校の裏の丘陵上にあり、ビル本体には殆んど異状は認められなかった。ただ、敷地は丘陵頂上にあり、平坦地を作るため切り盛りしてあり、盛土部分が沈下したり亀裂を生じたりした。玄関付近の地盤沈下により床面が傾斜したり (Fig. 19)，建物周囲の舗装面に亀裂が生じたり (Fig. 20)，盛土地盤が全体として沈下したため脇の入口の小段も建物からはずれて沈下した (Fig. 21)。鉄筋コンクリート造の建物の場合、主体構造に被害が生じている例はほとんど無かったが、天井の落下が数例見られた (Fig. 22)。

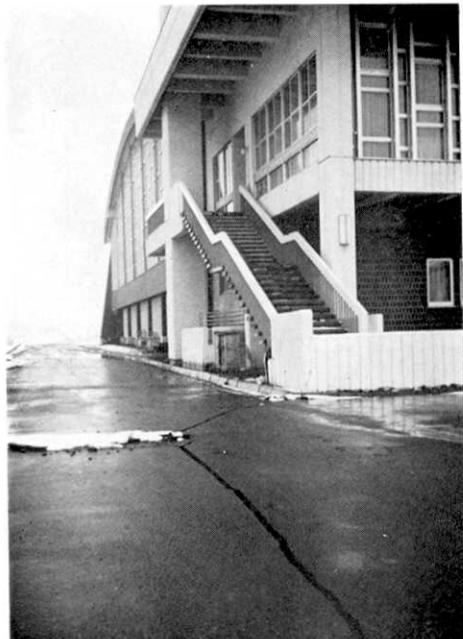
Fig. 20. Cracked pavement close to Urakawa family sports center.

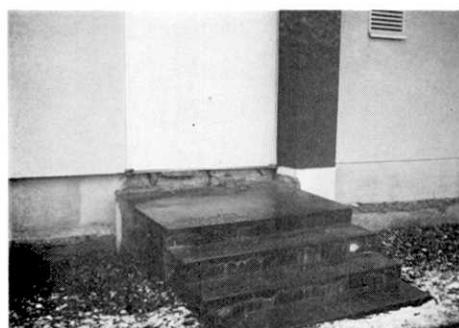
Fig. 21. Sunken door steps of Urakawa family sports center.

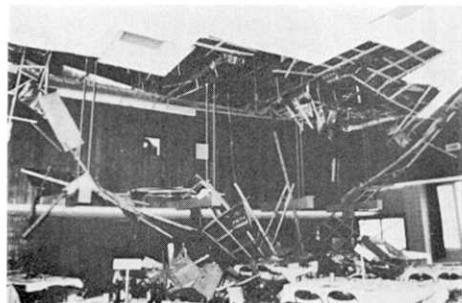
Fig. 22. Collapsed ceiling at Urakawa fukushi center building. (photographed by Urakawa town office.)

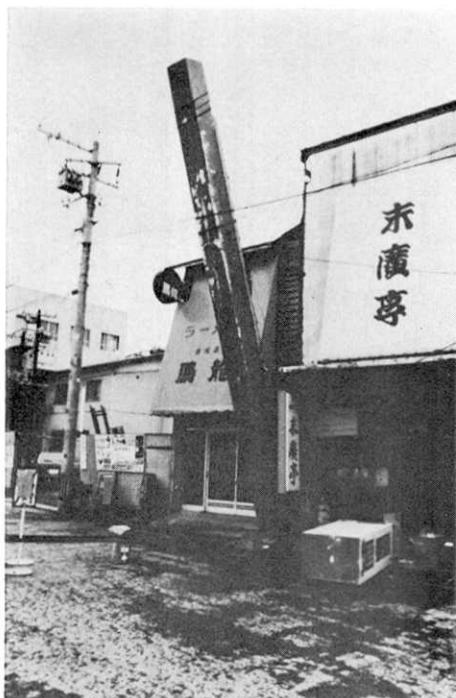
その他の被害としては、煙突の傾斜 (Fig. 23)，ブロック塀の倒壊 (Fig. 24)，石像の転倒 (Fig. 25) などがあった。

Fig. 23. Leaning chimney. (photographed by Urakawa town office.)

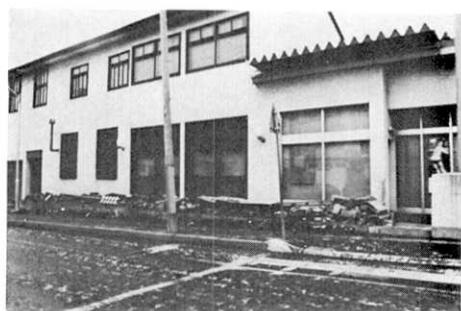
Fig. 24. Collapsed block fence. (photographed by Urakawa town office.)

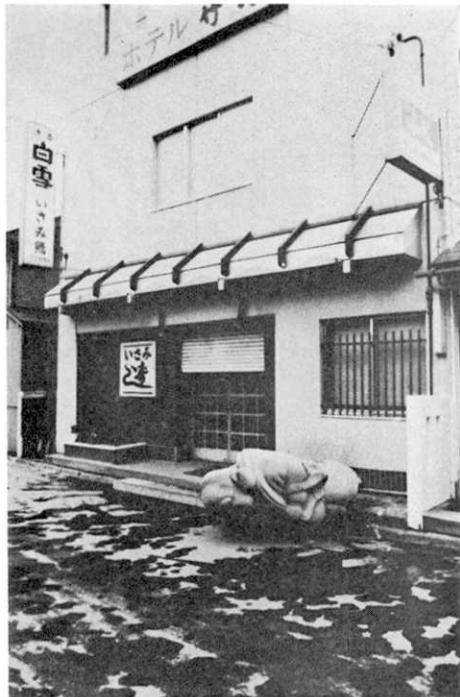
Fig. 25. Overturned stone statue. (photographed by Urakawa town office.)

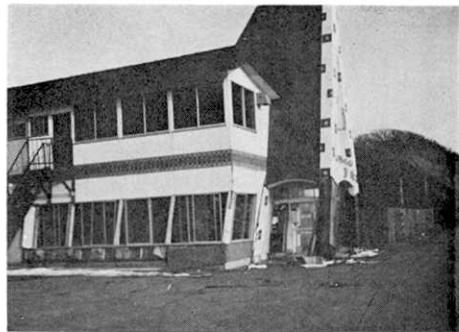
Fig. 26 は、浦河寄りの三石町はずれの国道 235 号沿いにあるアベ・ドライブインであるが、一階部分が剪断を受け前のめりとなっている。また、周囲の地盤にも多くの亀裂が認められた。入口付近のクローズアップは Fig. 27 に、建物内部の様子は Fig. 28 に示す。付近の地盤の亀裂、海岸コンクリート護岸の倒壊などから、この地区では地震動が相当に激しかったことが想像されるが、それでも拘らずこの程度の被害であり、日本の家屋は丈夫なものであると感心する。

Fig. 26. Damaged Drive-in restaurant "Abe" in Mitsuishi town.

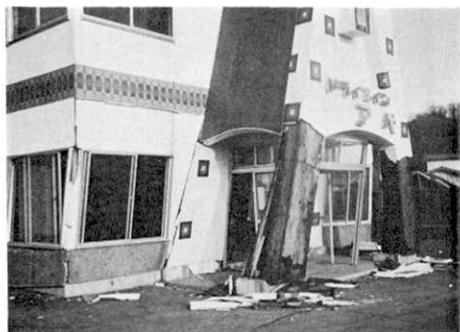
Fig. 27. Close-up of the drive-in res-
taurant.

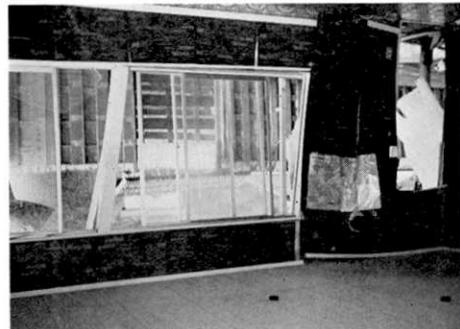
Fig. 28. Inside of the drive-in restaurant.

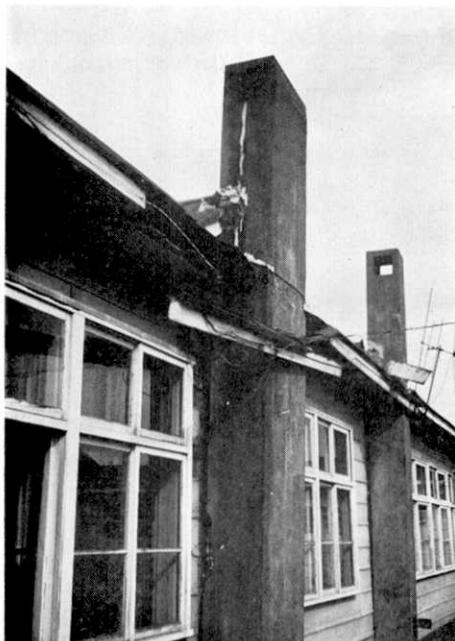
Fig. 29 は三石小学校であるが、ここは丘の上に位置し、校舎はかなり老朽化した木造である。1952 年十勝沖地震直後に建築、全体として地震前からガタガタになっていたが、煙突のずれ (Fig. 30)，便所の破損 (Fig. 31) 等が見られた。校舎のすぐ脇に 10 m 程離れて、教員住宅があったが、校長の宿舎が最もひどい被害を受けていた (Figs. 32, 33)。これは、ブロック造であつ

Fig. 30. Damaged chimney of Mitsuishi primary school.

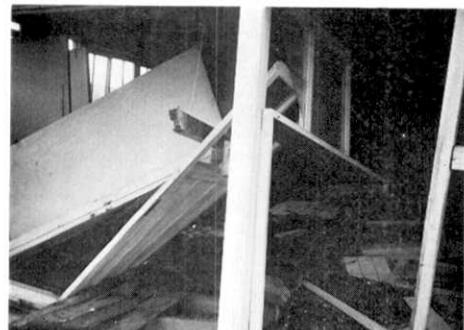
Fig. 31. Damaged toilet of Mitsuishi primary school.

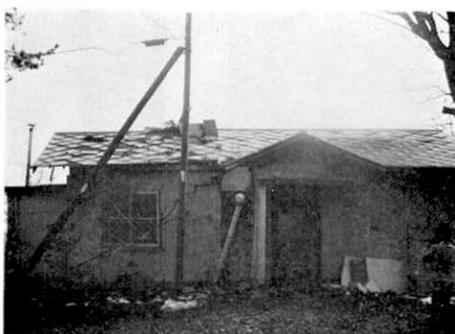
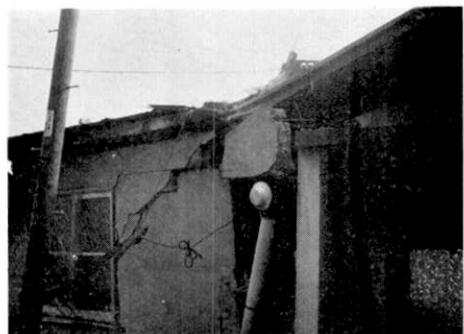
たこと、庭先が 5 m 位で切り立った崖となっていたこと (Fig. 34) などが、被害をひどくした原因であろうと思う。

Fig. 32. Collapsed dwelling house of the schoolmaster of Mitsuishi primary school.

Fig. 33. Close-up of Fig. 32.

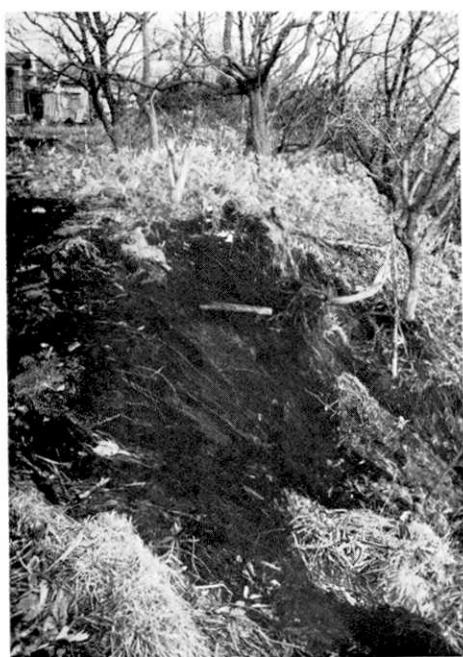
Fig. 34. Cliff slide just behind the schoolmaster's house.

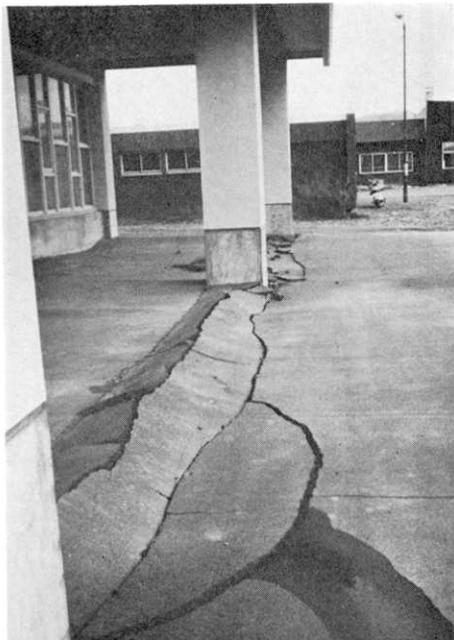
外見では被害は大したことは無いが (Fig. 35)，入口の地盤は Fig. 36 のようにかなり変形しているし、内部の体育館の床は、手抜き工事のため下にあるべき杭がほとんど無

Fig. 36. Ground deformation at the entrance of Mitsuishi town sports center.

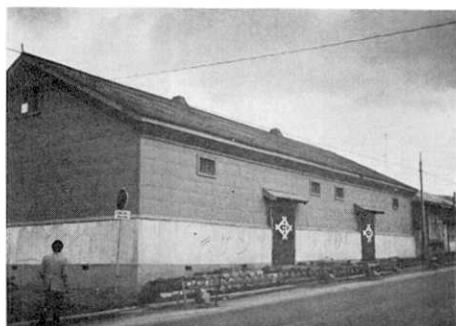
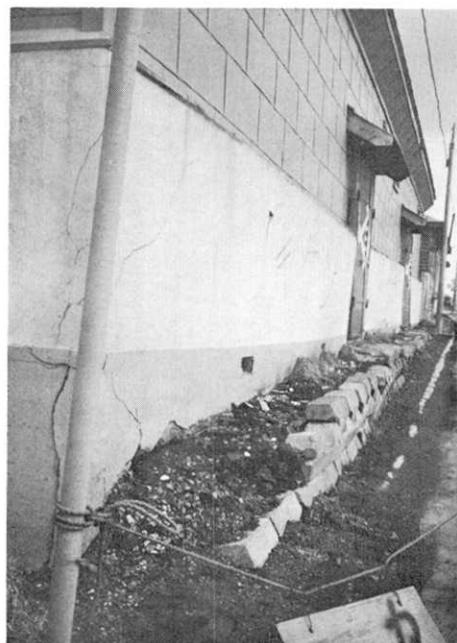
また、国鉄三石駅そばの、下壁が土壁で上部がブロックという倉庫 (Fig. 37) も底部が破壊しており、倒壊寸前という状態だった (Fig. 38)。

Fig. 37. Damaged warehouse made of mortar brick and mud in Mitsuishi town.

Fig. 38. Damaged side of the warehouse.

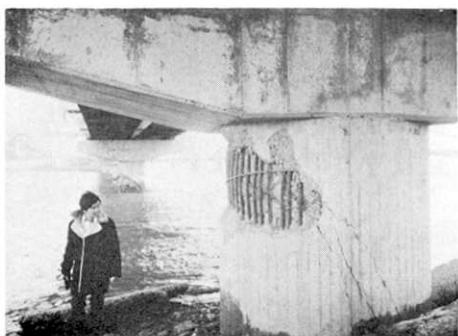
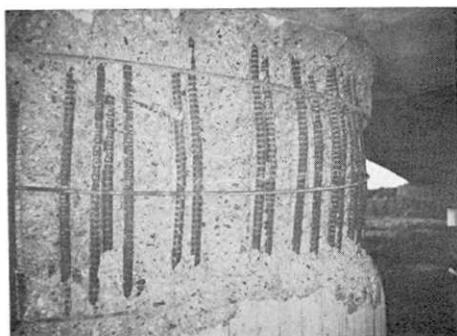
8 基の橋脚のうち 6 基に何らかの被害を受けた。Fig. 41 は No. 2 橋脚（以下 2P と称する）の被害状況を示すが、亀裂が傾斜して入っている点、亀裂個所が下端とか上端ではない点から、明らかにこの橋脚亀裂は橋軸直角方向の剪断力による引張り亀裂と思われる。さらに、Fig. 41 の被害部位のクローズアップ写真（Fig. 42）を見ると、帶筋が細くかつ間隔が広いこと、下から立上った主鉄筋の本数が被害面下端で減少していることが認められる。

Fig. 41. Damaged No. 2 pier of Shizunai road bridge.

Fig. 42. Close-up of Fig. 41.

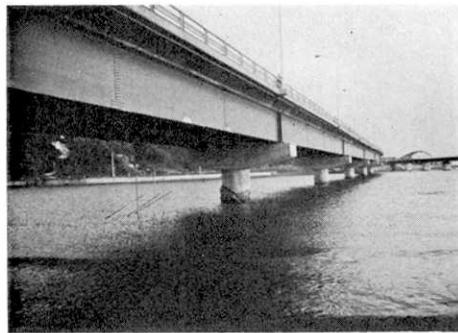
3P の被害は、Fig. 43 のように全断面に亀裂が入り、亀裂部のコンクリートが一部脱落し、橋脚の高さが縮まり、そのため橋床にも影響を及ぼした。

Fig. 43. Damaged No. 3 pier of Shizunai road bridge.

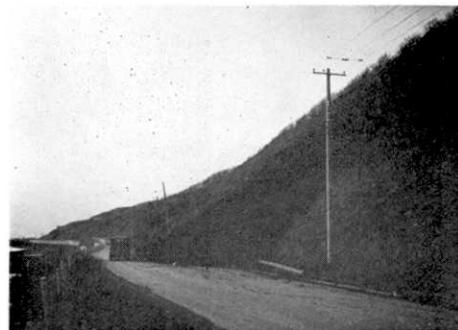
Fig. 45. Landslide.

地盤の被害地域は海岸まで山が迫っている所が多かったので、自然斜面の崩壊 (Fig. 45), 土留めの崩れ (Fig. 46), 海岸護岸の転倒 (Fig. 47), 道路面の亀裂などが見られた。

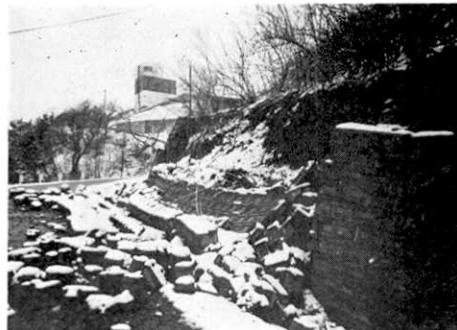
Fig. 46. Collapse of stone wall.

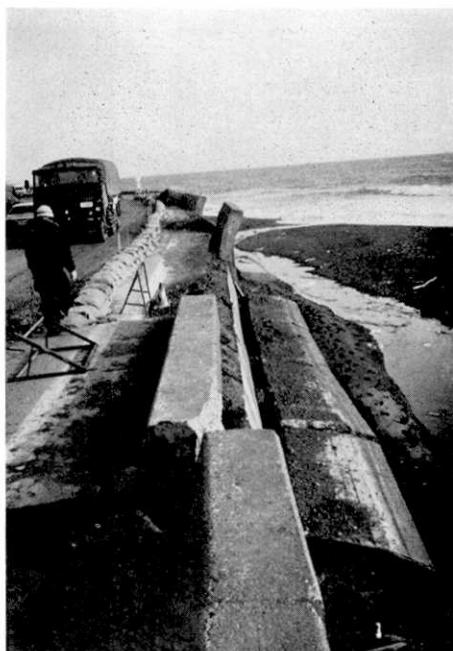
Fig. 47. Overturn of seawall.

何れも耐震設計がなされていないものであるから地震が起ると真先に被害が生じるのはやむを得ない。ただ、海岸護岸のコンクリートは、打継目から、離れて倒れたりずれたりしているのだが、写真で見てわかるように、打継目には鉄筋が全く認められない。ということは、コンクリート躯体の中も無筋であると想像され、国道の海岸護岸のコンクリートが無筋である

まで知らなかった。塩害で鉄筋が腐食するという心配もあるとは思うが、鉄筋コンクリート造とする必要があるのではなかろうか。

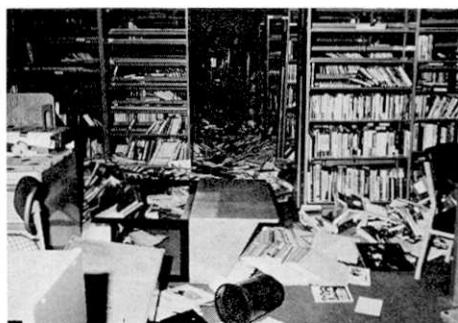
Fig. 50. Damaged inside Urakawa town library. (Photographed by the town library.)

Fig. 50 は、地震直後の浦河町図書館内部の状況であるが、背中合わせの本箱の頂部を緊結しておいたため本箱はほとんど倒れなかったものの、床は散乱した本で足の踏み場も無い有様である。

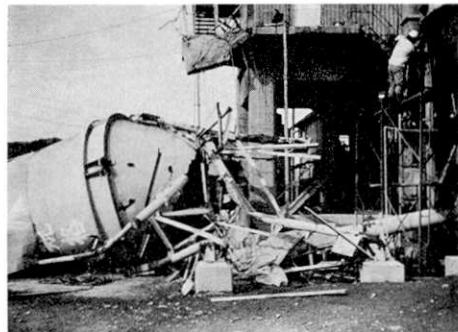
Fig. 51. Overturn of a cement container in Mitsuishi town.

三石町では生コン工場のセメント容器が倒れた (Fig. 51). 鋼製構造の被害というのは珍らしい。

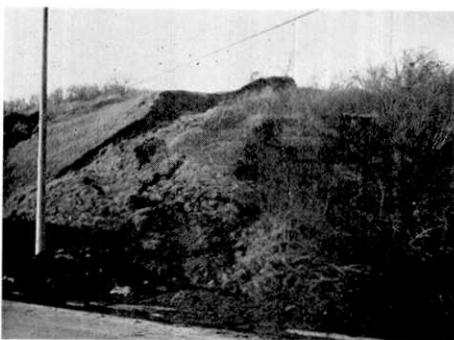
今回の地震と比較してみると、人々が立っていられなかったことは、ほとんどの人が証言している。家屋の倒壊は非住家だが、1軒あった。勿論これは 1% 未満であるが山くずれとまではいかないが崖くずれは多く起った (Fig. 52). 地割れも地面の亀裂ならば多少起った (Fig. 53).

Fig. 52. Small scale landslide along national road No. 235.

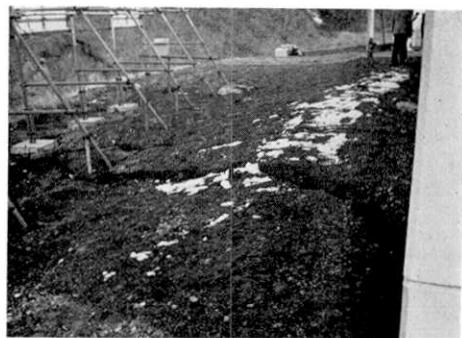
Fig. 53. Crack on ground in Mitsuishi town.
