49. 1980年伊豆半島東方沖地震による 建築構造物の被害について

地震研究所 { 園 田 吉 隆
大 沢 胖

49. *On the Damage of Buildings Caused by the Izu-Hanto-Toho-Oki Earthquake of 1980.*

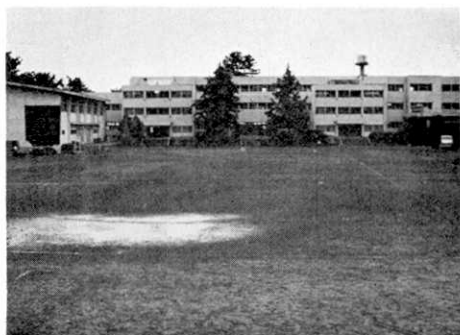
Fig. 2. North elevation of Futo Elementary School Building and Gymnasium.

で海拔 200 m 程度の丘陵に続いている。校舎はいずれも昭和 46 年の柱の帯筋に関する建築基準法施行令の改正以前のものである。敷地内、校舎南側の盛土の斜面付近およびグラウンド中央付近にはほぼ東西方向にひびわれが走っており (Fig. 3)、後者の北側への延長部分では路肩の土砂崩れが発生している。教室棟西側給食室付近にも盛土が崩れたことによると思われる幅 2 cm、長さ 12 m ほどのひびわれが発生している。他にも校舎北側に小さな地割れがいくつか見られる (Fig. 2)。

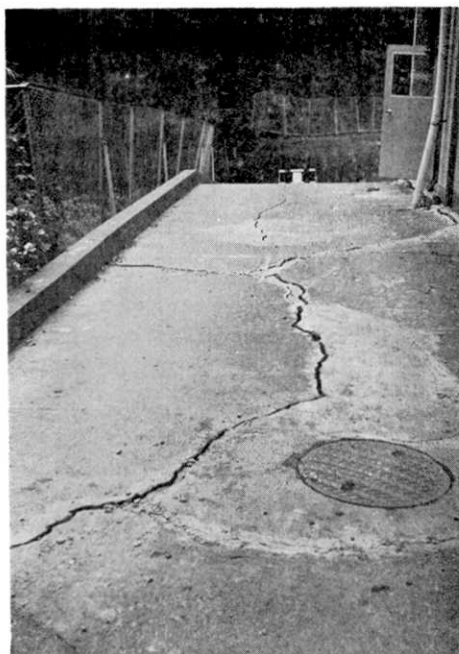
Fig. 3. Crack appeared on the west end of the lot (Futo Elementary School)

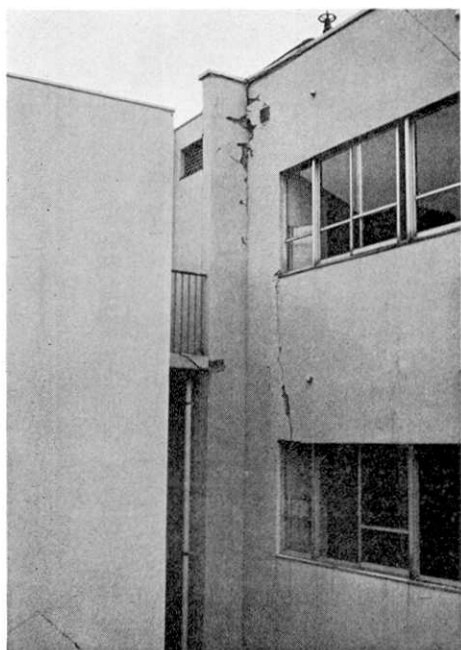
- a) 1階から3階まで階段室部分に接する廊下北側の壁に大きなせん断ひびわれが入っており、コンクリートがはく落し鉄筋が露出している (Fig. 4)。これらの部分には

配膳用エレベーター、配電板、ダストシュート等が設けられており、それらのために壁の欠損部分はかなり大きくなっている。

- a) 教室棟は各教室の四隅の柱で支持され、ベランダおよび廊下がはね出したように配置されているため、桁行方向に耐震壁が不十分である。そのために桁行方向の変形が大きくなり、その変形に追従できない北側の非耐力壁に大きなせん断ひび割れを生じ破壊した。
- b) 階段室および給食室は教室棟の北側の非耐力壁に接続しているがそれらの部分は本体に比較して壁の量が多く震動性状が異なるために接合部分で壁が破壊された。
- c) 全般的に西側部分の被害が大きく、このことは西半分が盛土上であることと関連があると思われる。
- d) 今回大被害を受けた部分はほとんど1978年1月の伊豆大島近海の地震によって多少の被害を生じており、補修が行なわれていたが今回の地震でひびわれが進展しており、地震動が前回より一段と強かったことを裏付けている (Fig. 6)。

Fig. 4. Shear fracture of non-structural wall (Futo Elementary School)

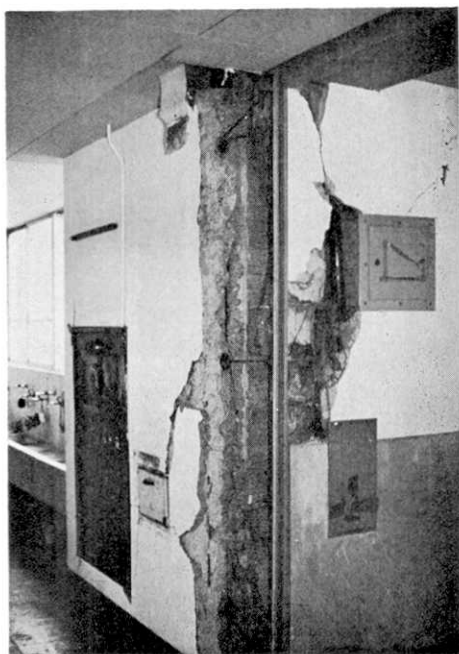
そのほか、各部で非構造体および備品の被害も多く (Fig. 5)、給食室のボイラーの移動およびそれに伴う配管の損傷、ロッカー、本棚の移動、転倒その他備品の棚からの落下、破損が起っている。理科室では水平方向にバンドで拘束されていたガラス器が飛び上って割れるなど上下動もかなり大きかったことが推測される。

Fig. 5. Damage and crumbling of the facing (Futo Elementary School)

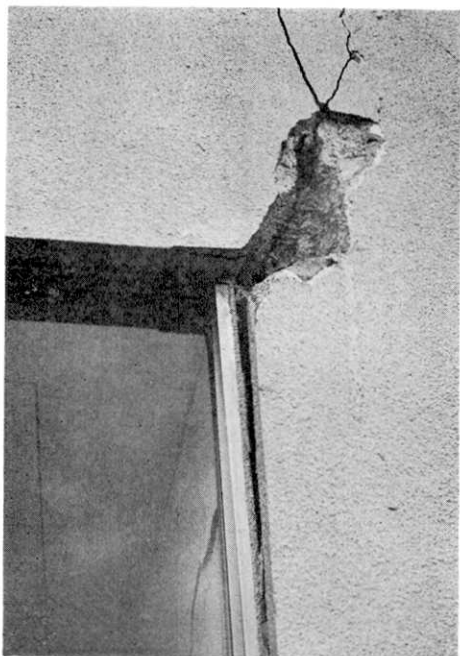
Fig. 6. Extension of shear cracks (Futo Elementary School)

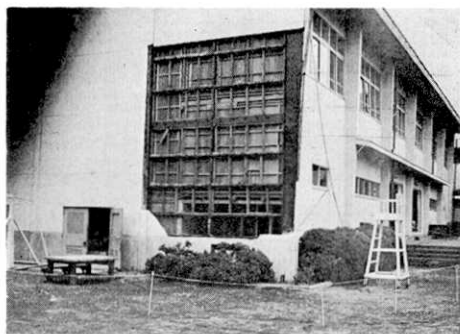
体育館はグラウンドの東隅、切土部分に南北に長く建てられており、6×4スパンの鉄骨造で長手方向は4隅が直径 22 mm の鉄筋ブレースにより補強されている。大きな被害としては a) 建物4隅の長手方向のブレースが8本共全部破断 (Fig. 8) b) 北側妻面の外装モルタルが横 4 m 縦 6 m にわたってはく落 (Fig. 7) c) 天井面内のブレースが数本破断してぶら下がっていることである。壁面のブレースの破断はすべてガセットプレートの部分で起っており (Fig. 10, Fig. 11)、鉄筋で破断しているものがないことから、ブレースの取り付けに問題があったものと思われる。ブレースの破断した体育館長手方向は教室棟の被害が少ない梁間方向であるが、教室棟の場合梁間方向に十分に耐震壁が配置されているのに対して、体育館は壁面上部がほぼ全面窓のための開口であり、水平力の多くが4ヶ所のブレースに負担されたためと推測される。壁面上部と軒の接する位置に建物全周にわたってモルタルにひびわれが発生しており、長手方向の変形が大きかったことを示している。妻面のモルタルのはく落は鉄骨門型ラーメンの面内変形にモルタルが追従できなかったことに加えて面外方向の地震力によるものと思われる。天井面内ブレースの破断は2ヶ所確認されているが、ボルトが他にも落ちていることから破断ヶ所がそれ以上あるものと推測される。これはそれぞれの門型ラーメンの面内変形量が不均一で天井面内にかんりの

Fig. 7. Exfoliation of mortar at the south end of the gymnasium (Futo Elementary School)

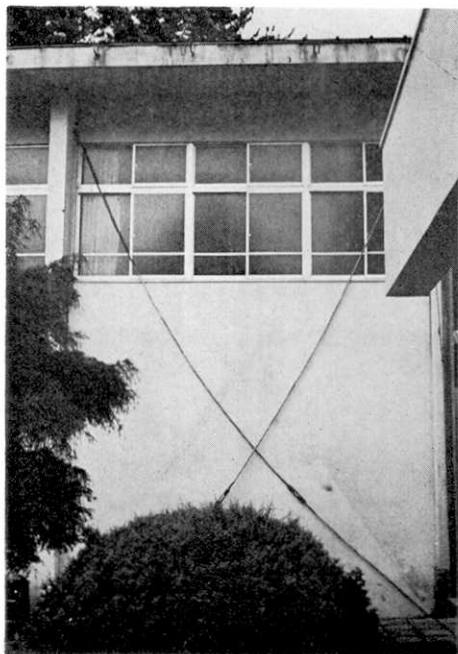
Fig. 8. Broken braces in the longitudinal direction of the gymnasium (Futo Elementary School)

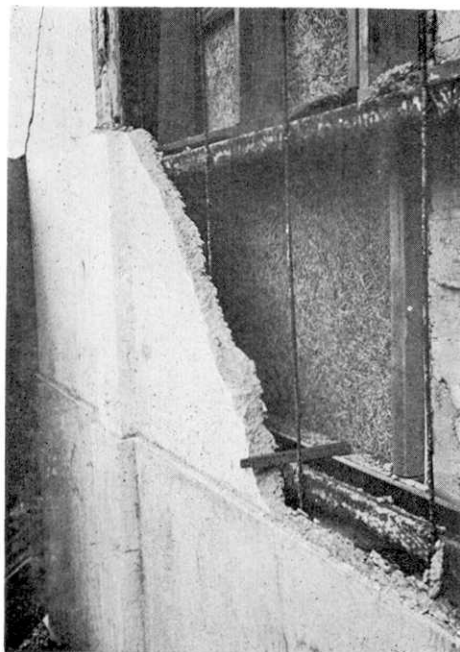
Fig. 9. Details of the crumbled mortar facing (Futo Elementary School)

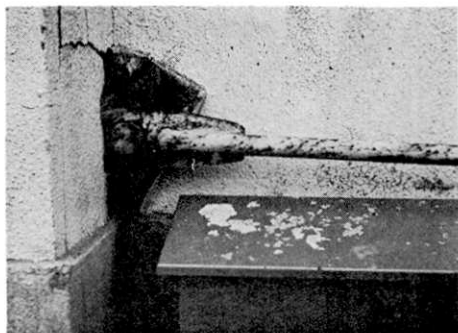
Fig. 10. Connector of brace which remained sound (Futo Elementary School)

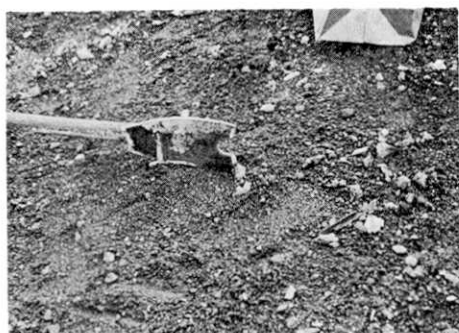
Fig. 11. Connector of brace broken at its profile deficiency (Futo Elementary School)

All the braces of the steel framed gymnasium have been broken in the connectors and a fairly large portion of mortar facing ($4\text{ m}\times 6\text{ m}$) on the wall exfoliated and fell. It is presumed that the braces bore the greater part of the lateral force during the ground motion because the building does not have enough walls in the same direction. If the connectors had been strong enough to bind the braces, the gymnasium might have remained safe and sound.

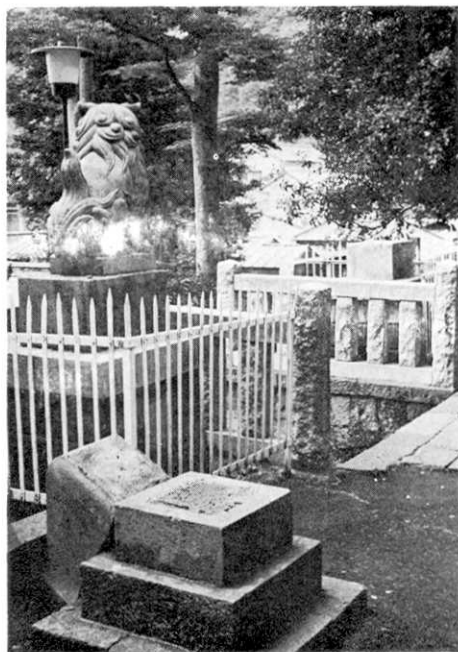
Fig. 12. Overturned stone sculpture in the Mishima Shrine (Futo, Ito city)

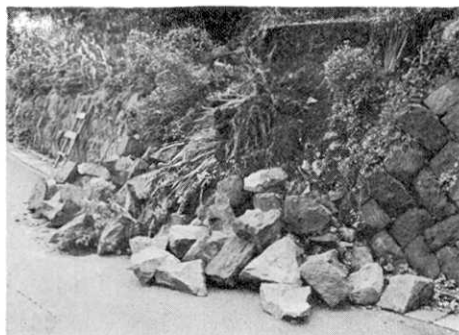
Fig. 13. Wreckage of a stone wall (Futo, Ito city)

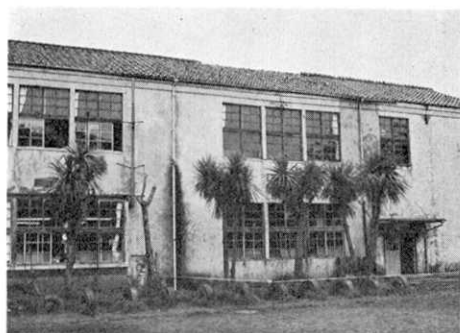
Fig. 15. West elevation of Kawana Elementary School (Kawana, Ito city)

川奈港に近い東下りのゆるやかな傾斜地に位置する1955年竣工の木造モルタル2階建の建物である (Fig. 15)。建物はかなり老朽化している。屋根瓦特に棟瓦に脱落したものが多く、モルタル塗りの外装にはひびわれ、はく離が建物全周にわたって見られるが、主たる構造体の被害は軽微である。敷地内の強震計が最大加速度 300 gal 以上を示している。川奈港付近には地くずれ、石垣の崩壊、屋根瓦の落下、鉄骨コンクリート造建物のひびわれが他にも何か所か見られた。

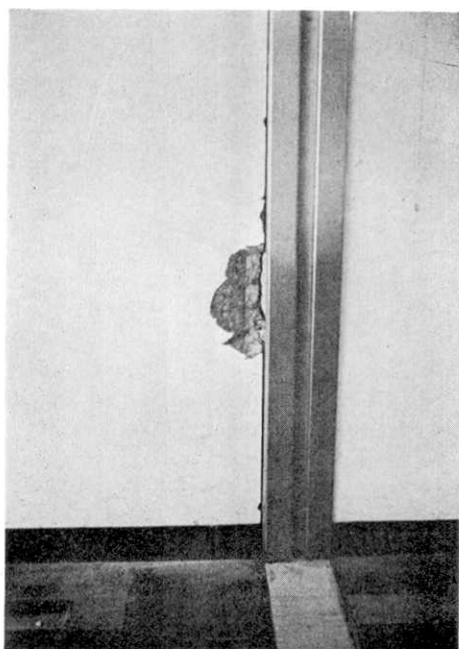
Fig. 17. Damage to expansion joint (Nishi Elementary School, Ito city)

伊東市街、伊東大川による沖積地に位置する1974年竣工の鉄筋コンクリート3階建の本館および体育館よりなる (Fig. 16)。本館は東西に長い管理棟部分とそれにエキスパンションジョイントを介して接合されている南北に長い2棟の教室棟からなっている。被害のあったのは前述のエキスパンションジョイント部で衝突により仕上げモルタルが一部はく落している (Fig. 17) ほか付近の耐力壁 (南北方向) にせん断ひび割れが発生している。また、管理棟の耐力壁 (東西方向) にもせん断ひびわれが見られるが被害程度は軽微である。
