10. 1978年島根県中部地震の被害調査報告

地震研究所 伯野元彦

10. *A Report on the Damage by the Shimane-ken chūbu Earthquake of 1978.*

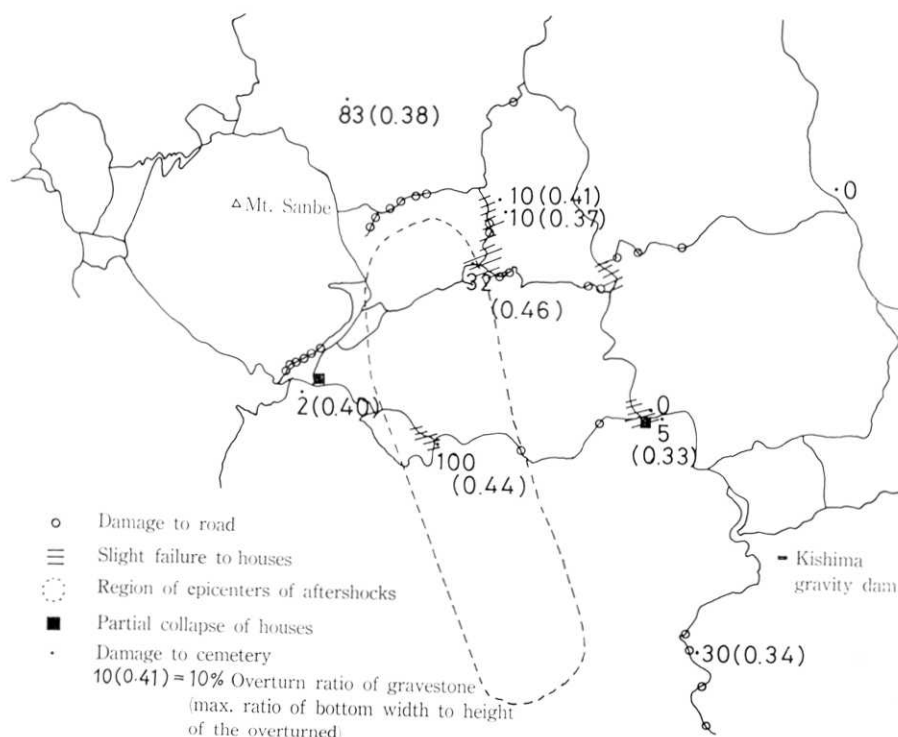
Fig. 1. Damage distribution of various kinds of structures.

Fig. 1 は被害の概況と墓石の転倒状況を示している。

数字は墓石の転倒パーセントを、カッコ内の小数点数字は転倒した墓石の内、最大の(幅)/(高さ)、つまり、最大の合震度を示している。この分布から、最大加速度分布を知ろうとすることは、なかなか困難なことがわかる。つまり、転倒パーセントは2%と100%と非常に違っても、最大合震度は0.40と0.44のようにほとんど差が見られないことが多いのである。これは墓石の(幅)/(高さ)は墓石によってそれ程の差異はなく、ほぼ0.35~0.45の範囲内にあるため、1本でも倒れれば、0.35~0.45の最大合震度となるためである。したがって、地震の強さを示す指標としては、最大(幅)/(高さ)比よりも転倒率の方が良いことが、過去の地震調査でも感じられたが、この調査結果からも想像される。

Fig. 1 には他に道路被害箇所、住家の被害箇所を示している。

破線で囲んだ長円は、余震分布(東大地震研究所白木微小地震観測所による)がこの中に入るような包絡線である。ほぼ、被害区域と余震域とは一致しているといってもよいで

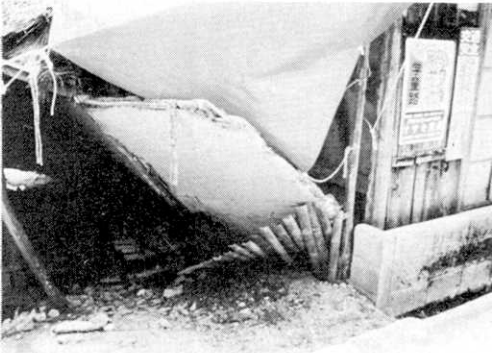
Fig. 2. Collapse of the clay wall of a straw thatched house.

Fig. 2 は三瓶志学町の田部幸三氏方の被害であり、近所では珍しいわらぶき屋根の木造土壁住宅である。地震によって土壁が柱から離れてはずれてしまった。

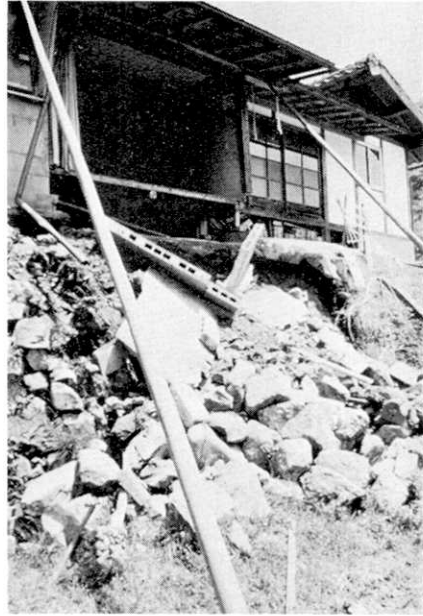
Fig. 3. Inclined floor of a wooden house due to fall of a stone wall.

Fig. 3 は八神地区の藤原章氏宅の被害例で、約2mの石垣が崩れ、床が傾いてしまった。

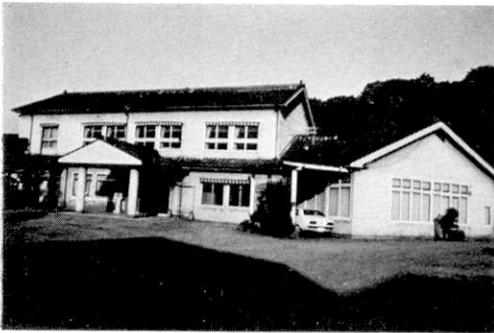
Fig. 4. Damage to the tile roof of a hotel (Sanbe Kanko Hotel) at the Sanbe hot-spring.

Fig. 4 は三瓶志学温泉三瓶観光ホテルを示しているが、このホテルは、屋根瓦がずれるなど大きな被害を出した。増築に増築を重ねたため、木造部分、鉄筋コンクリート部分が複雑に結合されており、増築のための結合部分が Fig. 5 のように離れた被害も生じた。ここには結合のための鉄筋も入っていなかった。Fig. 6 は屋根瓦の破損であるが、この程度の被害が非常に多かった。

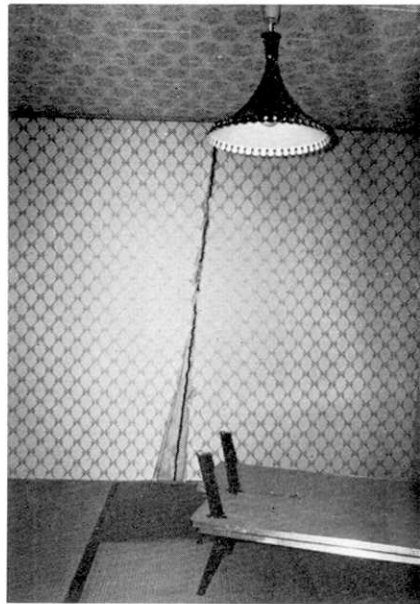
Fig. 5. A crack on a wall in a hotel room. The crack appeared on the joint with no reinforcement between the main building and the extended part.

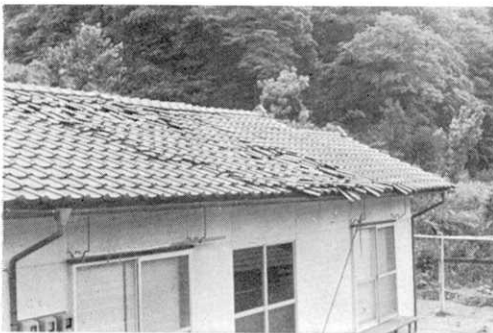
Fig. 6. Typical damage to a tile roof.

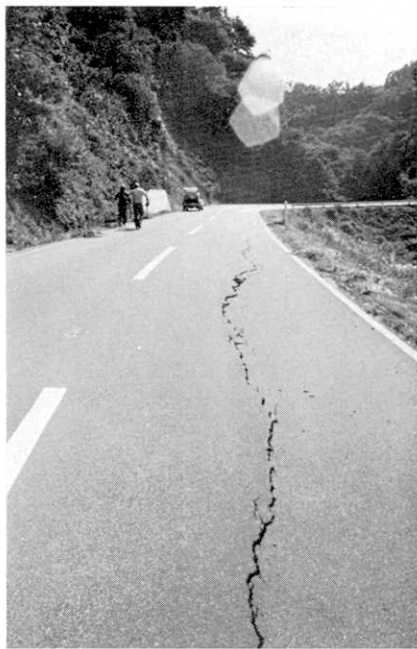
県の調査によれば、道路については48個所の被害が生じたとされているが、その大部分は舗装路面に生じた軽微な亀裂であった (Fig. 7)。また橋梁では三瓶町の湯の谷橋 (L=50m) の橋台付近の盛土が沈下し、段差が生じた。

Fig. 7. Small crack in road pavement.

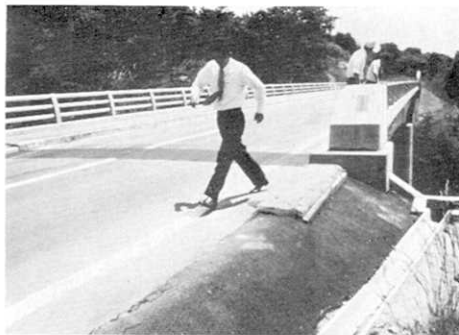
Fig. 8 にその様子を示すが、橋梁手前の盛土部分が約10cm沈下し、橋梁との間の段差にアスファルトを埋めたことが分る。この現象は地震の度に起ることであるが、これは橋梁は杭などきちんとした基礎の上に建設されているのに反し、盛土部分は人工的にはたとえ重機械によって転圧をしたとしても、十分に締め固めは得られないので、地震動を受けると締め固めが行われ、沈下するのである。Fig. 9 は道路舗装面に入った亀裂を示すが、この道路の奥手がパーキング場となっており、写真からわかるように、道路面からパーキング場にかけて、舗装面に亀裂が認められる。この亀裂は、右側の崖に沿った旧道と、その後造成した盛土との境界に入っている。

Fig. 8. Vertical gap between "Yunotani" bridge and an approaching embankment appeared after the earthquake and was repaired by pitch material.

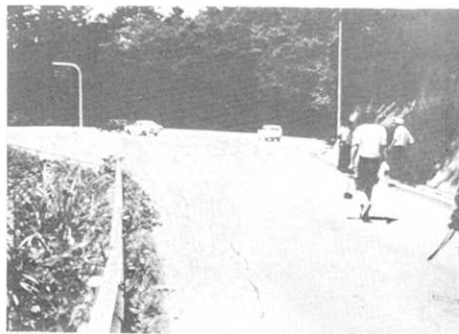
Fig. 9. Crack in the parking lot of the Sanbe hot spring appeared along a connecting part between an old road and a newly filled area.

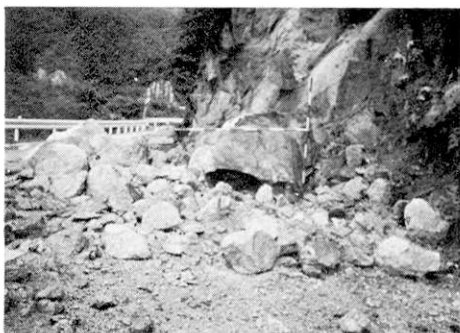
Fig. 10 のように、切り取り斜面からの浮き石の崩落も多く見られた。ただ、細粒分が少ないことから、風化はそれ程進んでいなかったことがわかる。1978年の伊豆大島近海地震でも、道路への切り取り法面崩壊が目立ったが、この場合は落石というより崩土といった方がよい位に風化が進んでいた。

Fig. 10. A large amount of rock fell down on the road from a cut slope.

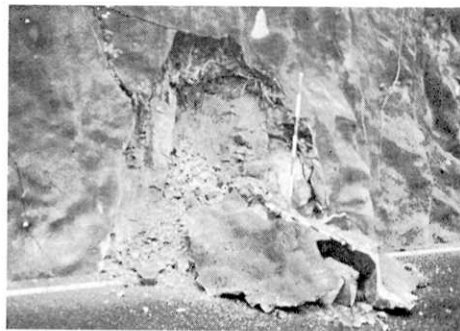
Fig. 11 は同じく切り取りのモルタル吹付けの破損状況を示している。このモルタルが壊れた個所から土砂が崩れるのは仕方はないが、モルタル吹付けが壊れていないところでは吹付面からの小石の崩落等が全く見られない。これは、モルタル吹付けは、地震時に斜面全体が崩れるのを防止する力はないが、斜面の表層から、小石などが崩落して他に危害を及ぼすのを防止するには役立っていることを示している。

Fig. 11. Cement mortar for protection from small slides of the surface of the slope was also broken, a slide on a larger scale did not occur owing to the covered mortar.

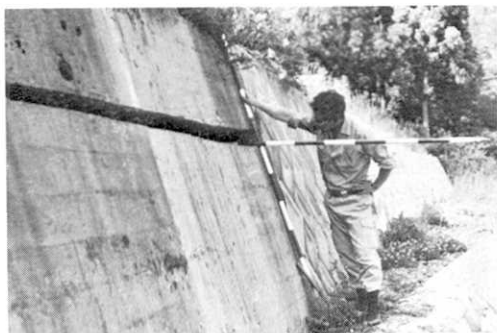
Fig. 12 をみるとコンクリートのちゃんとした擁壁も継ぎ目には鉄筋も入っていないの

Fig. 12. Horizontal gap in the concrete retaining wall.

で、土の変位について行けず割れ目ができてしまうことがわかる。

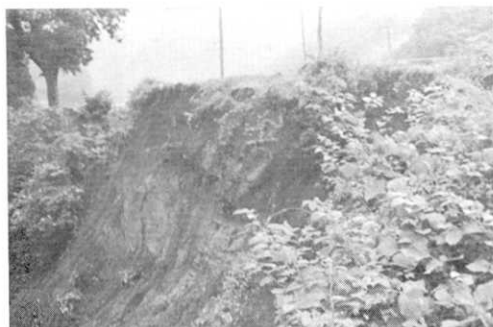
Fig. 13. Small scale landslide on a road embankment.

Fig. 13 のように道路路肩の崩落も認められた。

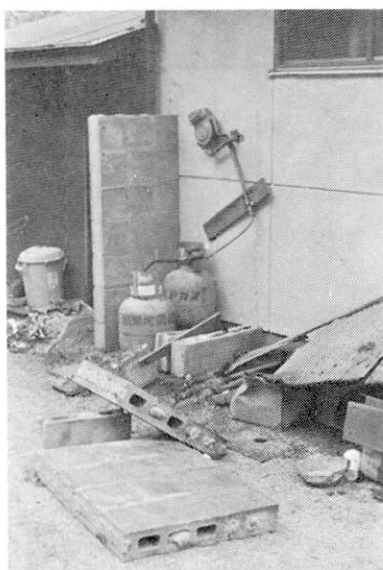
Fig. 15. Propane gas equipment was also damaged.

この地域の燃料は主としてプロパンガスであるが、写真に見られるように、囲いのブロックが倒れ、ガスボンベからの配管の破損が認められる。(Fig. 15) (頓原町役場提供)

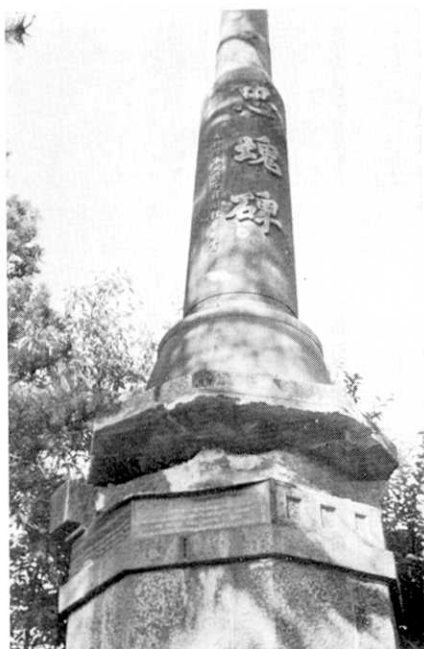
Fig. 14. A monument which broke at the base and rotated by 60 degrees, but did not fall down.

頓原町役場から約 200 m 離れた小高い丘（高さ約 15 m）の上にあった忠魂碑が、台座との間のコンクリートが壊れ完全に台座から離れ、しかも倒れずに約 60° 左廻りに回転していた (Fig. 14)。

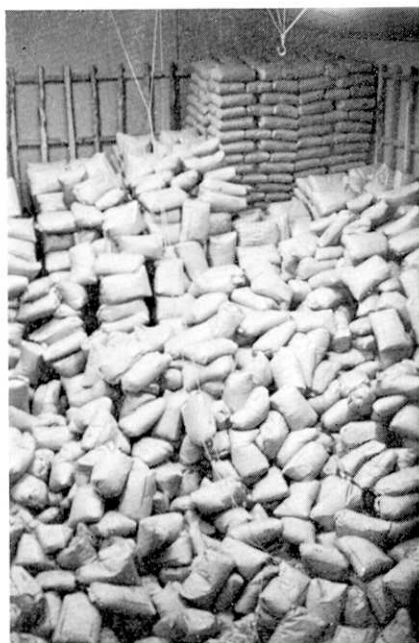
Fig. 16. Bags in a warehouse were crumbled.

Fig. 16 (頓原町役場提供) に示すように倉庫内の積荷のくずれも起った。

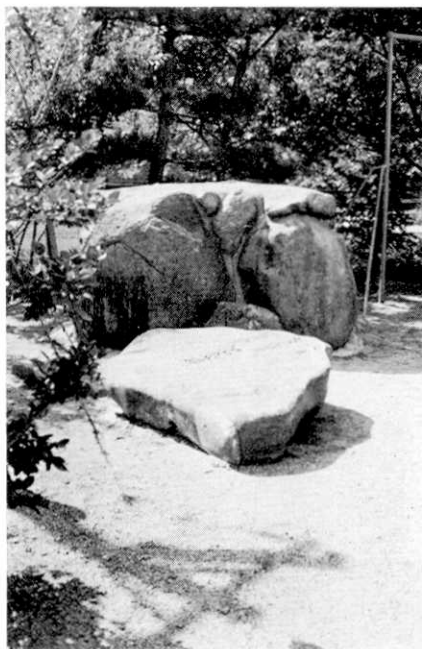
Fig. 17 (頓原町役場提供) に示すように碑の転倒も墓石の転倒同様に多く見受けられた。

Fig. 17. A fallen monument.

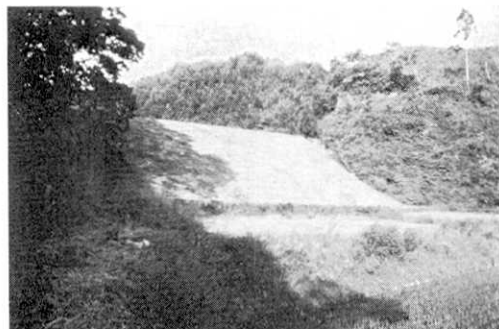
さらに頓原町八神から西に約 1 km の加淵地区には、農業用溜池として木谷、半田、日円原の 3 土ダムがあったが、季節的に 6 月は田植のため貯水を使いきった空の状態だったためか、全く無被害であった (Fig. 18 は日円原土ダム)。

Fig. 18. An earthdam with an almost empty reservoir close to the damaged area suffered no damage.

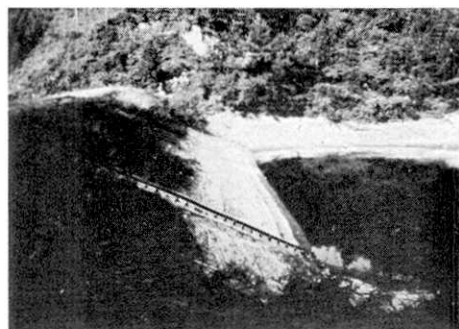
Fig. 19. The earthdam in Fig. 18 reserved a little amount of water at the time of the earthquake because farmers had used reserved water for planting rice.

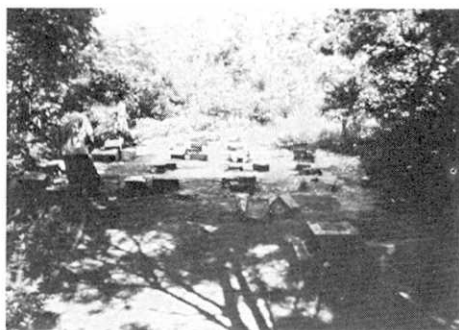
今回の地震は、山間部で起こったためもあり、被害が地形によって、非常に影響されていた。たとえば、Fig. 14 に示した忠魂碑も小高い丘の上にあったし、Fig. 20 に示すのは三瓶町上山の専勝寺墓地の墓石 100% の転倒状況である。写真では左右方向に多くの墓石が倒れていることがわかる。この墓地は約 60° の勾配をもつ切り立った崖の上にあるやせ尾根上にあり、高さは約 11 m、幅は約 7 m である。写真において墓石が多く倒れている写真を向いて左右方向は尾根の軸に直角方向で、尾根は軸直角方向にゆれやすいことを示しているのであろう。

Fig. 20 の左右方向がこの墓地の幅方向にあたり、墓石の転倒から、このやせ尾根が幅方向に激しく振動したことがうかがえる。Fig. 22 はその墓石転倒の詳細図である。矢印は転倒方向を示す。図中に波形により表示したものが、墓石まわりの地面の亀裂を示す。

Fig. 20. Fallen grave stones to the almost same direction in the cemetery located on top of a narrow hill about 10 m high. (Sensho Temple graveyard, Sanbe hot spring). This fact shows topographical effects on the intensity of ground motion.

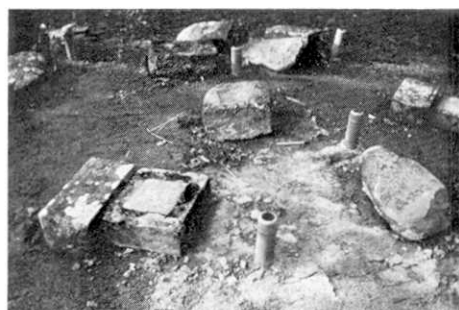
Fig. 21 は Fig. 20 をクローズアップした転倒状況であるが、ここは土葬のためか特に地盤が軟かく、墓の周囲の地面に亀裂が走っている様子も見える。

Fig. 21. Close up of Fig. 20. Crack in the ground shows softness of the ground.

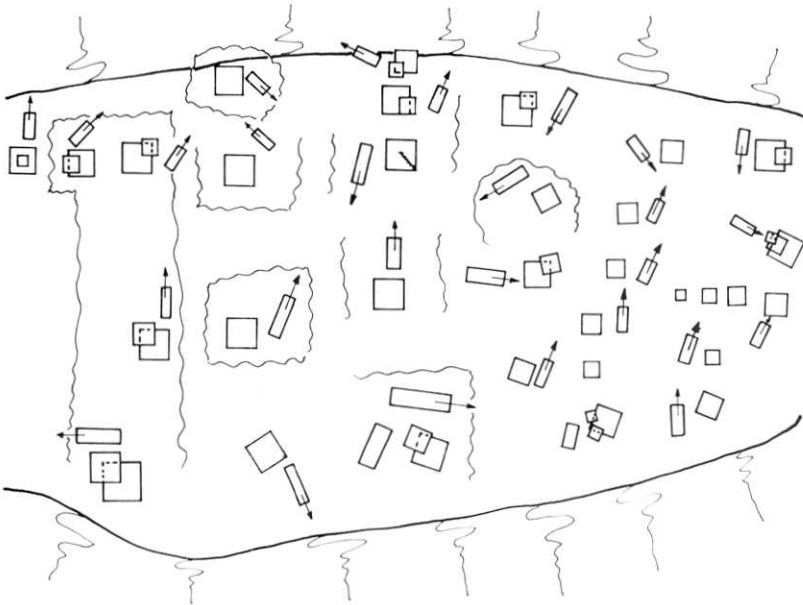
Fig. 22. Detailed location of fallen down gravestones in Sensho Temple indicated in Figs. 20 and 21, Sanbe hotspring.

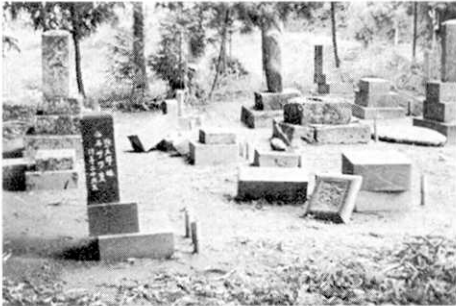
Fig. 23 は三瓶温泉東方約 2 km 角井地区明覚寺の墓地の墓石転倒状況を示す。この墓地も高さ約 6 m 勾配約 65° の崖の上であり、激しい振動を受けたものと思われ、しかも、崖に対し、直角方向の振動成分がかなりあったのではないかと想像される倒れ方が見受けられた。

Fig. 23. Behavior of gravestones in another cemetery which is also located in the narrow space 6 m high.

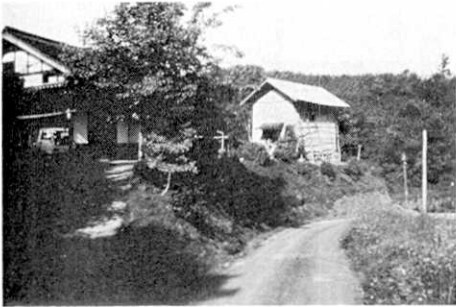
Fig. 24 は盛土の端にたっている土蔵であるが、これが軽い被害を受けたのも、地形の影響による地震動の大きさがかなり加わっているものと想像される。

Fig. 24. Small mud-wooden warehouse on the narrow embankment was damaged. This damage seems to be affected by the lay of the site.

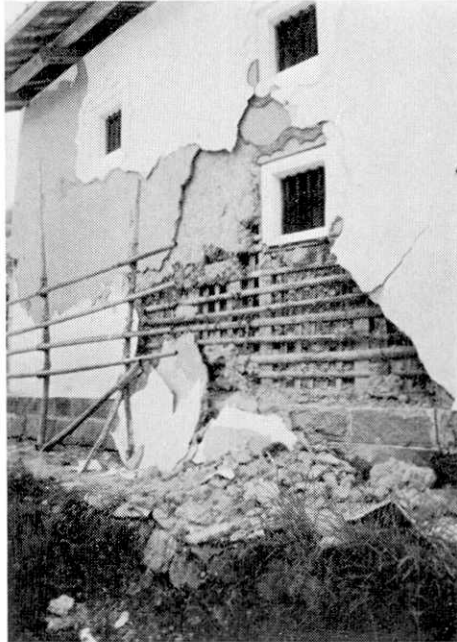
Fig. 25 も Fig. 24 と同様盛土の端の石垣の上にとっていた土蔵の被害であるが、や

Fig. 25. This damaged warehouse is also located on a 2 m high embankment.

はり地形の影響、土という材料の弱さが認められる。
