59. 岩盤強度の低下による道路災害

— 1978年伊豆大島近海地震の被害 —

59. *Slope Collapses along the Main Roads of the Izu Peninsula Caused by the 1978 Izu-Oshima-kinkai Earthquake.*

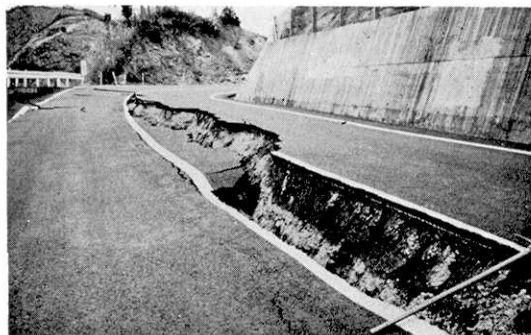
第3図は修善寺下田線の被害箇所を示している。道路の被害は山側斜面の崩壊と谷側盛土部分の破壊とに分けられる。盛土部分の破壊は10ヶ所ほどで認められるが、完全に抜け落ちたのは Loc. 34 だけで、他は路面にクラックがはいり、多少沈下した程度にとどまった。第4図は盛土部分のゆるみの比較的特徴的な Loc. 20 の状況を示している。

第4図 盛土部分のゆるみによる路面の陥没 (Loc. 20).

今回の震災では、すでにのべたような地震時の直接的崩壊ばかりでなく、地震後の降雨によって引き起こされた二次的災害が著しい。これらは雨による崩壊の拡大・崩土の移動・流出と共に、地震時には単なる亀裂の生ずる程度にとどまった斜面が、雨水の浸透により一挙に崩壊するという現象を含んでいる。たとえば Loc. 102 では、その後の降雨により、崩壊はさらに進行し、斜面下位に堆積していた崩土が泥流となって押し出し、東伊豆道路とその下の国道135号線を埋没させてしまった。また、Loc. 20 の路肩のゆるみは降

雨のたびに進行し、5月19日にすべり落ちてしまった。このような二次的災害のために修善寺下田線の復旧はおくれ、半年たった現在、やっと小型車の昼間の通行のみが可能となっている。しかも、一定量以上の降雨があれば、いまでも崩壊が進行し、通行不能となる状況にある。また、修善寺下田線とともに被害の大きかった国道135号線は、東伊豆道路の完成により幹線道路としての重要性を失っているため、いまだに復旧工事は開始されていない。

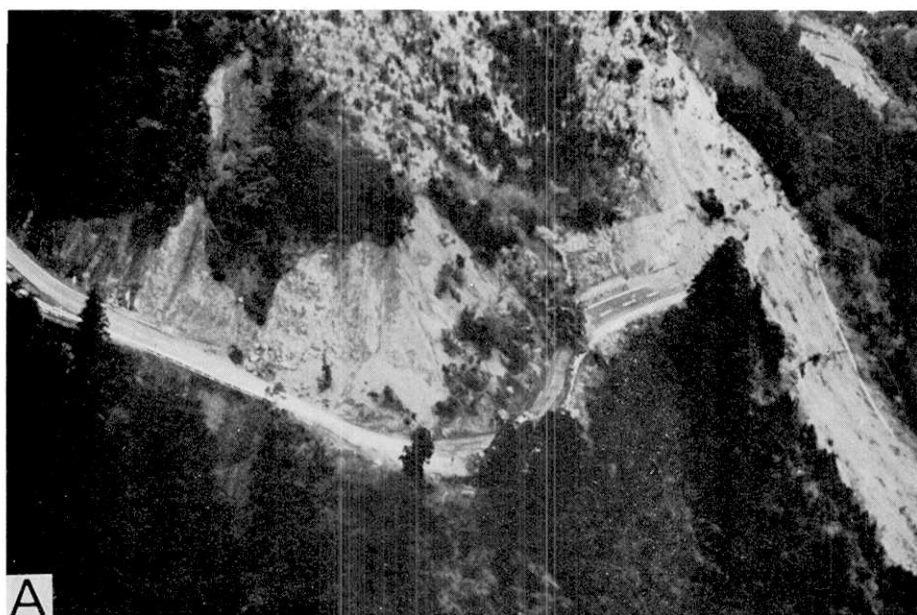
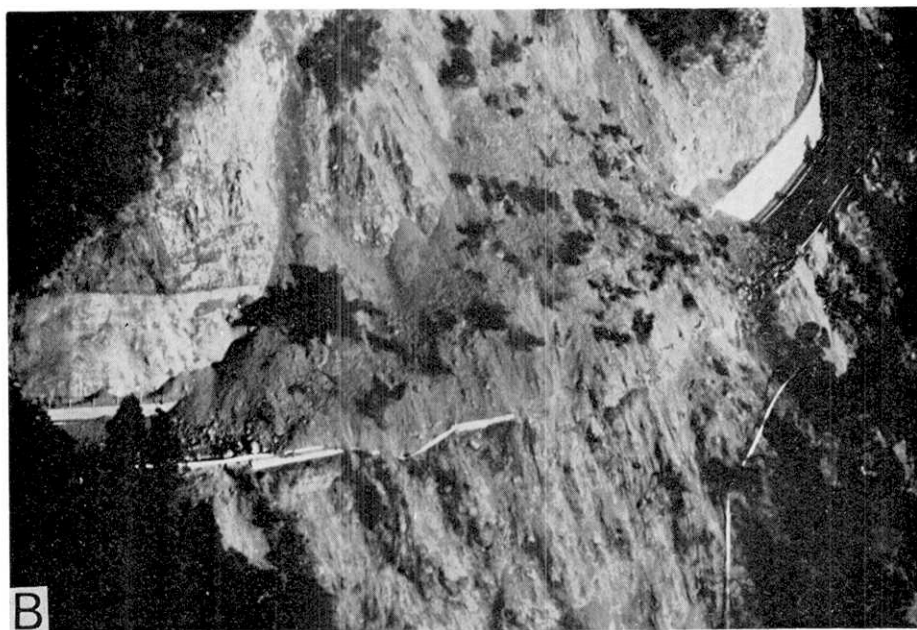
第5図 断層破碎作用によって強度が低下した岩盤の崩壊（下田土木事務所撮影）。

A：中央部に Loc. 4, 右方に Loc. 5 の崩壊がみえる。

B：Loc. 5 の崩壊を正面からみる。

第5図* Aの中央部と右方に Loc. 4 と Loc. 5 の崩壊がそれぞれ写っている。両地点とも、崩壊の上端はモルタル吹付けをされた山側の切取り斜面よりも上方の自然の山腹斜面に達し、そこにあった樹木を巻きこんでいる。これらの崩壊は切取り斜面の上方から斜面下端にかけて生じた円弧状のすべり面にそって起こった。Loc. 4 の崩壊に比べて Loc. 5 の崩壊は大きく、崩れた土砂・岩塊は道路面をこえて、谷側へ押し出している（第5図B）。図の右下にたれ下がっている白い線は押し流されたガードレールである。Loc. 4 と Loc. 5 の付近の岩盤は断層運動によって生じた破碎作用を受けている（第6図）。岩石は1～10cm 大に砕かれ、破断面は光沢を有し、鏡肌となっている。この面上には断層条線もきざみこまれている。断層破碎により砕かれた岩盤は、さらに破断面にそってのちの風化作用を受け、その強度は著しく低下している。

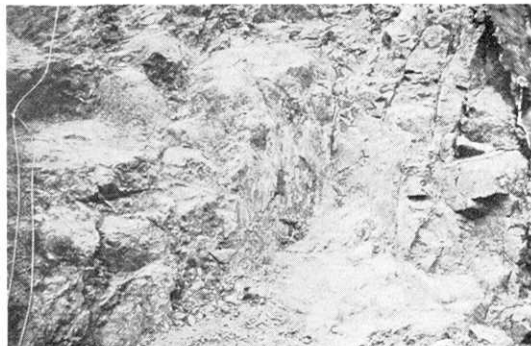
第6図 断層破碎をうけた岩盤 (Loc. 4 付近)。

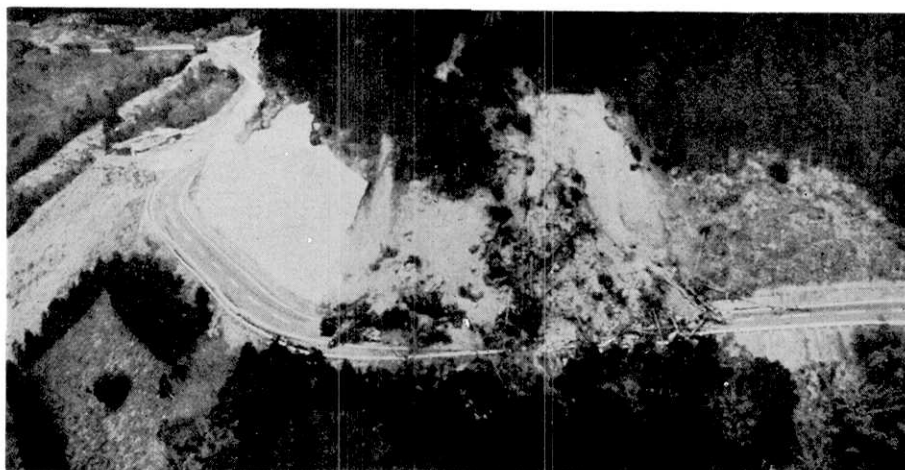
地表風化作用による凸型斜面での崩壊の代表例として Loc. 13 の崩壊を第7図に示した。崩壊部の右側は凹型斜面にあたり、ここに露出する岩盤は比較的新鮮かつ堅硬で、全く崩壊を起こしていない。

第7図 地表風化作用によって強度が低下した岩盤の崩壊 (Loc. 13). 右手に露出する新鮮な岩盤は全く崩れていない (下田土木事務所撮影).

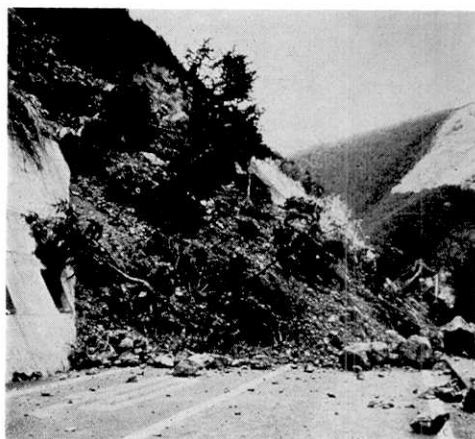
第8図は、Loc. 19 で尾根の側面に残されていた風化層が崩壊している例である。ここでは風化層と表土がコンクリート製の擁壁の上をこえて道路面まで押し出してきた。

第8図 コンクリート擁壁の上をこえて落下した風化層の崩土 (Loc. 19).

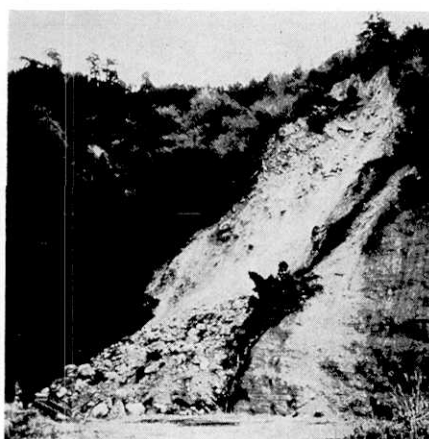
Loc. 14 の崩壊は、同じ風化層の崩壊ではあるが、他とやや異なった地質状況のもとで発生した。ここは道路が谷をわたる凹型斜面の場所であるが、風化層は、それをおおう新期の堅硬で密度の高い玄武岩溶岩に

第9図 キャップロック効果による風化層と新期玄武岩の崩壊 (Loc. 14).

保護される形で侵蝕をまぬがれていた。ここでの崩壊は下部の軟弱な風化層と上部の堅硬な溶岩との間で、地震動に対していわゆるキャップロック効果が働いたために起こったと考えられる (第9図)。

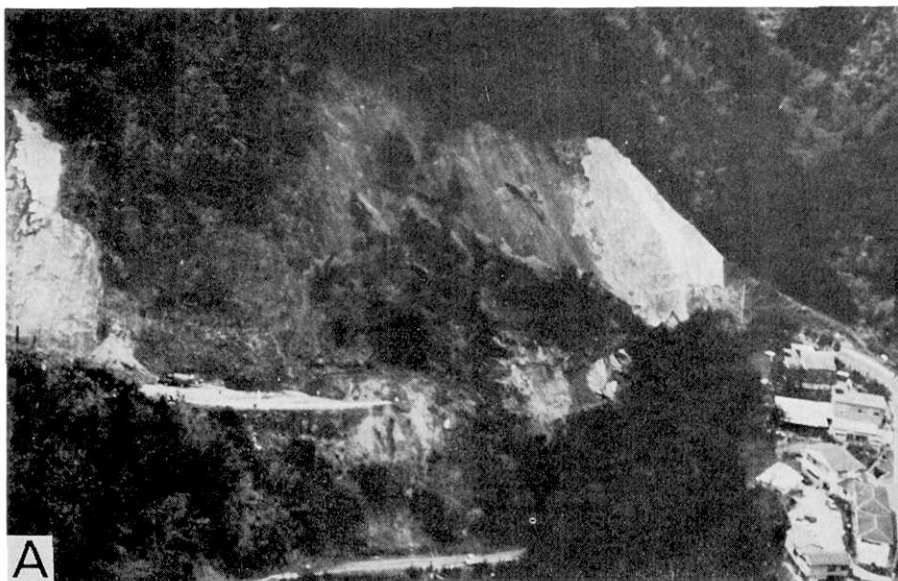
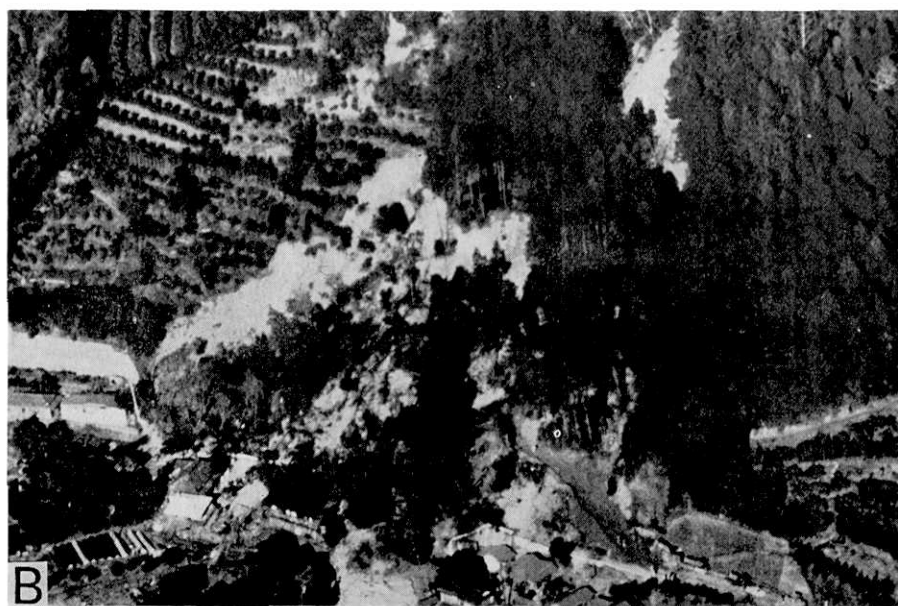
Loc. 24 の崩壊は、上部に明瞭な滑落崖を現わす円弧地すべりとして起こっている (第

10図A). 崩土は道路をこえて、大量に谷側へ押し出している。滑落崖の露頭を見ると、岩盤中に網目状に白い脈が無数にはいり、強く熱水変質し粘土化しているのが認められる(第11図)。この岩盤はハンマーがプスッとつきささるほど軟弱である。

Loc. 32 の崩壊は2段の滑落崖を生じる形で起きている(第10図B)。すべり面は山

第10図 熱水変質作用によって強度が低下した岩盤の崩壊(下田土木事務所撮影)。
A: Loc. 24 の崩壊, B: Loc. 32 の崩壊。

腹を深くえぐりこみ、円弧地すべりの形態を有している。崩土は全体に粘土化が進んでおり、熱水変質を受けた岩盤から由来したものと推定される。押し出した土砂は道路の上に厚くのしかかり、さらに道路下の集落に押し寄せている。第12図は崩土によって押し流された右手の家屋がさらに左手の家屋に衝突し、押し出している様子を表わしている。

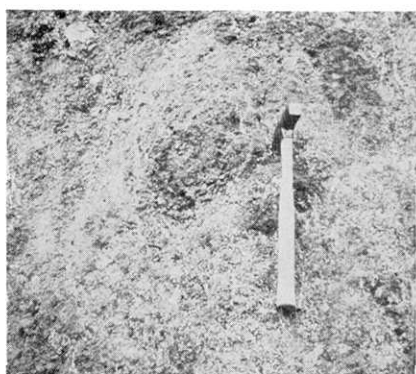
第11図 Loc. 24 の滑落崖に現われた熱水変質によって粘土化した岩盤。

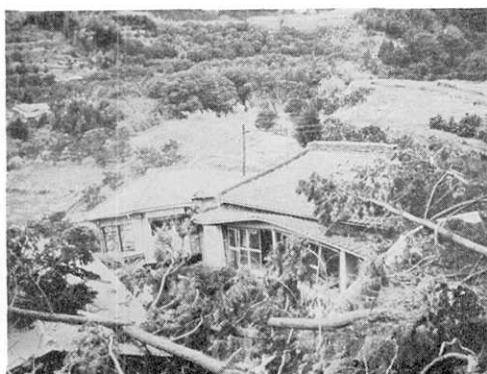
第12図 道路を越えた崩土により押し出された家屋 (Loc. 32)。

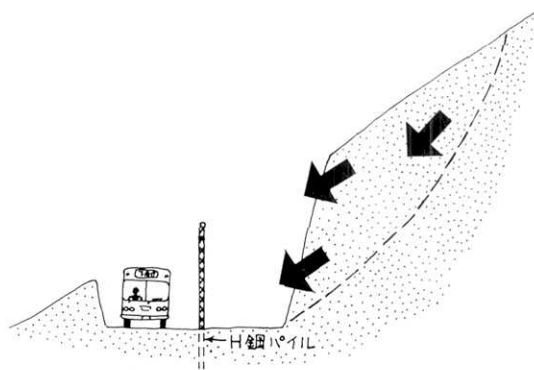
第13図 バス埋没現場の見取図 (Loc. 23)。

現場には修善寺発下田行の定期バスが通りかかっていた。地震発生とともに山側斜面から崩れ落ちた多量の岩塊・土砂はH鋼パイルを押し曲げ、バスを下敷にした(第13図)。バスはおおいかぶさってくる防護柵によって谷側の切り取り斜面におしつけられるようにしてつぶされた。バスの運転手はハンドル・座席・料金箱によって囲まれたわずかの空間に身を置き、手元にあったジャッキでつぶれてくる天井を支えることがで

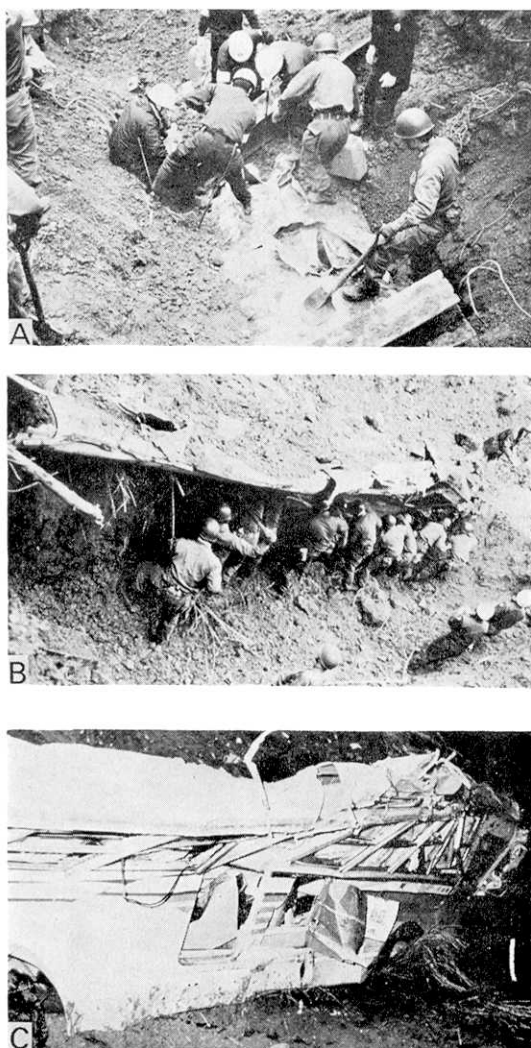
きたことと、運転席のあるバスの前部は比較的土砂のかぶりかろうすかったために、現場の作業員によって5時間後に救出された。しかし、3名の乗客は、現場の作業員・静岡県警・自衛隊・地元消防団らの3日にわたる懸命の救出作業にもかかわらず、つぎつぎに遺体となって発見された(第14図A, B, C)。以上の被災状況は、崩壊が地震と同時に一挙に起こったこと、および崩れ落ちた岩塊・土砂の運動エネルギーの大きさを物語っている。

第14図 埋没したバスとその救出作業 (B, Cは下田警察署撮影)。A: 押し曲げられた H 鋼パイルの下敷きとなったバスの屋根。エンジンカッターで切りひらき、乗客の居場所を確かめている。B: バスは崩壊斜面の反対側の法面に押しつけられたために、バスの側面は屋根の下におりたまれるような形になった。C: 引きおこされて見えるようになったバスの側面。

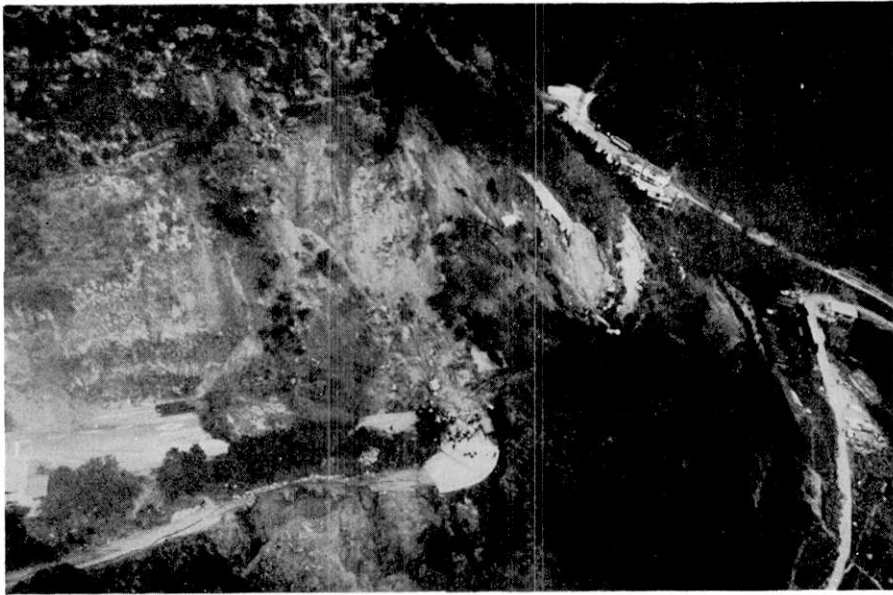
第15図は崩壊部の全景、第16図はその山側斜面を写したものである。上部には明瞭な滑落崖が現われている。崩壊は円弧地すべりとして一挙に起こったものであろう。崩壊した物質および滑落崖に露出している岩石をみると、最大径2mにおよぶ湯ヶ島層群の大礫を含む乱雑な堆積性の土砂であり、強く風化変質した部分と粘土化した部分が雑多にまじり合っているのが認められる。これらは過去の地すべり堆積物であると考えられる。崩壊部分の背後にはLoc. 24を通る熱水変質帯の存在が推定される。古い地すべりはこの熱水変質帯と関連して起こったものかも知れない。この地すべり堆積物はいったんは安定化し、現在の尾根地形を構成していたが、道路を通すための分割りが作られたことによって、斜面が不安定化し、河津地震および今回の地震により崩壊をもたらしたものであろう。

第15図 古い地すべり堆積物の崩壊。中央右手の立木をのせて落下した崩土の下にバスが埋没した (Loc. 23; 下田土木事務所撮影)。

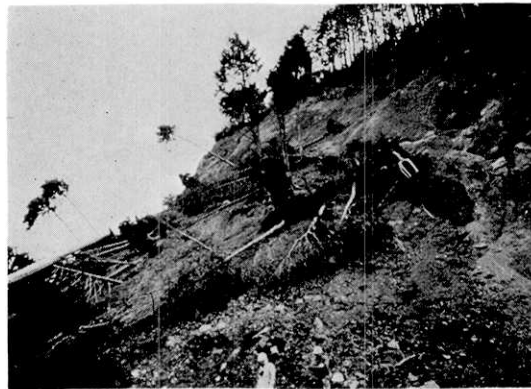
第16図 バス埋没地点直上の崩壊状態 (Loc. 23)。

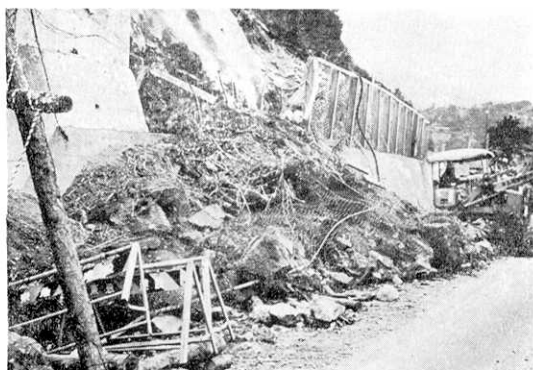
第18図 東伊豆道路の Loc. 101での崩壊。

ゆるんだ安山岩が崩落し、通行中の乗用車1台が埋められた(第18図)。

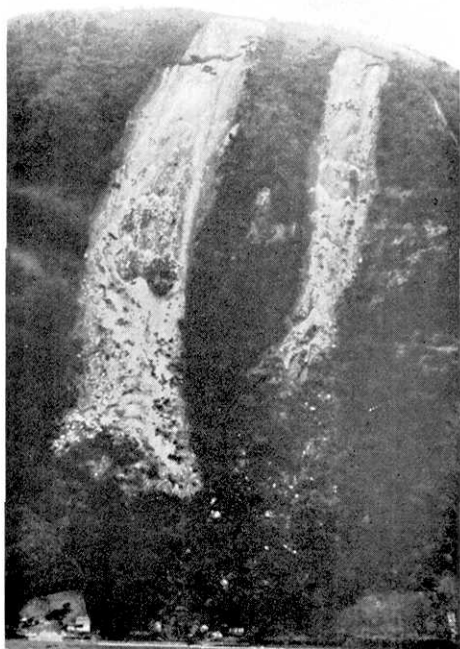
第19図 Loc. 102 における崩壊。下に東伊豆道路が通っている(下田土木事務所撮影)。

Loc. 102 では道路の背後にある高さ300mの山の上部に発達する風化した安山岩がせり出して崩落した。土砂は斜面を落下し、道路近くまで押し寄せてきた(第19図)。

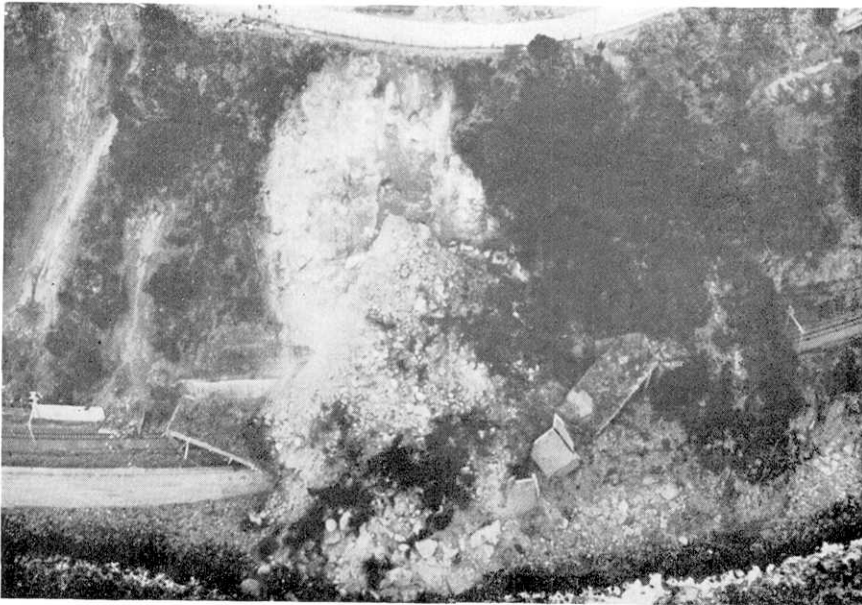
第20図は稲取南西方の東伊豆町と河津町の町界付近の海岸線での崩壊である。上の道路は東伊豆道路、下の鉄道は伊豆急行線である。崩壊は、東伊豆道路路肩の海蝕崖上位にある風化した安山岩の部分で起こっている。くずれ落ちた多量の土砂は鉄道の落石よけのひさしを押し流してしまった。

第20図 東伊豆町と河津町の町界付近での崩壊。写真上部の東伊豆道路の足元から崩れ落ちた風化安山岩は下の伊豆急行線の落石よけのひさしを押し流した（下田土木事務所撮影）。

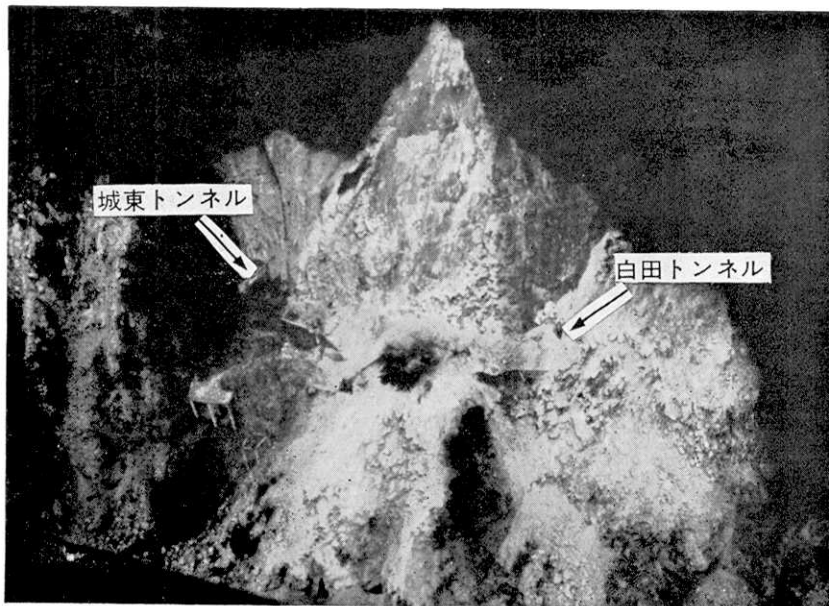
第21図 国道135号線の白田—城東トンネル間の崩壊（Loc. 103；下田土木事務所撮影）。

ネルの間 (Loc. 103) では、道路は崩壊土砂によって完全に埋められてしまった (第21図)。白田トンネルの下田側坑口はこの崩壊により破壊されている (第22図A、B)。なお、国道135号線の3つのトンネル、東伊豆道路トモロトンネルおよび伊豆急行線黒根トンネルの破壊変状状態については今田(1978)によりくわしく調査されている。これらのトンネ

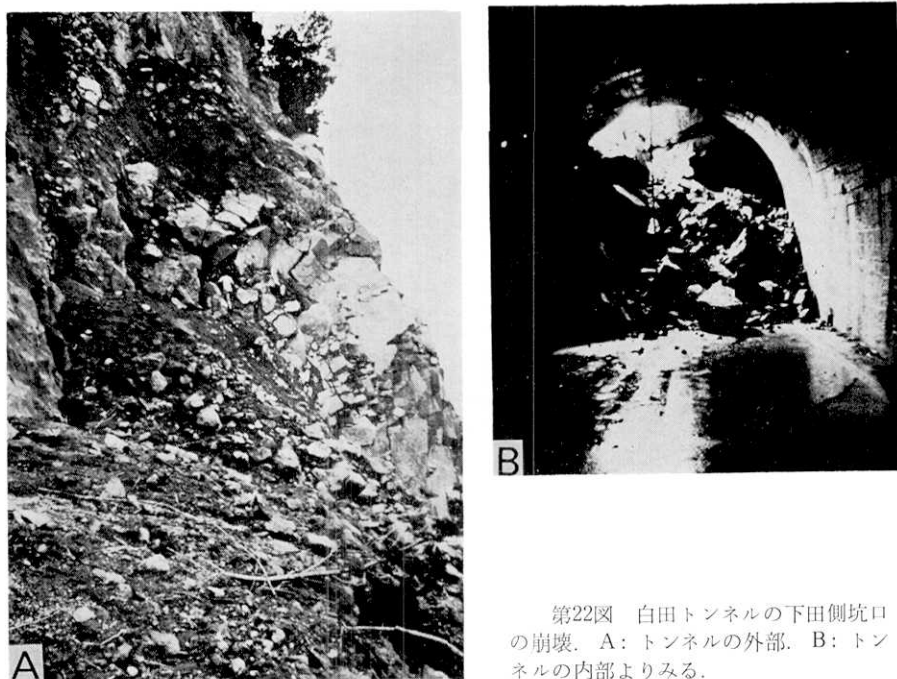
第22図 白田トンネルの下田側坑口の崩壊。A: トンネルの外部。B: トンネルの内部よりみる。

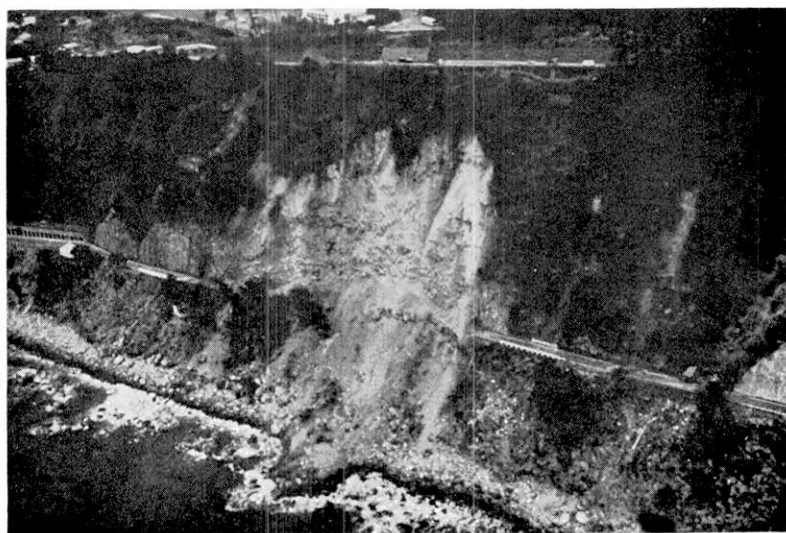
第23図 Loc. 110 における崩壊。上に東伊豆道路，下に135号線がみえる。

Loc. 110では、急傾斜した道路の切取り斜面は崩壊せずに、その上の自然斜面の風化層が崩壊して道路を埋めた。この様子が第23図によく表わされている。
