18. 昭和51年8月18日河津地震の被害および震度分布

地震研究所 茅野 一郎

*18. Damage and Seismic Intensity Distribution of
Kawazu Earthquake, Izu Peninsula, Central
Honshu, Japan, of August 18, 1976.*

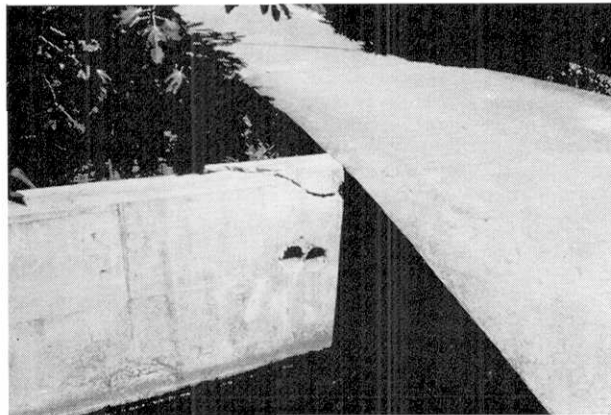
Fig. 3. Cracks in the side wall of a water way.

田中まで来ると、棟瓦の落下、道路の亀裂等の被害が少し出はじめる。蛍光灯などが落下し、棚のものがかなり落ち、家具の移動があった。壁の亀裂、土蔵壁の落下もいくらかある。道路の縁のコンクリートとの境でアスファルト舗装が押し出されたところや、道路縁に直角についている用水路の壁のコンクリートに亀裂を生じた（第3図）ところなどもある。

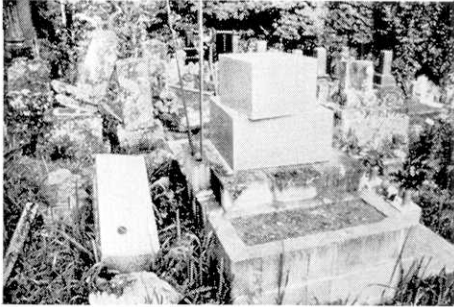
三養院では棟瓦が落ちた他約200枚の瓦がかけたりずれたりした。境内の墓石はかなり倒れている（第4図、第5図）。第5図の墓石の底辺長と高さの比から、水平動のみとすれば確実に0.44gの加速度があったことになる。

Fig. 4. Fallen tombstone.

後場三養院 転倒しているもの多数。第5図に示すように台石を少し凹ませてセメントで固定してあった墓石が転倒している。 $a=0.44$ であるから、水平動のみとすれば 440 gal 以上の加速度が働いたことが確実であるが、この地域では上下動も大きかったと考えられる。第4図の墓石は滑ったかもしれない。台石は西へ移動したものが多く、竿石は北へ転倒または移動したものが多い。

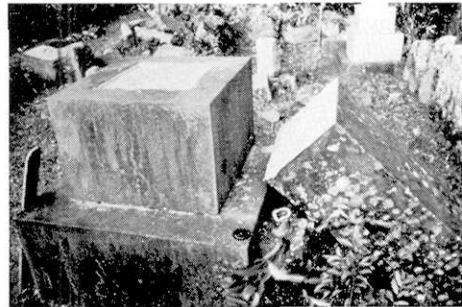
Fig. 5. Overturned tombstone with slip protection.

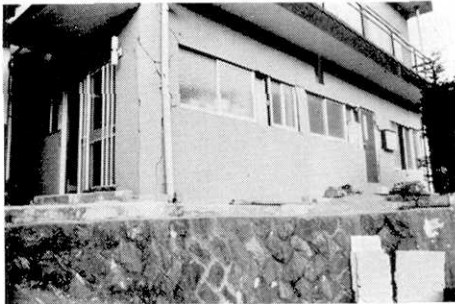
佐ヶ野橋付近の鉄骨モルタル造住宅（第6図）は、全体に亀裂が入り、一部はがれ落ちていた。骨組と外装の振動特性の相異が被害を大きくしたものと考えられる。

Fig. 6. Damage to mortar walls with steel frames.

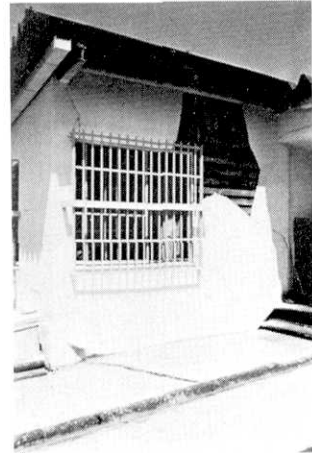
Fig. 7. Damage to a wall.

上佐ヶ野部落北方の河津浜病院ではかなり被害があった。盛土した崖に沿って長い病室が建っているが、崖が揺れ下ったため建物の基礎と地面との間に幅 40~50cm の隙間ができた。建物は幾つかの部分に分かれ渡り廊下でつながっているが、この部分にはコンクリートの亀裂や壁のはがれ落ちがあった(第7図)。崖から離れたブロック造の調理室の壁には第8図のような亀裂を生じた。一段低い広い運動場(大体盛土とみられる)にはたくさんの細い亀裂ができた。

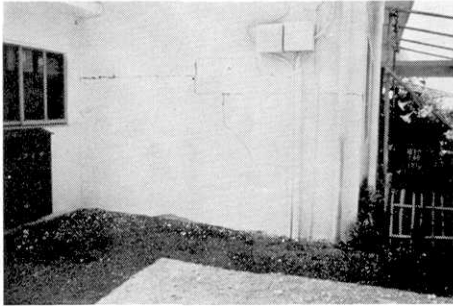
Fig. 8. Cracks in walls of concrete blocks.

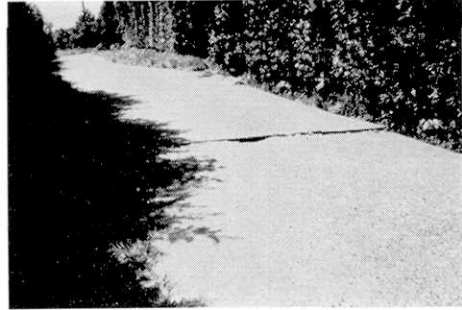
河津浜病院と上佐ヶ野部落の中間で、第9図のように道路のコンクリート舗装に段差を生じていた。この辺りから下佐ヶ野にかけて第10図のような道路のコンクリート舗装の亀裂や石積の崩壊が到る所に見られる。この地域の道路は、わずかの削り取りや盛土はあるだろうがほとんど佐ヶ野川の扇状地の自然の斜面にコンクリート舗装を施したものである。

Fig. 9. Vertical offset appeared in a concrete pavement.

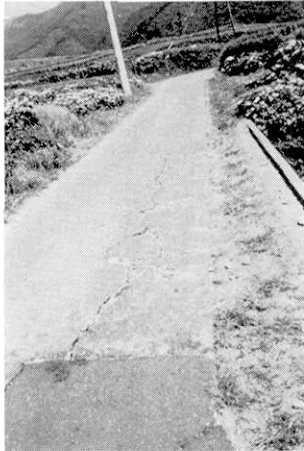
Fig. 10. Cracks in a concrete pavement.

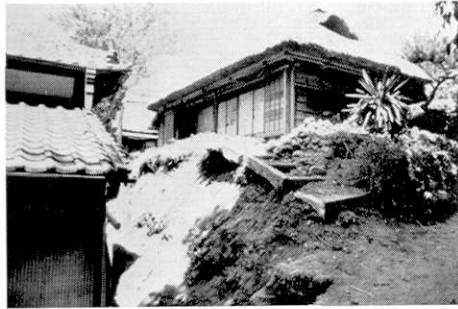
Fig. 11. House damaged by collapse of a slope.

上佐ヶ野では被害が大きかった。土間にあった7分目入っていた4斗入味噌樽も転倒した。ほとんどの家で棟瓦の落下、壁の亀裂があり、戸障子が外れた。不同沈下による基礎の亀裂、くいちがいをはじめかなりの被害を受けた家もある。第11図の家は直接には恐らく崖崩れに基因し、土台のずれなどの被害を受けており、障子紙は全部破れている。0時少し前小地震があり、その後3~4回地震があったのでいやだなと思っていたそうである。

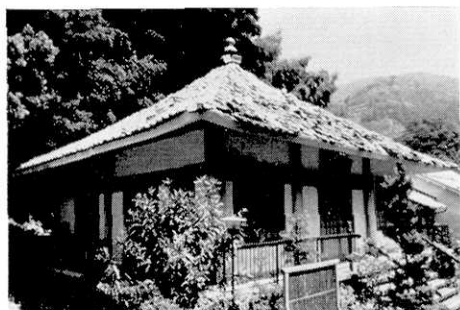
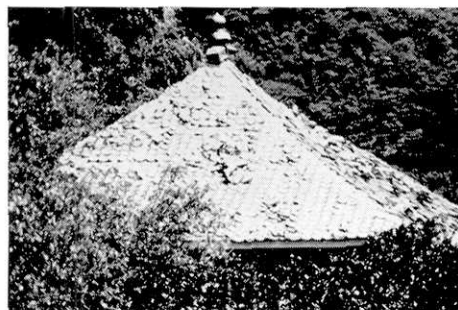
延命寺本堂の瓦は第12, 13図に示すように屋根上で散乱していた。鐘楼は新しく、石積はコンクリートで堅固に固めてあったが、上から一列目のところに全周に幅1~2cmの亀裂が入った(第14図)。柱が固定してなかったら移動していたに違いない。墓石は新旧共に多数転倒していた(第15図)。

Fig. 12. Rooftiles in disorder.

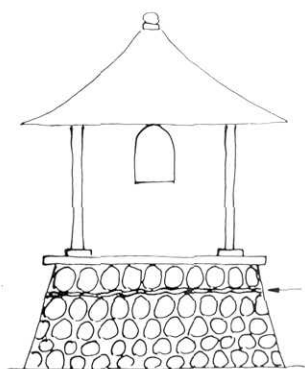
Fig. 14. Cracks in the foundation of a bellfry.

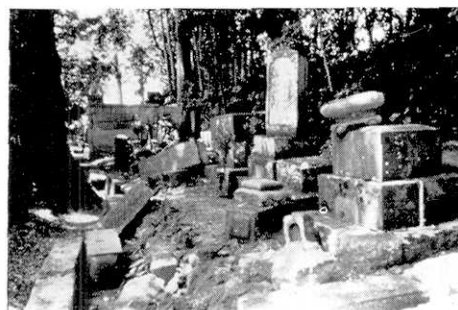
Fig. 15. Overturned tombstones.

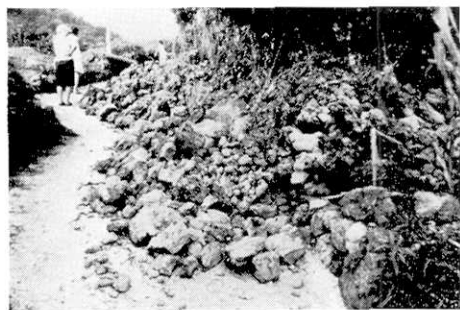
Fig. 16. Collapsed rubblework.

下佐ヶ野では被害は上佐ヶ野よりやや軽いように見うけられたが、壁の亀裂、棟瓦等の落下は多く、石積の崩壊が非常に多い。この地方の石積はほとんどが第 16 図に示すように溶岩片を積んだものでセメントを用いていない。県道沿いでは第 17 図のようなブロック積擁壁の崩壊があった。

上佐ヶ野延命寺 新旧を問わず大部分の墓石が転倒している (第 16 図)。転倒している

墓石で形の整っている新しいものについて a を求めると $0.39 \sim 0.42$ が得られる。

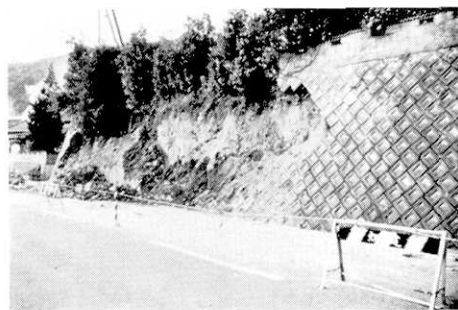
Fig. 17. Collapsed retaining wall.

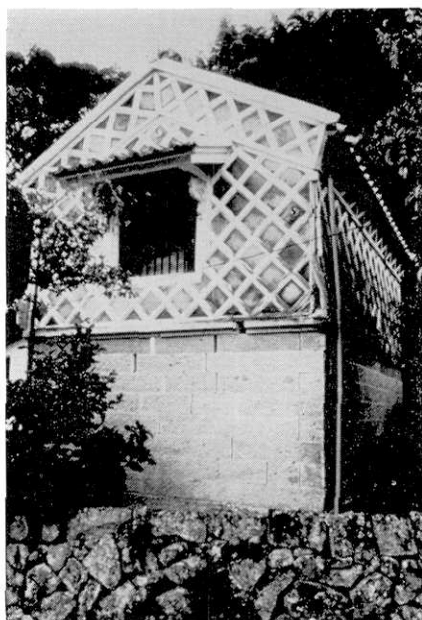
Fig. 18. Damage to a warehouse.

第 18 図の土蔵は石を積んだ下部が各所にゆるみを生じ、上部の壁は角が裂け開いている。

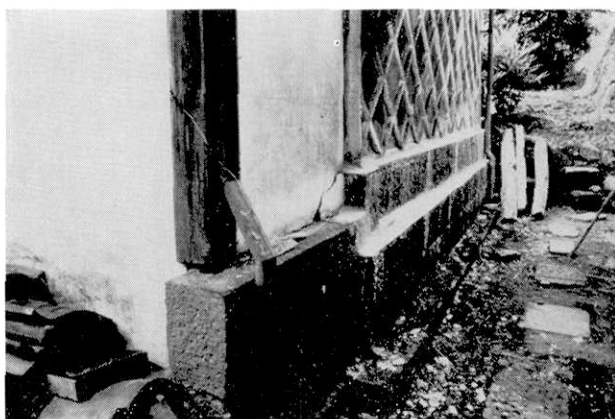
Fig. 19. Displacement of a warehouse on the sill.

川横 梨木神社の石灯籠数基転倒, 社殿周囲のコンクリートに亀裂。第19図のように上部と下部に食違を生じた土蔵がある。他に道路コンクリート舗装に亀裂等若干の被害がある。

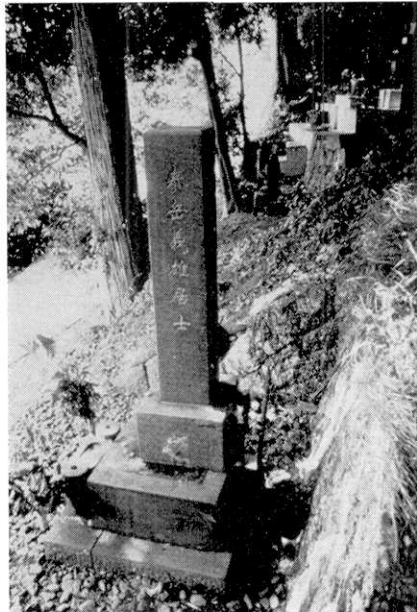
大ていの墓地に一つ二つは第23図のような細長い墓石があるが、転倒したものはなかった。第23図の墓石は台石の下段と上段の間で移動回転しているが、上段の台石と竿石の間には移動の形跡がない。この形の墓石にはほぞがあるものと考えられる。後場三養院境内に $30\text{cm} \times 108\text{cm}$ (第23図のもの程細長くない) の墓石があって全く移動も回転もしていなかったが、偶々境内で作業していた石屋に尋ねたところ 17cm 角、深さ 5cm のほぞがあるとのことだった。

Fig. 23. Slim tombstone not overturned.
