16. 1975 年大分中部地震の被害調査報告

——とくに被害・地変と活断層との関係について——

地震研究所 { 村 井 勇
松 田 時 彦

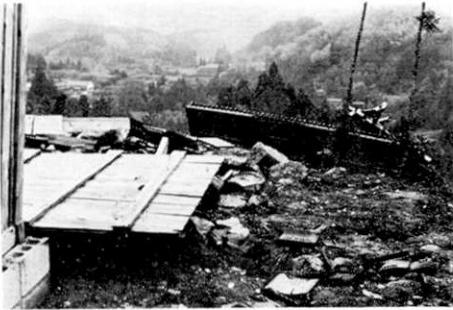
Fig. 7. Collapse of a shrine at Okunameshi.

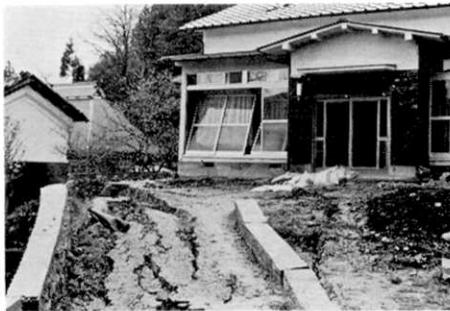
Fig. 9. The damage at Okunameshi.

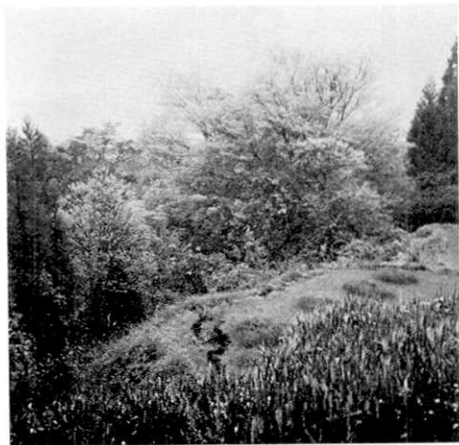
Fig. 11. Fissures in the ground at Okunameshi.

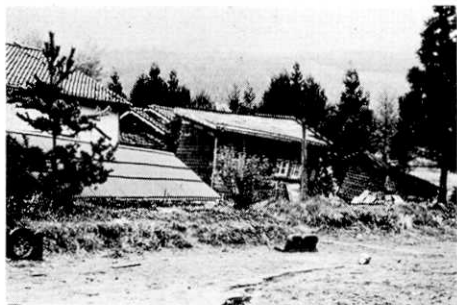
寺床の集落は山下池から延びる正断層性の断層崖の南側に生じた構造性の盆地内にある。盆地内には周囲から供給された砂礫がかなり厚く堆積していると考えられる。ここでは全家屋が大きな被害を受けた。とくに山田均氏宅の木造瓦葺平屋が倒壊し、3名が負傷した。集落中央の野矢小学校寺床分校は倉庫が倒壊し、職員宿舎もいちぢるしく破損した (Figs. 12, 13)。この盆地内では水田や畑の上に地割れがいくつも走っていたが、地下の断層変位と直接関係すると思われるようなものは見られなかった (Fig. 11)。全域にわたってかなり大きな地震動を受けたと思われるが、老朽化した建物や構造の弱い建物がとくに大きな被害を受けていた。九州横断路の北側にある九州林産の事務所および宿舎は、崩平山北麓を東西に走る正断層性の断層崖の基部に位置しているが、著しく破損していた (Fig. 14)。

Fig. 12. Destruction of a school at Teradoko.

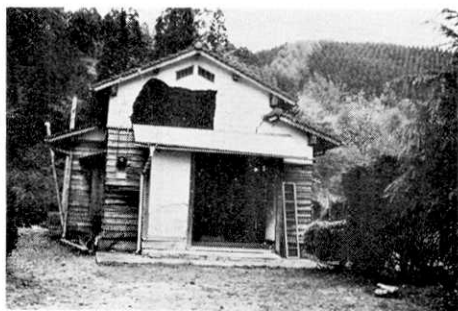
Fig. 14. Damage of a house of the Kyushu-Rinsan Inc. at Teradoko.

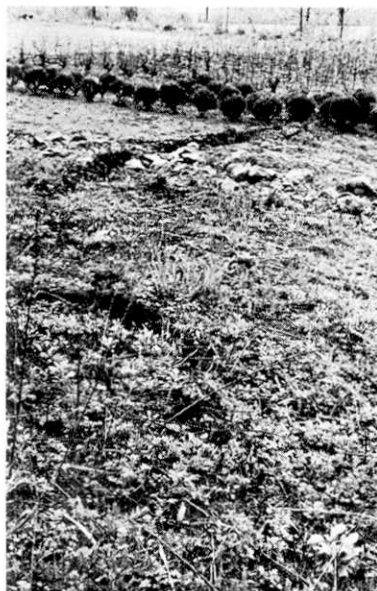
Fig. 15. Fissures in the ground at Teradoko.

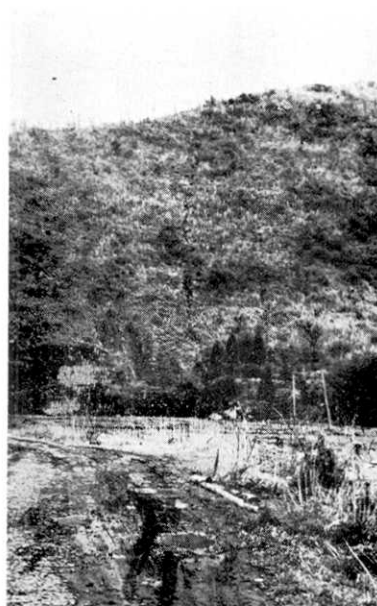
Fig. 16. Traces of rock falls on the fault scarp at Teradoko.

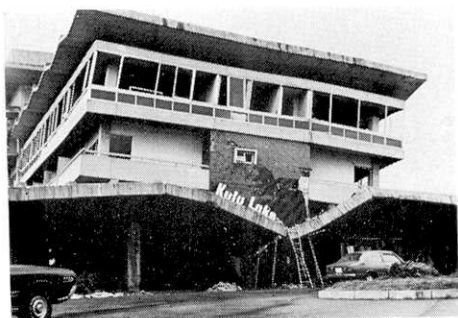
今回の地震で最も目立った被害が生じたのは山下池付近である。とくに湖畔の九重レークサイドホテルは倒壊した。山下池は正断層性の活断層の基部に生じた盆地を人工的にせきとめて作った湖であり、その北東岸にそって活断層が走っている。著しい被害を受けた建物は鉄骨あるいは鉄筋コンクリート造の建物で、いずれも柱に著しい剪断きれつが生じていた。九州横断道路の小田野池料金所は重心の高い建物で、柱の下部が剪断破壊し、西側に転倒した (Fig. 18)。横断道路わきの県営小田の池レストハウスは鉄筋コンクリート造の人工地盤の上に建てた鉄骨造・木造の平屋であるが、柱の部分に著しいきれつが生じていた。レークサイドホテルは地上4階地下1階建の鉄筋コンクリート造で、玄関に面したCブロックの1階のピロティ部分の柱や壁が、完全に崩壊し、2階以上の部分はその部分に落下してしまった (Fig. 17)。しかし地下室の破損はそれほど著しくなく、地盤の不同沈下や変形は認められなかった。これらの建物はいずれも強い振動を受けて破壊したものである。その他の建物は大きな損傷はなかったが、強い振動によって壁の削落、きれつなどを生じていた。目立った被害としては、男子寮の付属木造家屋が盛り土地盤の崩壊により傾き (Fig. 19)、また山下カントリークラブハウスが造成地盤の変形のために小被害をうけた例などがあつた。

Fig. 17. Damage of a hotel (Lakeside Hotel) at the side of Yamashita-ike.

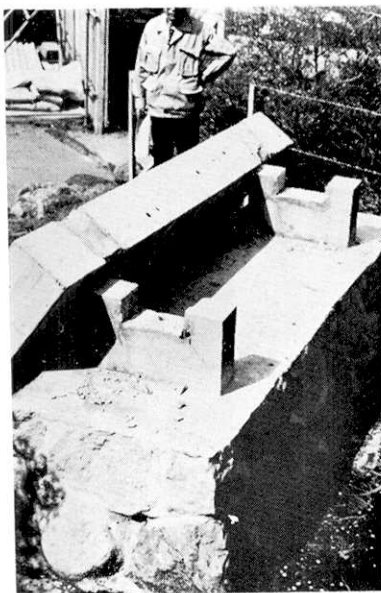
地震は突然の烈しい爆発音のような地鳴りと著しい発光現象を伴った。震源に近い寺床、扇山、内山などの部落の住民の多くは、ものすごい音と、つづいて起こった烈しい振動でとび起きたという。レークサイドホテル前の石の記念碑は、凹型の台座に固定してあったものが、抜け出して北側へ倒れ、台座はわずかにひびが入った程度であった (Fig. 20)。山下池や寺床では、平地上にあった大形の石の移動があちこちで見られた。内山部落の墓地では、墓石がすべて転倒し、扁平な台石までがずれたり、落ちたりしていた (Fig. 43)。また、台石の凹部に竿石の凸部がくみこまれていた墓まで転倒していた。これらの地区では、地震動がきわめて強かったと考えられる。

Fig. 20. Overturning of a stone-monument in front of Lakeside Hotel at the side of Yamashita-ike.

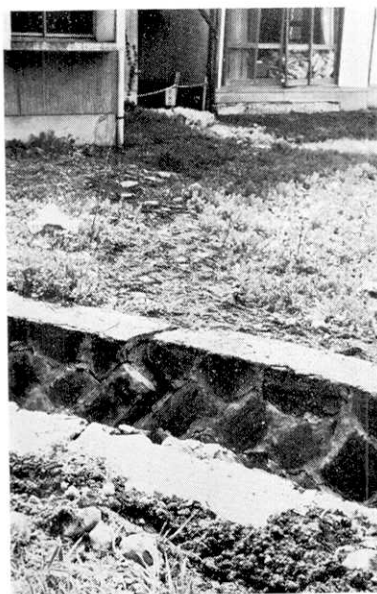
Fig. 21. Fissures in the ground by the boarding house for employees of hotel at the side of Yamashita-ike.

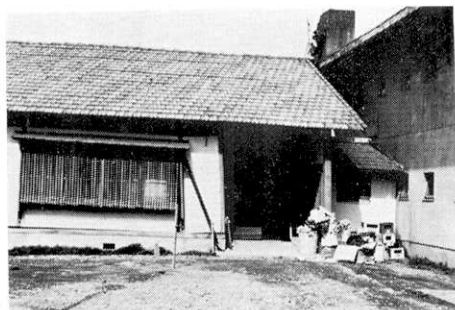
Fig. 19. Damage of a house (boarding house for employees of hotel) at the side of Yamashita-ike.

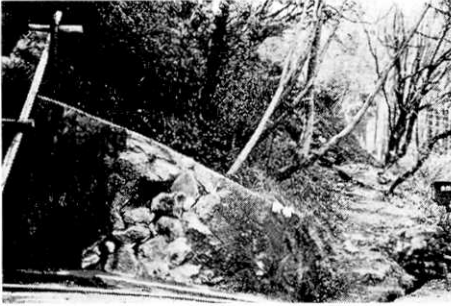
Fig. 22. Fissures in the ground and destruction of stone wall (already repaired) by a rest-house at the side of Yamashita-ike.

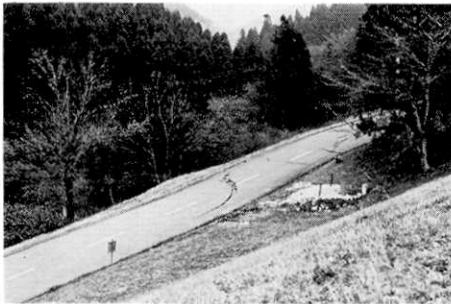
Fig. 23. Cracks on an asphalt-road at the side of Yamashita-ike.

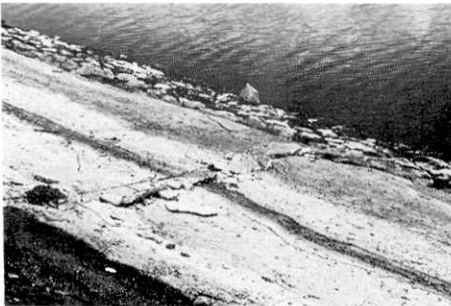
Fig. 24. Cracks on a concrete-wall of an earth-dam (Yamashita-ike Dam).

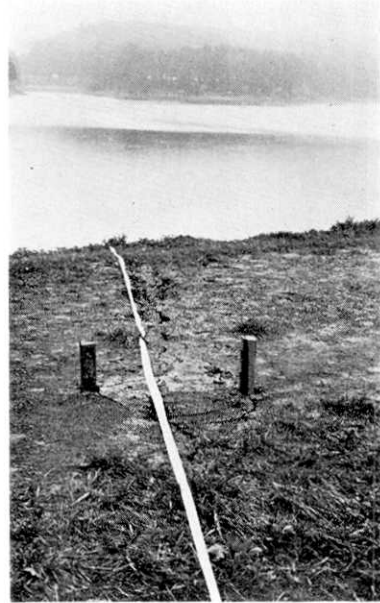
山下池付近では、九州横断道路以外の道路上でもきれつが数カ所発生し、また地割れが各所で発生した。とくにレークサイドホテル入口付近の路面のきれつ、レークサイドホテル周囲の地割れ (Fig. 26)、レストハウス白鳥西端の地割れ、えん堤下の路面上のきれつ (Fig. 23) などが目立った。山下池のえん堤上には平行なきれつがいく本も生じたが、きれつはあまり深くなく、九州電力の調査によれば漏水はなかったようである (Fig. 25)。ゴルフ場内にも各所に地割れが発生した。これらも振動による表成的現象として解釈できるものであった。ゴルフ場内で3つの橋梁が南北方向の強い振動と土台間の短縮により変形した (国井・福井, 1975)。その位置に寺床東方より続く活断層がのびていることから、断層活動の疑も考えられるが、振動の結果地盤の表層部分が短縮したためと解釈される。

Fig. 25. Cracks on Yamashita-ike Dam.

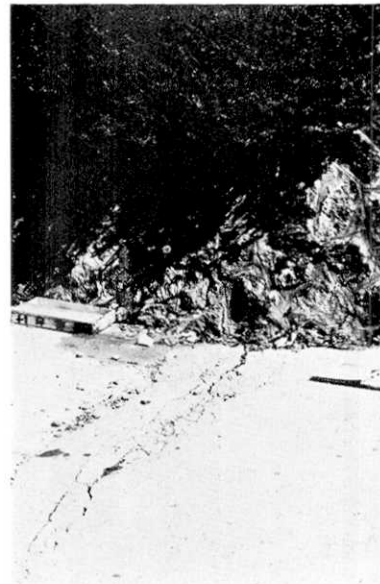
Fig. 26. Fissures in the ground by Lakeside Hotel at the side of Yamashita-ike.

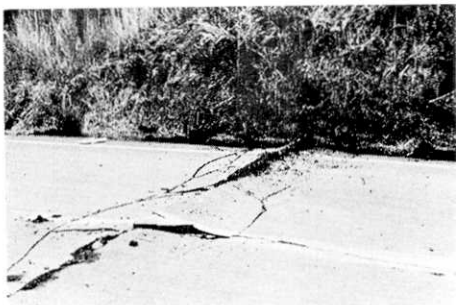
Fig. 27. Pressure-ridge-like cracks on the Yamanami Highway near Yamashita-ike at point No. 523 (10.4 km).

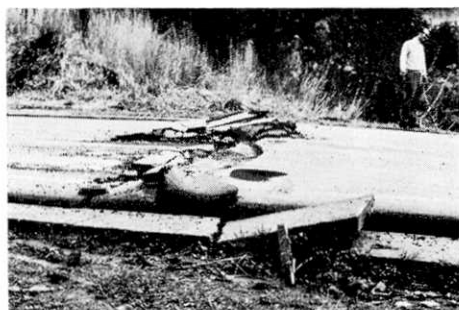
Fig. 28. Pressure-ridge-like cracks on the Yamanami Highway near Yamashita-ike at point No. 481 (9.6 km).

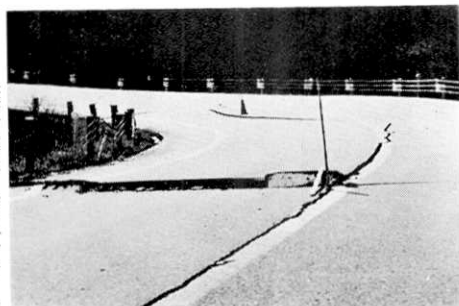
Fig. 29. Cracks on the Yamanami Highway at point No. 477 (9.5 km) on the trace of an active fault, near Yamashita-ike.

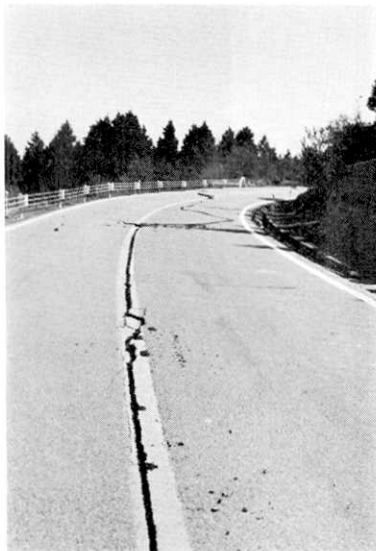
Fig. 30. Cracks on the Yamanami Highway at point No. 457, (9.1 km near Yamashita-ike).

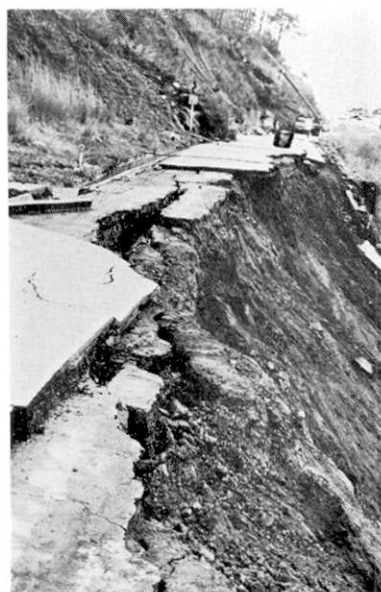
山下池付近での著しい被害は、九州横断道路の破損である。小田野池料金所から寺床南までの部分に被害が集中した。山下池北岸の 8.3 km 地点付近 (Nos. 416~422) で道路床が 120 m にわたって崩れ落ちたほか (Fig. 31), 7.9 km (Nos. 400~401), 9.3 km (Nos. 465~468) では道路床が大きく崩壊した。また路肩の沈下や道路上のきれつが到るところに生じた。とくに、表層のアスファルト舗装が変位して、プレッシャー・リッジ状になった部分が 9.6 km (No. 481), 10.25 km (No. 514), 10.4 km (No. 523) の3カ所発生した (Figs. 27, 28)。これらの内 Nos. 480, 514 の2カ所のきれつは地山部分と盛土部分の境界部に生じ、No. 523 のきれつは片盛の部分に生じていた。側溝や下部のコンクリート舗装をも切つてきれつが生じていたが、いずれも盛土部分の沈下にもなつてきれつが生じ、表層のアスファルト舗装が地震動によってすべてプレッシャー・リッジ状の盛り上りを生じたものであろう。後述するように、活断層に沿う部分で、地下の断層変位を示すような異常は認められなかった。ただし、12.5 km 地点 (No. 636) では、活断層の露頭のわきから巨大な岩塊がとびだし、道路上に落下していた。

Fig. 31. Collapse of the Yamanami Highway at point Nos. 416~422 (8.3 km), at Yamashita-ike.

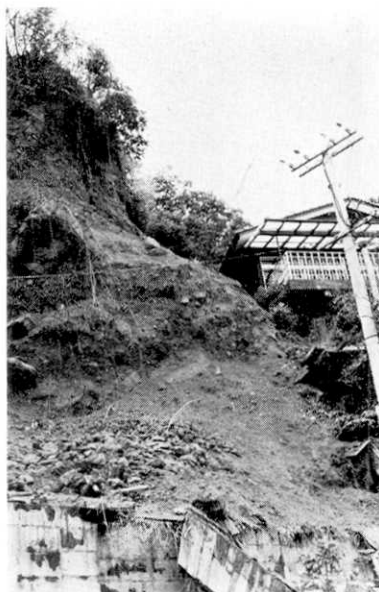
Fig. 35. Sliding on a cliff wall at Yunohira.

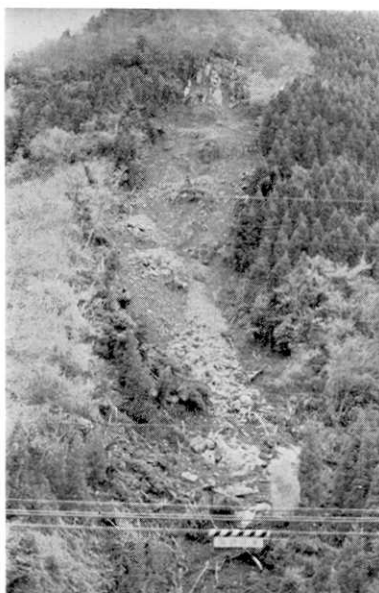
Fig. 36. Rock falls on a mountain slope at Yunohira.

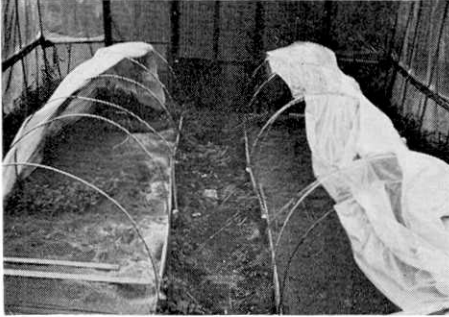
Fig. 37. Left-lateral displacement along the fissures in the ground at Ogiyama.

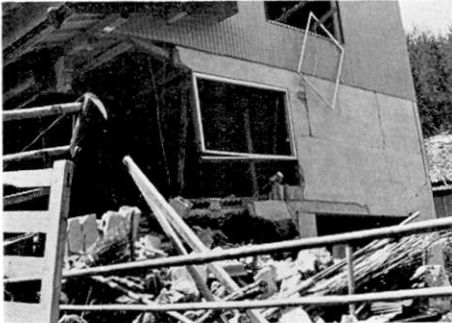
Fig. 38. Damage to a warehouse at Ogiyama.

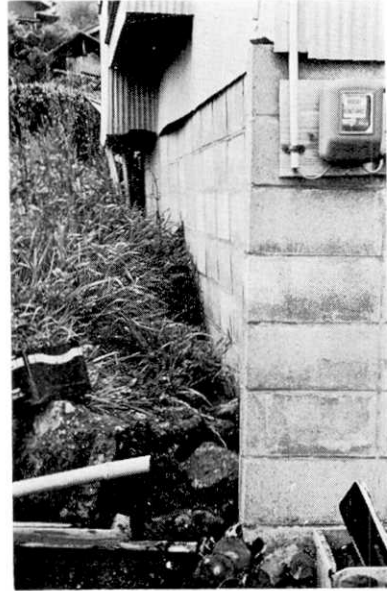
Fig. 40. Distortion of a warehouse by a left-lateral displacement along the fissures in the ground at Ogiyama.

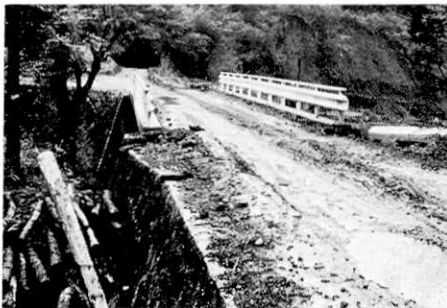
Fig. 39. Damage to a bridge at Ogiyama.

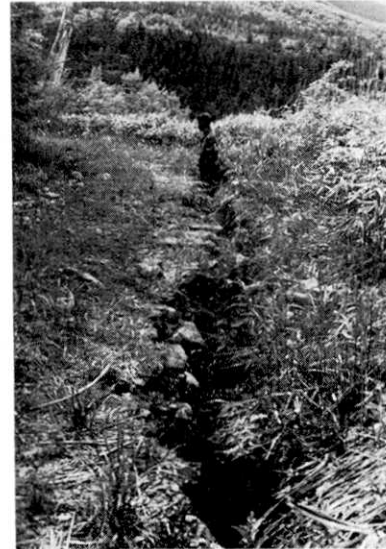
Fig. 41. A fissure on a road near Ogiyama.

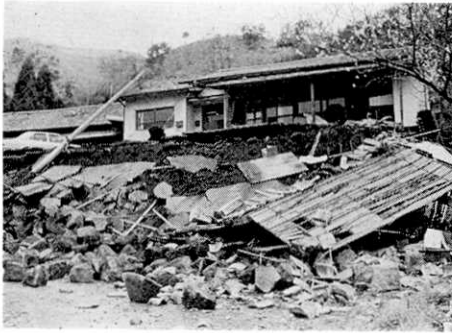
Fig. 42. Destruction of stone wall at Uchiyama.

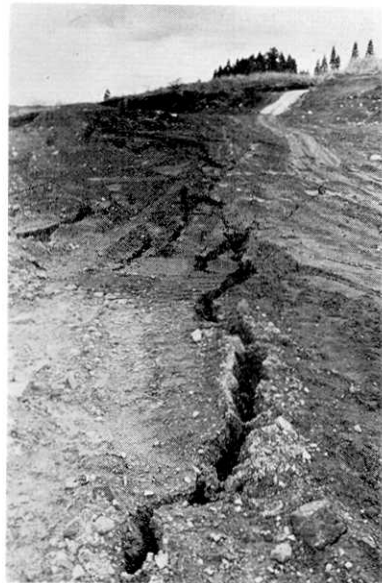
Fig. 46. Fissures in the ground to the west of Uchiyama.

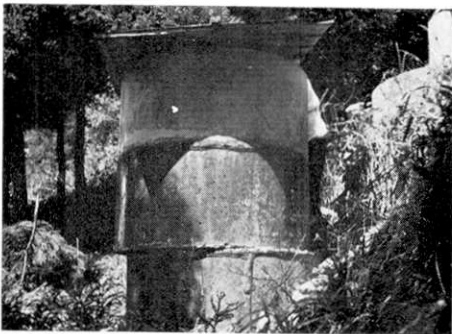
Fig. 44. Sliding of a concrete tank at Naono.

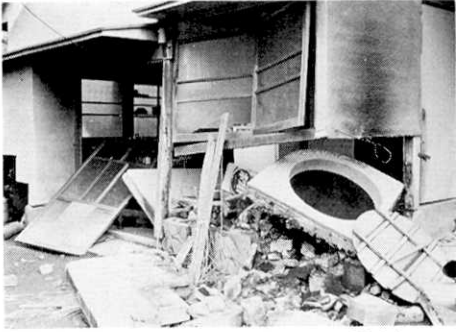
Fig. 47. Damage to a house at Uchiyama (Mrs. Chiyoko Kawano's house).

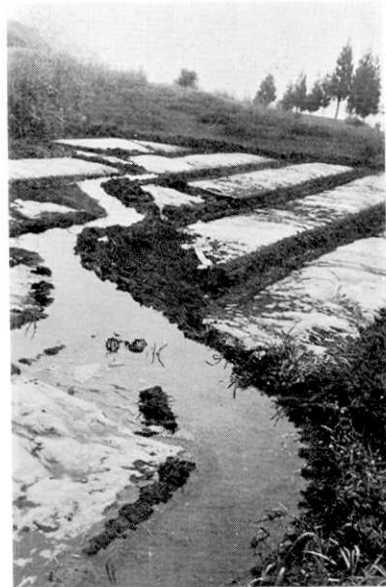
Fig. 50. Fissures on a rice field at Ageju.

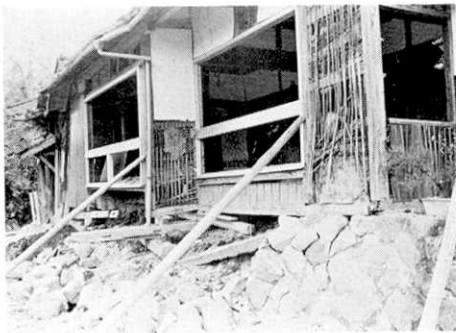
Fig. 48. Damage to a house at Ageju. (Mr. Hitoshi Ito's house).

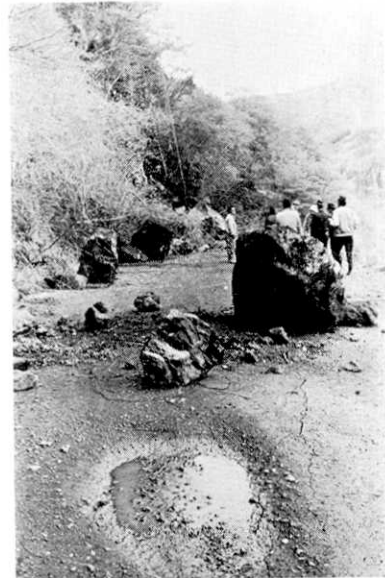
Fig. 51. Fallen stones at Naono.

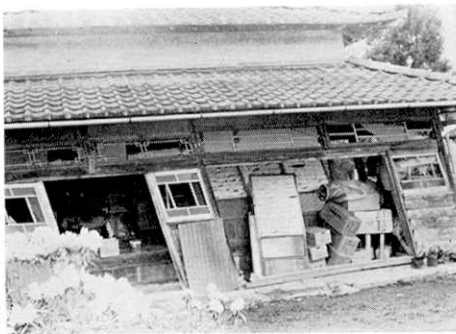
Fig. 49. Damage to a house at Ageju. (Mr. Yoshinobu Ito's house).

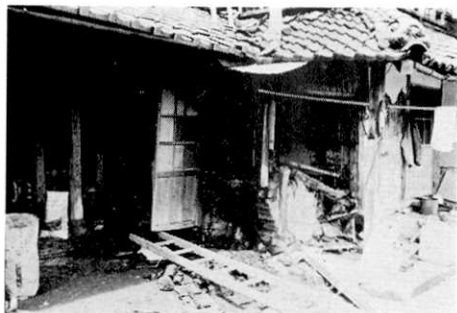
Fig. 52. Damage to a house at Shiode.

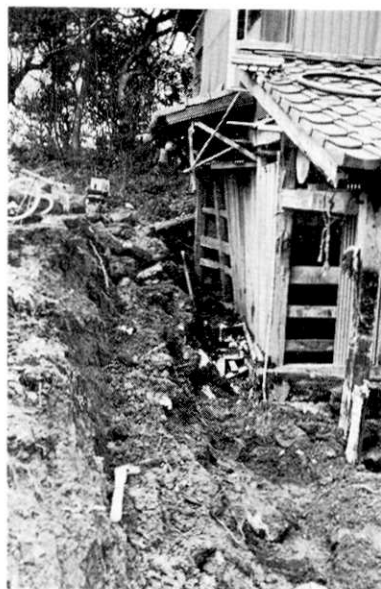
Fig. 55. Sliding of loose pyroclastic sediment at Shiode.

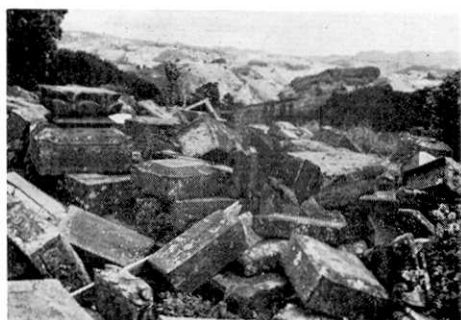
下田北地区では、崖崩れ、地割れ、道路のきれつ、落石が各所に発生した (Figs. 54, 56, 59)。県道庄内-久住線にそって、小津留で石垣の崩落、向園でアスファルト舗装上の左横ずれ的なきれつと路肩の沈下が起こったほか、その周囲の町道で、路肩欠壊、きれつ、落石などが発生した。下田北に接する野津原町の双石の南のコンクリート舗装の道路もきれつが各所に生じた。また小津留の集落の裏山で崖の崩壊が起こり、その上部の台地面上に地割れが 70 m にわたって走った。原山の集落の裏山でも斜面中腹が崩れ、地割れが生じた。これらの地割れ、崖崩れ、道路のきれつなどは、いずれも強い振動によって生じた表成的なものであると考えられる。これらの地域では墓石の転倒率が 100% ないしきわめて高く、強い地震動を受けたことを示していた (Fig. 53)。

Fig. 53. Overturn of tombstones at Shiode.

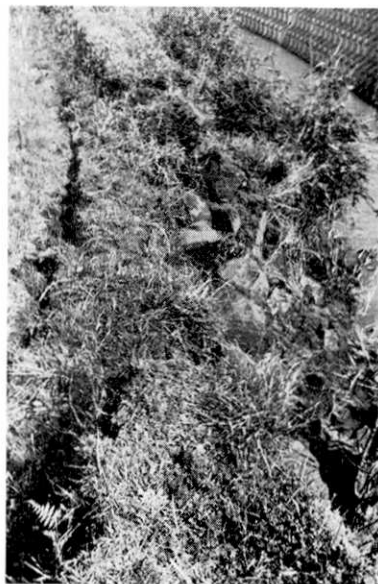
Fig. 56. Sliding of supporting wall by a river at Shimodakita.

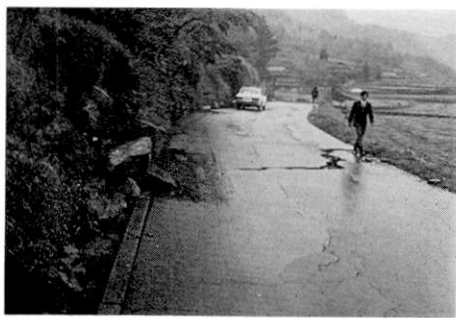
Fig. 54. Cracks on an asphalt-road at Kozuru.

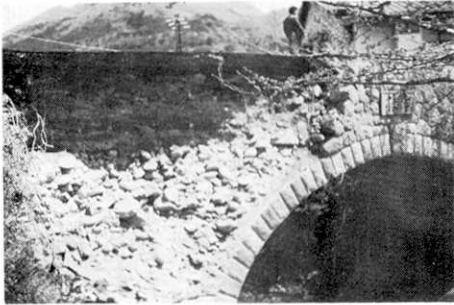
不通となった。庄内町から阿蘇野へ通ずる県道に沿っては、鹿倉の西で側面の大規模な崩落があったほか落石が各所で発生し、一週間にわたって交通が途絶した。そのほか、九重町より小国町に通ずる県道、庄内町から直入町へ通ずる県道も落石や土砂崩れで不通となり、国道 210 号線も湯布院町幸野で、石造の幸野橋が破損したため不通となった。また、国鉄久大線は、湯平駅北方の第 7 出布川橋梁前後の橋台と石垣の間にきれつが入り、その前後で路盤が沈下し、中村駅東方の第 2 野上橋梁でも築堤が沈下し、きれつが生じ、湯平駅構内でホームが損傷を受けるなどの被害のため不通となった。久大線は、その後 24 日の余震の際も、忠良一引地間で築堤にきれつが入り不通となった。

Fig. 57. Damage to a stone bridge at Kono.

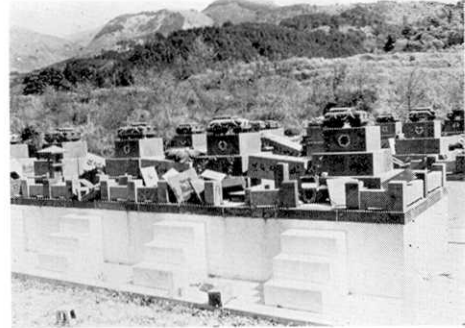
Fig. 58. Overturn of tombstones at Takemiya.

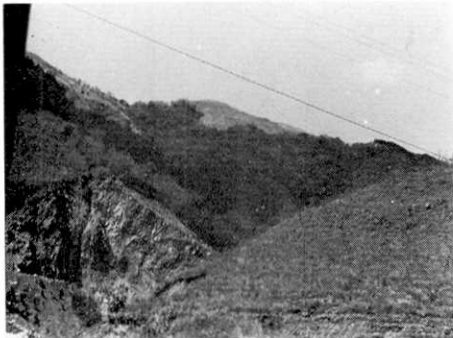
Fig. 59 a. Damagl at Hata, fissures in the rock and in the ground.

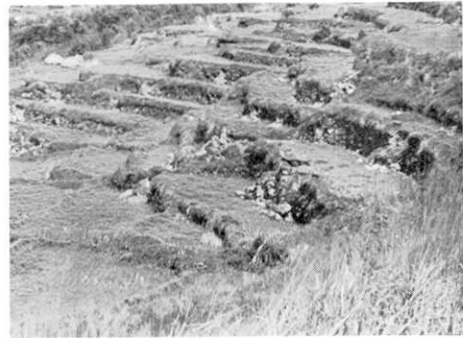
Fig. 59 b. Damag at Hata, slidin of supo rting stone walls of rice fields.

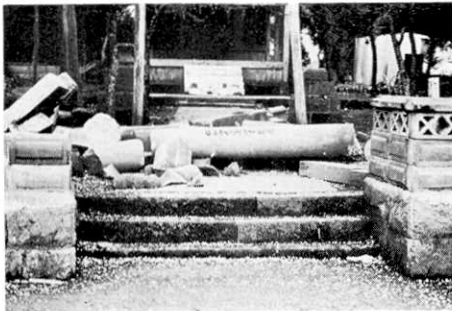
Fig. 60 a. Damage at senchomuda, collapse of a torii.

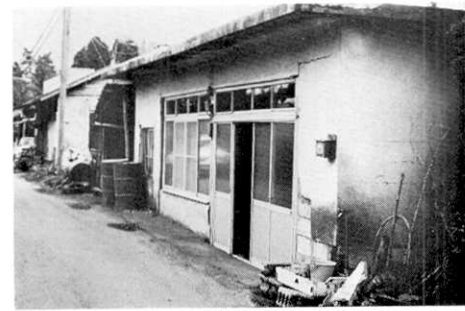
Fig. 60 b Damage at Senchomuda failure of the wall of a house made of concrete-block (already sepaired).

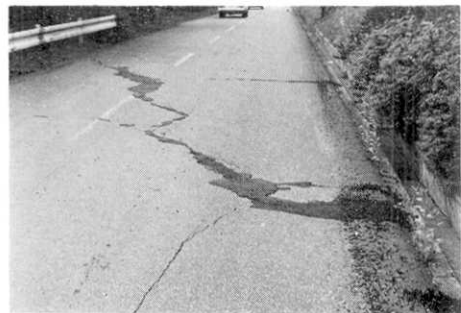
テルへの分岐点付近の鞍部東寄りを通ると推定される。分岐点付近の路面およびホテル敷地内の地面には小さな亀裂が生じていた。走向は東西に近いものが多かったが、概してそれらは散在的に配列し規則性はなかった。しかし、上記の分岐点の北西約 30 m (レイクサイドホテルのガレージのうら) 付近で湖周道路の勾配のある路面を斜めに横断して写真 (Fig. 63) に示すような左ずれを示唆する雁行状亀裂がみられた (一般走向 $N40^{\circ}W$)。亀裂の東南端の側溝にはやや開口した右ずれの割れ目があった。この位置は断層崖の下部であり、亀裂帯の方向はほぼ断層線の走向に一致しているが、しかし道路の盛土部分の境界線にもほぼ一致していること、側溝は右ずれを示すこと、後述のようにこの南東延長部では異常がないこと、などから、この道路の左ずれの雁行亀裂は断層の変位によるのではなく、盛土部分の傾斜方向へのずり下りによるものと考えられる。

Fig. 63. Cracks on a paved road on the fault line ①, ca. 30 meters north of a fork to the Lakeside Hotel, looking northwest. Photo was taken after repairing.

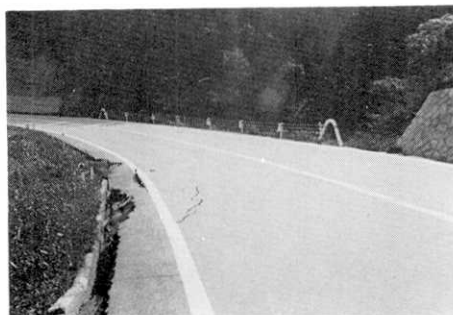
九州横断道路ではその 8.5 km 道標のあるカーブ（盛土部分）をこの断層が通るが、ここではその谷側の盛土と路面に比較的軽微な被害があっただけで（Fig. 67）、断層変位を示唆する亀裂などはなかった。このカーブ部分の暗渠の東南側出口とその付近の石積コンクリート壁、およびそのわきの九州林産道路のコンクリート橋には被害はなかった。

Fig. 67. Damage to Yamanami Highway at 8.5 km curve, where fault ② crosses. No indication of surface faulting.

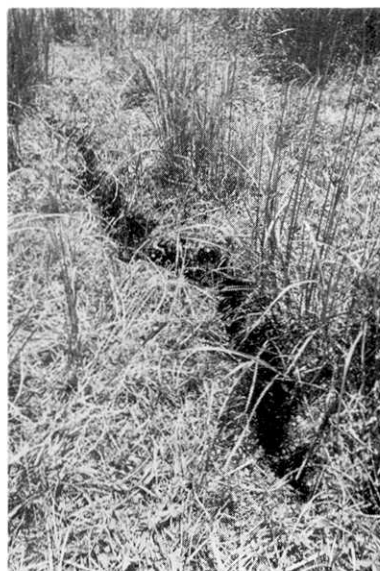
連絡路付近に一般走向 $N80^{\circ}W$ 、個々の亀裂の走向 $N80^{\circ}E$ 、開口幅最大 20 cm、亀裂帯の長さ約 50 m、幅約 1 m の左ずれ性雁行亀裂帯があった (Fig. 68)。亀裂帯の走向は斜面の傾斜方向に近いので一見して地之り性の亀裂とは思われなかったが、この亀裂を東へ追跡したところ、その東端でやや彎曲しコース 11 西縁の盛土部分の開口亀裂に連続して終った。これらは全体として、北西側の谷にむかって開いた馬蹄型の一部であるような分布をしていること、亀裂帯直線部の東方延長にあたるコース 11 東側のアスファルト道路上にはとくにそのような亀裂や被害がないこと、その位置に地形的にわかる既存断層はないこと、などから、この左ずれ性雁行亀裂は振動による谷側への地盤のずり下りによって生じた表層的な亀裂であると判断された。

Fig. 68. Surface rupture observed between courses 11 and 15 in Yamashita Golf Links. This rupture, one of echelon cracks, is a part of landslide fissures.

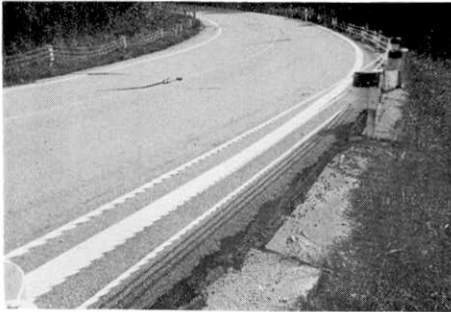
九州横断道路はこの断層が通る 9.5 km 標識のあるカーブ付近（盛土）のカーブ内側および外側の盛土が破壊され路面と縁石との間にすき間が生じた（Fig. 69）。路面にも横断する細い亀裂が生じた。亀裂には約 1 cm の右ずれが認められるものがあったが、それは路面アスファルト部分だけの現象であった。

Fig. 69. Damage to Yamanami Highway at 9.5 km curve, where fault ③ crosses. No indication of surface faulting.

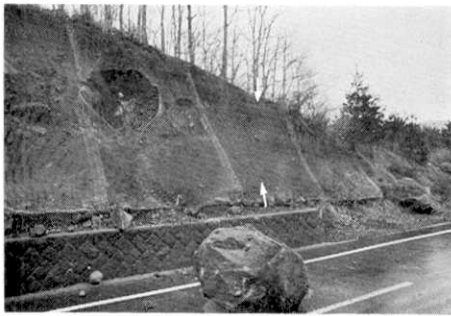
この断層線は上記の道路を斜めに横断しているが、その付近の舗装路面にはそい亀裂がみられた。しかし、その亀裂は道路を直角に横切っていて断層線の方と異なること、ちょうどその位置に大きな落石があって路面が破損したこと (Fig. 70) などから、この亀裂はこの断層の変位によるものとは思われない。その付近の道路南側の石積コンクリートよう壁にも小さな亀裂が 1 条認められたが、落石による打撃の跡があり、そのために生じたものと考えられる。

Fig. 70. Outcrop of fault ④ and a fallen block. The surface slope is a part of the fault scarp (Yamanami Highway, 12.5 km, looking east).

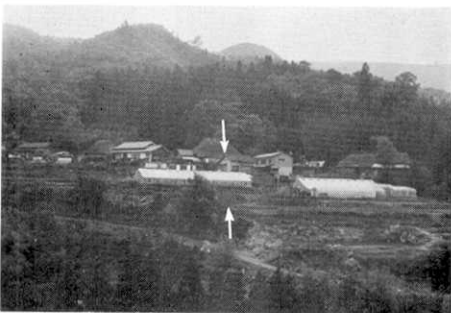
この断層崖地形の東延長はほぼ扇山集落付近を通るが, 付近には明瞭な断層地形が認められないので, 断層線の正確な位置はわからない。しかし, 扇山集落北端, 河岸段丘面上の甲斐徳直氏宅の温室から母屋まで約 100 m の間 (Fig. 72) に, この断層の走向とほぼ一致する N50°W の一般走向をもつ亀裂群が認められた。温室付近ではその土台および温室内の苗床の木枠が開口成分 (最大 7 cm) を伴って左ずれに 3~5 cm たわんだ (Figs. 73, 74)。地盤の高さも約 3 cm 南側が低下した。この亀裂帯はその南東側の畠にもあらわれてその端の竹やぶ付近でその南側の崖 (段丘崖) に達した。

Fig. 72. Ogiyama (a hamlet near the epicenter) and location of surface ruptures shown in Figs. 73-76, looking northwest. The house in the center is Mr. N. Kai's.

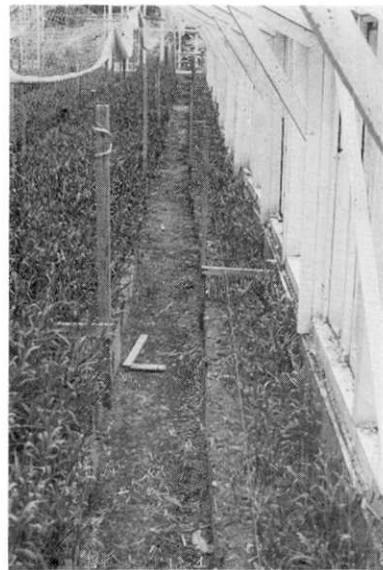
Fig. 73. Left-lateral displacement at a hothouse of Mr. Kai, Ogiyama.

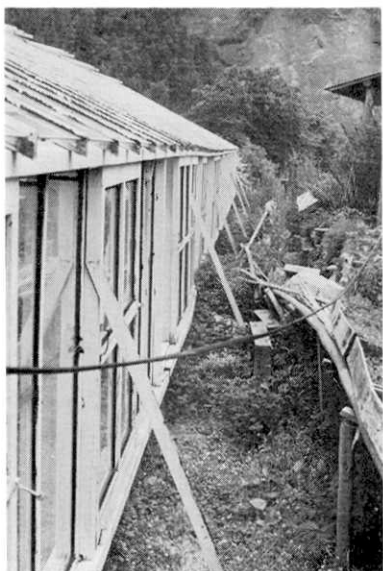
Fig. 74. Same as Fig. 73, looking from outside of the hothouse.

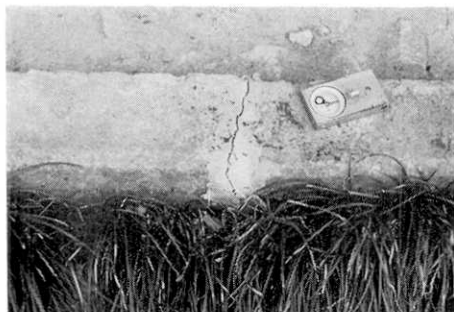
Fig. 76. Cracks after repairing, showing after-slip movements (location same as Fig. 75).

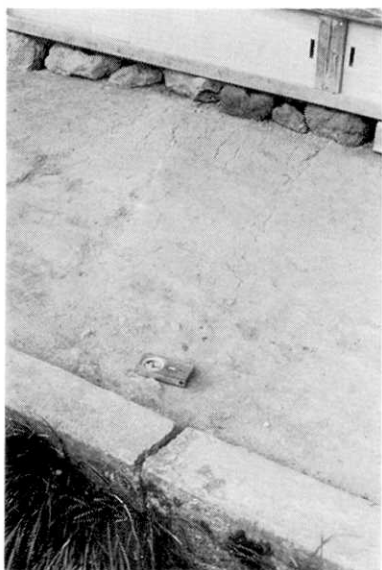
上記の甲斐徳直氏宅の温室の左ずれ亀裂はその北西隣のビニールハウスでも認められた。さらに道路をこえて北西側の甲斐氏宅の母屋の縁側付近まで断続して生じた。母屋前面の高さ約 15 cm のコンクリート土止め (N15° E) とその付近の地面に亀裂が生じた (Fig. 75)。地面の亀裂帯は幅約 50 cm で, 走向はほぼ東西であった。コンクリート土止めにはその付近に割れ目があって, そこでその上部で約 0.6 cm 左ずれ, 約 0.5 cm 北側低下にくいちがった (しかしこの割れ目の下部では割れ目は細くなりかつ左ずれはほとんど認められない)。この割れ目の南約 2 m にも開口 0.2 cm の亀裂が生じたが, それは右ずれ (約 0.1 cm) であった。甲斐氏の話によると, この2つの割れ目とも地震前からあったが地震でそれが明瞭になった。とくに後者の右ずれの割れ目は地震後 2~3 日にセメントで修理したものであるが, それがその後調査時 (5月30日) までに Fig. 76 のように割れたものである。

Fig. 75. Ground cracks and left-lateral offset of concrete blocks (Mr. Kai's house).
