75. 岐阜県中部地震 — 1969年9月9日 — による被害調査報告

地震研究所 伯野元彦

75. Report on Damage to Structures by the Earthquake of the Central Part of Gifu Prefecture, September 9, 1969.

By Motohiko HAKUNO,
Earthquake Research Institute.

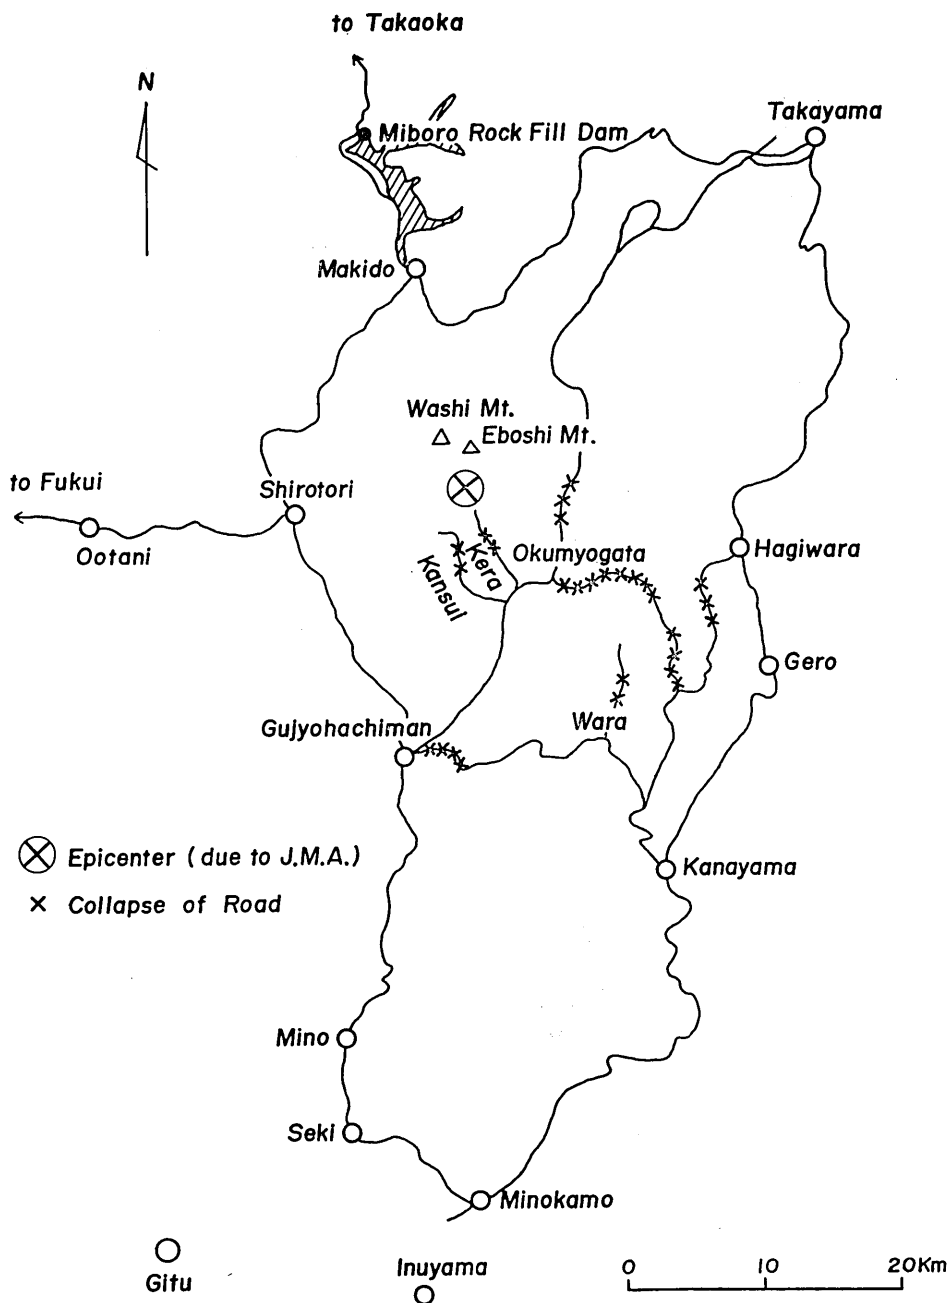
Fig. 1. Area of earthquake damage.

道路被害の概要を図に示したのが、Fig. 1 である。大体において被害は山腹を縫っている道路に生じており、盛土部分に集中しているように思われた。また、山腹もヒダがあるため突出部、凹部があるが筆者の個人的な感想では突出部の部分が余計やられているように思われた。これは、山も一つの変形する物体であるから山全体が地震に対して同一の振動をしていることは有り得ないわけであって、複雑な振動変位の分布を示していることと思う。その場合、常識的には突出部が凹部より余計振動するのではないかと思われる。つまり、振動が山肌の突出部の方が大きい道路の震害が、そこに集中したと考えたい。なお、この結果は1969年十勝沖地震の震害結果とは逆であって、十勝沖地震においては山の凹部が通常道路の盛土部分になっており、突出部は切り取り部分であったため凹部に被害が集中していた。今回は、山が急峻なためと、或る道路幅を確保するために凸部においても盛土がなされていたように思われる。

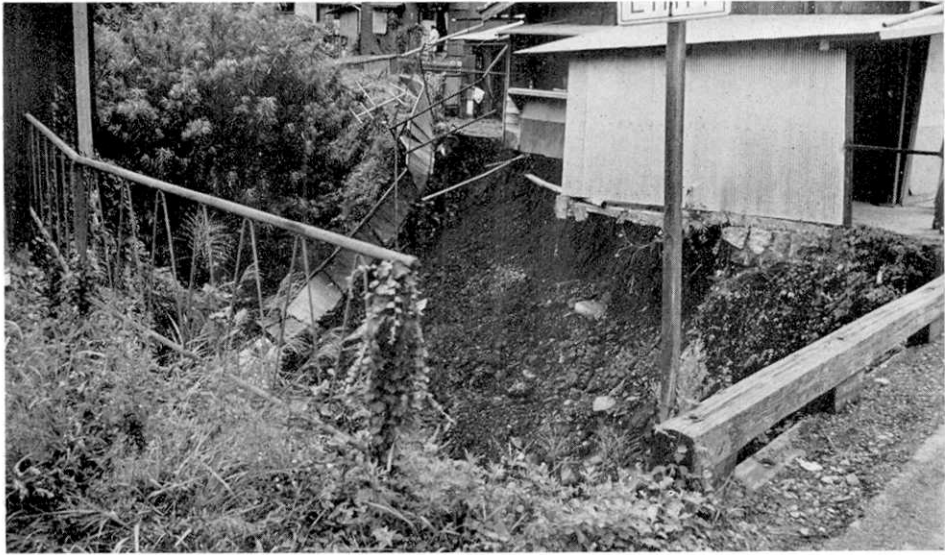
- a) 基礎の盛土部分が崩壊して家屋に損害が生じたケース。(Fig. 2)
- b) 落石により家が損傷したケース。(Fig. 3)
- c) 家屋の振動により障子が破れたり、骨組にゆがみを生じたケース。(Fig. 4)

Fig. 2. Example of a failure of the fill-up foundation of a house. (Gujoyochachiman Town)

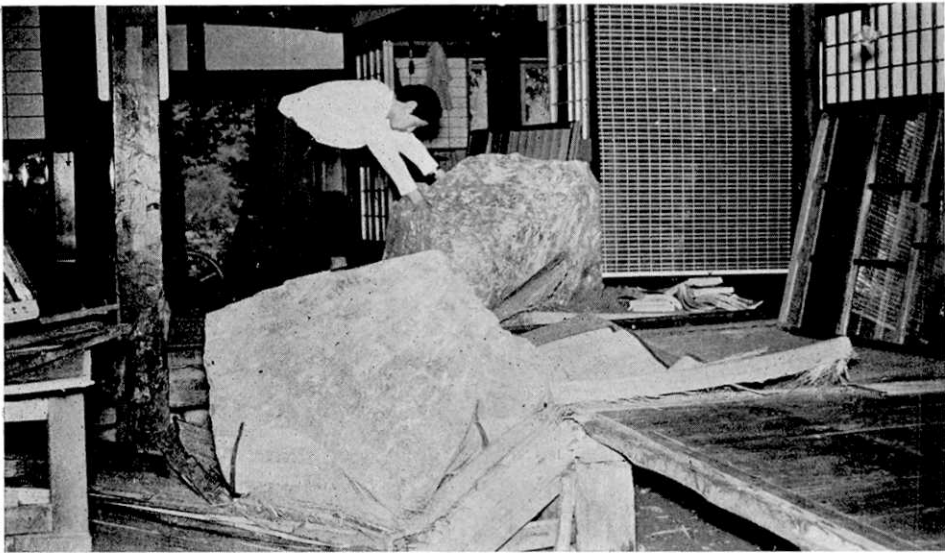
Fig. 3. Incursion of the fallen stone into a house. (Kuchimyogata, Gujyohachiman Town)

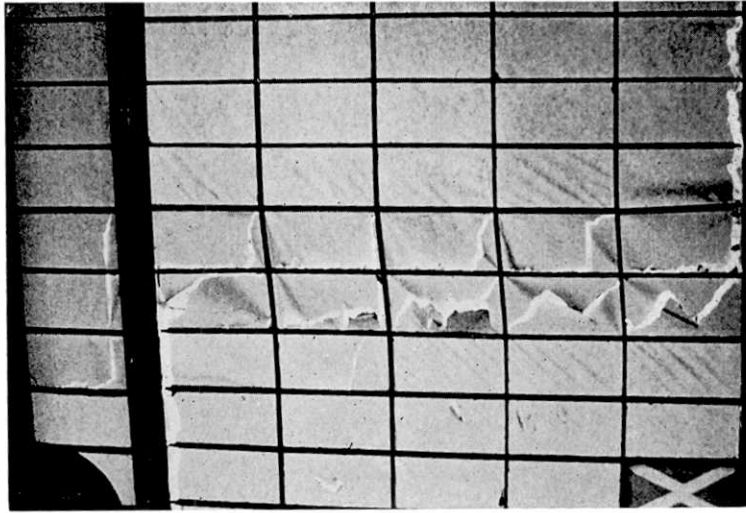
があった。c) の振動それ自体による損傷の事例は比較的少なかったように思われる。また、全壊した家屋はなかった。

Fig. 4. Break of the shoji in a house. Figure shows clearly that it was broken due to a shearing stress. (Hatasa section, Okumyogata Village)

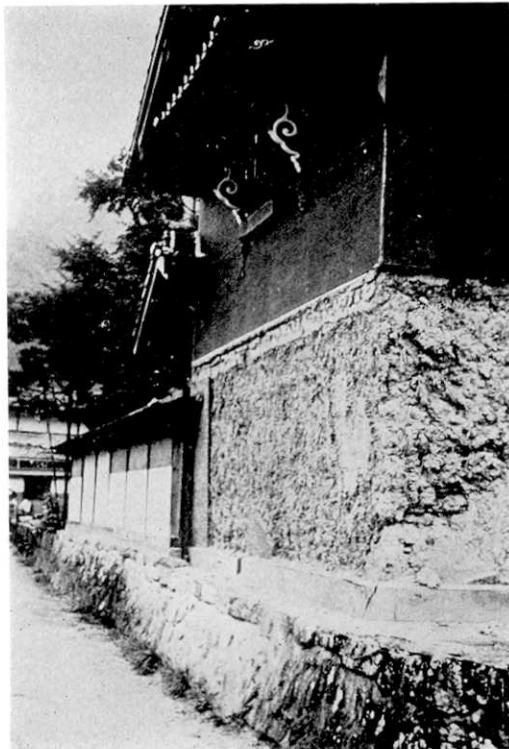
前述のように木造家屋の被害は非常に少なかったが土蔵の壁が落ちた例は多く見受けられた。(Fig. 5)

Fig. 5. Failure of the warehouse wall made of mud. (Kera section, Okumyogata)

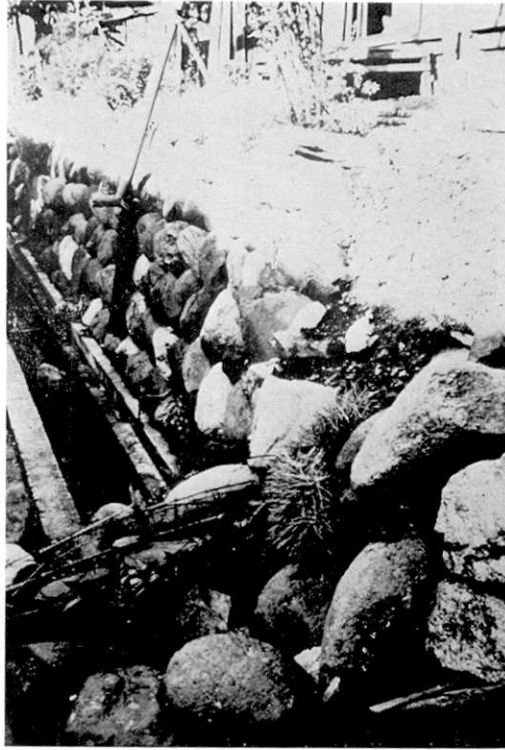
この地方は、山地であるため畑を作るにも家を作るにも水平面を確保するために土を盛って石垣を築いている。つまり石垣でできているといっても過言ではない。その石垣に被害が集中した感じであって、種々の構造物の内、この石垣構造がこの地震に対しては最も弱いという感じを受けた。(Fig. 6)

Fig. 6. Failure of the masonry retaining wall. (Okumyogata Village)

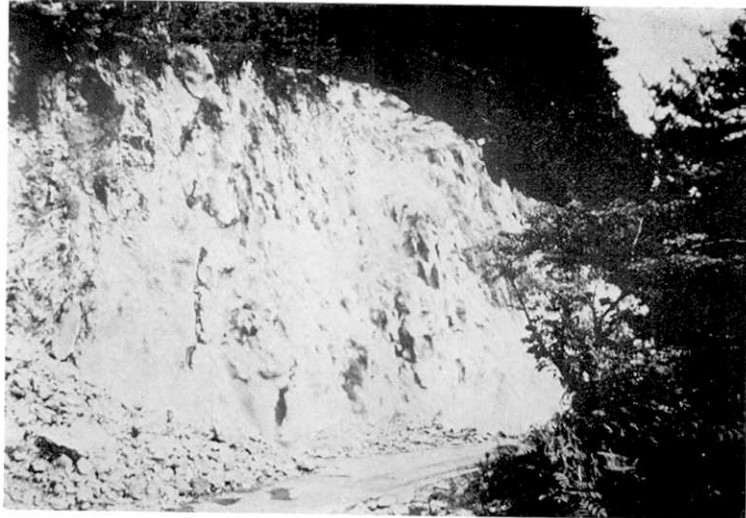
次に石垣構造ではないが、最近高速道などの法面保護によく用いられている切り取り面へのセメントミルクの吹付工についてであるが、これも県道(八幡～金山線)の堀越峠で多く被害を出していた。(Fig. 7)

したがって、吹付工は小さな石の落下はたしかに防止するが或る程度以上の地震力が加わった場合の法面の保護には役立たないのではないかと思われる。

Fig. 7. Failure of the slope sprayed with cement milk. (Prefectural road, from Hachiman to Kanayama, Horigoshi mountain pass)

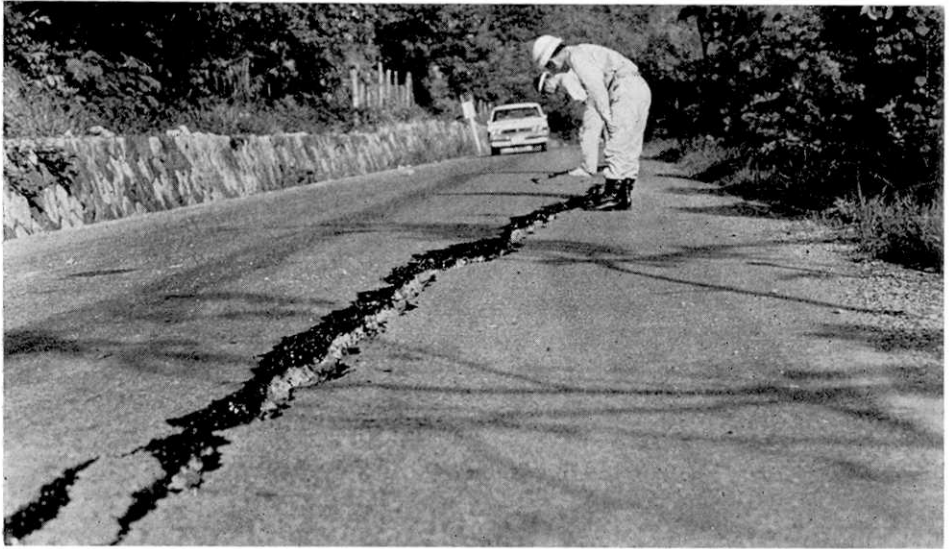
i) 道路構造の亀裂、崩壊 (Figs. 8, 9)

Fig. 8. Occurrence of a crack in the pavement due to the slide of the roadbed. (Prefectural road, from Hachiman to Kanayama, Horigoshi mountain pass)

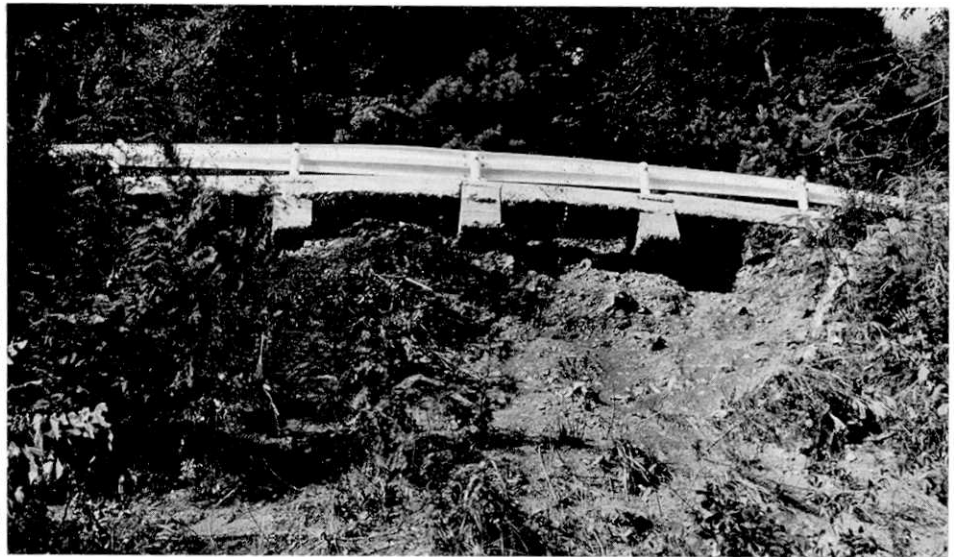
Fig. 9. The pavement slab hanging in the air due to the slide and failure of the roadbed. (Prefectural road, from Hachiman to Kanayama, Horigoshi mountain pass)

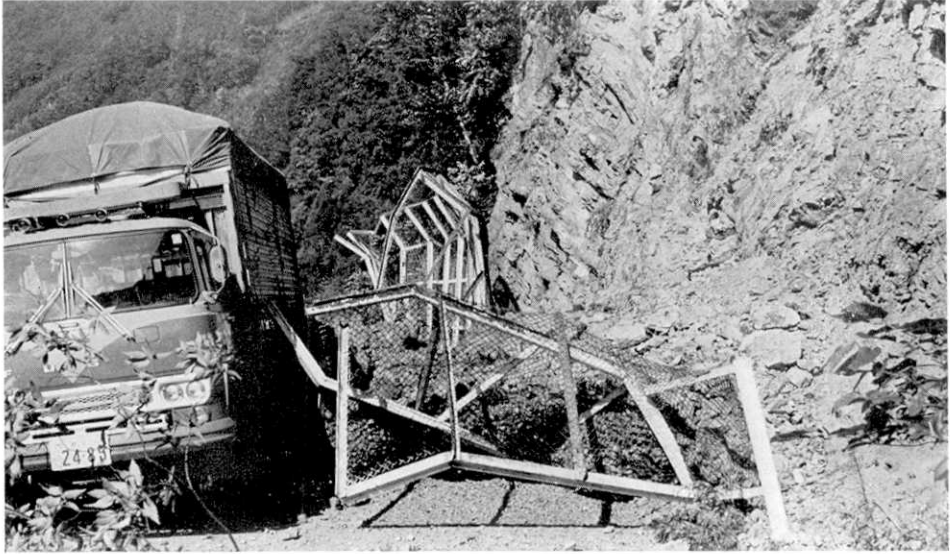
ii) 上部からの落石、落木による通行不能 (Fig. 10)

Fig. 10. The stone fell down on a truck. (Route 156, the national road, Aioi sections, Gujyohachiman)

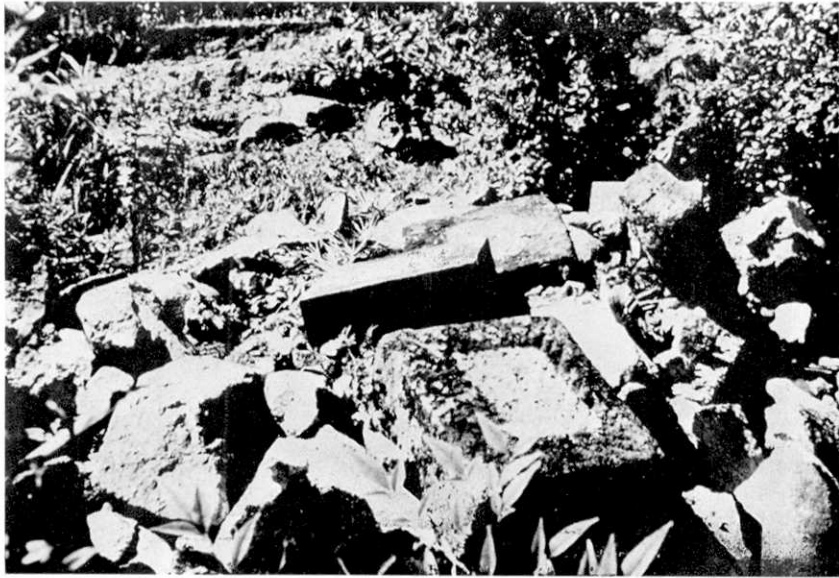
墓石は奥明方村では、ほとんどの地区で、ほとんど倒れていた。もっともなかには土地の人が立てなおして、倒れたところを見るができなかったものも多い。(Fig. 11)

この結果からみると最大加速度 0.37 G 以上となる。

Fig. 11. Example of gravestones fallen down. (Hatasa section, Okumyogata)

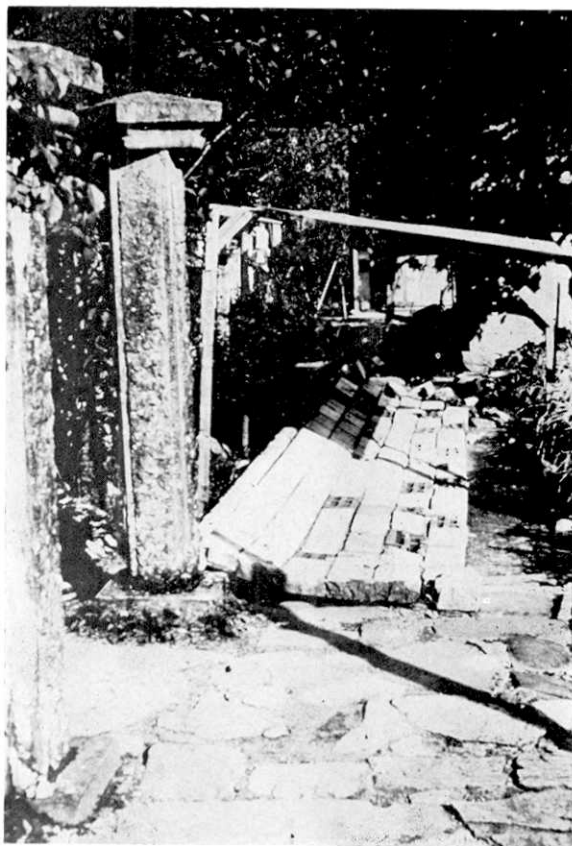
ブロック塀は地震には最も弱い構造と思われるが、この地震においても例外ではなく倒れていた。(Fig. 12)

Fig. 12. Example of a collapse of the block-wall. (Gujoyohachiman)

この塀は都会において数多く用いられており、倒壊する場合、写真のように根元から倒れるケースが多いので、その蔭に人が居る場合には危険この上もない。何か簡単な補強方法を考えるべきであろう。
