67. 1968年2月21日および22日の宮崎県飯盛山 付近の地震（えびの地震）による家屋被害

地震研究所 大 沢 胖
 千葉大学工学部 村 上 雅 也
 東京大学工学部 西 川 孝 夫

67. On the Damage to Buildings during the Earthquakes of February 21 and 22, 1968 near Mt. Imori, Miyazaki Prefecture.

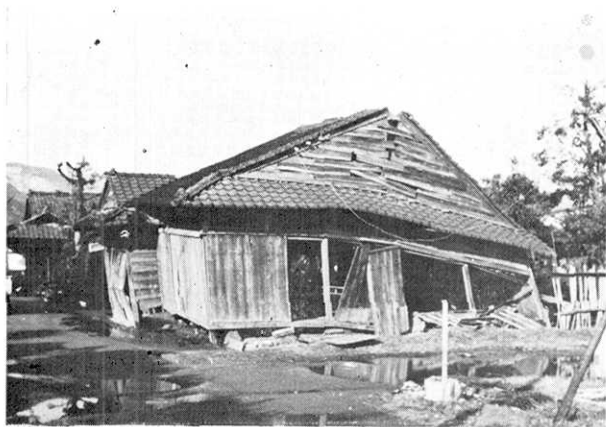
京町 家屋総数が多い関係もあつてえびの町の被害全体の半数近くを占めている。振動による被害はほとんどの家屋がこうむつており、このうち特に京町駅付近に被害が多い。一般に被害の著しい建物は柱の細いもの、白あり被害をうけているもの、老朽しているもの、高床で開口の大きいもの、寺社で屋根の重いもの、二階建の古い旅館、基礎条件の悪いもの、老朽した土蔵、細い柱のみの工場・店舗等、条件の悪いものであり、このうち特に程度の悪いものが倒壊に至つている (Fig. 6~8)。一方、被害の集中しているところにある新しい住家で瓦ぶき二階建筋かい入りのもの、あるいは瓦ぶき一階建筋かい入りのものがほとんど無被害であり、大被害を受けた家屋は耐震的に作られていないことが指摘できる。ブロック塀はほとんど倒壊していたが、基礎がしつかりしていないもの、無筋のもの、有筋でもモルタルが十分充填されていないものなど構造的に欠点を持つていたものがほとんどである。

Fig. 6. 第2回目の地震後における倒壊寸前の木造住家、
第3回目の地震で完全に倒れた (京町)

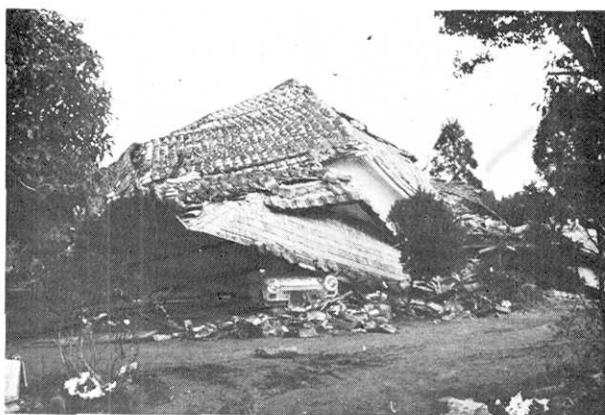
Fig. 7. 倒壊した住家 (京町)

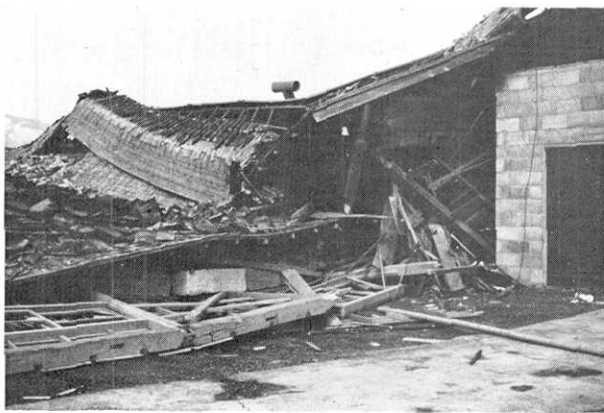
Fig. 8. 倒壊した工場 (京町)

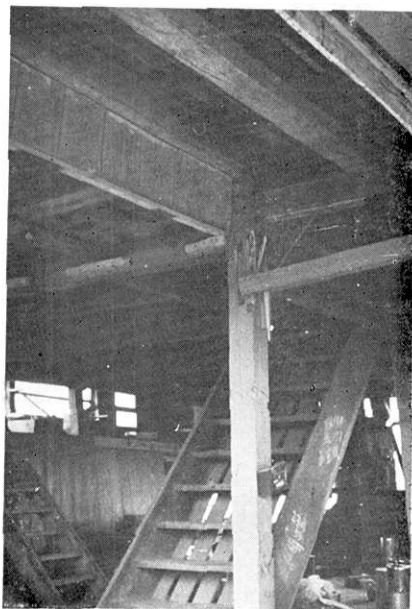
Fig. 9. 柱の折損した工場 (京町)

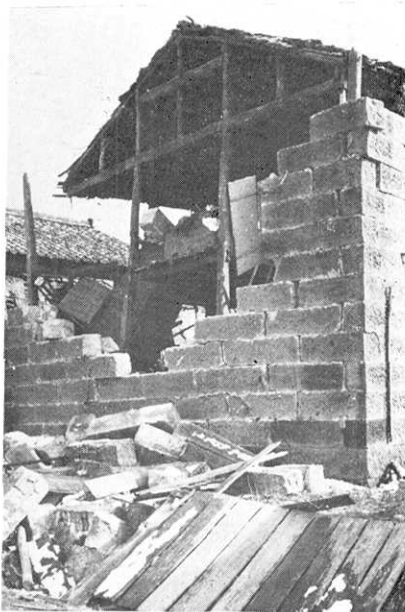
京町に古い土蔵が2棟あつた.壁厚の薄い一棟は倒壊し本格的な土蔵造りである一棟は壁に大亀裂を生じ土壁が広い範囲にわたつて落下していた.この両者は非常に古いもので特に倒壊した土蔵は柱が腐っており白ありにくわれていた(Fig. 10).

Fig. 10. 大破した土蔵 (京町)

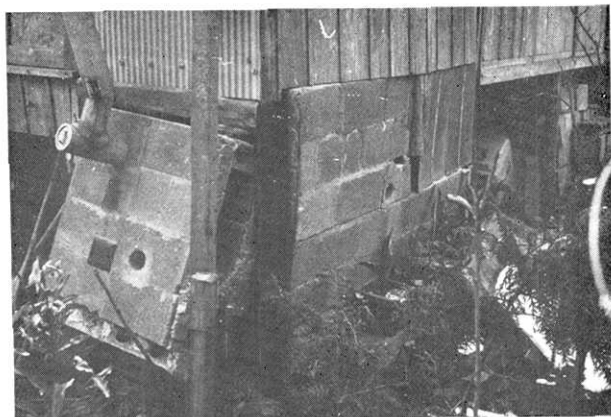
破損から建物の被害を大きくした例がかなりあつた (Fig. 11).

Fig. 11. 住家におけるブロック造腰壁の被害 (京町)

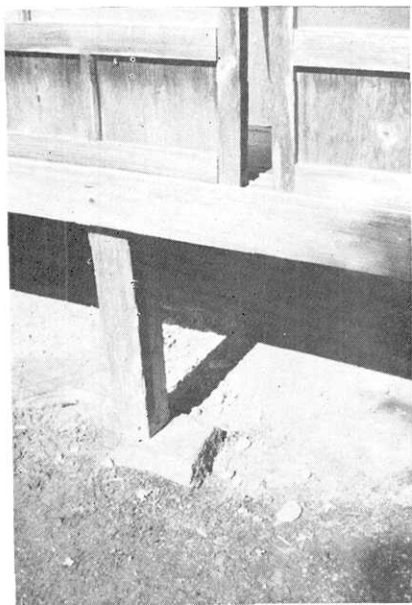
Fig. 12. 束柱の移動 (柳水流)

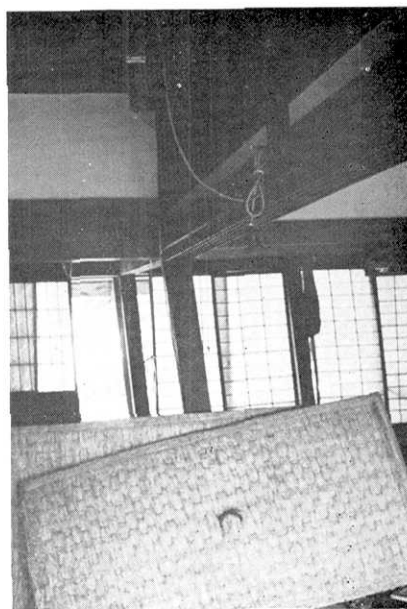
柳水流 この地区は平地の部分とシラスの丘部分に分けられる。シラスの丘部分のうち幣田を除いた地域では、地割れ、地すべりによる被害が見うけられ、これにより倒壊したものは見当らないが、平地部分と同様、この種被害以外に建物が地震時かなり強い振動をうけた形跡があり、土台がずれ柱が鴨居、床位置で破損したものがあつた (Fig. 13~15)。倒壊しないものとしては最大級の被害と考えられる。平地において布基礎を廻し土台をかため壁などに新建材を使用した家が上部構造にかなりはげしい被害をうけているのがあつた。基礎のわりには上部構造に耐震的配慮の欠けていたためと考えられる。

Fig. 13. 柱の折損, 大傾斜 (柳水流)

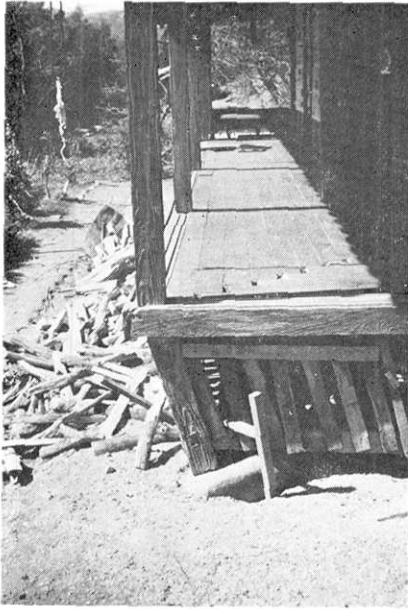
Fig. 14. 床下部分の被害 (柳水流)

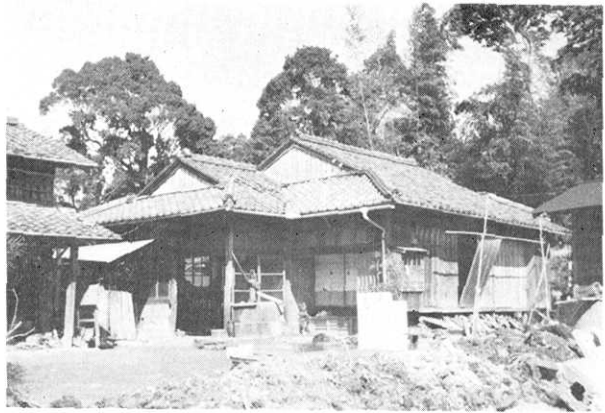
Fig. 15. 木造住家の被害 (柳水流)

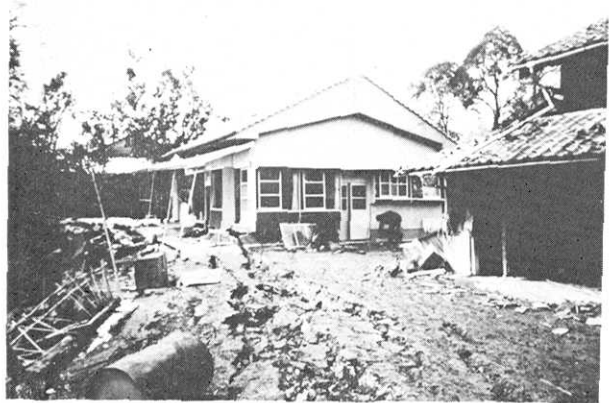
字幣田 この地区ではほとんどの家屋が地われ、地すべりによる被害をうけこのうち多数が倒壊または大破している (Fig. 16)。なお地すべりのため家屋が 15 m も落下した例もある (Fig. 17)。被害としては最大級である。この地区からシラスの丘が亀沢へもつながっている。

Fig. 16. 地すべりによる丘の上の住家の被害 (幣田)

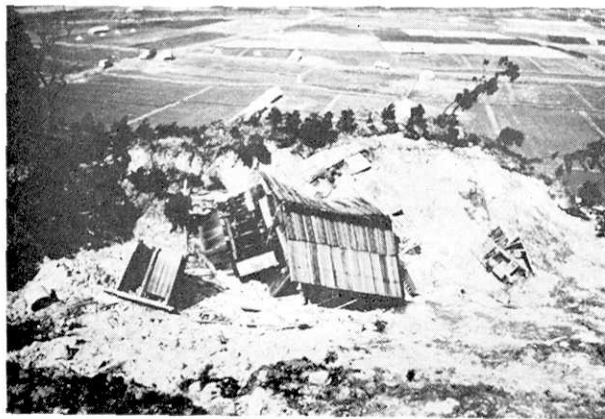
Fig. 17. 落下した住家 (幣田)

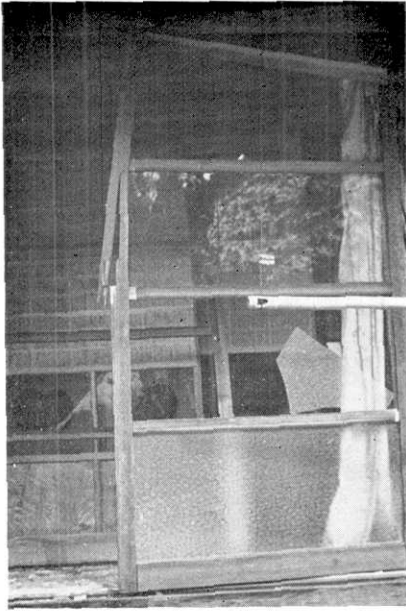
亀沢 ここでも柳水流と同様、平地とシラス丘部分とからなる。平地では柳水流よりやや軽い程度の被害と見られる (Fig. 18~20)。またここでも字幣田からのびるシラスの丘では地われ、地すべりにより建物が被害をうけているが、程度はどれも多少軽いと考えられる。なお一般にシラスの丘に近い程、地変の影響があるためか被害が多いようである。その他柳水流および亀沢内の道路に亀裂が横切り、また道路の数カ所が 15 cm 程度開いたりした。墓石はほとんど倒れており、これから 300 gal 程度の地動加速度が推定される。

Fig. 18. 建具の被害 (亀沢)

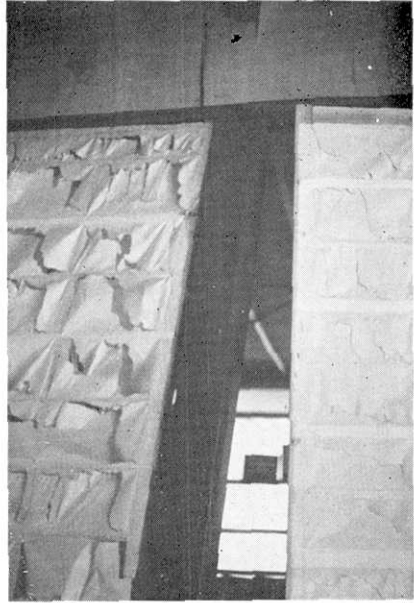
Fig. 19. 障子のやぶれ (亀沢)

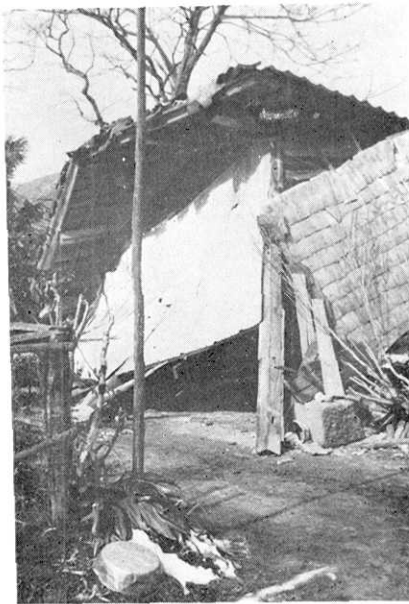
Fig. 20. 木造物置の倒壊 (亀沢)

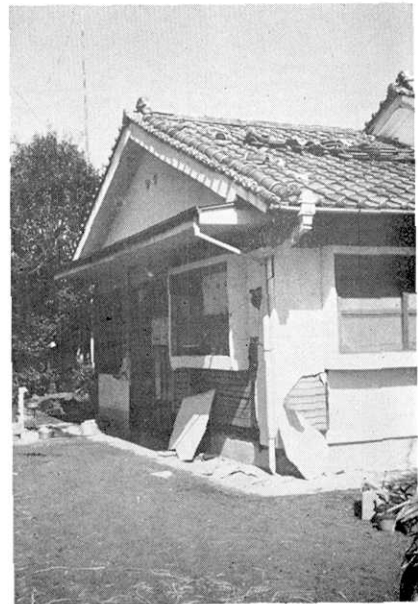
程度と思われる。また新しい家屋の瓦が落ちガラス窓が破損した状態、あるいは家の障子の破損の状態、壁の亀裂の状態から速い激しい揺れがあつたと判断される (Fig. 21, 22)。

Fig. 21. モルタル壁のはく落 (鶴丸・原口)

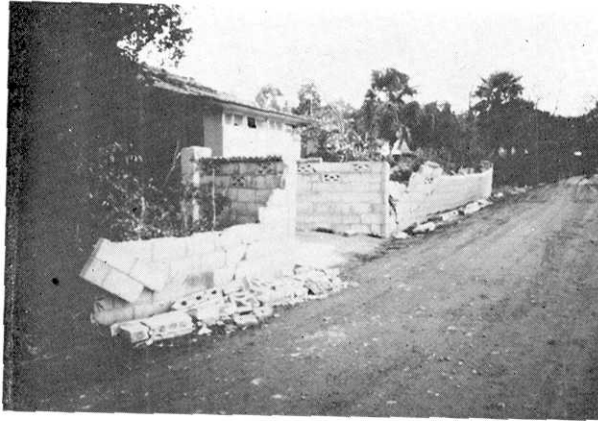
Fig. 22. ブロック塙の倒壊 (鶴丸・原口)

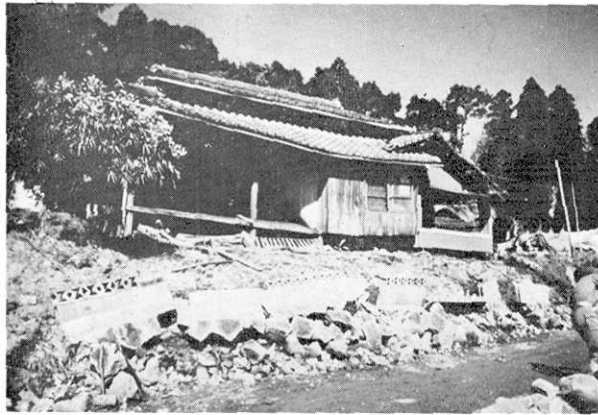
下山・般若寺 地すべりのため家屋が被害を受け特に般若寺ではがけ崩れのため家の中に地割れが出来、家屋が全壊した (Fig. 23)。その他この丘の上の部落には一般に被害が少ない。

Fig. 23. 地われによる木造住家の被害 (般若寺)

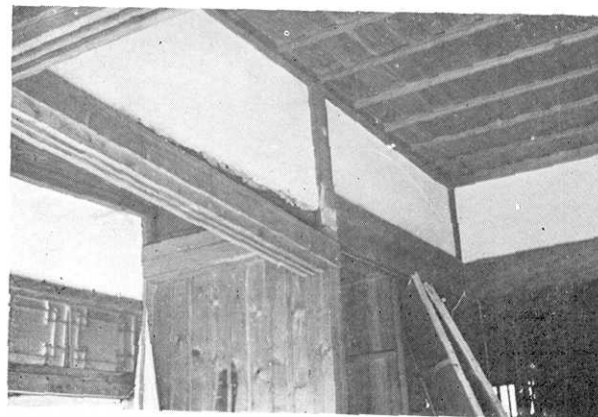
Fig. 24. 鴨居のはずれ (上島内)

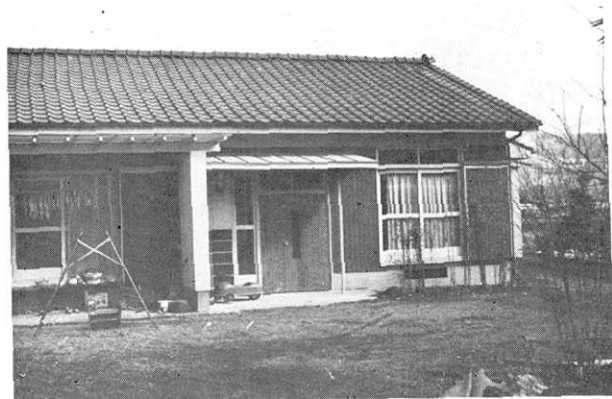
揺られ柱が鴨居、敷居との接合部分で欠損を起している。特に敷地の端が下がっている場合に地すべり、地われとあいまってこの傾向が著しい。なお下浦では被害の集中している地域の真中に筋かい入りの壁の多い新築の家があつたがこれは瓦が一枚おちたのを除けば無被害であつた(Fig. 25)。また中浦にはモデル農村住宅として15年前に建てられたものがあつたが、これは壁がかなりあり軸組には被害がなく瓦・戸障子などの小被害ですんでいた(Fig. 26)。

Fig. 25. 無被害の木造住家 (下浦)

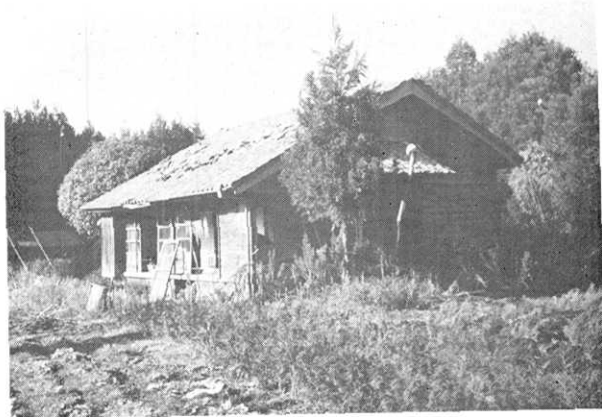
Fig. 26. 被害の少なかつたモデル農村住宅 (中浦)

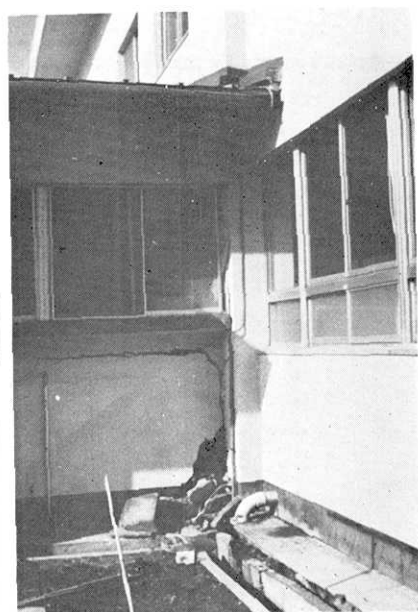
被災地区内に国民宿舎やたけ荘(3階建),真幸中学校の一部(2階建),京町共立病院(2階建),吉松小学校(2階建)の4棟があつた.やたけ荘は一部コンクリートブロック造平屋部分が不同沈下をおこしブロック壁に大きなせん断亀裂が入っていた.また真幸中学校は柱を含めて外壁,および耐震壁に細いせん断亀裂を生じていた.京町共立病院はエキスパンション ジョイントの部分の割れ目が目立つた他に建物の直角についている木造またはブロック造りの病棟部分が不同沈下を起し約20cm程度沈下していた(Fig. 27, 28).これはコンクリート部分に地下室があるため,その周囲の土は埋めもどしてあり,それが振動によりしまり沈下したものと考えられる.吉松小学校は表面的と思われるが柱一本にせん断亀裂らしきものが見うけられた.

Fig. 28. Fig. 27の鉄筋コンクリート建物につながつた平家建ブロック造の不同沈下による接続部被害

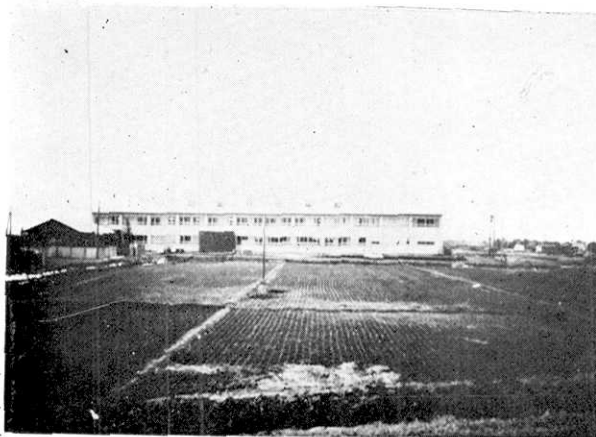
Fig. 27. 鉄筋コンクリート病院 (京町)

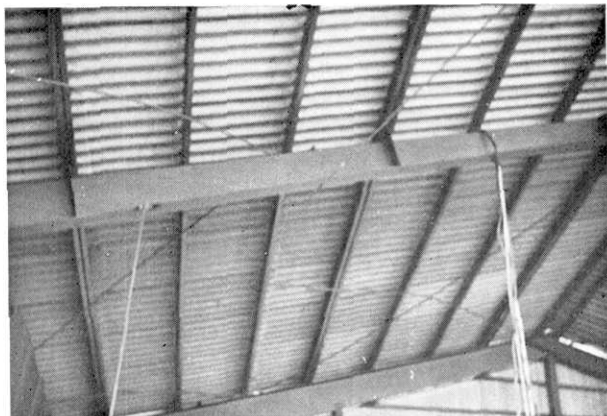
真幸中学校の体育館は鉄骨造であるが屋根面の水平ブレースが一本,ナットからぬけだしていた(Fig. 29).その他京町内にある車庫はブレースが溶接部分で施工が悪く切断していた.また軽量型鋼の納屋で無被害のものがあつた.

Fig. 29. 鉄骨造屋根根面ブレースの破断 (京町)

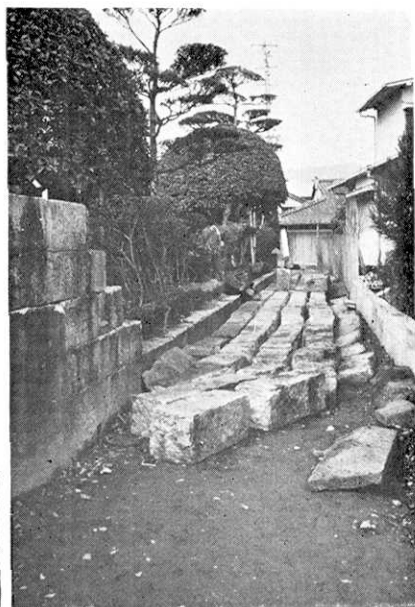
大谷石のへいが倒壊また大谷石に似た石材を用いた無補強の石造建築は倒壊していた(Fig. 32).

Fig. 32. 大谷石の塀の倒壊 (京町)

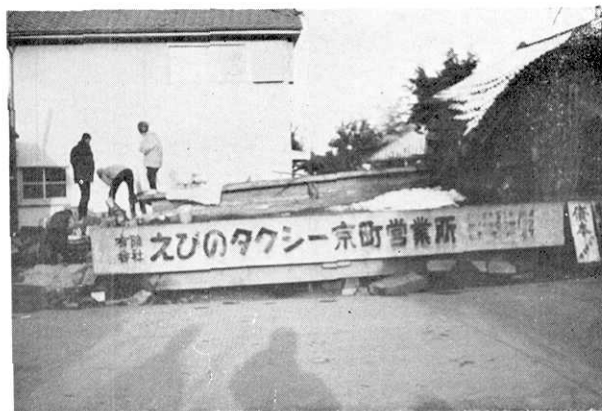
コンクリートブロック造の建物,へい,木造建物の腰壁等は京町およびその付近ではほとんど全滅に近い状態であつた.これらは無筋のものが多く,鉄筋が入っているものでも基礎にアンカーされてなくしかもモルタルが十分つまっていない施工不良の状態であつた.ブロック建築物は京町のタクシー営業所が倒壊していたが鉄筋がすくないのと施工不良が目立つものであつた(Fig. 30 参照).又鶴丸のブロック造住宅は大破していたが,これも鉄筋量がすくなく,しかもその鉄筋ががりようにアンカーされていない等耐震的に考えられていないものであつた(Fig. 31).

Fig. 30. 倒壊したブロック造 (京町)

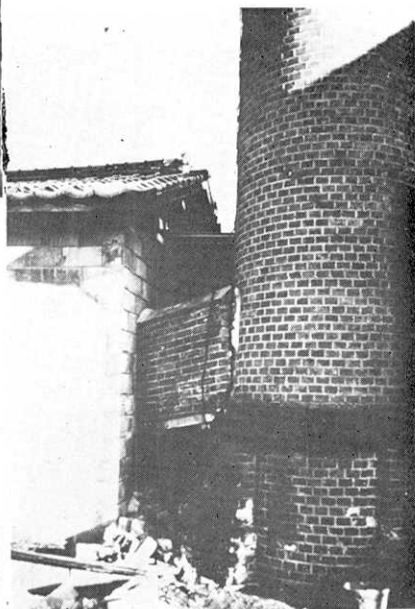
京町にある約15mのレンガ造煙突は中央よりやや下側に水平の亀裂が認められたが致命的な被害ではなかつた(Fig. 33)。やたけ荘の鉄筋コンクリート造の煙突は建物一階部分との接合部でかなり大きな亀裂を生じていた。

Fig. 33. れんが造煙突の被害 (京町)

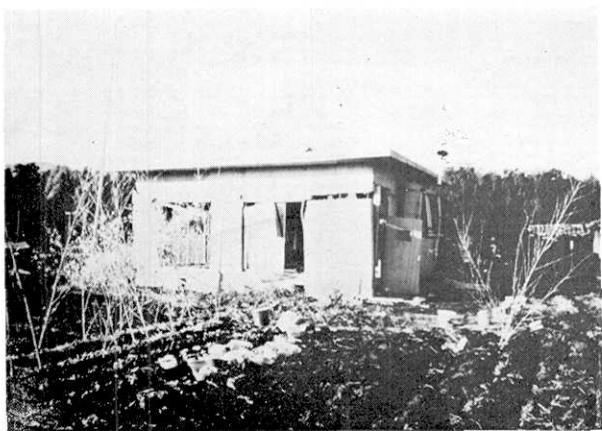
Fig. 31. 大破したブロック造 (鶴丸)
