73. 1968年十勝沖地震における 建築物被害概報

地震研究所 大沢 肇
千葉大学工学部 村上 雅也
東京大学工学部 北川 良和

73. A Brief Report on the Damage to Buildings during the 1968 Off Tokachi Earthquake.

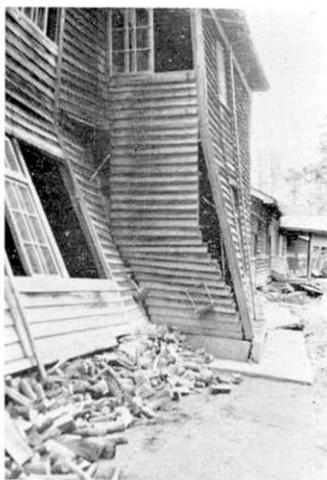
Fig. 4. がけ崩れのため大破した木造小学校
(岩手県淨法寺町)

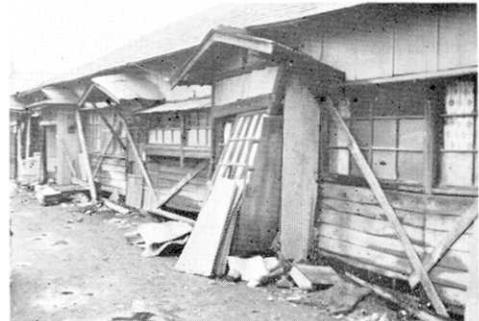
Fig. 5. 低湿地にあつて大傾斜した木造住家
(八戸市中心部)

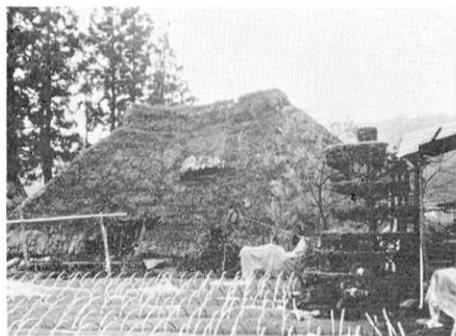
Fig. 6. 完全に倒壊したかやぶきの木造住家
(八戸市滝谷)

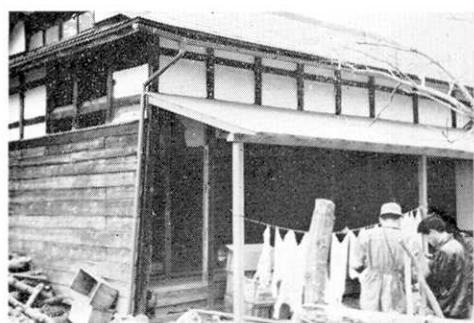
Fig. 7. 大傾斜した木造住家 (八戸市滝谷)

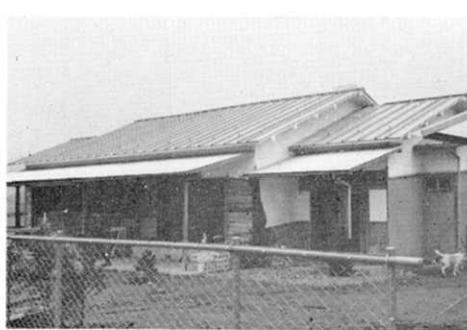
Fig. 8. 大被害地区で比較的被害の少なかつた木造住家 (八戸市滝谷)

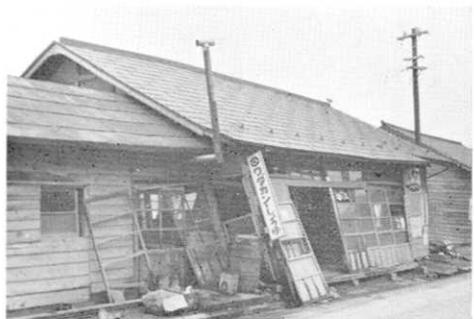
Fig. 9. 大傾斜した木造住家 (五戸町志戸岸)

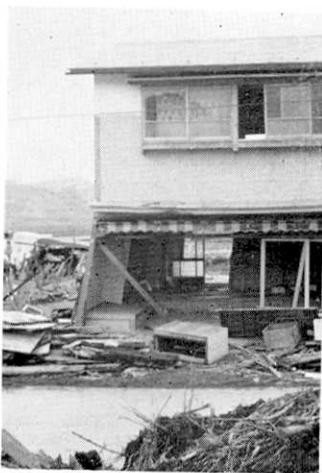
Fig. 10. 1階が大傾斜した木造 2階建店舗（五戸町志戸岸）

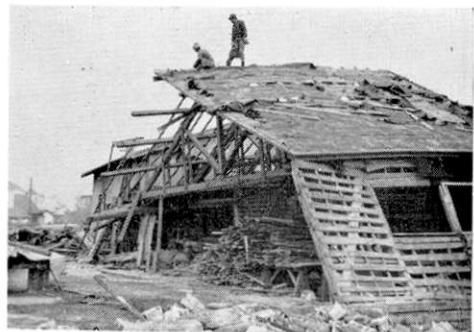
Fig. 11. 一部倒壊した製材所の木建造物（十和田市）

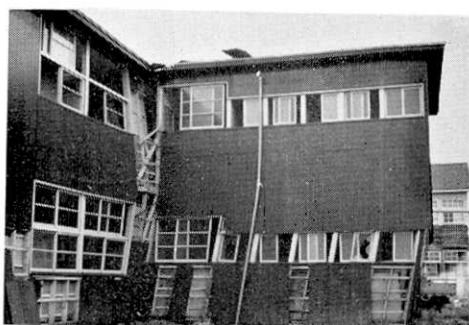
Fig. 12. 大破壊した木造2階建寄宿舎（十和田市）

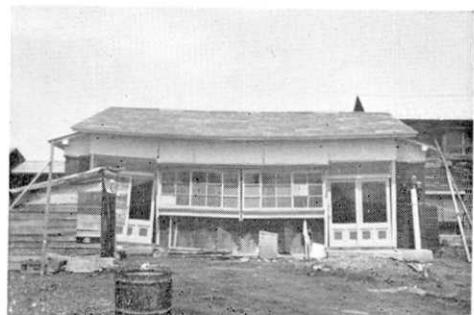
Fig. 13. 基礎の不同沈下で破損した木造住宅（十和田市）

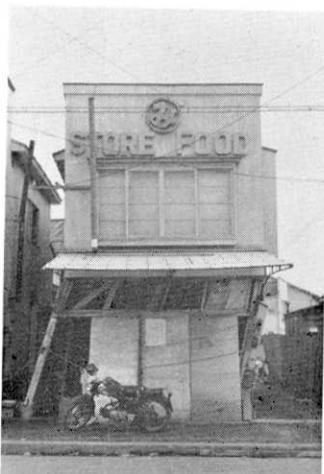
Fig. 14. 1階が大傾斜した木造2階建店舗（十和田市）

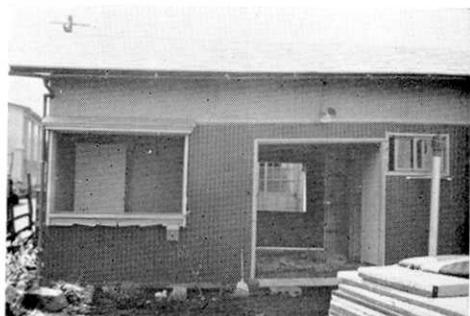
Fig. 15. 基礎が水平にずれた木造住家（十和田市）

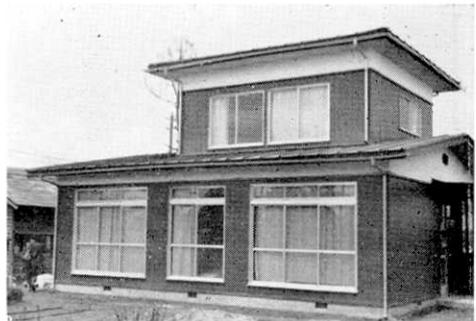
Fig. 17. 被害激じん地区で無被害だつた木造住家（十和田市）

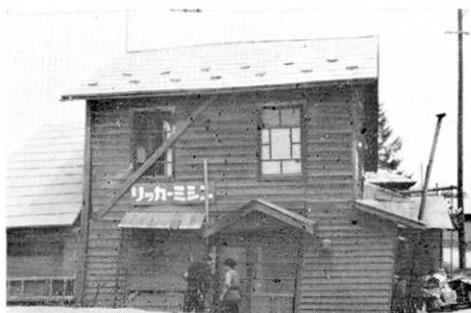
Fig. 18. 1 階が大傾斜した木造住家（七戸町）

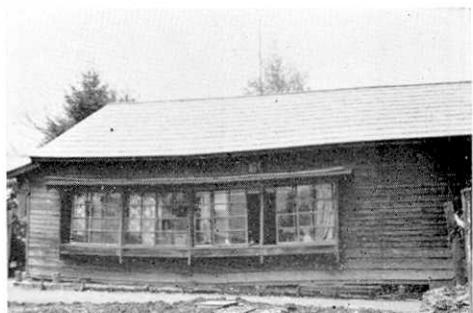
Fig. 19. 基礎が水平にずれて破壊した木造住家（七戸町）

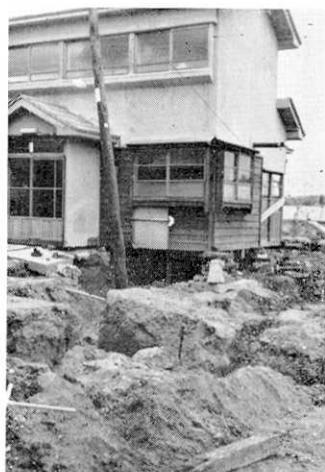
Fig. 21. 地すべりのため破壊した木造住家（東北町）

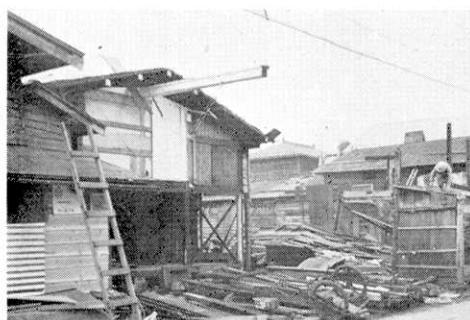
Fig. 22. 一部倒壊した木造住家（むつ市大湊）

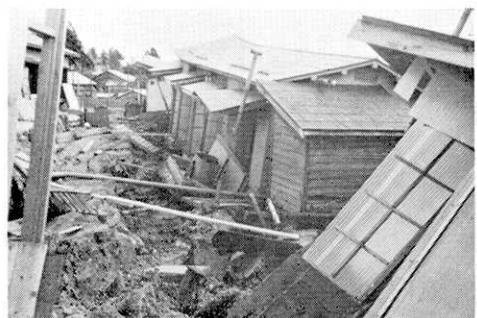
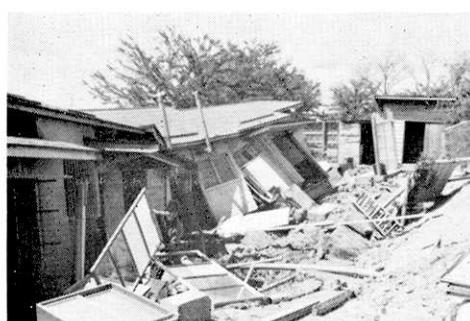
より (iii) の被害、後者では (v) の被害が目立つた。特に傾斜地に盛土して建てた一群の税務署官舎は地すべりのため約 20 棟が大傾斜、破損するという惨状を呈した。これと同様な被害は青森県東北町や札幌市清田などでみられた。(Fig. 23~25)

Fig. 23. 地すべりのため倒壊した宅地造成地域の住家群（むつ市）

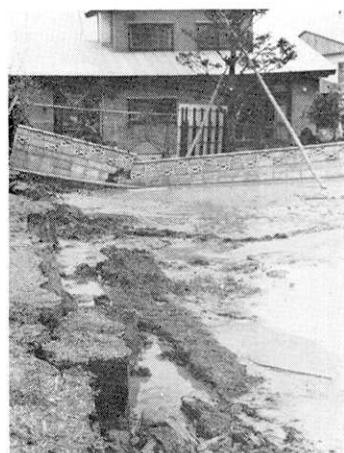
Fig. 25. 地すべりをおこした宅地造成地域（札幌市清田）

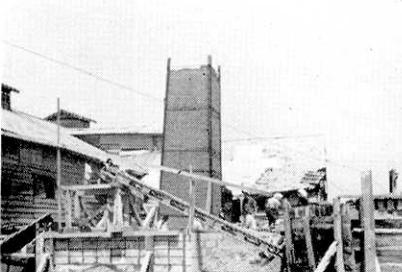
Fig. 26. れんが造煙窯の被害（鶴川町）

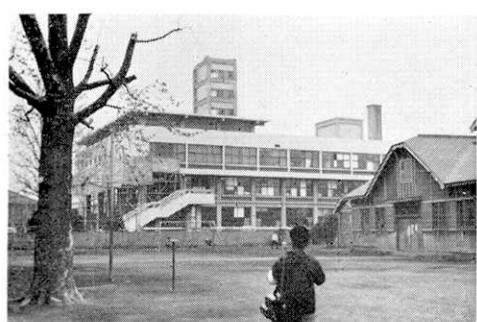
Fig. 27. 八戸市庁舎の全景

- (i) 柱が圧壊して建物の一部またはある階が崩れたもの (Fig. 33~35, 38, 39, 42, 43),
 - (ii) 建物が全体としてねじれ柱が曲げ破壊したもの,
 - (iii) 主として 1 階の柱がせん断破壊してコンクリートがはく落したもの (Fig. 32),
 - (iv) 塔屋の一部が崩壊したもの (Fig. 27, 28),
 - (v) 基礎に不同沈下をおこしたもの,
- などである。

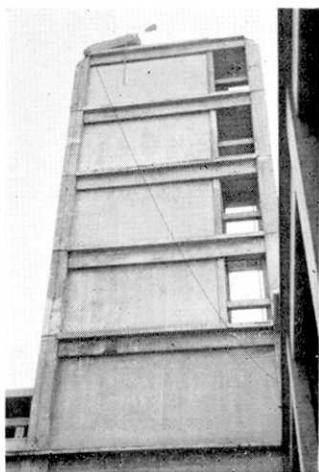
Fig. 28. 八戸市庁舎のペントハウス部分、最上階が折れて落下した。

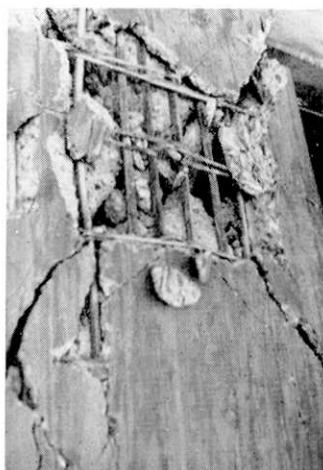
Fig. 29. 鉄筋コンクリート柱のせん断破壊
(八戸市庁舎)

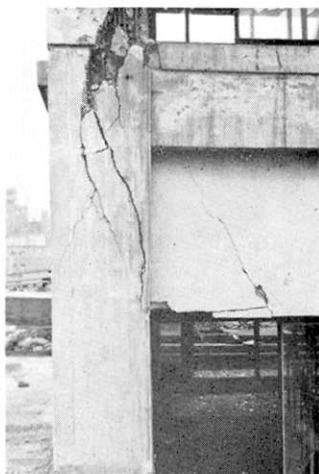
Fig. 30. 壁つき鉄筋コンクリート柱の被害
(八戸市庁舎)

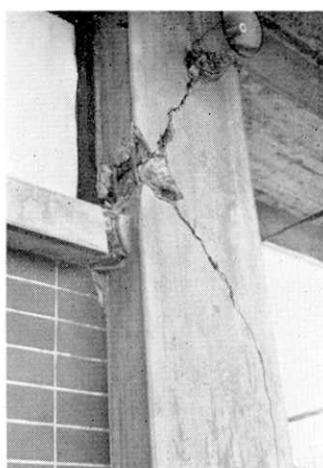
上記のうち (iii) の被害に入るものとして特に目立つたのは腰壁、たれ壁のついたラーメン式骨組の柱のせん断破壊で、学校校舎の長辺方向北側にその例が多かつた。これは腰壁、たれ壁のため柱が短かくなつて剛性が高まりここにせん断力が集中し大きなひびわれを生じたものとみられる。

Fig. 31. 腰壁つき鉄筋コンクリート柱のせん断破壊 (八戸市庁舎)

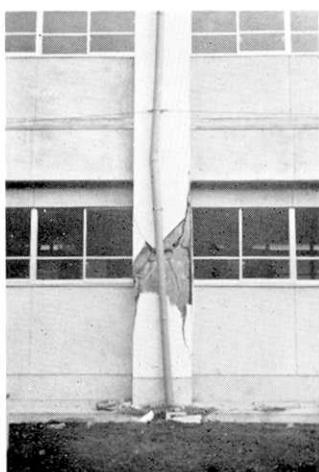
Fig. 32. 腰壁つき鉄筋コンクリート柱のせん断破壊 (八戸工業高専)

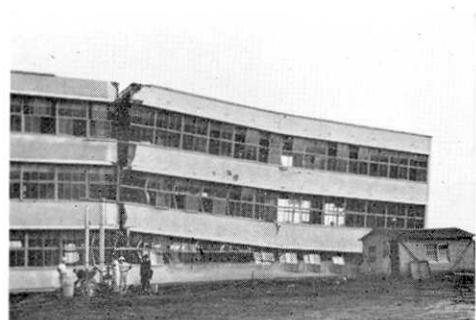
Fig. 33. 鉄筋コンクリート造校舎の増築部分の被害 (三沢商高)

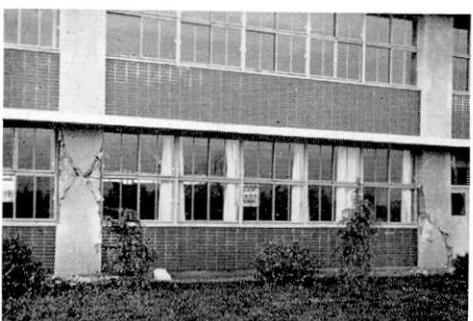
Fig. 36. 腰壁つき鉄筋コンクリート柱のせん断破壊 (三沢商高)

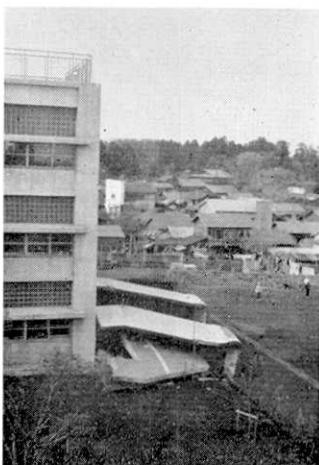
Fig. 37. 鉄筋コンクリート造避難階段の倒壊 (岡三沢小学校)

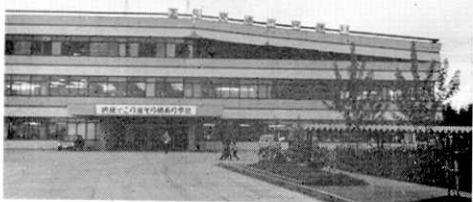
Fig. 38. 鉄筋コンクリート造建物の一部圧壊 (むつ市役所)

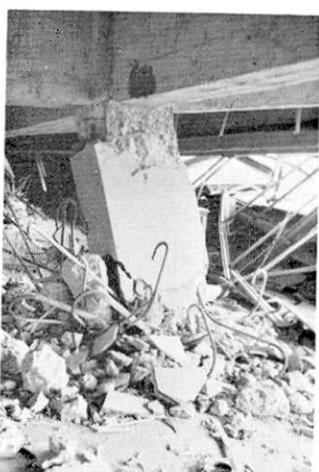
Fig. 39. 鉄筋コンクリート柱の圧壊 (むつ市役所)

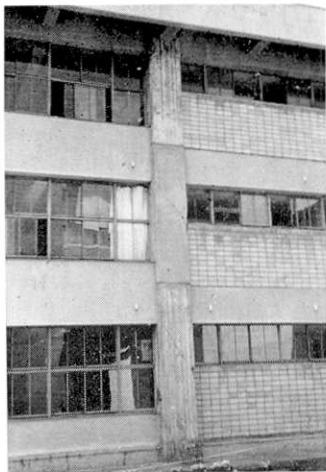
Fig. 40. 腰壁つき柱のせん断ひびわれ (野辺地高校)

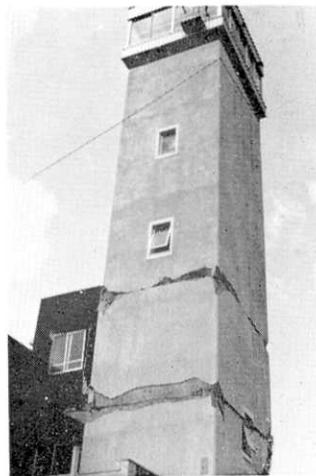
Fig. 41. 鉄筋コンクリート塔の被害 (野辺地消防署望楼)

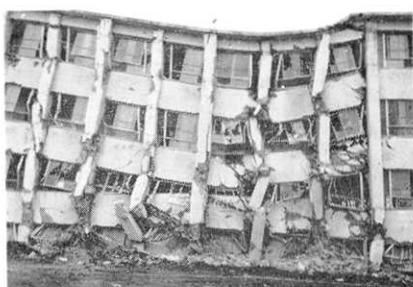
Fig. 42. 1階のつぶれた鉄筋コンクリート造校舎 (函館大学)

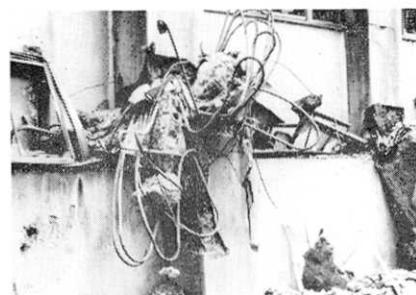
Fig. 43. Fig. 42 の建物の柱の破壊状況

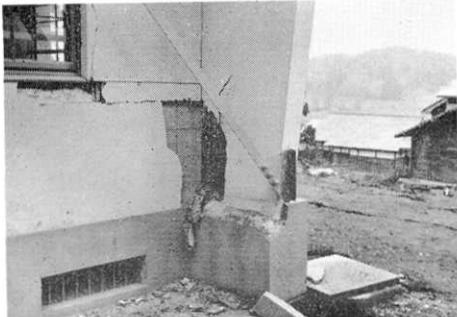
鉄骨造は五戸町豊間内その他で主として学校の体育館に使われているのを見たが、鉄骨プレースの座屈や取付部のゆるみ、溶接の切断などがあり、またコンクリートブロック間仕切壁の破壊を生じているものがあつた (Fig. 44)。しかし鉄筋コンクリート造のように骨組全体に大被害をおよぼしたもののは無かつた。鉄筋とちがつて重量の小さいことが幸いしたものと思われる。

Fig. 44. 鉄骨造体育館のブレースの接合部被害 (豊間内小・中学校)

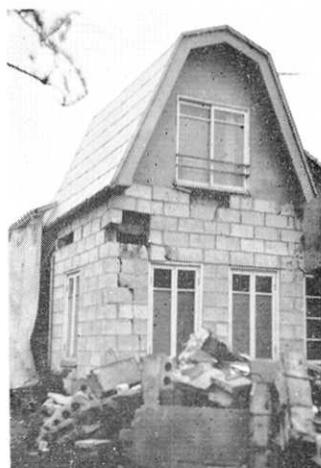
コンクリートブロック造はいくつか見たうち十和田市の木造住家大被害地区で倒壊したり大被害をうけたのが 2 棟あるすぐそばでほとんど無被害なのが 1 棟あり、五戸町志戸岸でも無被害のものがあつた (Fig. 45~48)。無被害のものはがりようや小屋組、床スラブのブロック壁との緊結状態が良好のようで、施工度による差が震害に顕著にあらわれた例といえる。

Fig. 45. コンクリートブロック造の被害 (1) (十和田市)

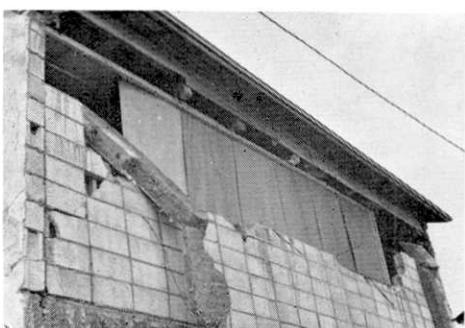
Fig. 46. コンクリートブロック造の被害
(2) (十和田市)

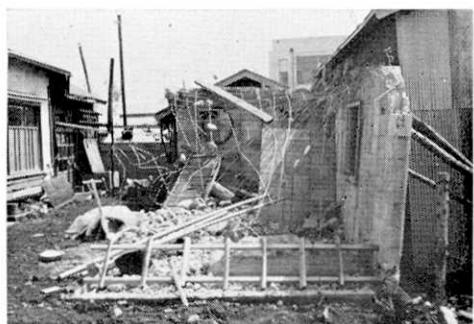
Fig. 47. コンクリートブロック造の被害
(3) (十和田市)

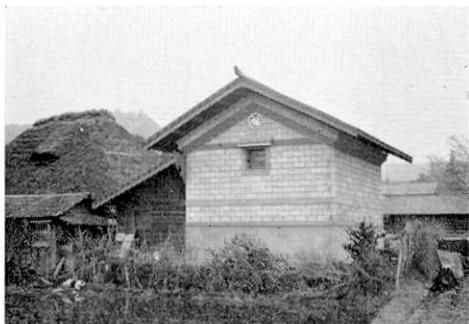
Fig. 48. 被害激じん地区で無被害だったコンクリートブロック造倉庫 (五戸町志戸岸)

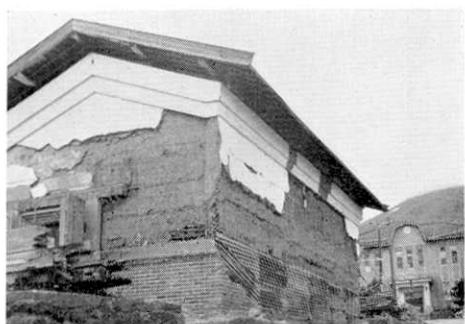
Fig. 49. 土蔵の被害 (むつ市)

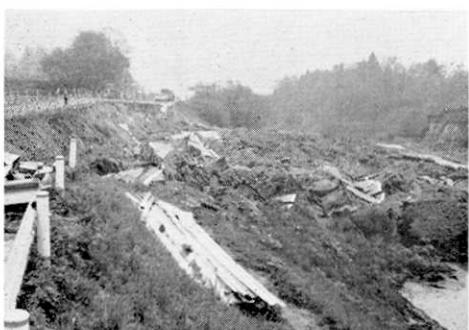
Fig. 50. 道路のすべりによる被害 (国道4号線)

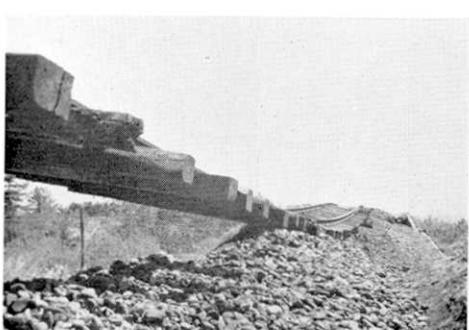
Fig. 51. 鉄道線路の地すべりによる被害
(大湊線)
