56. 1968年日向灘地震家屋被害調査概報

地震研究所 { 田 中 貞 二
長 田 甲斐男
大 沢 胖

56. *On the Damage to Buildings during the Hyuganada Earthquake of April 1, 1968.*

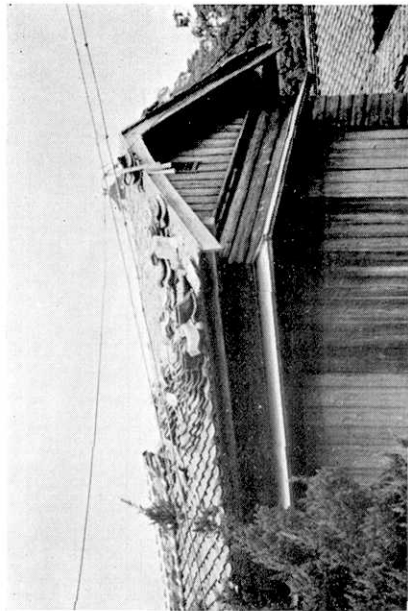
第 3 図に市街地における被害率分布を示す。比較のため、南海地震の際の全壊率分布³⁾を 3 階級に分けて書き入れてある。被害率は全般的に高いが、なかでも本町、京町、小姓町、愛宕町などで高く、西および南の山際では比較的低いなど、南海地震の被害分布と同様な傾向がみられる。家屋被害としては、屋根瓦の一部崩落、壁の亀裂や剝落、土間コンクリートの亀裂などが全般的に見受けられた。西の山すそにある中村図書館は南海地震の際にも被害はなかったが、今回の地震では書棚の上に積み上げてあった 20 冊の書籍も崩れなかった。一方、小姓町の民家 (2 階建、築 21 年) ではかなりの被害を受けており (第 11 図および第 16 図写真)、地盤条件の差異が明瞭にあらわれていた。また、後川沿いの日ノ出町、青木路町など、田の埋立地帯での被害率は 50% を超えているが、比較的新しい家屋が多いためか特に著しい被害は見られなかった。

第 11 図 屋根瓦の被害 (中村市小姓町)
(中村市役所提供)

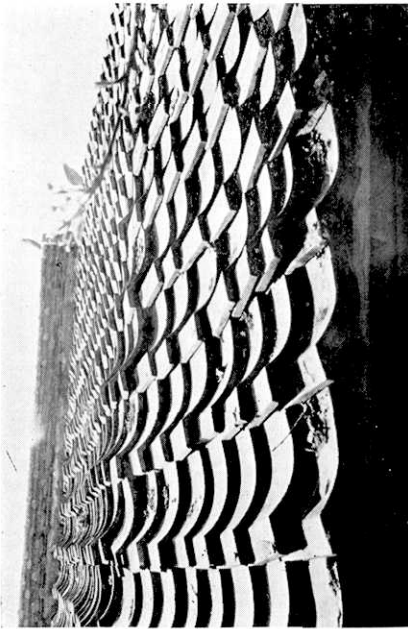
第 12 図 屋根瓦の被害 (大月町柏島)
(大月町役場提供)

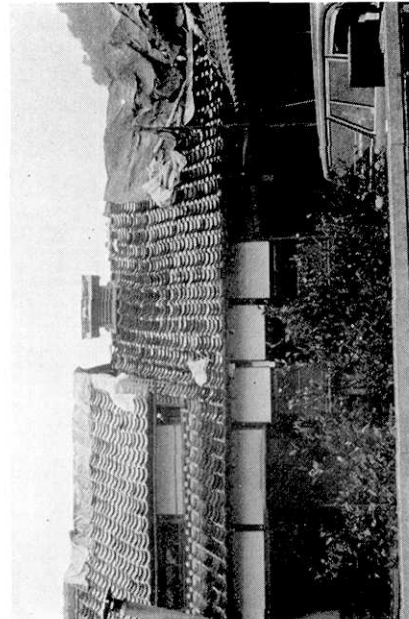
第 13 図 屋根瓦の被害 (宿毛市萩原)

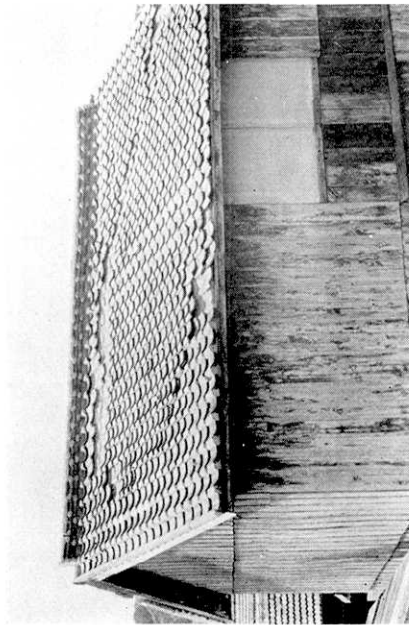
第 14 図 屋根瓦の被害 (清水市三崎浦)
(清水市役所提供)

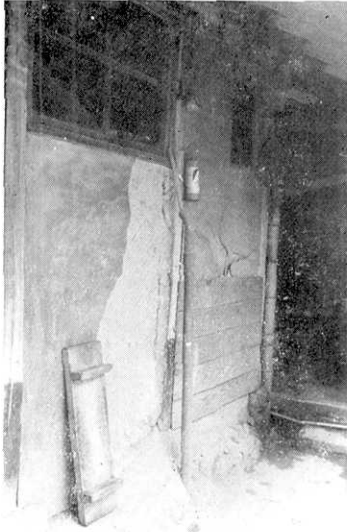
第 15 図 外壁の被害 (佐賀町)

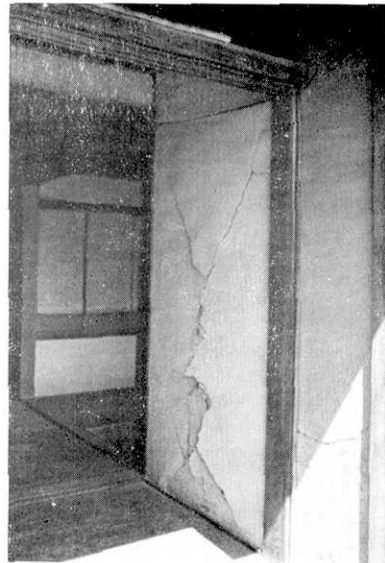
第 16 図 間仕切壁の被害 (中村市小姓町)

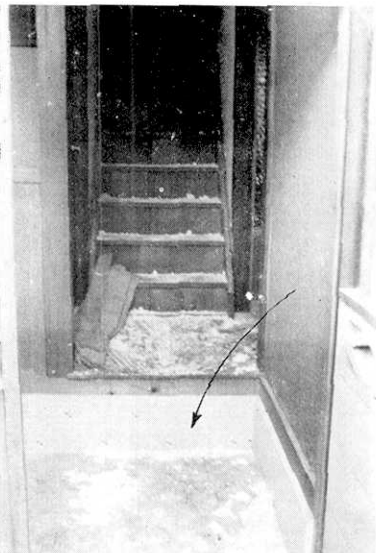
第 17 図 壁の被害 (清水市汐見町)

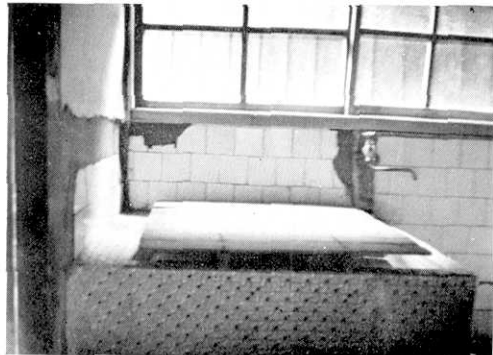
第 18 図 タイル張りの被害 (大月町柏島)

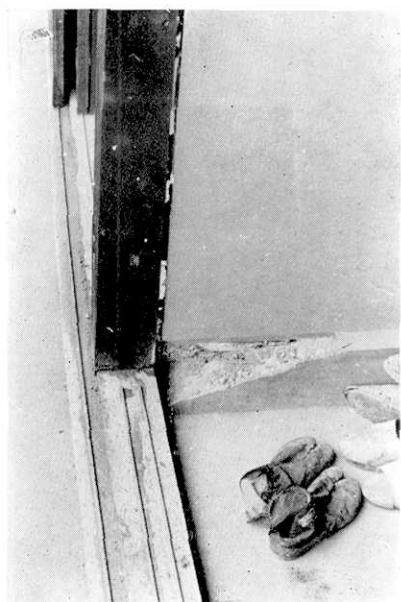
第 5 図に市街地における被害率分布を示す。踏査報告⁵⁾によれば南海地震では本町通、新町および真町に全壊家屋が多かったが、全壊率の分布は同図中に示すようなものであった。現在は市街地域が拡大して (第 5 図点線の範囲) 直接の比較は難しいが、山側で被害率が小さい傾向は今回の地震についてもみとめられる。市役所裏手の墓地では、墓石の転倒はなかった⁶⁾。これらのことは、第 7 図に示すボーリング資料からも期待できよう。家屋被害の状況は中村市の市街地におけると同様に屋根瓦のずれ落ちや、壁の剝落、土台や基礎コンクリートの小破壊 (第 19 図写真参照) などが一般的であった。上町や仲須賀の半壊家屋では 4~5° 傾いたものもあるが、相当に老朽した家屋で地盤との関係は特に認められなかった。

第 19 図 基礎の破損 (宿毛市萩原)

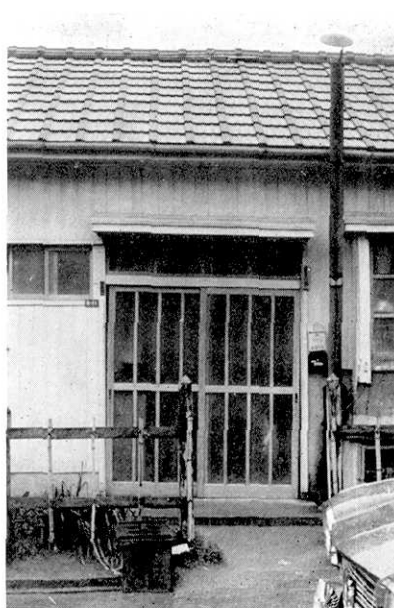
家屋数の多い市街地の地盤が良好で、同地区の被害戸数が 17 戸にとどまったことが 1 つの理由として挙げられる。比較的被害が多かったのは、三崎浦 (被害戸数 82 戸, 被害率 30%), 布 (53 戸, 22%), 大岐 (34 戸, 17%) などであるが、被害率では爪白 (26 戸, 64%) が最高である。清水市の半壊 5 戸は三崎地区のものであるが、調査した 2 棟はいずれも 50 年以上の古い家屋で、土地で云う木ジラミ (白蟻) の被害を受けていた。龍串部落では島地に盛土して建てた南海ホテル (鉄筋コンクリート 2 階建) のブロック塀が 30 m にわたって崩壊し、不同沈下による被害も受けていた。市街地の新しい埋立地 (昭和 30 年以降の埋立, 第 4 図斜線部分) では一部に噴砂現象⁴⁾も見られ、小規模ではあったが地盤の亀裂や不同沈下による家屋被害が目立っていた (第 20 図写真)。被害の無い市街中心部のボーリング結果 (第 4 図 T1 の位置) によると、地表下 1~4.5 m で岩盤が現われており非常に良い地盤であることがわかる。

第 20 図 不同沈下による被害 (清水市汐見町)

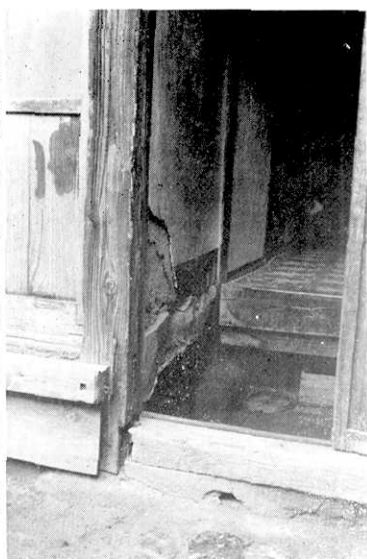
壊家屋4棟について調べた結果では、家屋年数は21~37年程度であるのに、土台や柱の下部は腐っているものが多く、多湿な島の気象条件が腐朽化を早めているように思われた。このような家屋では柱と土台の接合部が破壊し、柱脚部で5~10cmの開きがみられ(第21図写真)、壁や屋根瓦の損傷も目立っていた。一般には屋根瓦の損傷が少なかったが、これは台風対策のため半数以上の家がスレート瓦に葺きかえ、さらに漁網を覆せて保護している家が多いためであった。

第 21 図 土台の破損と柱の移動 (大月町柏島)

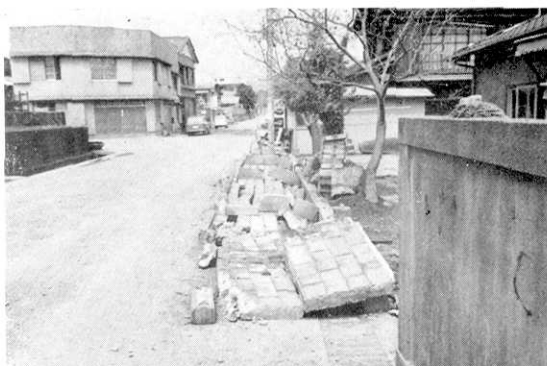
第 22 図 ブロック塀の倒壊 (中村市青木路町)
(中村市役所提供)

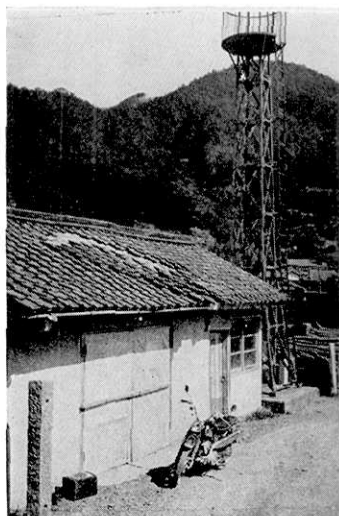
愛媛県の被害は当初、きわめて少なく発表されていたが、のちに第1表および第2表に示すような被害のあることがわかった。1,230戸の住家被害のうち、三瓶、宇和、明浜の3ヶ町でその95%を占めている。三瓶町、明浜町は海岸部落であり、宇和町は宇和川と岩瀬川の合流点の沖積地に位置している。被害状況は第23図および第25図の写真でみられるように、高知県下のそれと同様なものである。

第 23 図 屋根瓦の被害 (愛媛県三瓶町)
(三瓶町役場提供)

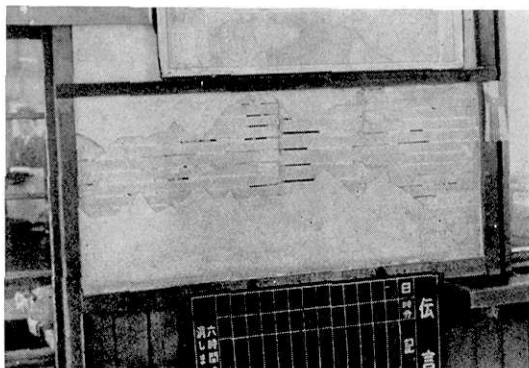
このような一部破損程度の軽微な被害は、かなり広範囲に及んでいるとみられるが、広島県下でも呉市庁舎（鉄筋コンクリート8階建）で今回の地震によると思われる小亀裂が発見され、呉駅では鉄筋コンクリート造の駅舎や水槽塔に明らかな亀裂を生じた。また、呉線忠海駅の駅舎では漆喰壁の剝落により、きずり下地が露出するなどの被害が報告され

第 24 図 壁の被害 (広島県忠海駅)
(茅野一郎氏撮影)

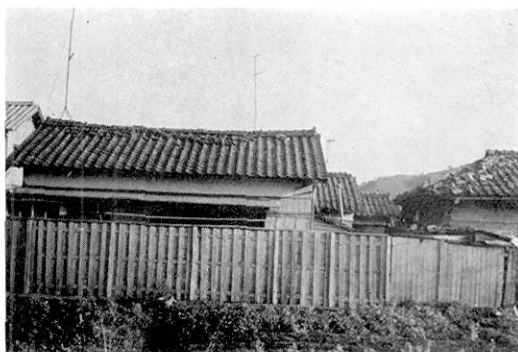
第 25 図 屋根瓦の被害 (愛媛県宇和町)
(宇和町役場提供)

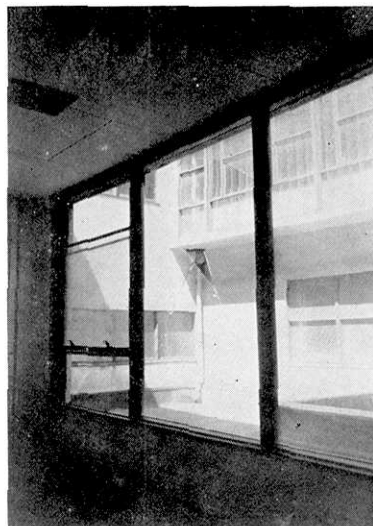
大分県下では、大分、佐伯、臼杵、竹田、杵築の各市のほか13ヶ町村で住家および公共建物の一部破損被害が報告されている。大分市内では住吉神社の鳥居が倒壊し、また県庁舎の中庭に地割れができ、部分的に7~8cmの沈下を生じた。また庁舎の一部のはめころし窓のガラスが破損した（第26図写真）。三重町三重中学校（鉄筋コンクリート3階建）ではパテの硬化したはめころし窓のガラス120枚（約30%）が割れ、開閉困難な窓については120枚（15%）に亀裂が入るなどの被害があった。このような窓ガラスの被害は、筆者の1人が静岡地震（1965年）の際の窓ガラス被害の調査から指摘したと同じ破壊原因によるものとみられる⁷⁾。

第 26 図 窓ガラスの被害 (大分県庁舎)
(村上雅也氏撮影)
