## 29. 北信地方における地震による家屋 の被害状況について

地震研究所 { 村上 雅也  
南 忠夫  
大沢 胖

### 29. *Damage to Houses Caused by the Earthquake Swarm around Matsushiro.*

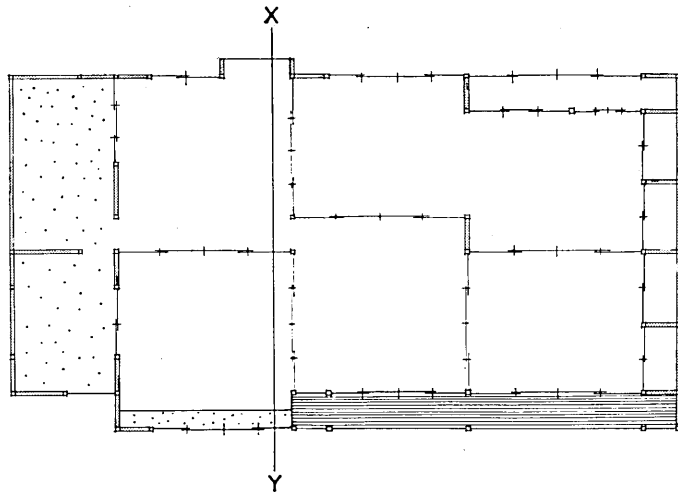
図 2. 農家平面図 1 例

震源地に近い若穂，清水地区では，（Ⅰ）に属する被害としては非住家の倒壊を除いてすべて見られ，少なくとも 3~4 cm の変形を考えなければならない（図 3）。また，ここに近い須坂の米持では，すでにかなり傾斜していた古い家屋がさらに大きく傾斜した（図 4，5）。なお図 2 は，清水地区のある農家の平面図であり，この地方の農家の代表的なものと考えられるが，この種の家屋の（Ⅰ）の被害は X-Y 部分の板戸，ふすまの破壊，梁の落下である。この種の農家では天井の面内剛性が弱く，中央部の変形が大きくなる傾向にある。

(I)に属する被害を受けた建物は地域的には震源に近いところにあり局地的である。一方地域的な被害の不均等から地盤の影響を受けていると考えられる。しかも現在の木造の耐震設計基準適用以前の建物が多く、これらの建物は耐震設計されたものに比べ剛性耐力とも低い。一般に剛性、耐力とも低いものほど、地震時の変形が大きい。図2に示した農家では全体の剛性が少ない上に、更に天井部分の面内剛性が少ないため、地震時においてX-Y部分の変形が増大し、板戸、ふすま等の被害をもたらしている。その他傾斜した家屋も腐朽したものが多い。(I)に属する被害は最終的には家屋の倒壊をもたらすもので、最も危険なものであるが、上記のことよりこれらの被害を防ぐためには、やはり今までいわれているようにブレース等の補強により、耐力、剛性を上げる必要があることが分る。

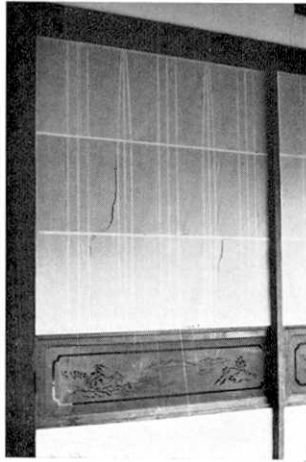
図 3. 若穂清水地区: 障子紙の破れ. (I)の被害.

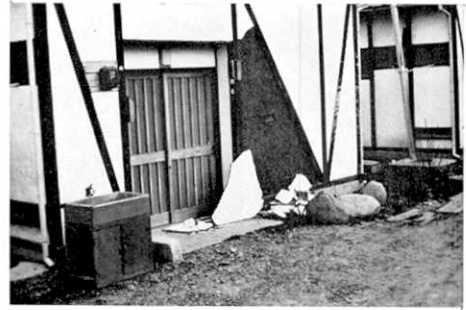
図 6. 長野市長池地区: プラスター壁のはくり. (III)の被害.

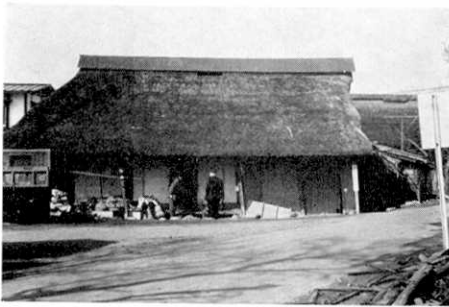
図 4. 須坂米持地区: 傾いた農家 (4° 程度傾いていたが, 更に 1° 程度傾いた. この後すぐ取り壊し). (I)の被害.

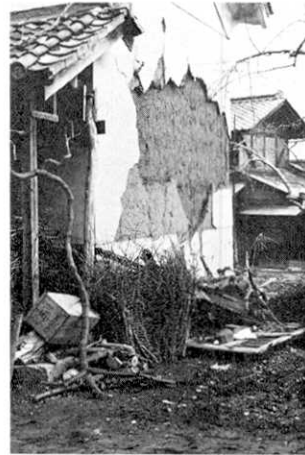
図 7. 若穂清水地区: 土蔵の壁のはくり. (III)の被害.

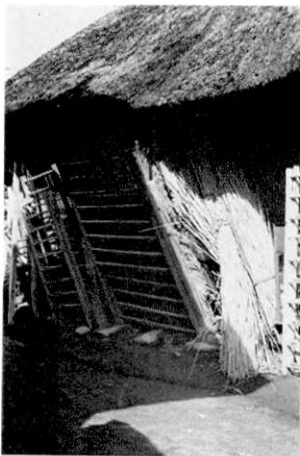
図 5. 須坂米持地区: 同上詳細外壁がはみ出している.

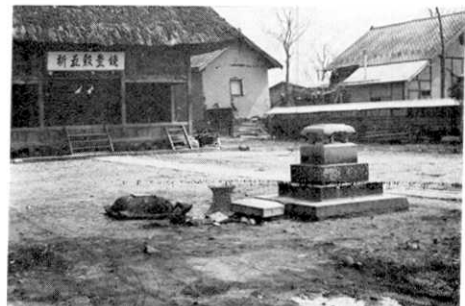
図 8. 須坂相之島地区: 灯ろうの倒壊. (II)の被害.

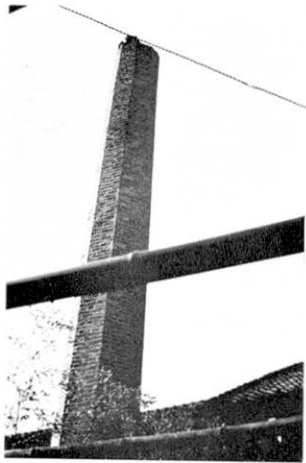
図 9. 若穂綿内地区: 酒蔵の煙突の折損、(II)の被害。

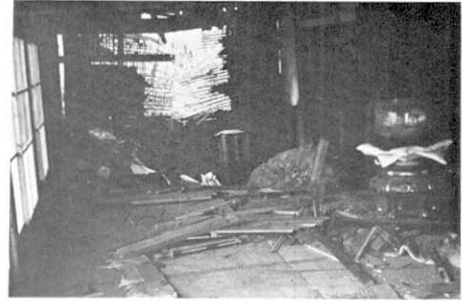
図 12. 若穂春山地区: 岩石の落下による寺社の被害、(IV)の被害。

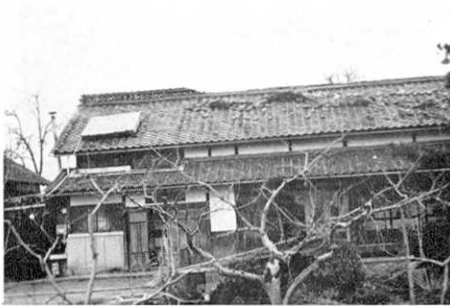
なお、また、グン瓦の落下は一般に大きな加速度が入りやすい剛性の高い、新しい家に多いが、これ等の新しい家では、古い家 비해グン瓦の施工が悪い傾向が見られる。

図 10. 長野市長池地区: グシ瓦の落下、(II)の被害。

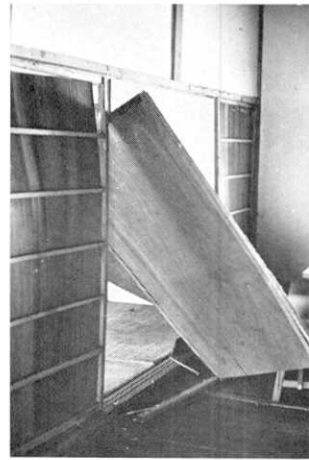
(I) に属する被害があり、4 月 5 日の清水地区にひつてきするものとしては、震源地に近い屋地地区に見られ(図 13, 14)、他には松代市街地の北側に 1 例があつた。一方 (II) に属するものは市街地北側に多い(図 15)。(III) に属するものはこの中間地帯に見受けられる。

図 13. 松代屋地地区: 板戸のバックリング、(I)の被害。

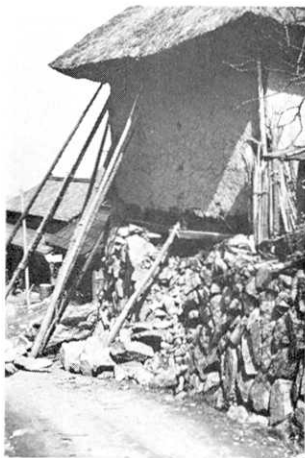
この他 (IV) としては、山新田のがけくずれによる家屋の被害がめだつた(図 11, 12)。強震計は最大、保科で約 400 gal, 若穂で約 250 gal を記録している。これらの記録によると保科の地震は、非常に短い周波数成分が優勢なのでパルス的な応答をし、加速度の大きい割には地震時の変形量が非常に少ないのに比べ、若穂では、0.4 秒程度の建物では地震時の変形量が 3~4 cm 程度になると推定される。なお、この付近の農家では、5 月、8 月に行つた地震時の建物の挙動の実測によると、小振幅で 0.3~0.6 秒程度の周期であり、大振幅では更に伸びると考えられる。したがって被害調査の結果との対応はかなりよく付くといつてよい。

図 11. 若穂山新田地区: がけ崩れによる家屋の被害、(VI)の被害。

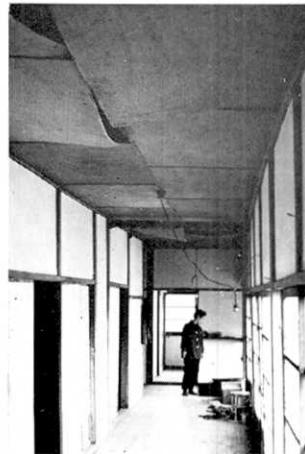
なお、図 14 のような天井板の破損は火打等がなく、天井の面内剛性が弱い結果で、両側の壁まで力が伝達しないから注意を要するものである。

図 14. 松代屋地地区: 天井のバックリング、(I)の被害。

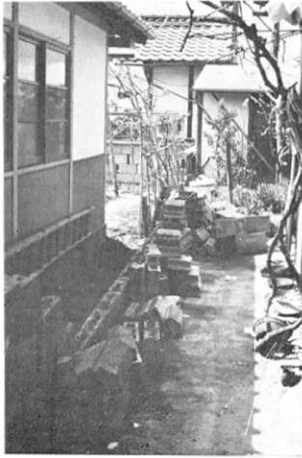
図 15. 松代市街地：ブロック塀の崩壊（鉄筋補強なし）。（Ⅱ）の被害。

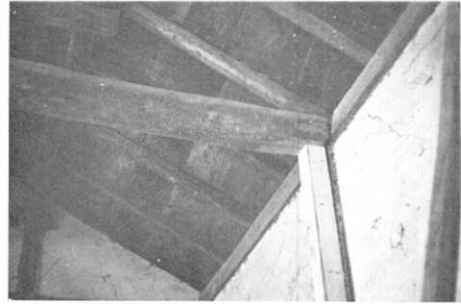
図 18. 松代西条地区：梁の抜け出し（現在補強してある）。（Ⅰ）の被害。

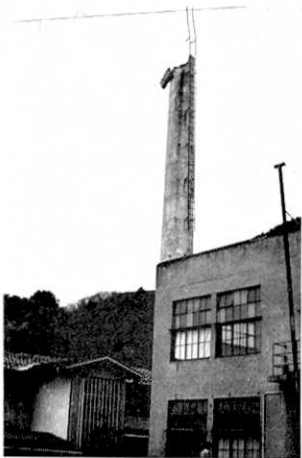
この時は 3 つの震度 V の地震被害を見たために被害は広範囲に分散していた。まず、長野市西部中学の鉄筋コンクリート造煙突上部が倒壊したが、これは (II) の被害に属し(図 16)、同様な被害は松代町市街地北側地区におけるブロック塀の転倒に見られる(図 17)。(I) の被害としては西条地区にある農協建物の梁が落ちたのを始め(図 18)、豊栄小学校の 2 階建木造校舎の 2 階床部で根太が数 cm 抜け出している(図 20)。その他の被害も図 21 に示すように石切場の落石が見られる。このため重傷者 1 人を出した。

害が目立つという現地の声に対応するもので、通常のものよりグシ瓦等については綿密な施工が必要であるにも拘わらず、おろそかにされたためと思われるのでこの点特に注意が必要である。(Ⅱ)の被害について見ると、煙突の折損、ブロックの被害、棟瓦、グシ瓦の被害等が見られるわけであるが、(Ⅰ)と同様耐震的には弱点をもっている。例えば西部中学校の煙突は、コンクリートの中性化が進んで鉄筋が錆びていたし、棟瓦、グシ瓦も定着が完全ではない。ブロックの被害について見れば、一般に基礎がしつかりしていない、鉄筋補強が行われていない、控壁が取つてない等基本的な処置がなされていないものの被害と考えられる。(Ⅲ)の被害については、大きく分類すると土蔵あるいは家屋の土壁等の耐震部材とタイル風呂、化粧部材等の2次部材に分けられる(図36)。耐震部材は大きな応力を受けるのはやむを得ないとして、ここでは特徴的な2次部材について述べる。これは風呂場のタイル等の問題である。木造家屋のような柔らかな構造では、タイルに比し地震時の変形はどうしても大きくなり、タイル等の接着面の破壊をもたらす。これは化粧部材の剛性の高いものにも共通した問題であり、モルタル仕上げ、石張り等の被害、あるいは土壁に比して、プaster仕上げの方の被害の顕著さに対応しよう。

図 16. 長野市街地：西部中学校煙突の折損。（Ⅱ）の被害。

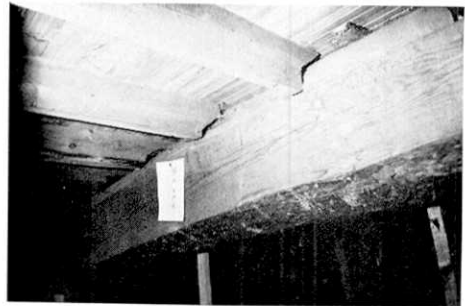
図 19. 松代豊栄地区：豊栄小学校根太の抜け出し。（Ⅰ）の被害。

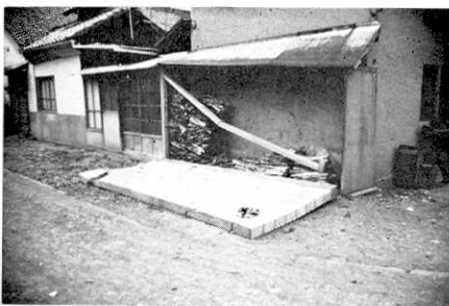
図 17. 松代市街地：ブロック塀の転倒（基礎が弱く控壁も取っていない）。（Ⅱ）の被害。

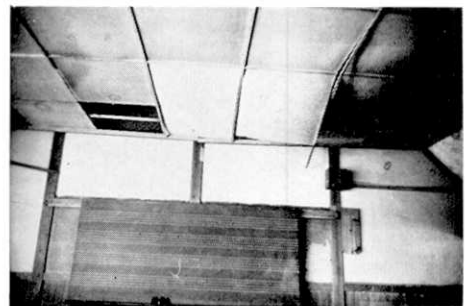
図 20. 松代豊栄地区：豊栄小学校天井板のバックリング。（Ⅰ）の被害。

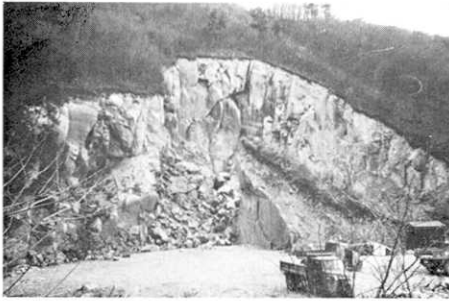
図 21. 松代柴地区：石切場の落石。(II)の被害。

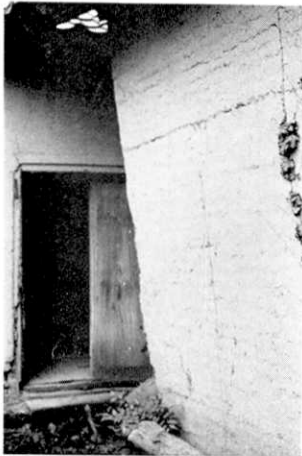
図 22. 松代西寺尾地区：納屋の傾斜。(I)の被害。

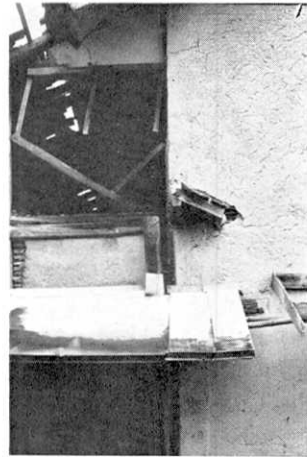
図 24. 松代西寺尾地区：納屋と底部分の分離，約 10cm。(I)の被害。

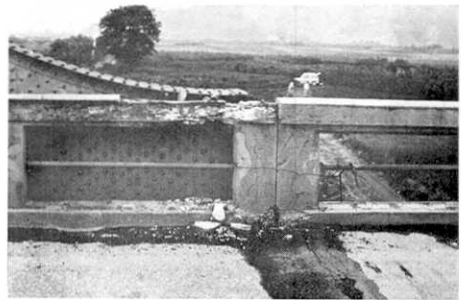
変つた被害としては、千曲川にかかる川中島橋の手摺接合部でぶつかり合つた跡が見られた(図 25)。

図 25. 松代西寺尾地区：川中島橋の手摺の被害。(I)と(II)の被害。

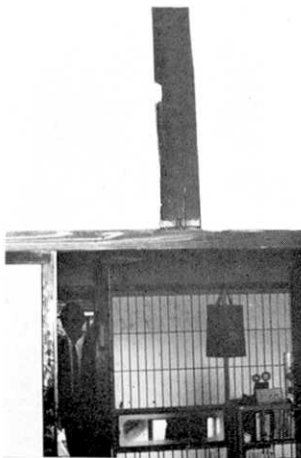
図 23. 松代東寺尾地区：鴨居が下り，ふすまに被害。(I)の被害。

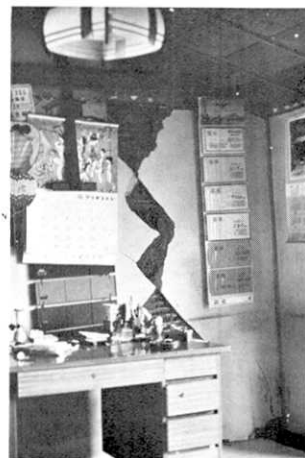
図 26. 松代平林地区：土壁，しつくい仕上のきれつ。(III)の被害。

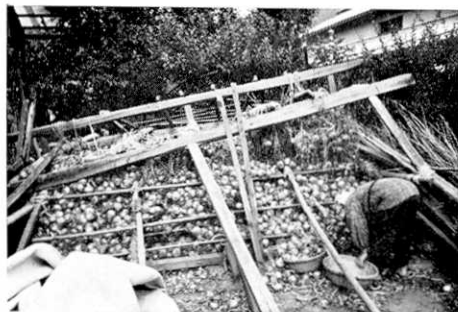
図 27. 更埴市土口地区: たまねぎ小屋の倒壊. (I) の被害.

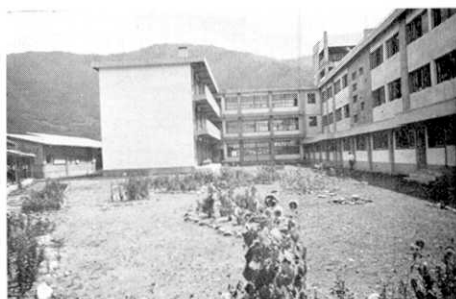
図 30. 戸倉上山田: 上山田中学校, 校舎と渡り廊下.

被害は戸倉地区の千曲川沿岸に局部的に集中しており、戸倉上山田中学の鉄筋コンクリート3階建校舎エキスパンション・ジョイント部分の被害が鉄筋コンクリート建物のものとして最も被害が大きかつた(図30, 31)。又、同建物に隣接するプレハブ校舎では、ブレースの溶接部の切断が見られた(図32)。

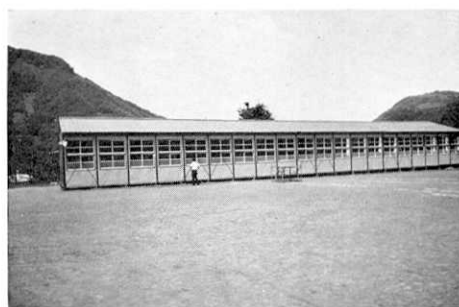
(I), (III)に属する被害は、松代市街地の北側、平林、欠、西条、関屋、豊栄といつたところに多い(図26)。この地震では非住家の倒壊が更埴市において記録された(図27)。しかし倒壊した非住家の構造は耐震的なものではない。ここでは、豊栄小学校の応急のプレハブ校舎で地割れにより床が落ちたり、ブレースがはずれたりしている(図28, 29)。基礎の構造は杭打ちの上に直接土台をのせているのでそこに問題があり、またブレースの接合部に弱点があつたためと考えられる。

図 28. 松代豊栄地区: 豊栄小学校プレハブ校舎のブレースがはずれた. (I) の被害.

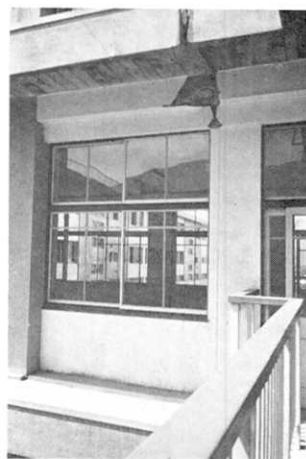
図 31. 戸倉上山田: 同詳細, エクスパンションジョイント部分の被害. (I) と (II) の被害.

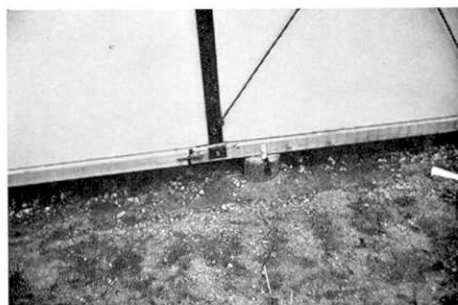
図 29. 松代豊栄地区: 同基礎部分詳細, 地割れにより土台が離れた. (IV) の被害.

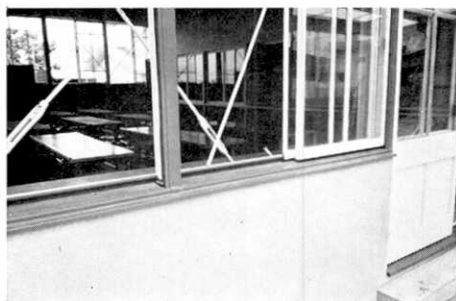
図 32. 戸倉上山田: 上山田中学校プレハブ校舎, ブレースの切断. (I) と (II) の被害.

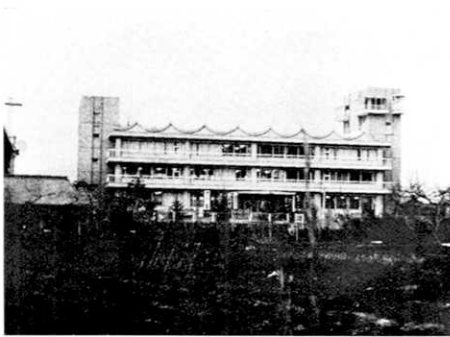
図 33. 須坂市街地：須坂市役所全景。

鉄筋コンクリート造については、戸倉上山田中学、西部中学校以外、須坂市役所できれつが地震ごとに大きくなるとの報告を聞き、調べた結果、不良なコンクリートによる2次部材(間仕切壁)のコンクリート壁の被害、また鉄筋コンクリートとこの上に渡した鉄骨梁とのジョイント部分の相互の動きの差による仕上げ材のきれつと分つた(図33～35)。

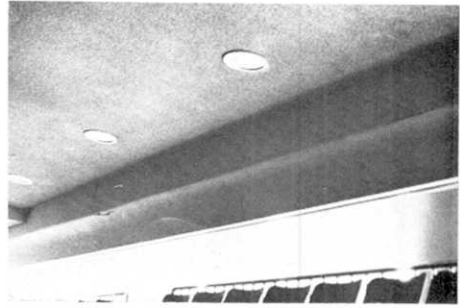
図 35. 須坂市街地：同詳細，鉄筋コンクリート梁とこれに直交する鉄骨梁の接合部分の仕上げのはくり。(Ⅲ)の被害。

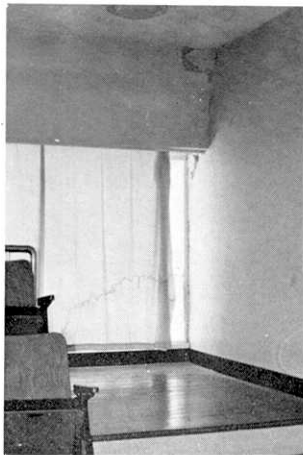
図 34. 須坂市街地：同詳細，梁と間仕切壁（2次部材）の接合部の被害。(Ⅲ)の被害。

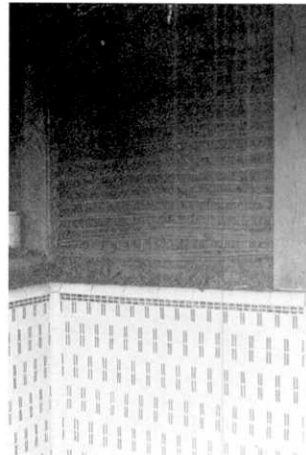
図 36. 若穂清水地区：タイル張りの被害。(Ⅲ)の被害。
