41. 昭和40年4月20日静岡・清水付近地震の被害 地調査報告—とくに地震学的地塊について

地震研究所 松田時彦
柴野睦郎

41. The Shizuoka-Shimizu Earthquake of April 20, 1965, and "the Seismological Blocks" revealed by the Earthquake.

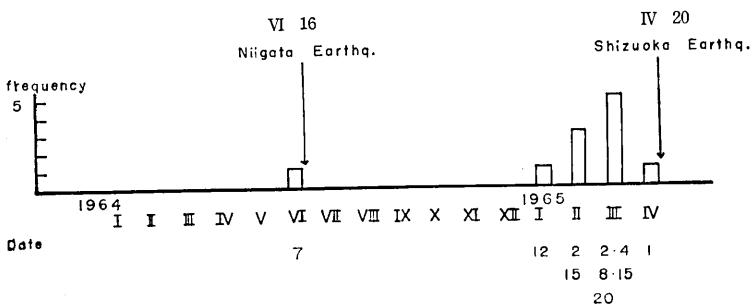
第3図 清水天然ガス11号井(押切・掘止深度-231.5m)の自噴回数

清水天然ガス田* 清水市押切付近の天然ガス井では地震後自噴した井戸があり概して以前よりも多量のガスが採取できるようになつた。また、ガス井のうち11号井(昭和23年完成以後稼働)は1964年6月(新潟地震の直前)突如はじめて自噴(数時間)したが、その後本年1月に再び自噴し以後時々自噴を繰返して今回の地震を迎えた(第3図)。地震後は他の井戸とともに以前より多量のガスを産している。

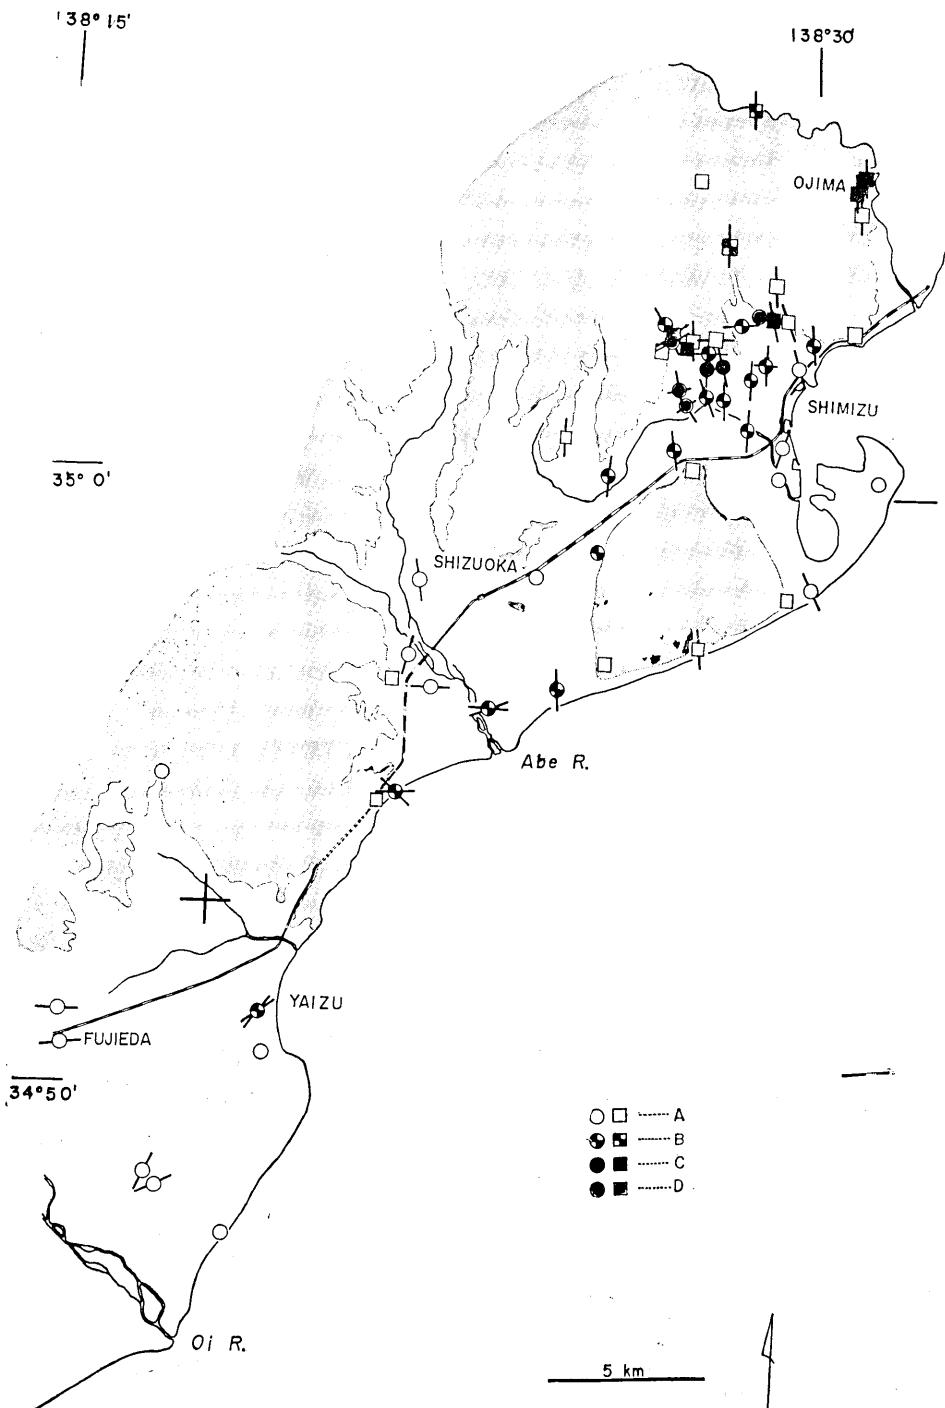
第4図 大井川一興津川間の震度分布と主要動方向

第4図および第5図は被害分布を上記のA～Dをもつてあらわしたものである。なお被害程度C・D、とくにDは、その部落全体にあてはまるものではなく、そのうちの一部(数棟～十数棟)であり、場所による被害程度の差が著しい。

比較的被害程度の高い地域は概して焼津一安倍川河口一清水平野北部一興津北方小島を結ぶほぼ南西一北東方向の地帯の中である。なお、この被害地帯の北東延長にやや顕著な被害の報せられた由比町入山林道および富士宮市がある。

第4図にみると、主要動の方向は、概して静岡市清水市地区においては南北ないし南々東一北々西であり、焼津市以西では東西ないし東北東一西南西である。しかし安倍川河口付近および後述の清水平野北部の一部では、周囲の一般傾向とは異なつて東西に近い主要動を示したところがある。

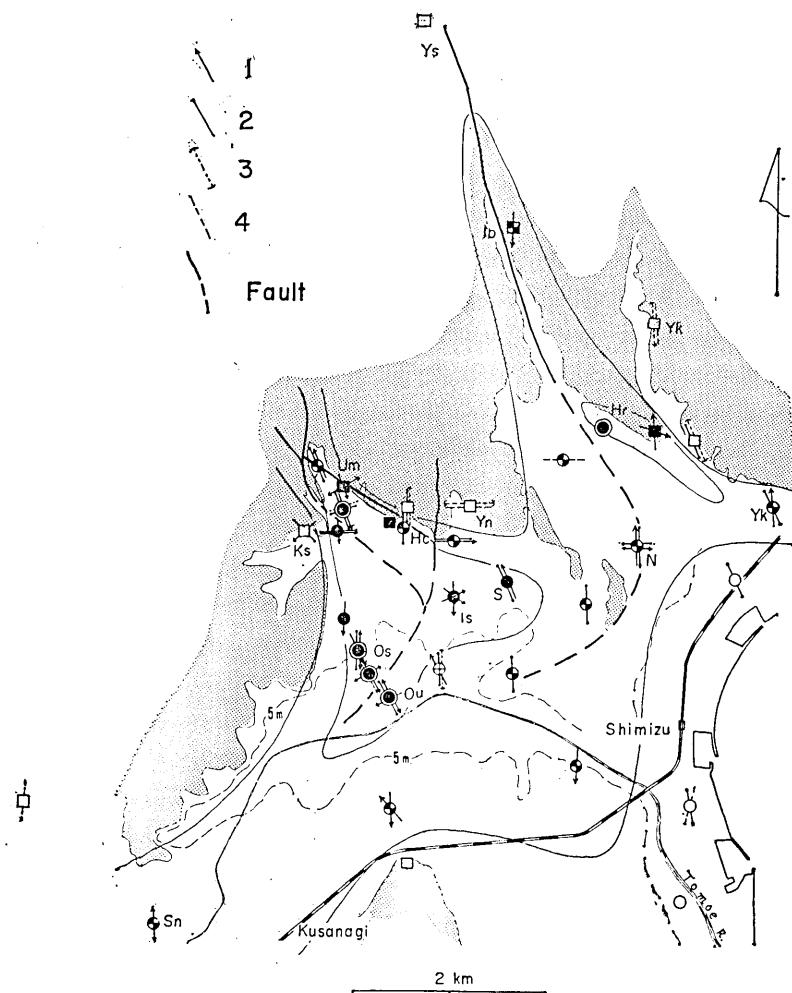
第5図 清水平野北部の震度分布と主要動方向

被害程度の特に高い地区は第5図にみるように清水平野北部山麓の互いに隔つた2地区にある（旧高部村の清水市梅ヶ谷一押切地区と旧庵原村の清水市原地区）。被害程度Dは梅ヶ谷南部、押切中南部、大内新田、原東部にみられる。梅ヶ谷農協南東の民家数棟（扇状地性平野にあり新らしい家屋が多い）では棟瓦の崩落、平瓦の擾乱、柱の移動のほか桁の浮上りがみられ、戸・障子が外れて倒れ、またブリキ板に打たれていた釘の穴が上下方向に最大6cmも拡大した。（第8図写真参照）このように、ここでは水平動のほかに顕著な上下動が推定される。原の東部にある庵原中学では北北東—南々西の小さな地割れと基礎の破損があり、壁の亀裂・落下、窓ガラスの破損などの被害を受けた。

清水平野の被害顕著地区（第5図）でも、一般に南北動が優勢であるが、しかし、それに加えてこれに直交する東西動もまた顕著なところ（被害程度C・Dの一部、大内新田、押切南部、梅ヶ谷南東部など）がある。さらに、山原および蜂ヶ谷東部、原西部では主要動は明らかに東西動であつて、南北動が被害・体感いずれからも認め難い。このような地域による主要動の交代は注目に値する。

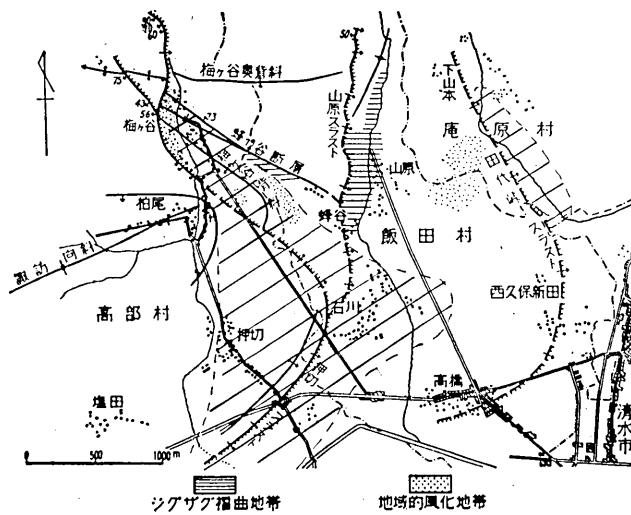
第6図 清水平野北部の地質構造図(本島公司ほか、1955).
斜線部分は被害顯著地区(被害程度 C・D)

このような被害地域の形、被害程度の急変は表層地質の性状あるいはいわゆる地盤の良否では説明できない。上述の 2 つの被害顯著地区では、冲積平野の上でも段丘の上でも被害（あるいは震度）が頗著であつたし、またこれら被害地の中間地域（山原周辺）では地盤の如何を問わず被害が比較的軽微であつたからである。既述のように、当地域には 3 つのほぼ南北に走る衝上断層があり、上述の 2 つの主被害地区が、それぞれ梅ヶ谷一押切衝上と田代峠衝上にほぼ沿つていることは、強烈な地震動と断層あるいはそれに区切られた地塊の存在とが密接な関係にあることを示している。

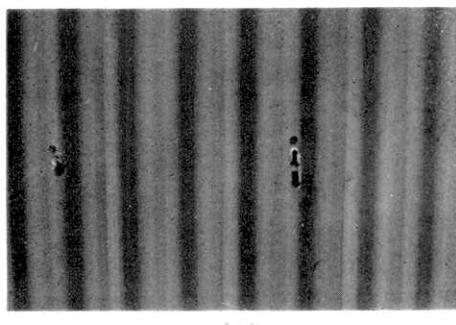
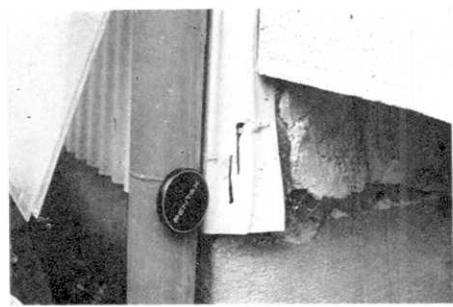
第8図 (a), (b), ブリキ板をとめていた釘の穴の上下方向への拡大(梅ヶ谷南部).
(釘穴の拡大していない釘は地震後に打たれたもの).

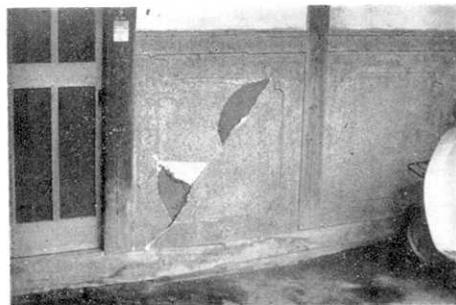
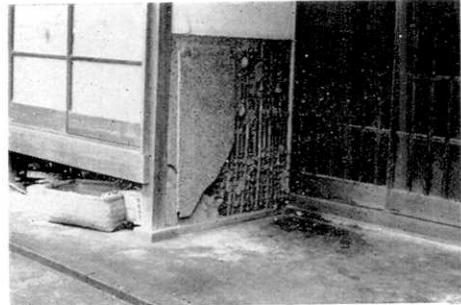
第9図 (a), (b), 腰壁の被害 ((a) は押切, (b) は梅ヶ谷, いずれも壁は右側がほぼ北).

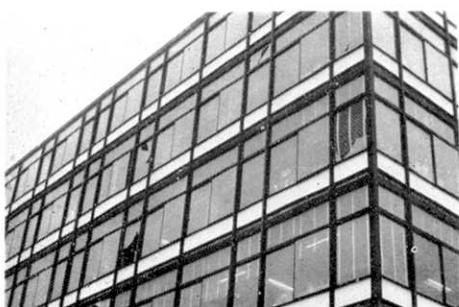
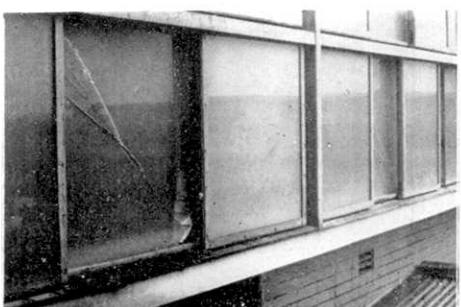
清水市・静岡市の各市街地をふくむ大井川から興津川までの駿河湾沿岸地域では上記の清水平野北部をのぞくと、陳列商品などの転落による被害や極く軽微な壁の損傷がところによつてみられる程度であつた。しかし清水市市役所庁舎・藤枝市立志太病院・浜松消防署望楼などで多数の窓ガラス（多くははめころし）が破損した（第10図写真参照）。第1表は清水市管内の公共施設の被害状況である。

清水平野北部では被害程度DまたはCの地区に極く近接して被害程度A（柏尾・蜂ヶ谷・尾羽・山原の各寺）が位置している点は顕著なことである。なお、多数の窓ガラスが破損した清水市役所庁舎および藤枝市立志太病院は被害程度Aの地区に属していて、周辺の一般民家や墓地はほとんど無被害であつた。

第10図 窓ガラスの破損 (a): 清水市役所庁舎, (b): 藤枝市立志太病院.
(破損したガラス窓はめころし, 窓ガラスの方向は (a) は右側
がほぼ南, (b) は右側がほぼ東).
