32. 昭和39年5月7日の男鹿北西沖地震踏査報告

地震研究所 南雲昭三郎

32. *Field Studies of the OGA-OKI Earthquake of May 7, 1964.*

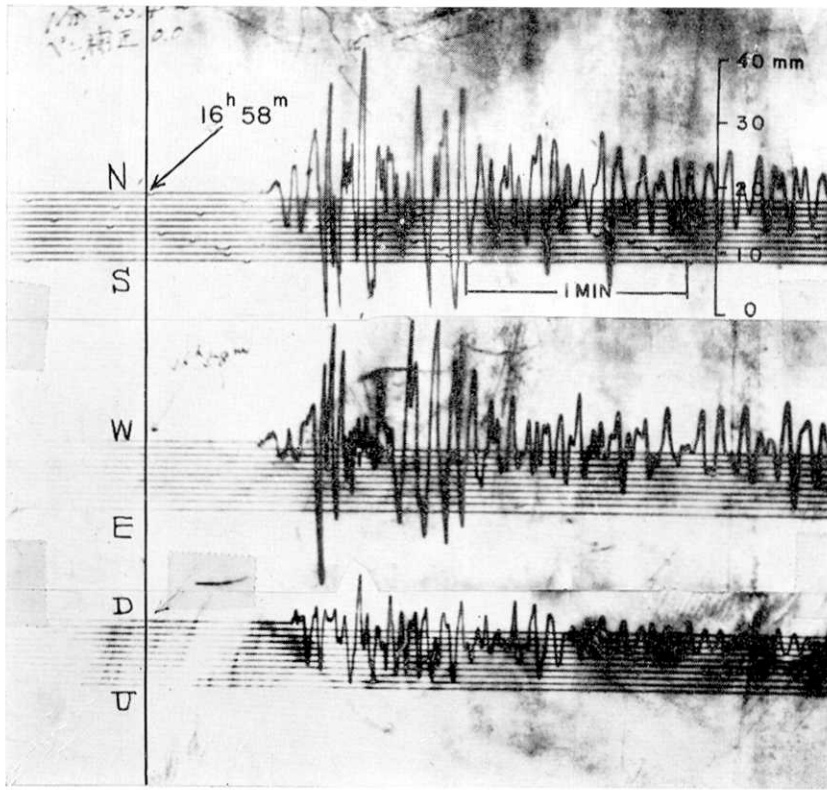
今回八郎潟の災害地点における地震計記録は得られていないが、幸いなことに気象庁秋田気象台において1倍強震計記録が見事にとれていた。気象庁の好意により、そのコピーを第1図に示す。この記録によると、水平動南北成分S相の全振幅は約40 mm、周期約3.2秒であり、主震動位相の振幅は約20 mm、周期約5~6秒である。上下動成分の最大全振幅は約20 mm、周期約3秒である。水平動全最大加速度は約12 galとなる。秋田気象台は砂丘の小高い丘の堅い地盤の上に位置している。したがってここに記録された地震動は、表土層の影響もあまり受けない平均的な震動と考えてよいと思う。

Fig. 1 秋田気象台において51年型1倍強震計で取られた主震の記録 (気象庁提供)

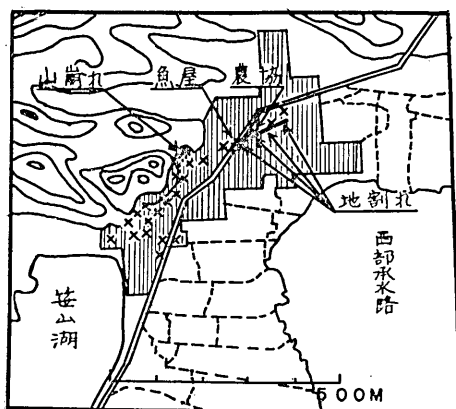
芦崎部落において民家の全壊 2 戸半壊 1 戸一部破損 10 戸の被害があつた。その被害を受けた建物は新築家屋を含み (Fig. 9), 細長い带状に沿つて連なり, ほぼ北西 $N75^{\circ}E$ の方向に長さ約 400 m にわたつて続いていた (第 3 図参照)。その带状地帯が県道と交つた所

Fig. 3 八竜村, 芦崎の被害家屋の分布 (八郎潟北部干拓建設事務所提供) 細長く带状に連なっている, 県道と斜横断する亀裂を生じた。

では, その方向に道路を斜に横断した亀裂が生じていた。この地割れは農協倉庫前の広場を経て点々と追跡された。

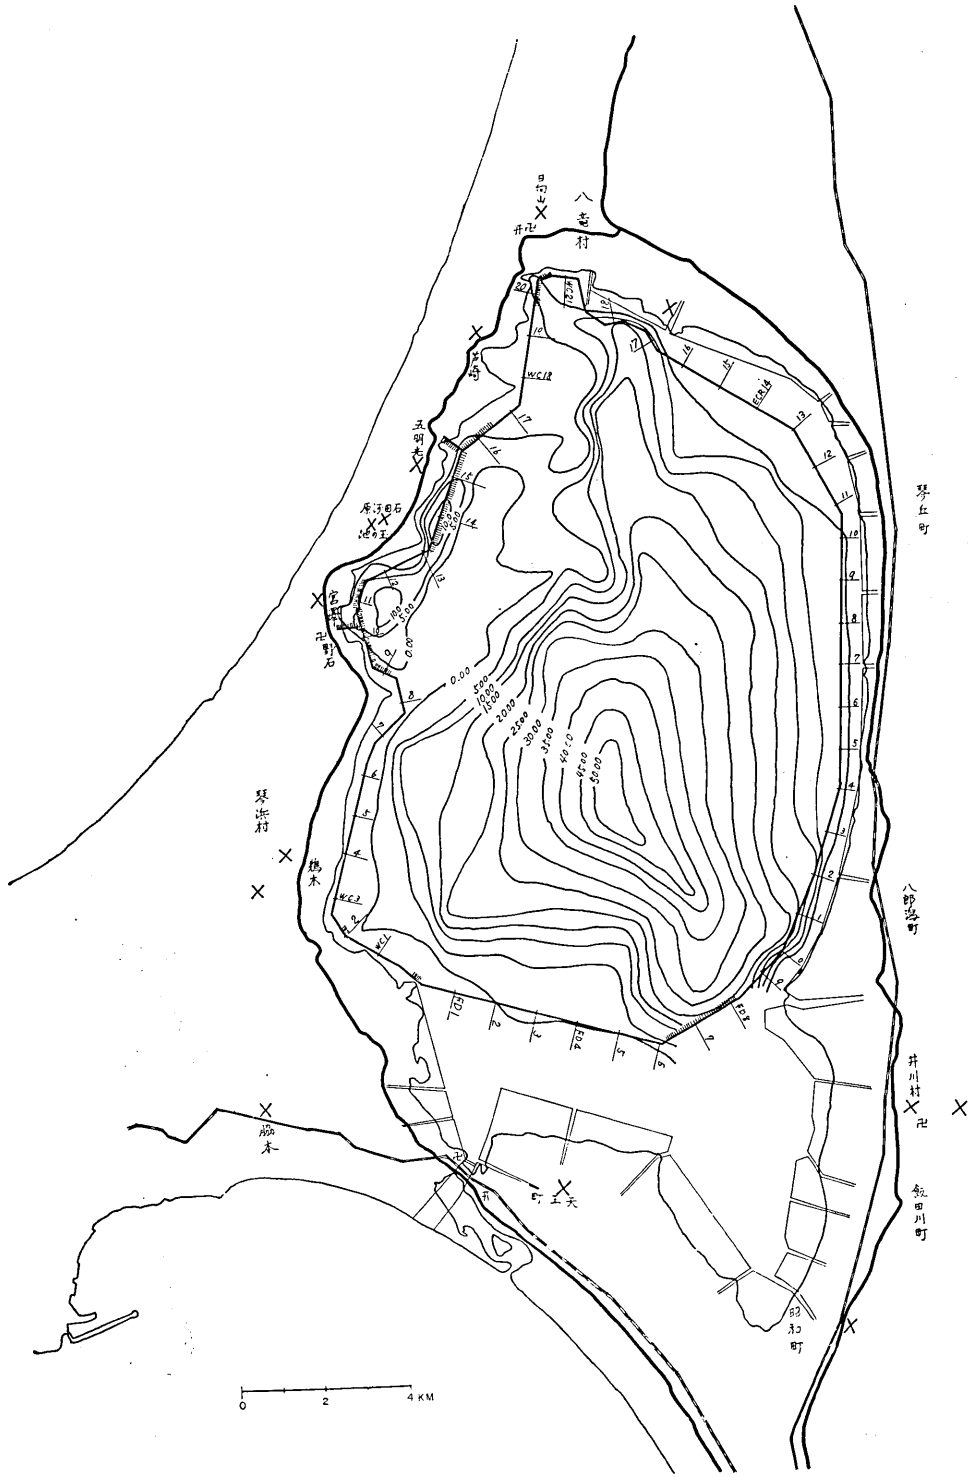
Fig. 2 八郎洞周辺および干拓堤防の被害分布図

昭和 39 年 5 月 7 日午後 5 時頃の主震および翌 8 日午前 5 時 13 分頃の大きな余震によつて、干拓堤防の一部に、沈下，堤体破壊などの被害が生じた。被災箇所は第 2 図に示すように、西部承水路堤防においては WC 9 附近から WC 16+460 附近の間約 7.5 km，野石に通ずる 5 号道路，五明光に通ずる 4 号道路 および WC 19+600 から WC 20+700 附近の間約 1 km，および WC 2+700 附近，WC 2+900 附近，WC 0+500 附近である。正面堤は、FD 6 のコーナー附近および FD 7+100 附近，東部第 1 工区は EP 1 の一部約 300 m である。

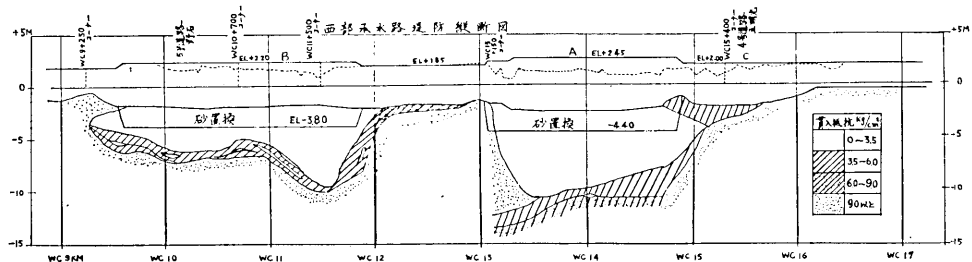
Fig. 5 西部承水路堤防縦断面図，(八郎潟干拓事務所提供)

へドロ層部分は砂置換が行われている。実線は地震前の天端標高を示し、点線・・・・は地震後の天端標高を示す。実線の天端標高の階段的变化は堤体断面形式の変化によるものである、へドロ層部分で全般的な沈下，地盤の移行部において著しい沈下が生じている。A, B, C, は第 6 図に示すように堤防断面の種類を示す。

である。Fig. 5 は八郎潟干拓事務所において地震後作成された西部承水路堤の縦断図の一部である。天端の沈下と土質との関係が良く示されている。Fig. 6 は堤体形式を示したものである。

これらの全般的沈下はヘドロ層の厚い部分に生じている。堤体斜面の破壊、それに伴う天端の著しい沈下は、砂地盤からヘドロ地盤へ急に移行する部分に生じている。またその場所は同時に堤体形式が変わつている部分にも該当し、また堤防の屈曲コーナーにも当たっている。周期的沈下も砂からヘドロへの移行部に生じている。堤体の状況は、堤防盛土が全面的に沈下し、特に天端が著しく沈下し、斜面保護のアスファルトは全面的に波うちクラック、肌離れなどを生じている。土止め柵は飛出し、道路工にはほとんど全面にクラック

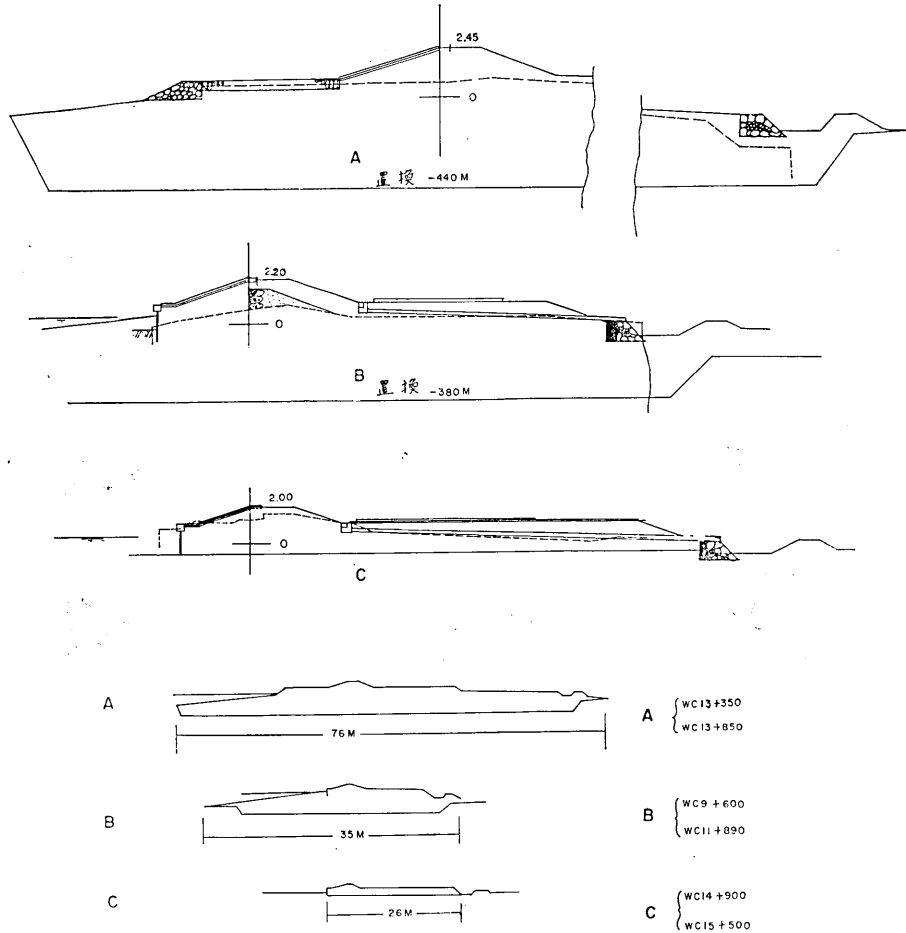
Fig. 6 堤防断面図 (八郎潟干拓事務所提供)

点線は地震後の断面を示す。ヘドロ層の厚さによつて砂置換の深さ、天端の高さ、堤体の中等の形式を A, B, C, のように変えている。

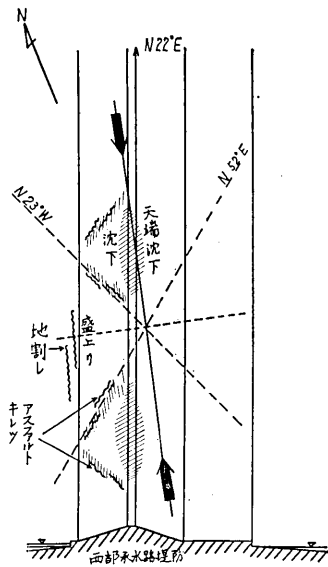
Fig. 7 沈下のクロスセット
(写真 Fig. 15 参照)
亀裂のクロスセットから堤防方向に圧縮応力が働いたと推定される。

つの方向をもつて交叉し、その間が一方では沈下し、一方では側方へ押出されて、押盛土に地割れが生じ盛上っている。この亀裂を一組の交叉する破断面と考えるとその破断面角を求めてみると 75° となる。Coulomb-Mohr の破壊条件から内部摩擦角を求めてみると 15° となる。また主応力の方向は破断面角を二等分して第 7 図の点線に示すようになり、1つの主応力がほぼ堤防の方向と一致する。また側面への押出し、および破断面の鋭角の方向から考えて、堤防方向に圧縮応力が作用したと判断される。このような方向に圧縮応力が生ずる機巧としては堤体の大きな撓み変形 Pitching に類似した堤体の縦振動などが考えられよう。

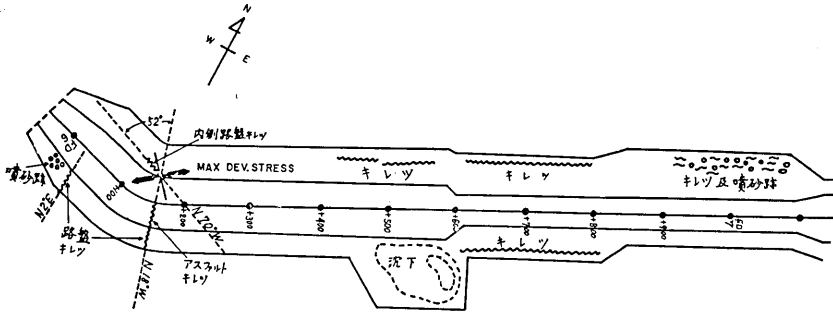
正面堤にはこの外、第 8 図に示すように、FD6+500~800 附近の試験堤防において沈下および亀裂がみられた。また FD7 附近において捨石沈下約 50 cm、亀裂、噴砂などがみられた。また資料によれば FD6+100 附近 FD6+500 附近および FD7+0 附近において地震後約 10 cm の天端沈下が測定されている。正面堤の被害が西部承水路堤に

Fig. 8 正面堤亀裂のクロスセツト (写真 Fig. 16 参照)

FD 6 + 150 コーナー附近に堤防の方向に引張り応力が働いたと推定される。
また堤防形式のvari目(変り目)に亀裂, 沈下, 噴砂跡がみられる。

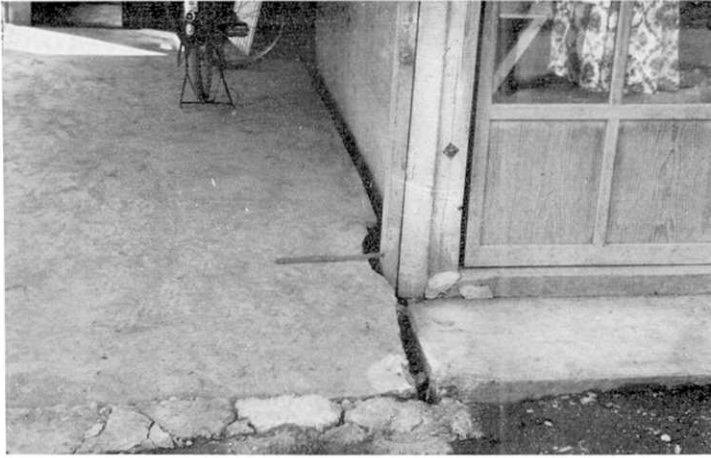
Fig. 9

八竜村芦崎，県道に面した新築の魚屋の土台が壊れた。県道に斜横断亀裂が生じた。

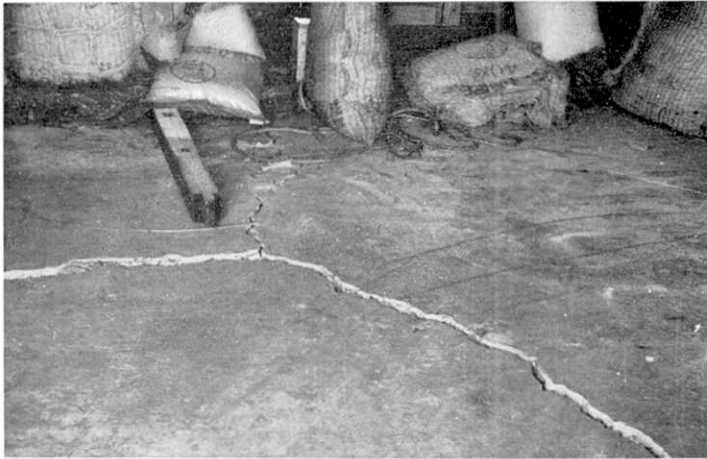
Fig. 10

玉の池において部落一面に湧水がみられ, 床上浸水 1 戸, 床下浸水 26 戸, 畑の地割れ, 苗代の冠水などがあつた。このため不同沈下による民家の一部破損が 36 戸に及んだ。倉庫兼作業場のコンクリートたたきがほとんど全部割れたとのことである (Fig. 10)。昭和 14 年男鹿地震でみられたような大きな水平移動²⁾は認められなかつた。五明光において畑に広く湧水, 噴泥があつた。石田河原のぶどう園に (Fig. 12) 湧水があり, ぶどう棚のコンクリート柱が長さ約 2 m のものが約 1 m 以上沈下埋没, 傾斜していた。宮沢において溜池の堤が一部破損した。福米沢では湧水が 3 日間も続いた所があつた。鶉木の溜池の土手に大きな亀裂が生じた。野石の道路わきの墓所において物件の移動を調べてみたが異常は認められなかつた。

琴浜村玉の池，農家作業場のコンクリートに入った亀裂。四隅は不同沈下をなし中央が盛り上がったようになっていた。

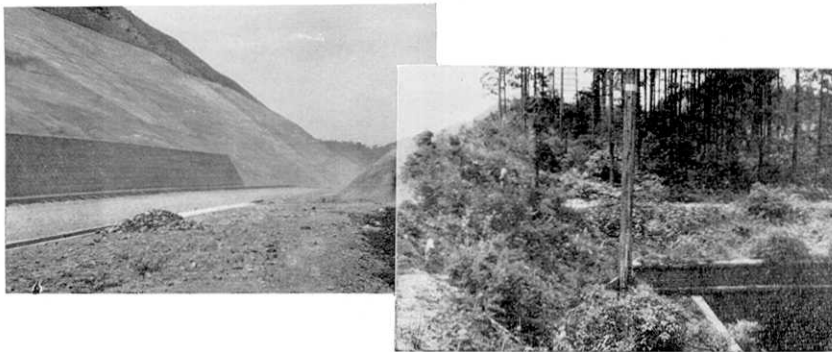
第 2 鶴形トンネル (Fig. 11) 出口は拱門から 15 m にわたり拱頂部に幅 20 mm から 80 mm の亀裂を生じた。このトンネルは明治 33 年完成のものであり、トンネルのすぐ傍を切通して国道 7 号線が昭和 39 年 3 月に竣工したばかりであり、昭和 38 年国道工事中トンネルにセメント裏注入を一部行つたとのことである。トンネルの上部は昔の地入り跡が数段みられた。これらの状況から地山は極端に不安定の状態にあつたと考えられる。

Fig. 11 鶴形第2トンネル(奥羽本線，鶴形一富根間) 主震および余震によつて入口から15 mにわたつて壁に亀裂が入つた。地山には幾段もの古い地入り跡がみえ、側には国道7号線の切通しが通つていた。切通し斜面にも地震より以前に生じていたと思はれる孕出しがみられた。

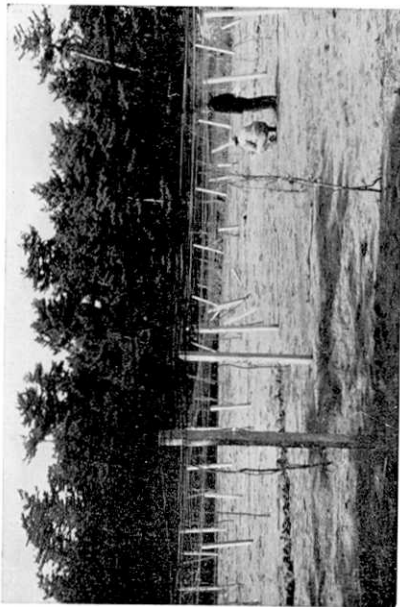
Fig. 12 琴浜村石田河原のぶどう園 コンクリートの柱が埋没したり、傾斜したりしていた。場所は砂丘のふもとで、所々湧水の跡がみられた。

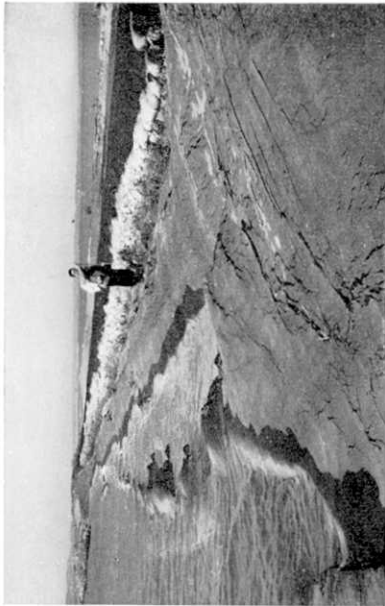
西部承水路堤 WC 9 附近から WC 16+400 附近の間，および WC 19+600 から同+700 附近の間では約 1 m から最大 1.7 m におよぶ全般的な沈下を示した。その内特に WC 11+600 附近，WC 13+200~400 附近では約 100~200 m 程度の間隔をもつて周期的沈下がみられた。Fig. 13 は WC 11+600 附近の周期的沈下を湖岸の釜谷地附近から遠望したものである。Fig. 14 は WC 13+200~400 間の最大沈下ヶ所を WC 13 附近からとつたもの

Fig. 14 西部承水路堤の最大沈下箇所 (WC 13 + 200 付近) 最大沈下量は 1.7 m に達した。土俵は応急措置して積上げられたもの。

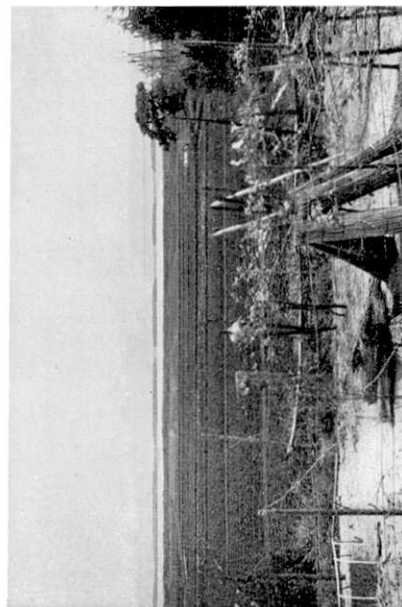
Fig. 13 西部承水路堤 WC 11 + 600 ~ 800 付近の周期的沈下。

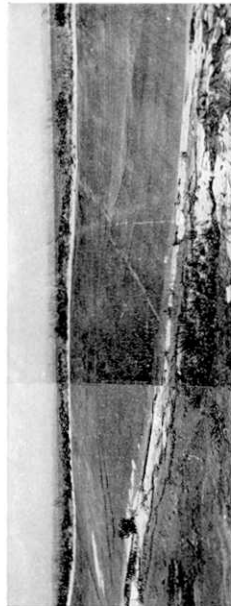
WC 13+400~600 附近において、Fig. 15 に示すような交叉する沈下現象がみられた。この沈下の状況を模式的に第 7 図に示した。アスファルト工に斜に亀裂が生じ、それが二

Fig. 15 西部承水路堤の交叉沈下 (WC13 + 400 ~ 600 付近) 亀裂が交叉しその前後で沈下の条が向をかえその間に狭まれた部分は側方へ押出されている。これから堤防の進行方向に圧縮応力が作用したと推定される。

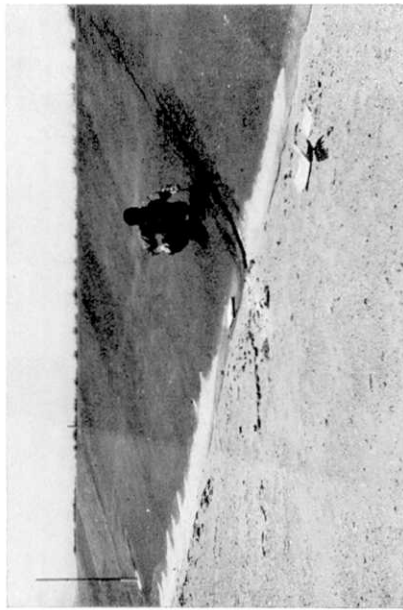
正面堤の東側、FD-6 のコーナー 附近 においても堤防に直角に中約 3 cm 程度のクラックを生じ、盛土斜面保護工アスファルトに約 5 cm の段違いをもつクラックがみられた (Fig. 16)。またコーナーの内側に二条の亀裂が認められた (Fig. 17)。また調整池側小段に水・砂の噴出した跡が数ヶ所みられた。この亀裂を破断のクロスセットと考えて図示すると第 8 図のようになる。破断面の二等分線から主応力の方向が求められる。鋭角の方向から考えてこの亀裂は堤防方向の引張応力によるものと考えられる。コーナー附近にこのようなクロスセットをもつ亀裂が生じた理由は、堤体振動が生じ、コーナー部が振動の支点の一つとして作用し、応力集中が生じ、同時に FD6+200 附近が大きく沈下したためではないかと考えられる。この地点もまた堤防のコーナー、堤体構造の変わり目、砂からヘドロ層への地盤の移行部の三因子が重っている所である。

Fig. 16 正面堤 FD6 コーナー付近の調整池側アスファルトおよび路盤の亀裂

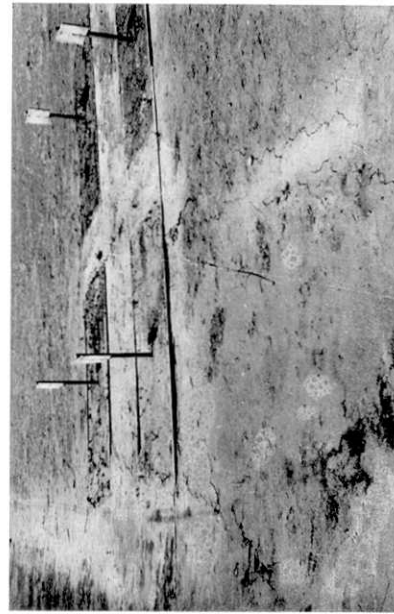
Fig. 17 正面堤 FD6 コーナー付近の干陸側路盤の亀裂、Fig. 16 の亀裂と共にクロスセットを形成する。

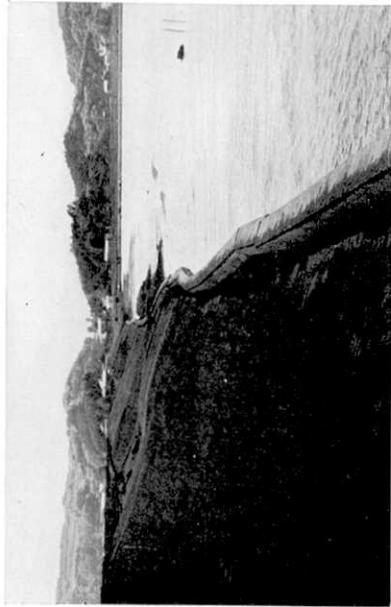
堤防方向に平行な典型的引裂き地割れが, 4号, 5号道路にみられた。斜面は押出し, 盛土の押へ矢板は飛出している (Fig. 18)。その他コンクリート矢板のアンカーロッドによる盛土斜面の引裂き亀裂, 干陸側の木矢板のアンカーロッドによる道路工の地割れがみられた。矢板の前面に捨石のある所は, 矢板の飛出しは起らなかった代わりにアンカーロッドが抜上つて振動の激しさを物語っていた (Fig. 19)。

Fig. 18 五明光へ通ずる4号道路の破壊、典型的な盛土の孕出しを示す。

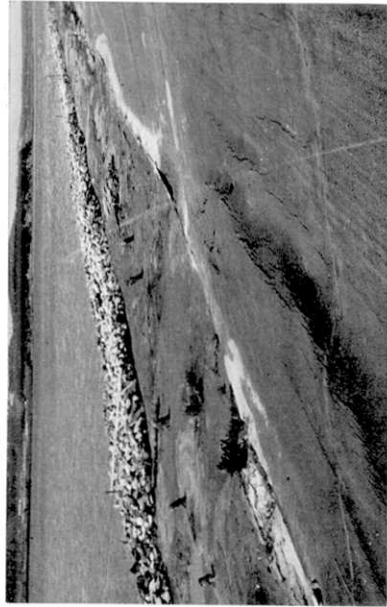
Fig. 19 法面尻に捨石のある所では押え盛土が盛上り矢板のアンカー丸太が抜上つていた、振動の激しさを示している。(西部承水路 WC14~15間)
