29. 昭和37年4月30日宮城県北部地震調査報告

地震研究所 { 佐藤泰夫
松田時彦
柴野睦郎

29. *Earthquake Which Occurred in the Northern Part of Miyagi Prefecture, Japan on April 30th, 1962.*

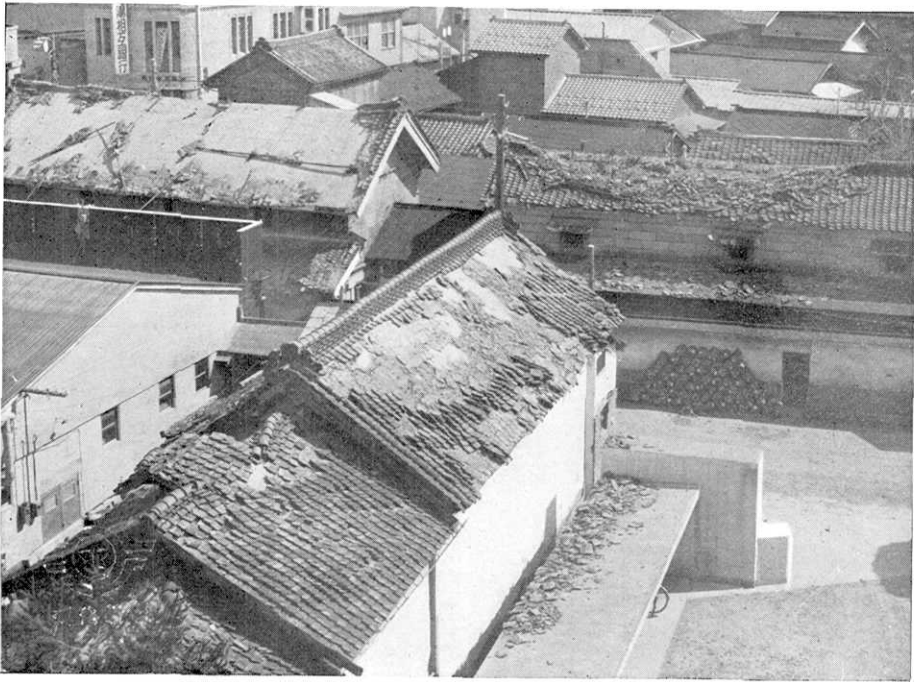
古川市, 屋根瓦の被害

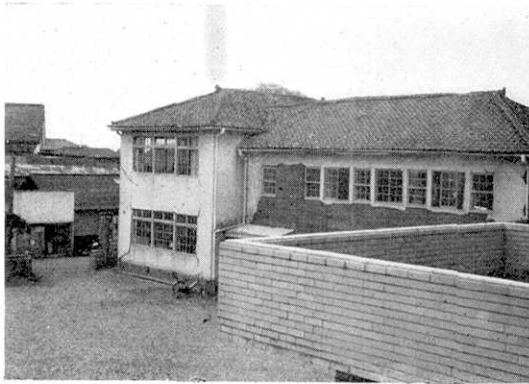
古川市役所の一部

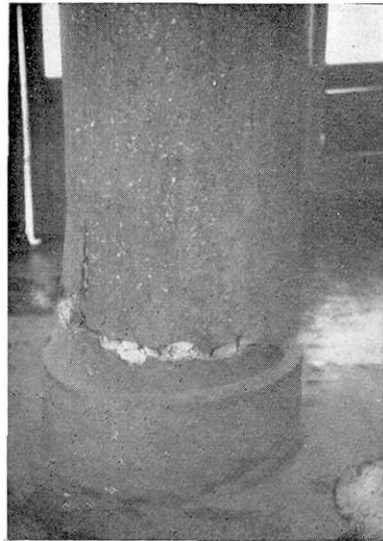
古川市, 旅館玄関の支柱

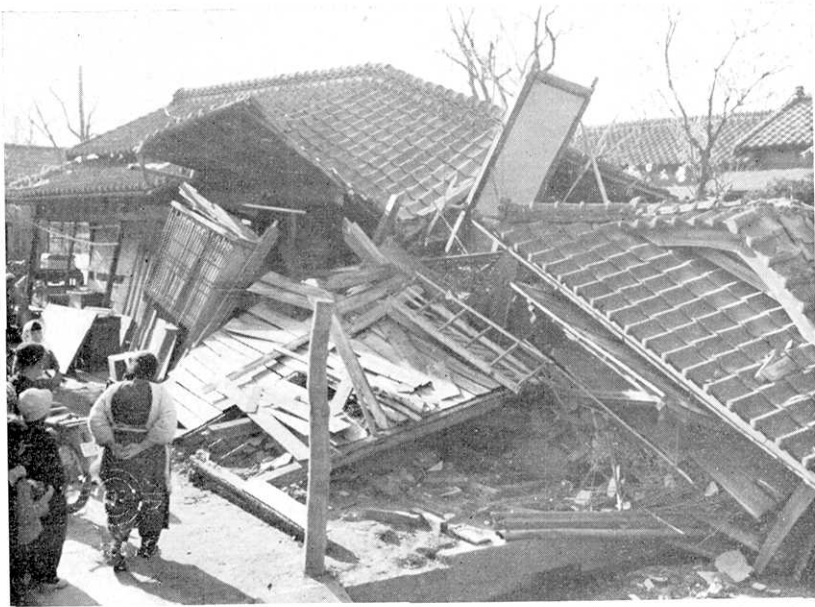
田尻町，横町，全潰した家

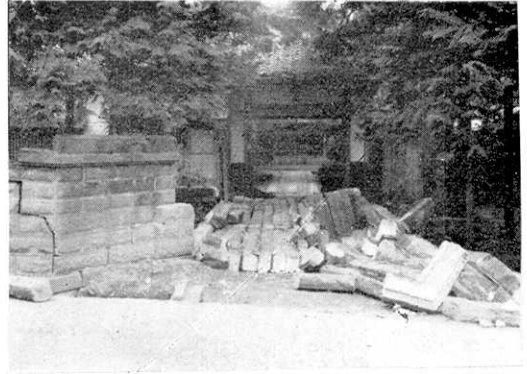
築館町，倒れた石積塀

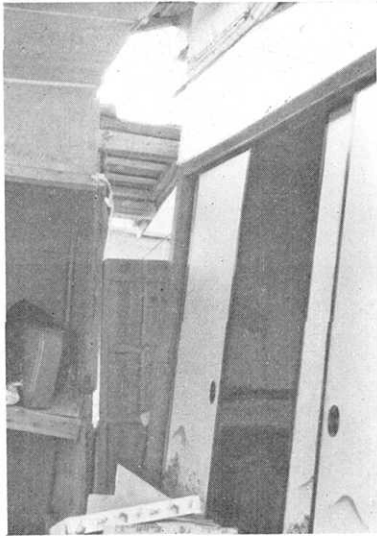
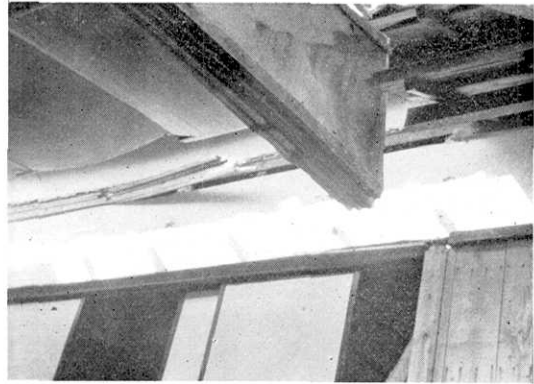
迫町, 町営住宅

特に伊豆沼、長沼周辺の地は、第4図に略記したような盛土の崩壊が多く見られ、工事後十年を経過しながら、なお土が固まつていない所が多く見受けられた。迫町町営住宅の被害はその代表的なものである。南方村西郷付近にも同様な例が見出されたが、固まりにくいこの地方の土質によるものと考えられ、今後も十分の注意が必要であろう。

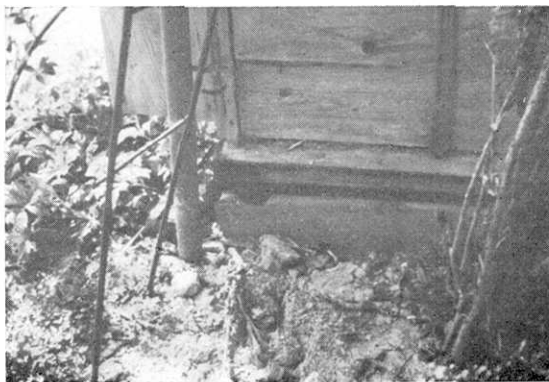
迫町, 町営住宅, 地面の亀裂と沈下

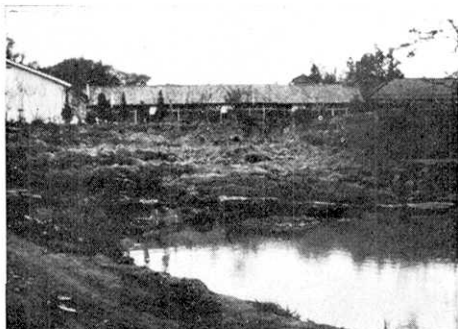
南方村，西郷小学校土手の崩壊

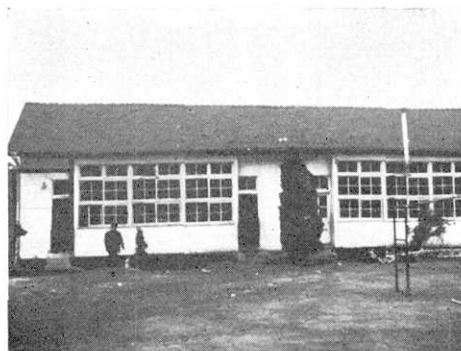
同左，校舎の不同沈下

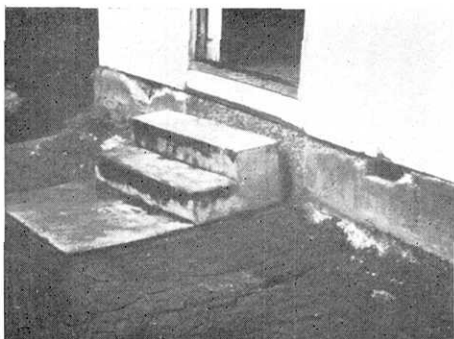
同上，校庭の沈下

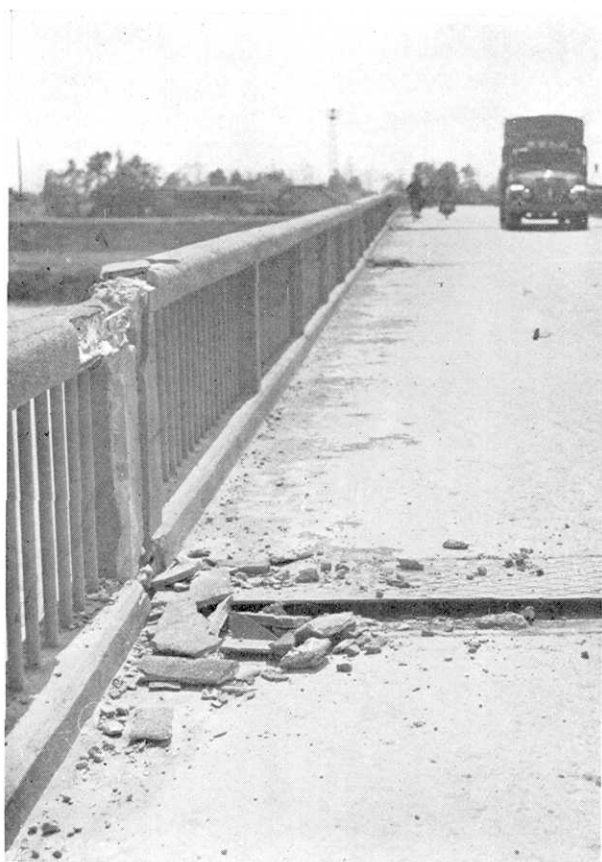
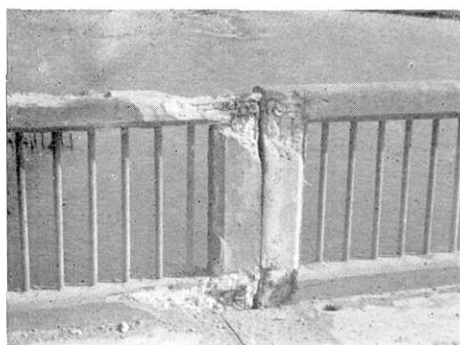
吉川市内
江合橋

国道4号線では、高清水より金成に至る間、殊に道路西側に、盛土の崩壊、亀裂が多く生じていた。この道路が江合川を渡る橋梁(江合橋)には写真(Pl. 16)に見られる如く、ガーダーの北側への移動があつた。

橋梁の部分はその両側の道路より、やや高く作られるのが普通であり、そのために多少の盛土が行われている。これがまた道路亀裂の原因となつていた。

同上，桁の移動と喰違い

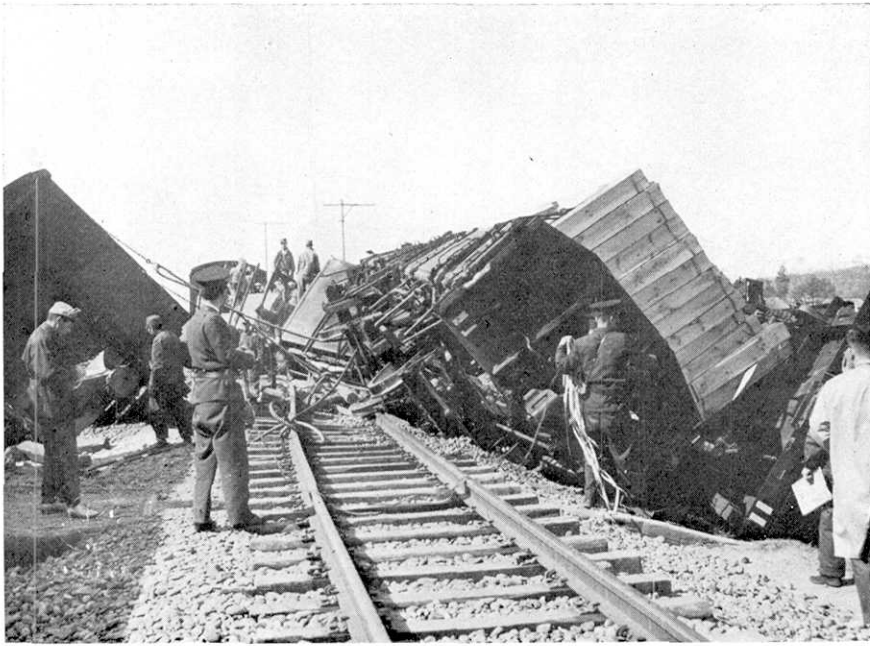
東北本線小牛田駅の北で、上り貨物列車が江合川を渡る鉄橋手前の築堤上、上り勾配の所で脱線転覆したが、この部分の築堤には異常がなく、事故は振動によつて起されたものと推定される。

東北本線小牛田一田尻間の貨車の転覆

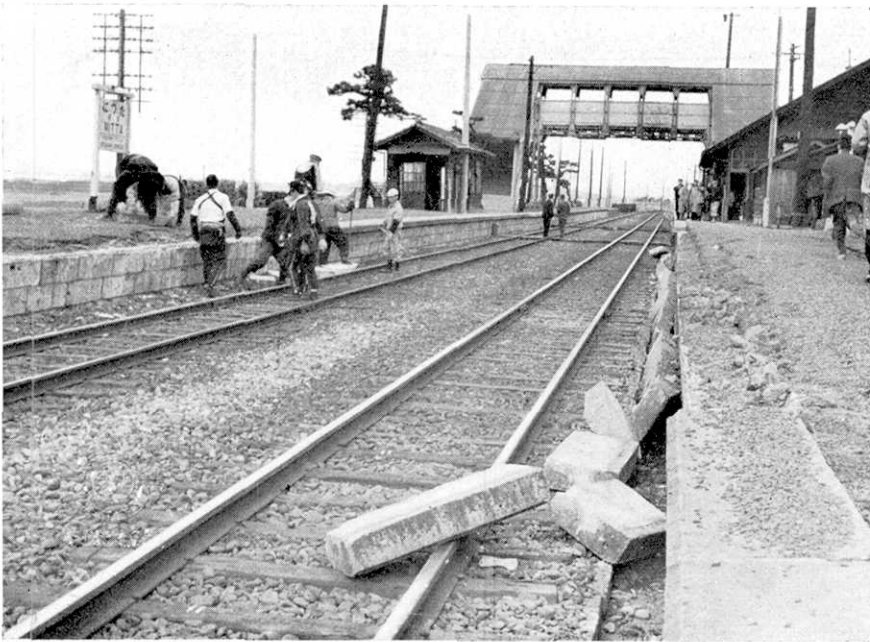
東北本線新田駅プラットホームの笠石の崩落

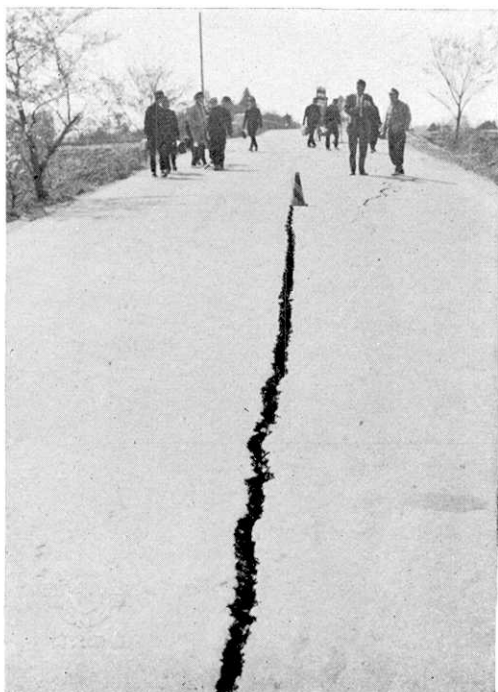
国道
酒田—石巻線、道路中央部の亀裂
(荒雄橋附近)

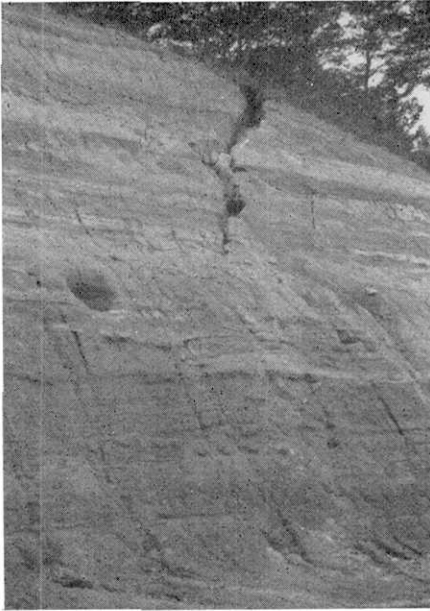
野外調査中見出された最も顕著な亀裂は、築館町南約 1 km、高田山西部国道切割東壁の亀裂である。高さ約 30 m、壁傾斜約 45°、走向 N10°E の新国道切割の東壁南部に走向約 25°W、ほぼ垂直の 1 条の亀裂が生じた。亀裂は上端(山林)で巾 70 cm、露頭の下部にむかつてせばまり、国道路面付近ではほぼ平行した数条の節理になる。岩石はほぼ水平に重なつた鮮新世の凝灰質砂岩・凝灰岩で亀裂の両側で地盤の喰い違いは無い。亀裂壁の表面は概して平滑で、条線等は見出されない。同じ切割の西壁には走向 70°W の、より小さな別の割れ目 2 本が生じたが、上述の東壁の大きな亀裂の延長は、西壁には現出しない。西壁の小さな亀裂も切割の下部では密着し節理に交る。これらの亀裂はいずれも他の場所まで追跡し得なかつた。大きな切割の存在がこれら亀裂の生成に関与したものと思われる。

築館町の南 1 km 国道切割東壁の亀裂

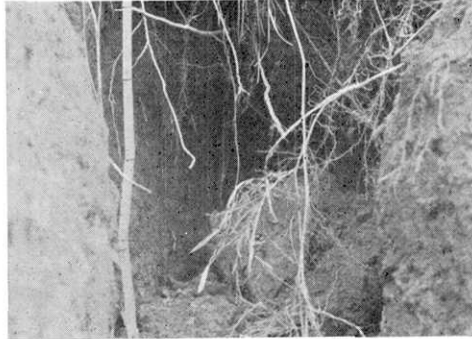
左の亀裂の上部

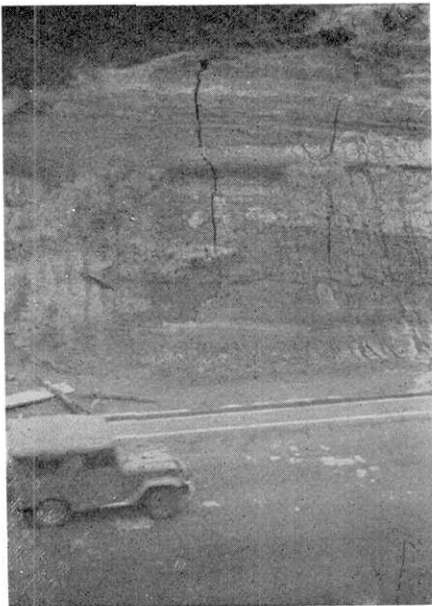
同上, 切割西壁の亀裂

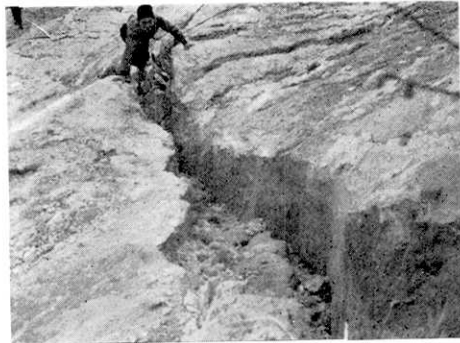
同上, 亀裂の中間部

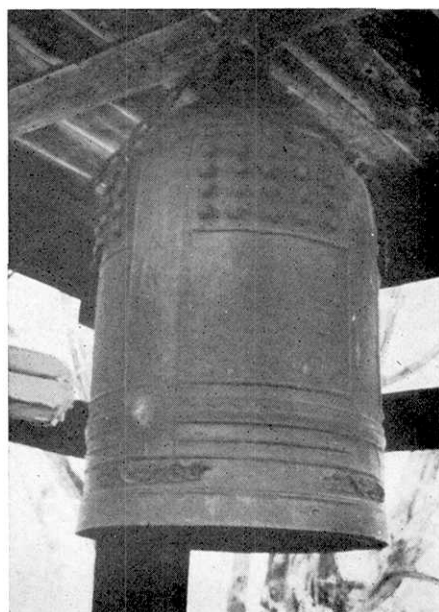
同左，ゆれて天井にぶつかった吊鐘

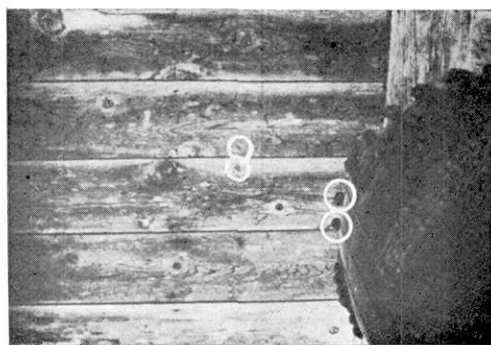
同上，○印ぶつかった跡とぶつかった部分
