## 32. 昭和37年4月30日宮城県北部地震の 家屋被害について

地震研究所 {大沢 胖  
                  {細田良彦

## 32. *On the Damage to Buildings during the Northern Miyagi Earthquake of April 30, 1962.*

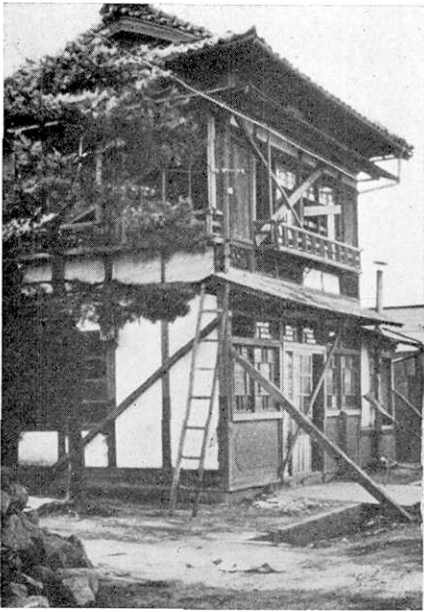
第 2 図 基礎部分にずれが生じ上部も被害をうけた (田尻町田尻)

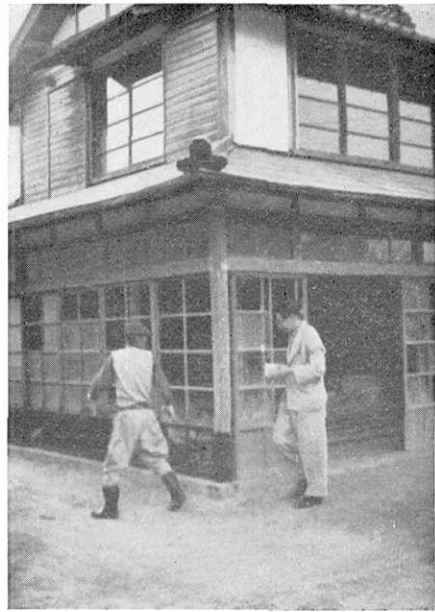
被害の状況は、写真(第 2 図～第 7 図)にみるように、東または北の方向に大傾斜し柱が小壁の下で折れたものが多かつた。またこの地域の被害の特徴として、木造で外壁を化粧のため石ばりとした店舗が幾つかあり、いずれもはり石がわれたり、はくりしたりしていた。(第 4, 5 図) そのひとつをよく観察したところ、木骨とはり石を接合する部分が全く腐朽しているのがわかつた。

第 3 図 店舗住宅の被害, 1 階の柱が折れている。(田尻町田尻)

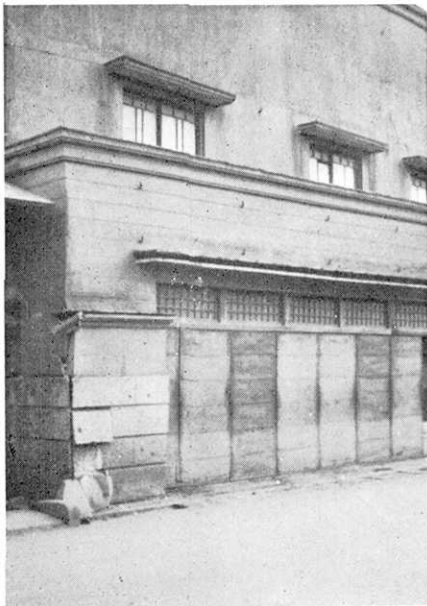
第 4 図 木骨石ばりの店舗の被害 (田尻町田尻)

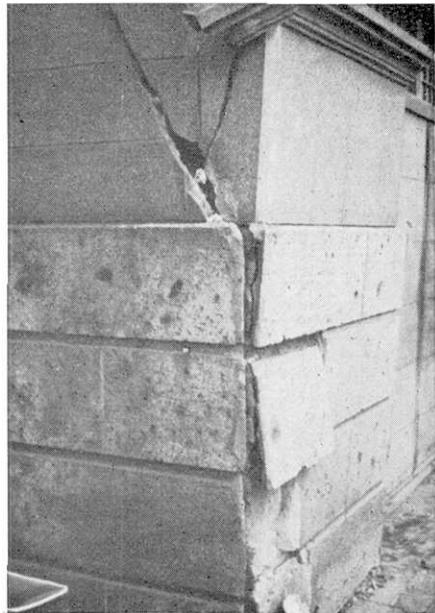
第 5 図 第 4 図と同じ家のはり石の被害詳細

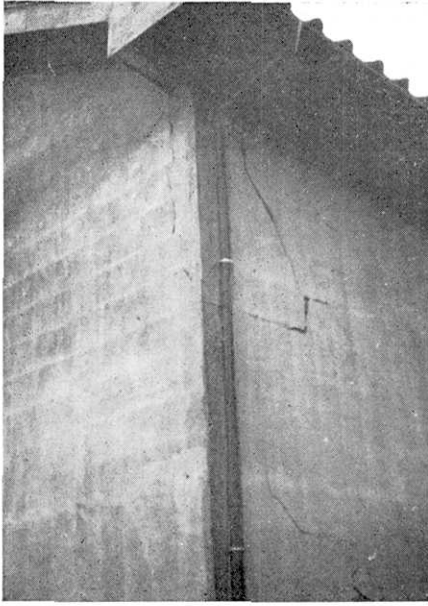
街の中心部付近でコンクリートブロック造倉庫の被害があつた。(第 6 図) この倉庫は

壁は補強コンクリートブロック造で外部モルタル仕上げ、頂部には鉄筋コンクリート造のがりようをまわしてあるが屋根は木造になつている。被害は表面のモルタルだけでなくブロックにもななめきれつが数本入り、さらにがりようにもきれつがみられた。またその付近でブロックの塀が根元に大ききれつ(巾 4~6 mm)が入つて東へ約 2.5 度傾いたのがみられた。(第 7 図)

これらブロック造の震害例について考えてみると、いずれも震度 0.3 程度の水平力には耐え得るはずであるが、倉庫の場合は屋根が鉄筋コンクリート造でなかつたことががりようにまできれつを生じた原因とみられる。しかし一方同地域の木造の被害からみて地震動が相当のものであつた点と考えあわせると、鉄筋で補強されていたために崩壊というような大事に至らなかつたともいえよう。このことはブロック塀についてもいえることである。

第 6 図 コンクリートブロック造倉庫の被害  
(田尻町田尻)

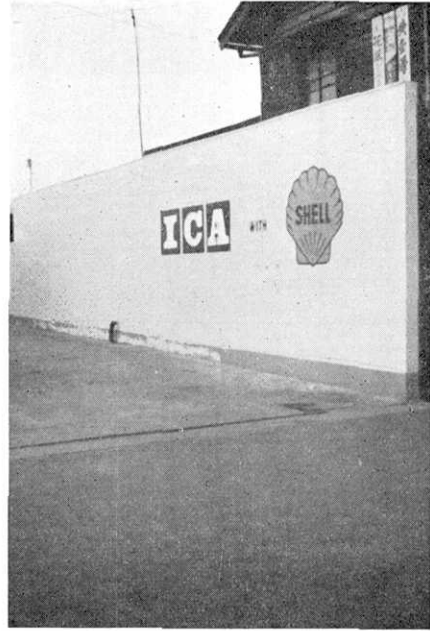
第 7 図 根元に大きれつが入つたコンクリートブロック塀 (田尻町田尻)

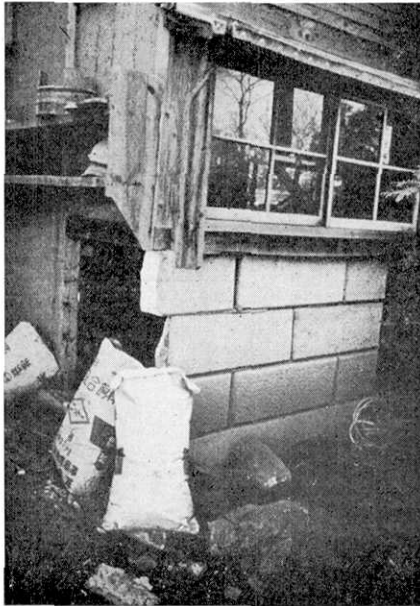
第 8 図 住家台町の石積み部分の被害  
(南方村一の曲)

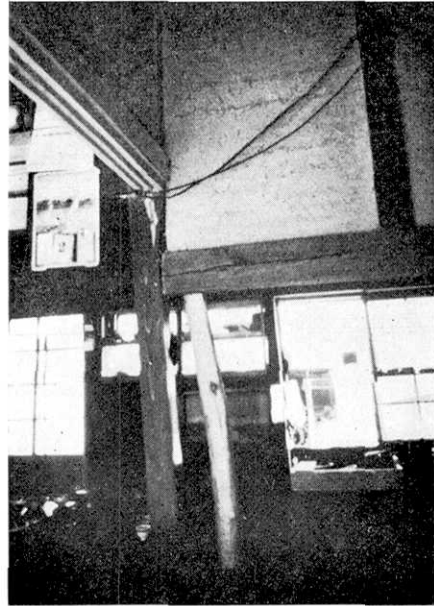
被害の状況は、全壊家屋は南または西に大傾斜したものが多く、筆者らのおとずれた時はちょうど屋根こしをした直後であつたが、大部分の柱が小壁の下で折れているのがなおみとめられた。(第 9 図) 非常に印象的であつたのは、開拓当初の家を改築し壁をとり払つて開放的にしたため家が大傾斜して著しい被害をうけた(第 10 図)のに対して、その隣家で壁をそのまま残してあつたものは建具破損程度(半壊)ですんでいたことである。(第 11 図)

第 9 図 柱の上部が折れている。  
(南方村一の曲)

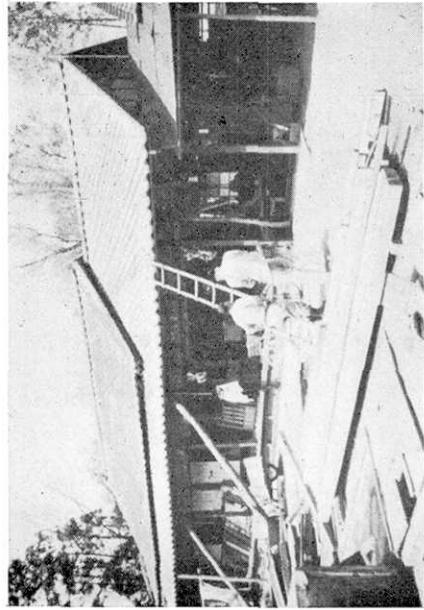
第 10 図 長手方向に大傾斜した住家  
(南方村一の曲)

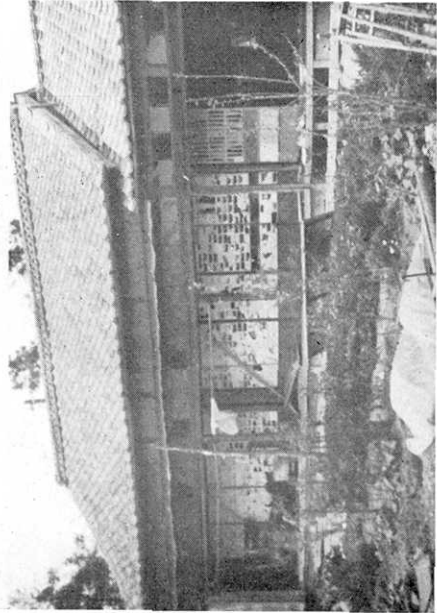
第 12 図 障子の被害 (南方村一の曲)

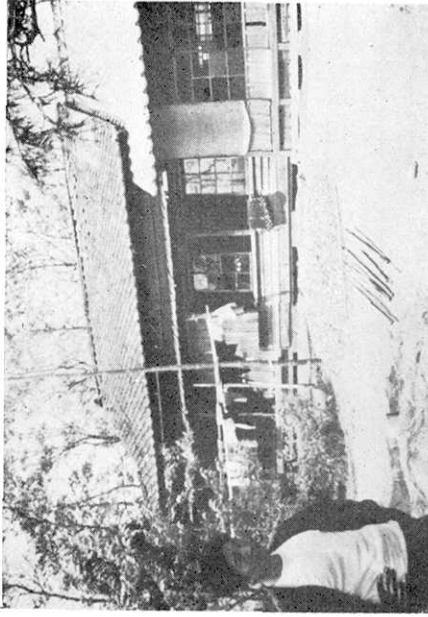
第 11 図 図の家の隣家で前面の壁がきいたためか大被害  
をまぬがれた (南方村一の曲)

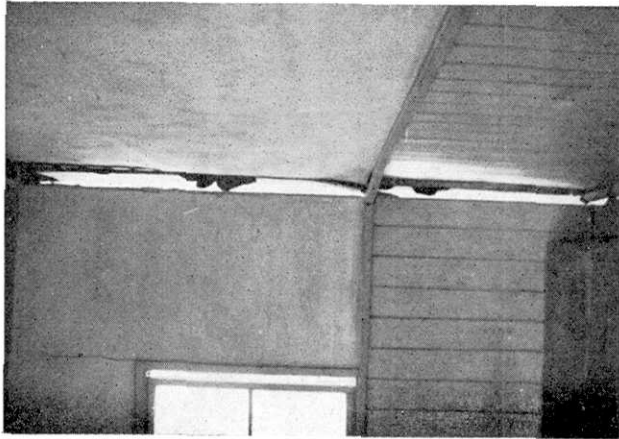
この地区には属さないが、すぐ北にある西郷小学校は大きな被害をうけていた。この学校は傾斜地に位置しているが、高い方を切り取り、低い方を盛土して平坦にならした地盤の上に立つている。被害をうけたのは、このうち盛土の上に建つた部分で、建築後数年の新らしい校舎(木造)であるにもかかわらず、基礎不同沈下のため上部構造に大きな被害をうけ使用不可能となつた。(第 14, 15 図)

第 14 図 小学校の校舎と渡廊下の接合部が不同沈下ではずれた (南方村西郷)

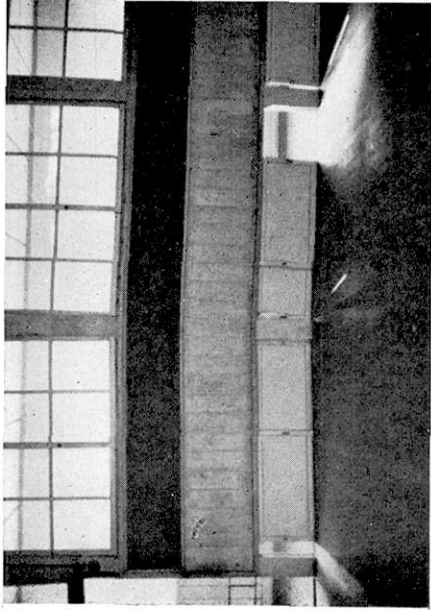
第 15 図 小学校の教室部分が波をうっている (南方村西郷)

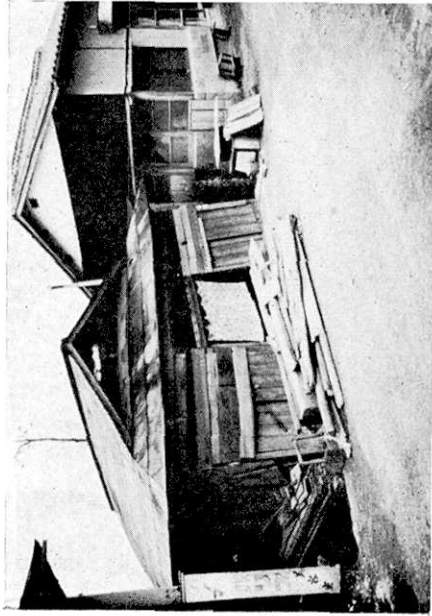
この地区は迫川の堤防沿いにあり、極めて軟弱な地盤に家が建つている。特に堤防と道路との間の凹地に建つた 2 階建の家で、1 階部分(半地下)が完全に倒壊し、その上に 2 階がのつて 1 階建のようになつた家が 2, 3 みられた。(第 16, 17 図) これらの家は 1 階にある程度の壁はあつたが、過去何回も水につかつておりかなり腐朽していた。

第 16 図 堤防と道路の間の凹地に建った家の 1 階がつぶれて低くなっている (若柳町石の森)

震災予防の見地からはこのような地域に家を建てることをさけたいが、やむを得なければ鉄筋コンクリート造または補強コンクリートブロック造で基礎および 1 階部分を十分固めておく必要がある。事実倒壊家屋に隣りあつて建つている家がブロック壁を有効に用いたためほとんど無被害ですんでいた。

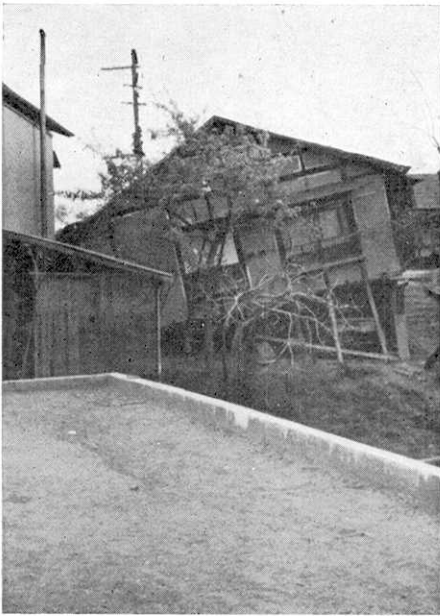
第 17 図 第 18 図の家と同様 1 階が倒壊した  
(若柳町石の森)

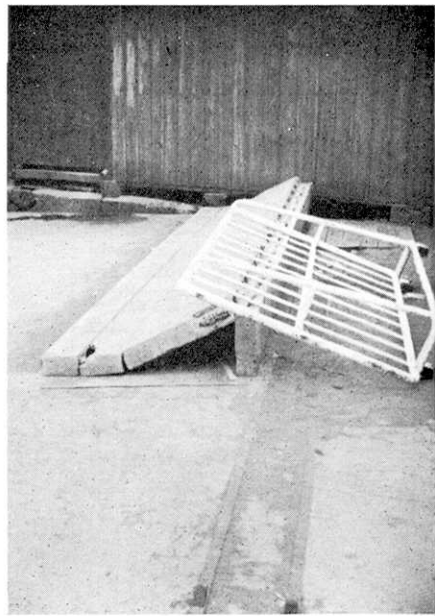
第 18 図 コンクリートブロック塀の倒壊した  
もの。鉄筋はブロック 1 つおき  
に入っている (若柳町)

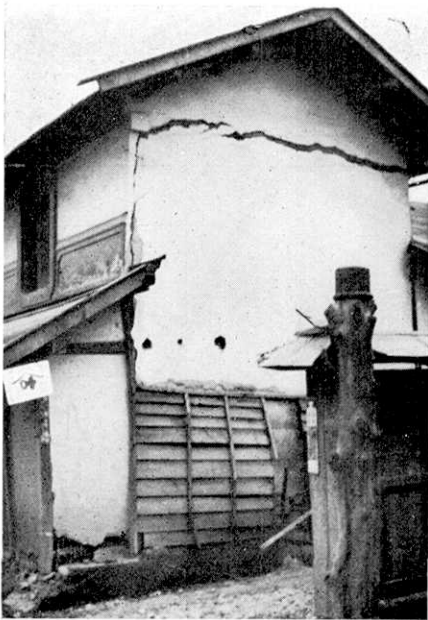
第 19 図 土蔵造りの家の被害  
(若柳町大林)

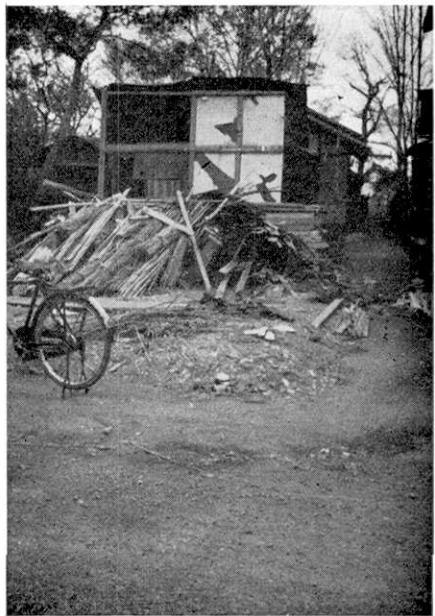
第 20 図 店舗住宅の店舗部分が倒壊した  
(若柳町大林)

この地域は倒壊家屋こそ少ないが、全半壊率は 88% でほとんど軒並みに被害をうけている。倒壊家屋は大部分 70 年あるいはそれ以上の古い家であるが、1 軒だけ建築後 7 年の新しい家があつた。(第 20 図) これは店舗住宅で、店舗部分にはほとんど強度上たよれる壁がなく、その部分のみが倒壊したものである。
