## 32. 北美濃地震における家屋の被害について

地震研究所 大沢 肃

*32. On the Damage to Buildings during the Kita Mino Earthquake of August 19, 1961.*

By Yutaka OSAWA,  
Earthquake Research Institute.

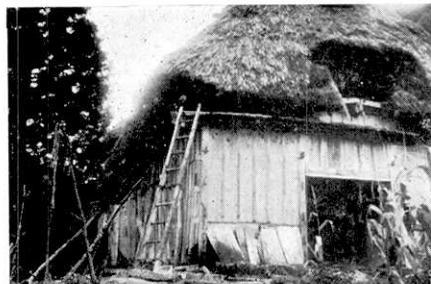
小池は最も被害の大きかつたところで、全戸数10戸がいずれも大なり小なり被害をうけた。このうち7戸は下小池と称して一団となつておる山あいの大きくくぼんだ盆地状のところに建てられている。大被害をうけたものとして1戸は山崩れにより上方から土砂でつぶされて全壊し、2戸は震動のため大傾斜した。

Fig. 1. 下小池の住家の被害状況

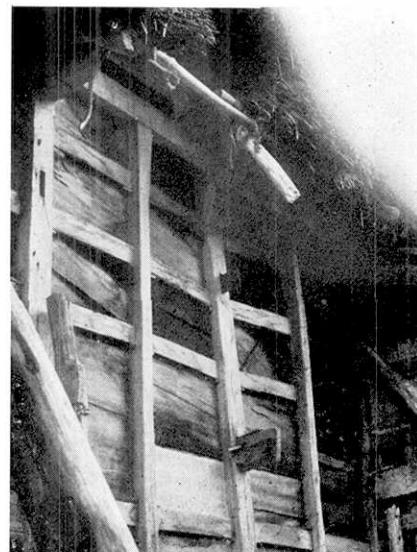
家屋は大部分、100年前後を経過したもので、その構造は、ふつうのかやぶき木造平家建(一部中2階つき)で、土台をまわさず直接石の上に柱を立てている。そのため外柱では、震動により柱が石から5~10cm位ずれて、上部の柱梁接合部がはずれかかつたり外壁の板がはずれたりしたものが多くみれた。(Fig. 5 参照)一方家屋内部では、柱・梁接合部で柱が折れている例があつた。内柱は外柱とちがつて柱脚の拘束が大きいので、柱脚がずれたための2次的被害というよりも、地震動により建物上部に水平力がはたらいて接合部に曲げモーメントがかかり、この曲げ応力にたえられなくなつて折れたものと考えられる。そのほか内部の板戸がはずれてバラバラになるといった被害がみられた。

Fig. 2. 同左、柱が上方で折れている。

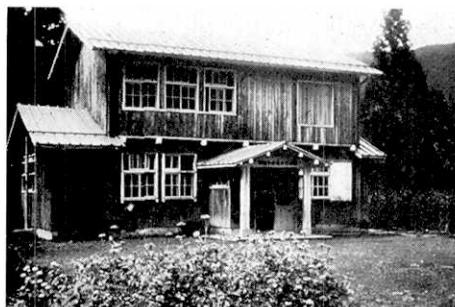
Fig. 3. たまたま空家になつていた家屋の被害状況。(下小池)

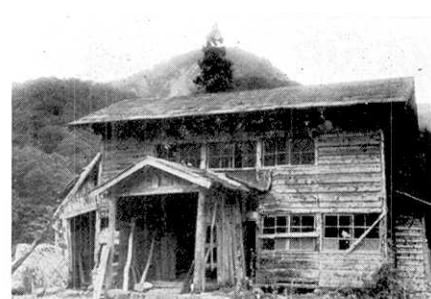
家屋の構造上ただひとつの例外は、打波小・中学校分校である。これは数年前建てられた木造2階建で、見たところ基礎に土台をまわし筋かいも十分に入つていると思われる近代建築であるが、この建物は1階の壁にななめのひびわれを生じているだけでこの部落では最も被害が少なかつた。(Fig. 4)

Fig. 4. 下小池の小中学校分校、内部の壁にひびわれがあつた程度で被害軽微。

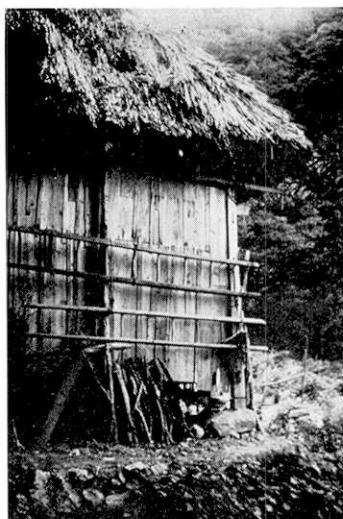
Fig. 5. 奥平小池の住家、土台石の上で柱  
が倒れている。

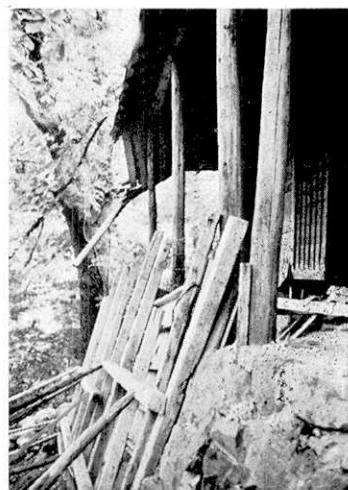
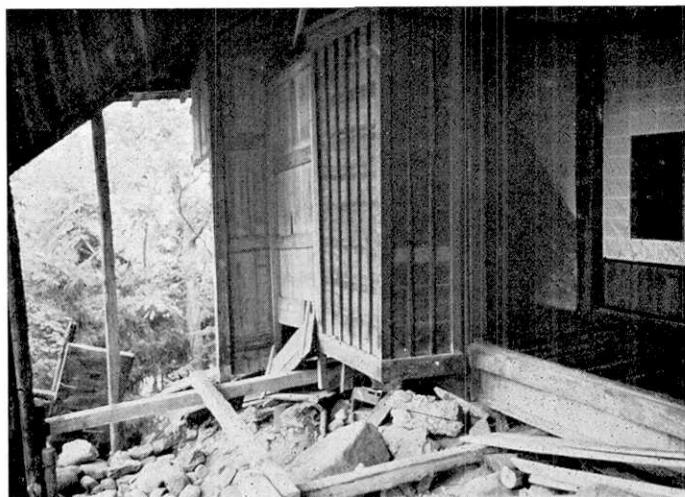
その他勝原では、がけの上に建つていた家が、がけ崩れのため一部不同沈下をおこし被害をうけた例があつた。（Fig. 6, 7）また鳩ヶ湯の旅館も基礎地盤の一部が崩れたため基礎構造及び上部柱・梁・建具等に被害をうけた。

Fig. 6. ガケ崩れで家屋の一部が不同沈下  
し被害を生じた例。(勝原)  
(森本良平氏撮影)

Fig. 7. ガケ崩れで家屋の一部が不同沈下し被害を生じた例。(勝原)  
(Fig. 6 の家屋に同じ) (森本良平氏撮影)
