## 19. 昭和36年2月2日長岡地震の家屋被害について

地震研究所 大 沢 勝  
東京大学工学部建築学教室 山 本 正 勝

19. *On the Damage to Buildings during the Nagaoka Earthquake of February 2, 1961.*

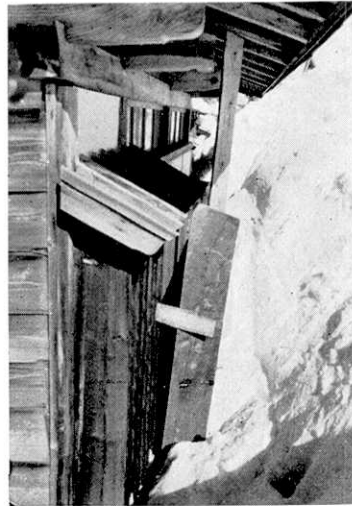
第8図 住宅の側面が積雪でおさえられ、1階の倒壊を防いでいる状況（寺宝町）

長岡地方は昨年暮の豪雪で雪害をうけた地域であり、地震のおこつたとき長岡市内の積雪量は 171 cm（長岡気象通報所調べ）になつていた。当初この雪が建物の屋根荷重を増加させ、震害をひどくしたのではないかと考えられた。実際しらべてみると、被災地の住家はほとんど例外なく屋根の雪おろしをしており、被災時の屋根の積雪量は多くて 30 cm 位ということがわかつた。これは重量にすると屋根荷重の 20~30% 程度となり、確かに屋根を重くはしているが致命的な要素と考えるほどの量ではない。むしろ屋根からおろした雪が家のまわりを 2~3 m の高さにつみ重ねられ、1階の倒壊を防いだ功積の方が大きいとも考えられる。（第8図参照）

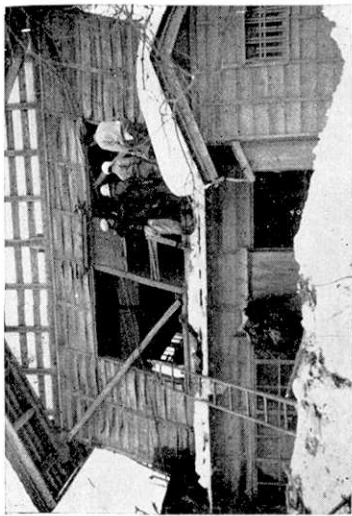
第 9 図

木造建物のうち住家の被害で致命的なのは2階の倒壊したもので、そのため多くの死傷者をだしている。1階は大傾斜しながらもまわりの雪によりかかかってかろうじて倒壊をまぬがれた例がかなりあつた。従来の震害報告にあるような、1階がつぶれて2階がそのまま地上にすわるといつた例はみられなかつた。

典型的な被害例で2階が大傾斜しているが1階はほとんど傾いていない(古正寺町)

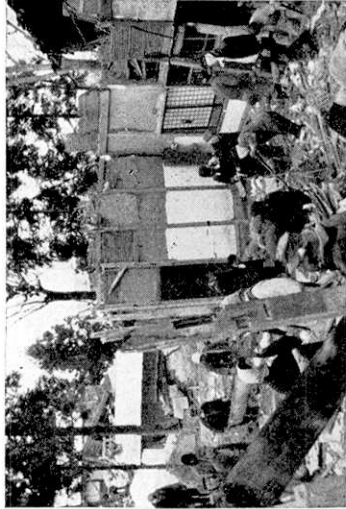
第 10 図

死者 4 名を出した家、主屋部分は1階、2階共倒壊、付属した作業場(写真右端)は残っている(福道町)

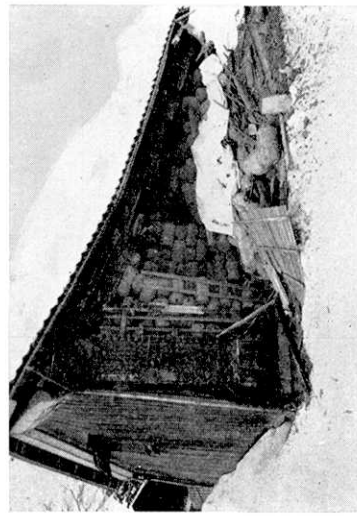
第 11 図

土蔵の被害は住家ほど詳しくしらべてないが、特に大きくはなかつたようである。農業倉庫で完全に倒壊したものがあるが、この建物は住家と比べて屋根に積雪の多かつたこと、倉庫内の米俵が壁に崩れかかり横力として作用したことなどの特殊事情が大きな原因とみられる。

米俵を積んだ農業倉庫の被害状況、方杖付き木造骨組が倒壊、屋根の積雪は住家より多い(寺宝町)

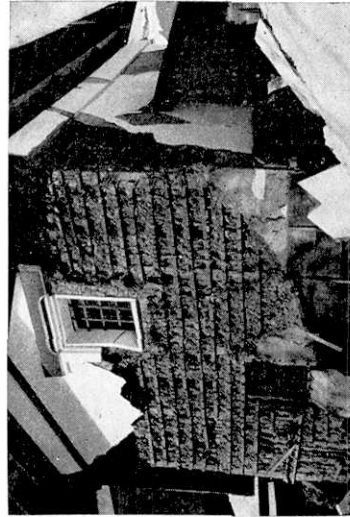
第 12 図

土蔵の被害例(王番田町)

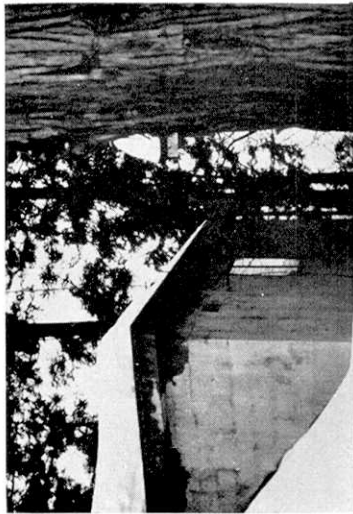
第 13 図

コンクリートブロック造および腰の部分は大谷石またはコンクリートブロックで積んだ構造は、倉庫・納屋などに使われているのが若干あつた程度だが、いずれもほとんど被害がなかつた。住家の被害のもつとも著しい高瀬町にあるブロック造2階建倉庫で全く無被害というのがあつたが、20cmの重量ブロックを用い、がりようをまわし、完全な耐震設計施工の建物と見受けられた。そのほかかなり激震地に近い大島町の某工場で、鉄骨造倉庫のプレースのボルト切断、鉄筋コンクリート架台のひびわれなどの被害があり、そのすぐ近くの鉄筋コンクリート壁式4階建アパートは無被害であつた。

激震地にありながら無被害だったコンクリートブロック造倉庫 (高瀬町)

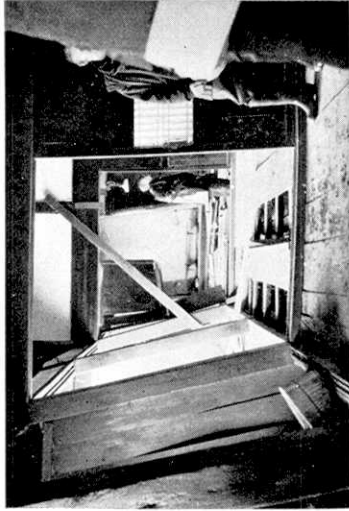
第 14 図

大傾斜した家の 1 階内部 (寺宝町) その 1

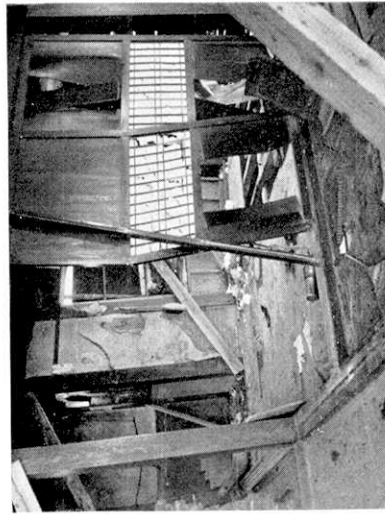
第 15 図

大傾斜した家の 1 階内部 (寺宝町) その 2

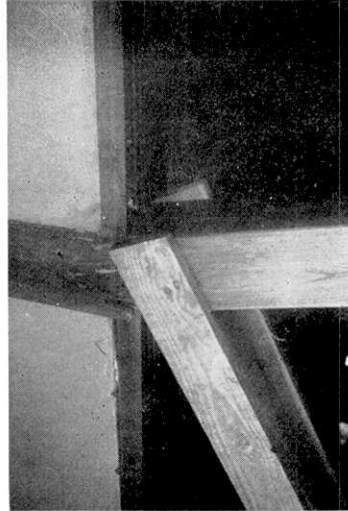
第 16 図

柱 2階床上または1階差し下で折れるかさけるかしている。

1 階柱の被害状況 (福道町)

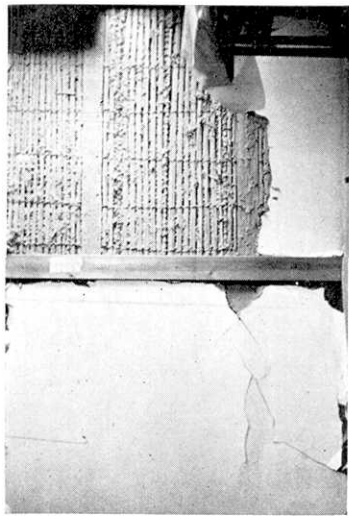
壁 ひどいものは、くずれ落ちまたははくらく、軽いものは、水平（仕上げてない壁）または斜め（仕上げてある壁）方向にひびわれを生じている。

第 17 図  
壁の被害状況 (仕上げた壁)

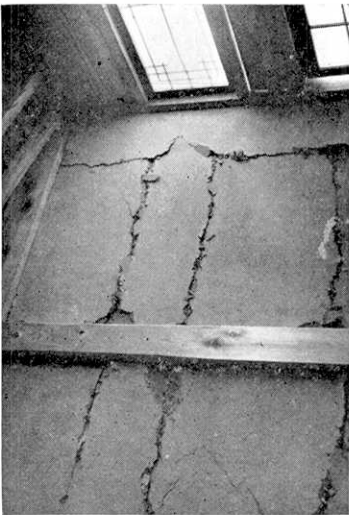
第 18 図  
壁の被害状況 (仕上げない壁)

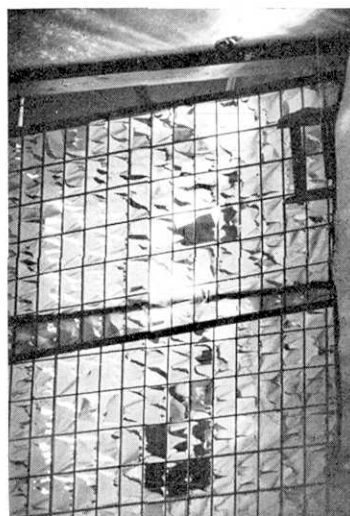
戸障子 ひし形に変形し、板戸はバラバラになつて四散し、障子はさんが折れたりし

第 19 図  
障子の被害状況 (寺宝町)

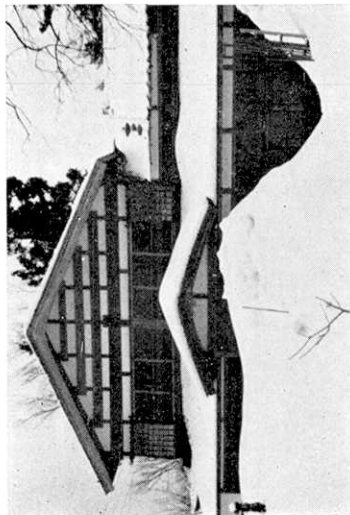
第 20 図  
激震地にあつて比較的被害の少なかった家・震動の激しかった方向に壁が数多く配置されていた (福道町)
